# Problemática en la inspección de puentes metálicos antiguos

## *Problems in the inspection of old metal bridges*

Ismael Carpintero García

*Ingeniero de Caminos, Canales y Puertos, CEDEX-Laboratorio Central, Coordinador de Programa, Madrid, España*

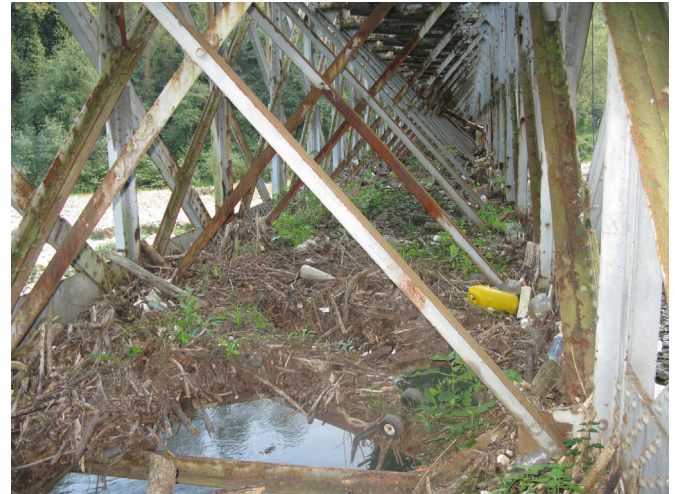
Figura 1. Acumulación de suciedad en el interior de un cajón de un puente ferroviario.

- Como se ha indicado antes, la difícil accesibilidad hace que, salvo que se cuente con medios especiales, muchos ángulos de visión queden ocultos. La corrosión y la suciedad que se acumula en las «trampas de agua» encubren igualmente muchas zonas (fig. 1).

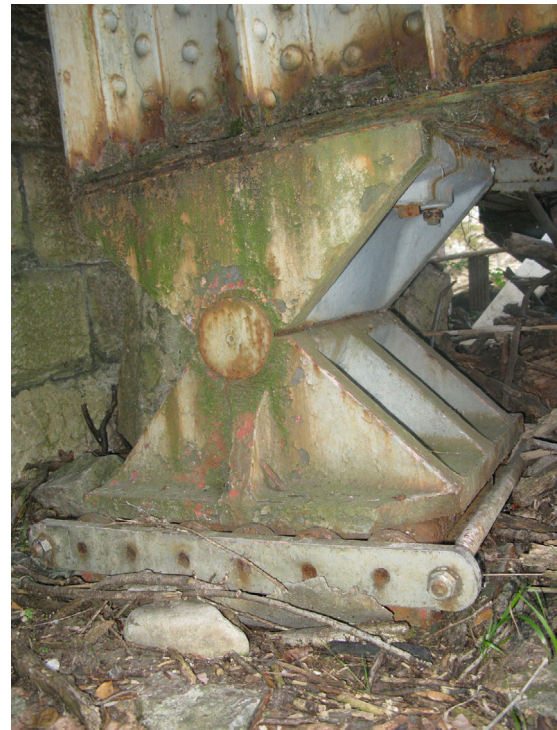
- Esa misma circunstancia de presencia de óxido y suciedad acumulada, junto con la falta de un mantenimiento adecuado, hace que en muchos casos los aparatos de apoyo se encuentren en la práctica bloqueados, añadiéndose tensiones no previstas a la estructura ante las deformaciones impuestas por variaciones de temperatura o las cargas solicitantes (fig. 2).

Figura 2. Apoyo deslizante del mismo puente.

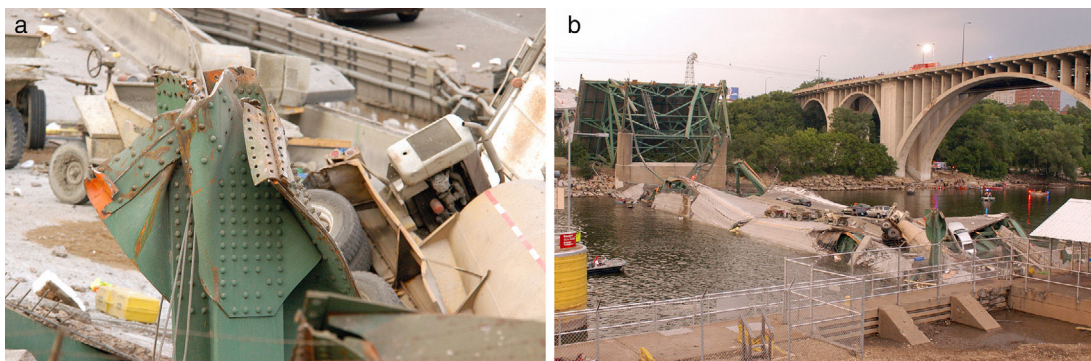
El 1 de agosto de 2007 se produjo su colapso de manera brusca (fig. 4), a pesar de que se trataba de un puente que estaba marcado como sensible por tener un acero poco tenaz, haberse identificado numerosas fisuras por fatiga en los vanos de aproximación de ambas márgenes, y contar con una reducida robustez a flexión en el tramo principal.

Las causas del colapso no pudieron ser determinadas, aunque estudios posteriores al siniestro identificaron unas cartelas de unión de espesor netamente inferior al exigible para las cargas reales que solicitaban el puente, y cuyo fallo podía justificar el hundimiento [3].

En los estudios previos de la estructura que se realizaron cada vez que se incrementó la carga permanente en el puente, estas cartelas no se habían analizado dado que se dio por hecho que la capacidad mecánica de los nudos era superior a la de los elementos que concurrían en ellos. Tampoco en las numerosas inspecciones del puente se había detectado fisura alguna en la estructura del tramo principal del puente [4].

Figura 4. Vistas del puente colapsado.

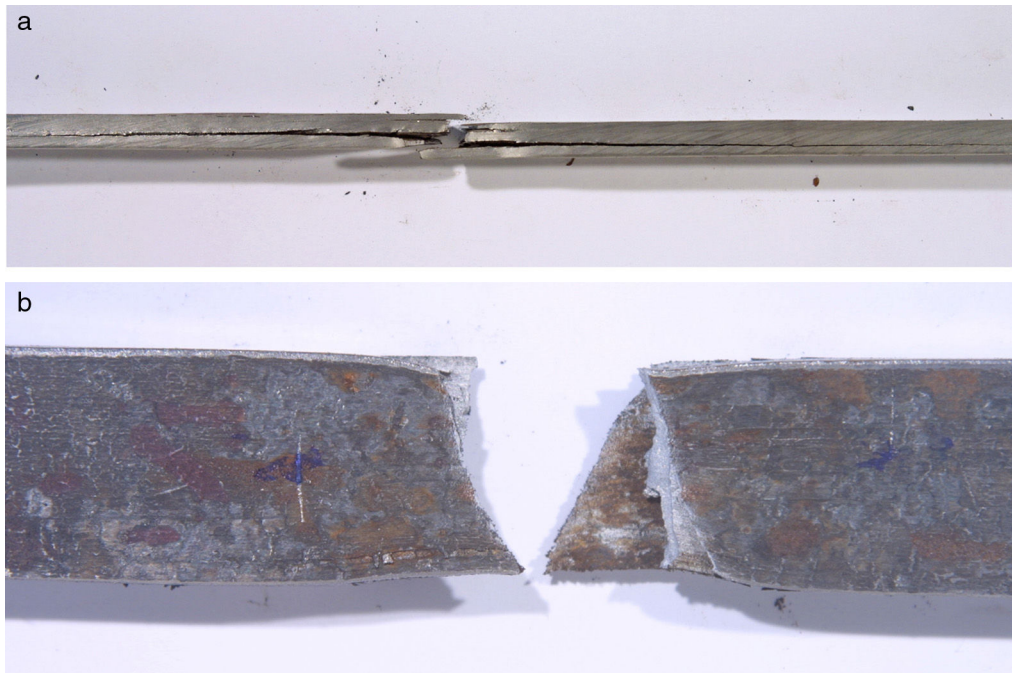
Figura 7. Vista de una probeta tras el ensayo de rotura a tracción.

Para investigar las características del material metálico se hicieron ensayos de tracción (fig. 7), resiliencia (Charpy), composición química y análisis de su estructura metalográfica. Así se determinó que era un acero similar al comentado en el puente anterior, si bien además en este caso se advertía claramente una serie de discontinuidades según los planos de laminación que comprometía en gran medida el comportamiento mecánico en sentido transversal (de forma análoga a lo que ocurre en los hierros pudelados).

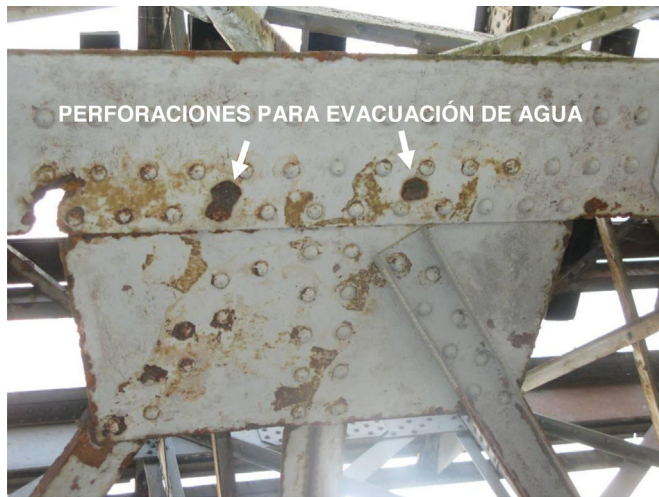
Figura 9. Hendiduras por corrosión en un patín inferior.

En la inspección del puente se detectaron, además de los habituales daños por corrosión de chapas y otras anomalías, fisuras de fatiga en los cordones longitudinales inferiores de las celosías principales del puente cerca de secciones críticas frente a carga repartida. Estas fisuras solían arrancar de perforaciones y hendiduras provocadas por la corrosión metálica en chapas horizontales de los cordones (figs. 9 y 10).

El análisis del acero puso de manifiesto que se trataba de nuevo de un acero al carbono no aleado en estado recocado cuyas prestaciones mecánicas frente a la rotura dúctil eran las habituales para los aceros de la época. Sin embargo, el acero presentaba una especialmente baja resiliencia en el ensayo Charpy, notablemente inferior al mínimo exigible actualmente incluso para una temperatura de 20 °C. Esta circunstancia era acorde con el hecho de que en el análisis de la composición química se detectó un especialmente alto contenido en azufre con muy bajo contenido en manganeso, lo cual, como se ha comentado en el apartado 3.2, fragiliza el metal.

Los daños detectados, junto con los indicios existentes de la baja tenacidad del metal, hacían que el riesgo de que se desarrollase un fallo frágil en la estructura no fuese asumible, de manera que el puente fue puesto fuera de servicio y posteriormente reforzado.

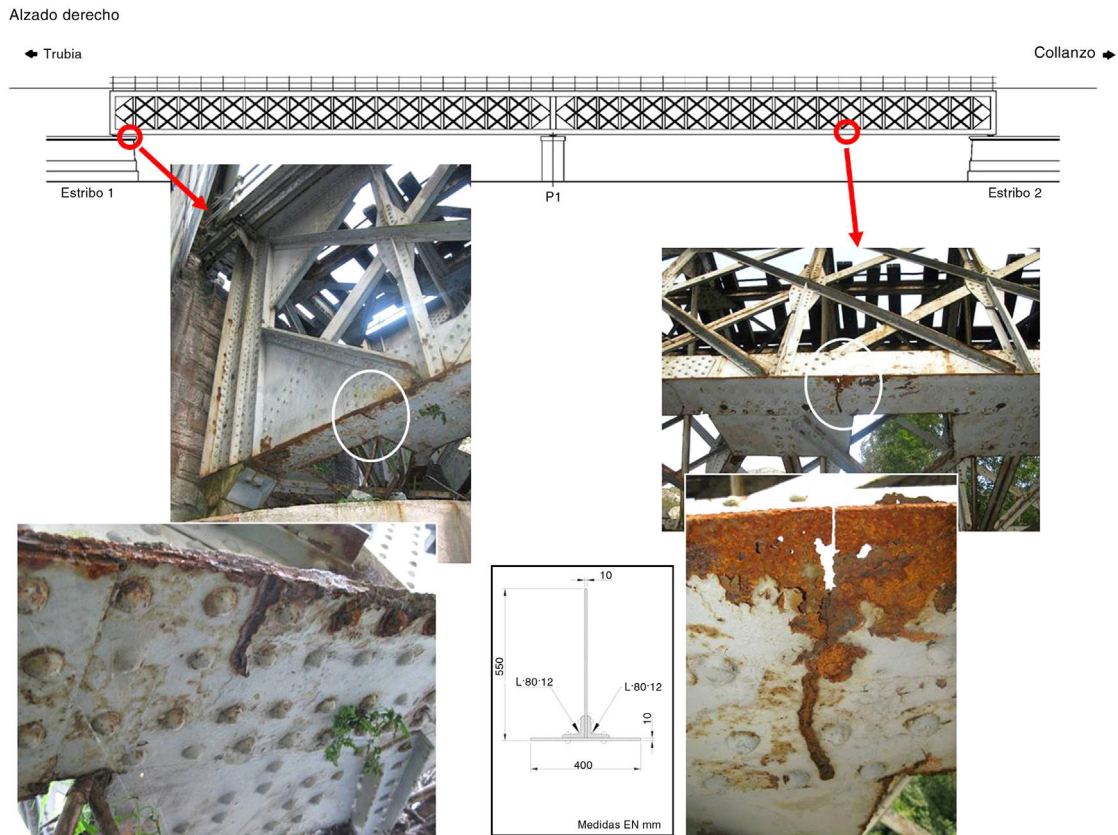
Figura 10. Fisuras en ala inferior del cordón inferior derecho.

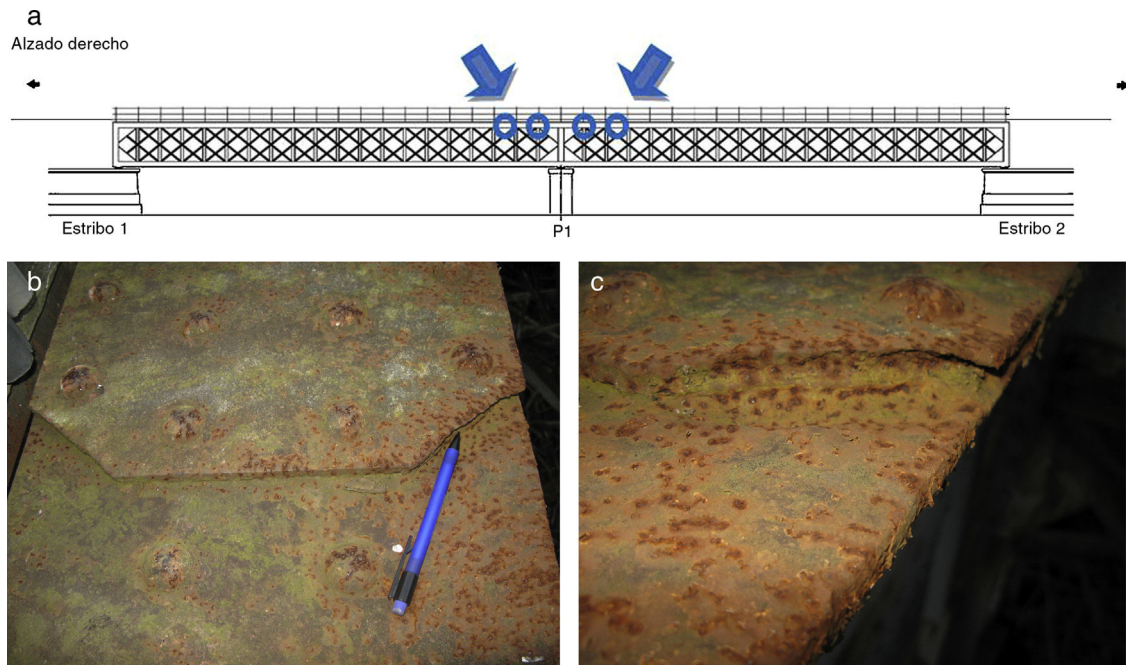
En la inspección de los cordones superiores se observó además que la corrosión se había producido de manera más intensa en el contacto entre chapas del refuerzo frente a momentos negativos (cerca del apoyo central sobre la pila), produciendo una

merma brusca de la sección de la chapa, lo que generaba un efecto entalla y favorecía la concentración de tensiones en esa zona (fig. 11).

Figura 11. Daños por corrosión en el contacto entre chapas del ala de los cordones longitudinales superiores del puente.
