# Remodelación del estadio Santiago Bernabéu. Convivir con el pasado: evaluación y refuerzo de la estructura preexistente

## *Renovation of the Santiago Bernabéu Stadium. Live With the Past: Evaluation and Reinforcement of the Original Structure*

José Luis Martínez Martínez<sup>a,\*</sup>, José Antonio Martín-Caro Álamo<sup>a</sup>

<sup>a</sup> Ines Ingenieros, Núñez de Balboa 120, Madrid, España.

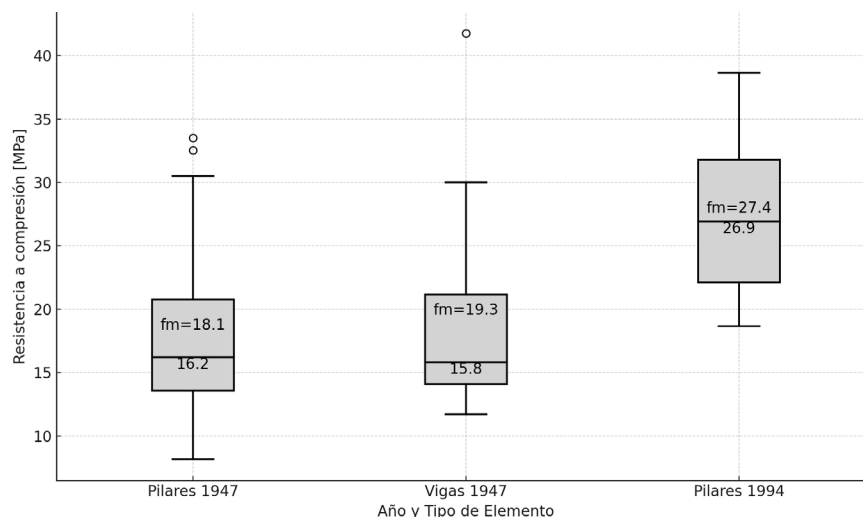
Figura 4. Distribución de los resultados de resistencias a compresión en testigos de diámetro 100 mm y  $h/\phi=2$ . Se indica el valor medio fm y el valor mediano.

Se recopiló toda la información gráfica sobre la estructura, así como cuatro campañas anteriores de catas y ensayos llevadas a cabo por Ayesa, Cones, Intemac y Retineo. Los resultados de resistencias a compresión (figura 4) muestran coeficientes de variación en torno al 40% para los hormigones antiguos y del 25% para los de 1994. Los resultados son compatibles con un HA-15 para 1947 y HA- 20 (valor de proyecto) para 1994. Se investigó la compacidad de los hormigones (UNE 83-312-90) con resultados de índice de huecos entre el 9 y el 10% para ambos grupos de hormigones, denotando un "hormigón de buena calidad y compacidad".

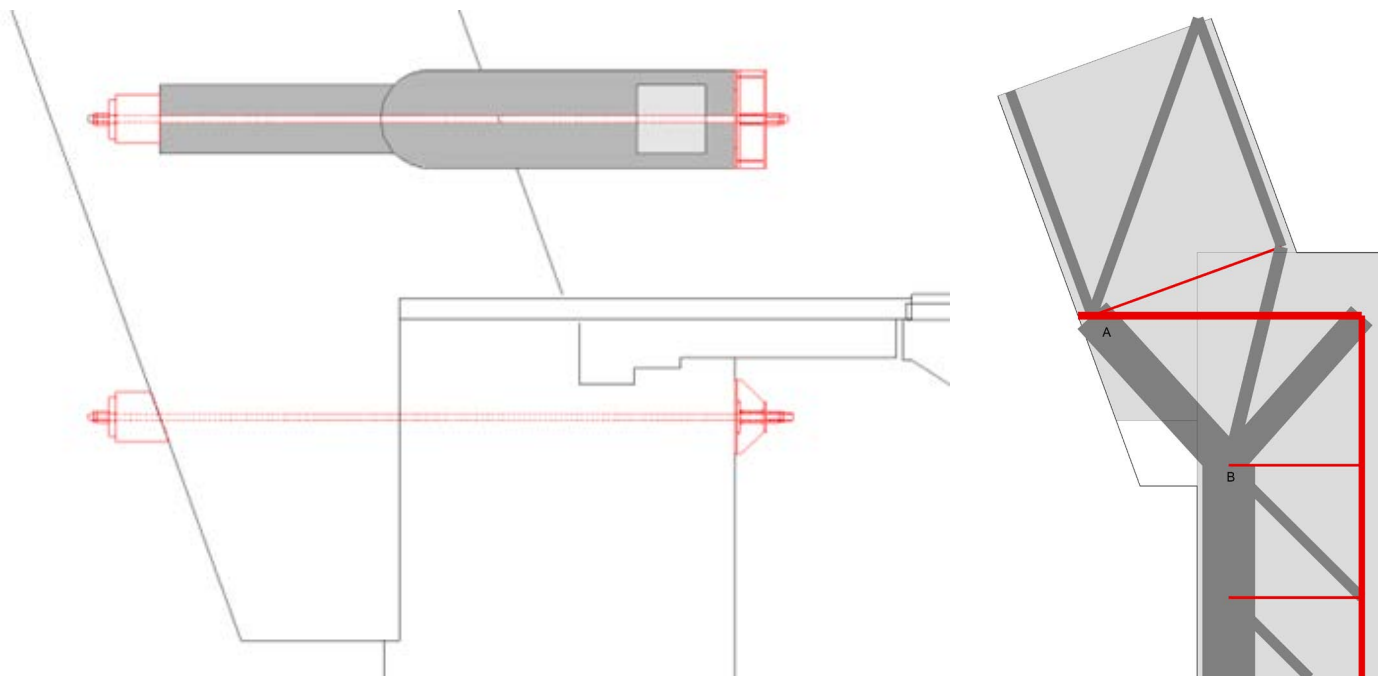
Figura 5. Refuerzo de las costillas. Barra pretensada (i) y esquema de bielas y tirantes. El recrecido del tacón permite bajar el nudo B y mejorar además la dimensión de la biela AB.

Las costillas de 1994 vieron incrementada su solicitación en los niveles superiores. La zona de encuentro entre el arranque vertical y el tramo inclinado de las costillas estaba solicitada de forma similar al de una (gran) ménsula corta. El problema se estudió con detalle para disponer un refuerzo consistente en un tirante horizontal y un recrecido de hormigón. El tirante lo forma una barra  $\phi 65$  de acero Y-1050 dentro de una perforación de 90 mm de diámetro y 5.85 m de longitud. El recrecido tenía como objetivo ampliar el canto de la sección diagonal en la zona de encuentro entre tramos (figura 5). Si bien el tirante se alojaba en el centro de la sección de la costilla, la fuerza de tesado en el anclaje interno no podía aplicarse en la zona central porque el pilar de 1947-1982 funciona como un hueco central de 700 mm de ancho próximo al borde. El anclaje apoya en una estructura metálica que puentea la reacción hacia dos bandas de solo 150 mm de ancho en cada borde. Para limitar los efectos de segundo orden fuera de su plano, se dispuso un arriostramiento a base de celosías metálicas de 2.50 m de canto en su parte superior, donde eran compatibles con las instalaciones.

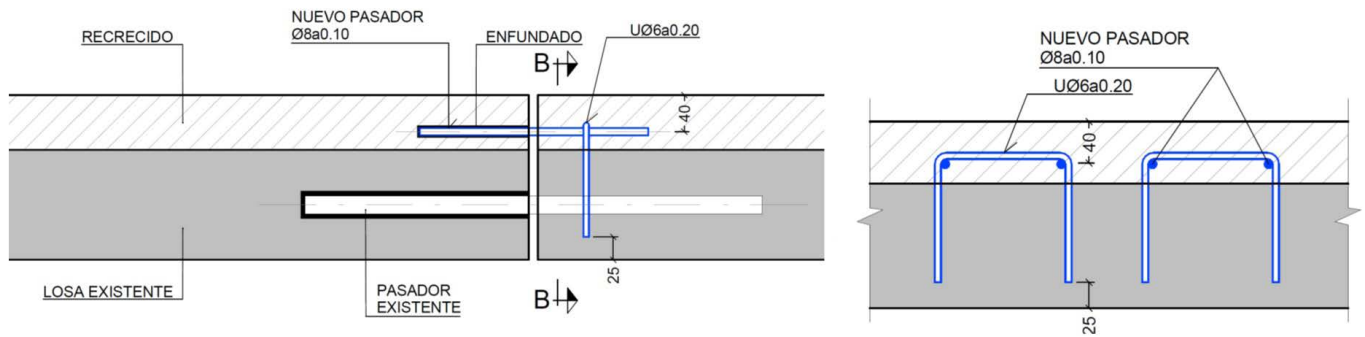
Figura 6. Detalle de pasadores en juntas de losas de 1947.

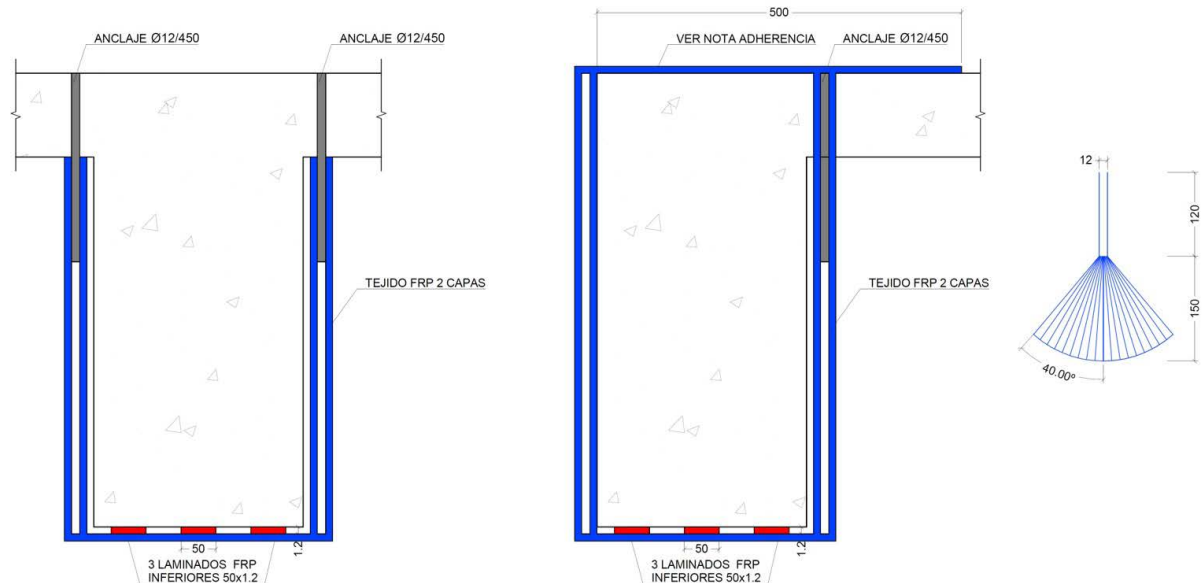
Figura 7. Detalle de anclaje de los tejidos de FRP de refuerzo a cortante en vigas interiores y de borde.

Las vigas longitudinales y transversales no mejoran significativamente su seguridad por el recrecido descrito. Se diseñaron dos clases de refuerzos: de flexión y cortante mediante laminados y tejidos de fibra de carbono y refuerzos metálicos. Los refuerzos de FRP se aplicaron siempre que fue posible. Los refuerzos a cortante en vigas en T tienen el problema de la falta de eficacia del tejido aplicado en tres caras, lo cual además incrementa la sollicitación de la armadura de positivos. Para resolverlo, se utilizaron anclajes en abanico. Estos elementos no están recogidos en las normas de refuerzos de FRP [10][11] por lo que se recurrió a bibliografía especializada [12]. Se diseñaron 17 refuerzos tipo con entre 3 y 9 laminados de 50x1.2 [mm] y dos o tres capas de tejido de 0.167 mm de espesor.

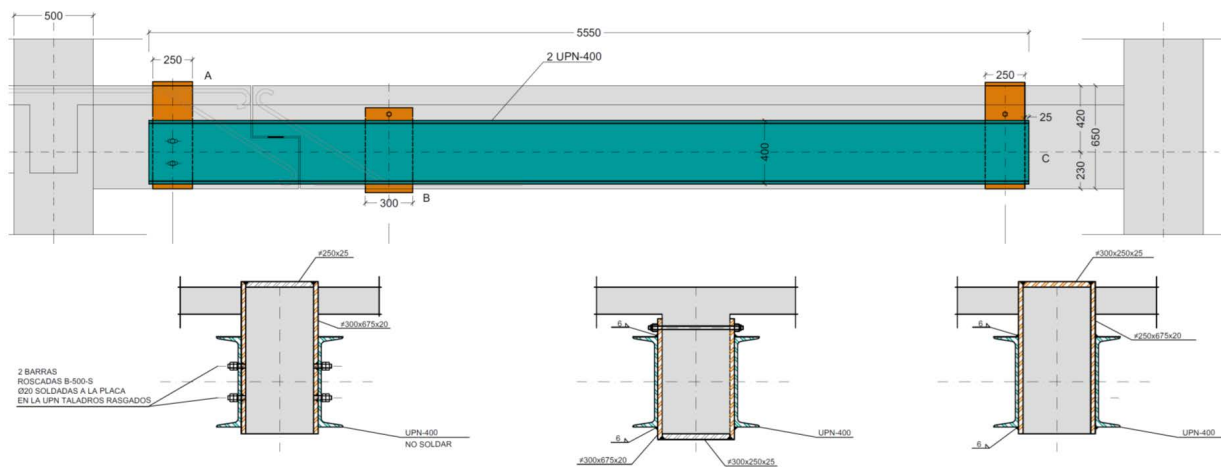
Figura 8. Refuerzo metálico tipo de una viga longitudinal en tramo de junta.

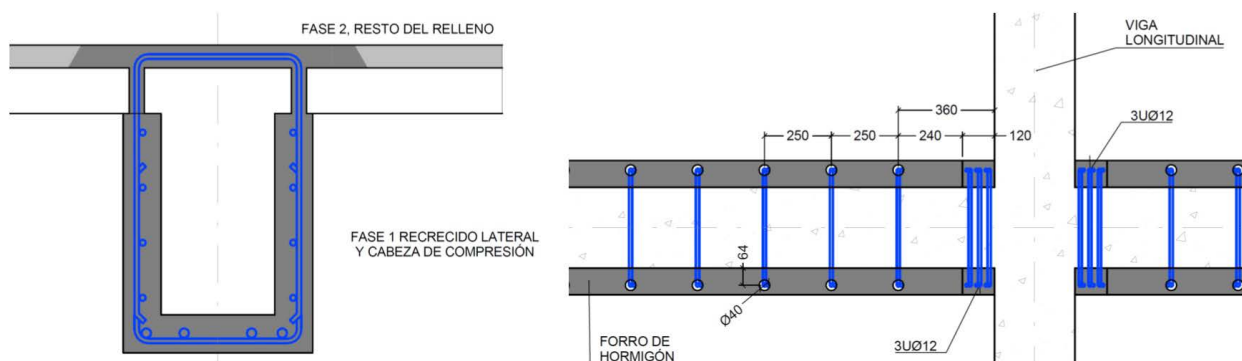
Figura 9. Sección de la viga transversal recrecida y detalle en planta del encuentro con la viga longitudinal.

lamiento con la viga longitudinal requiere un refuerzo local y un armado de detalle (figura 9).

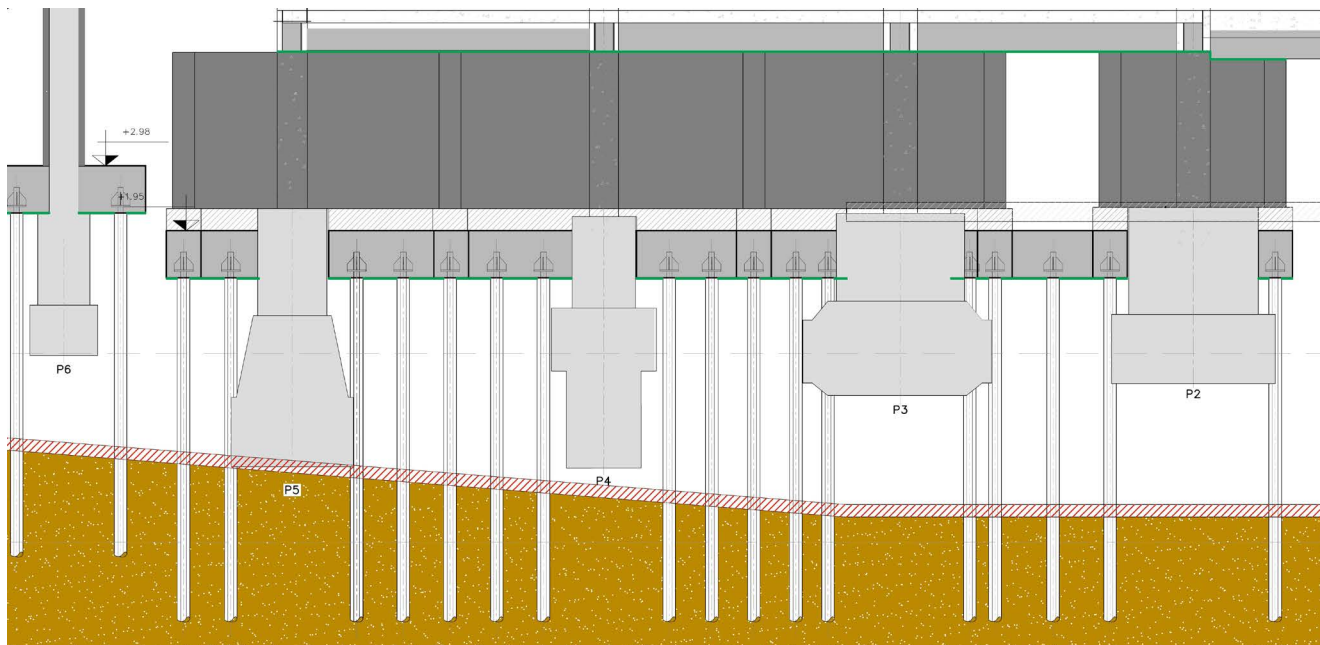
de cimentación de los pilares del edificio este. Para ejecutar el túnel fue necesario apea y poner en carga dos alineaciones, sosteniendo simultáneamente cinco pilares con una fuerza total de 11 MN. La puesta en carga activa se consideró importante para evitar que el apeo tomara la carga bruscamente al perforar los pozos existentes o al excavar el túnel.

Para ello, se construyó una línea de encepados sobre micropilotes y separados del terreno mediante porexpán. Sobre esta línea se formó una viga pared que abrazaba los pilares existentes. Entre la viga pared y la cimentación se deja una rendija que permite situar 17 gatos. Una vez aplicadas las cargas, que son distintas en cada gato en función de las reacciones de los correspondientes pilares, se introdujeron calzos y se hormigonó la rendija. Los movimientos totales de la estructura a máxima carga fueron inferiores al milímetro.

Figura 10. Alzado parcial del recalce de la estructura y cota inferior del túnel de carros.

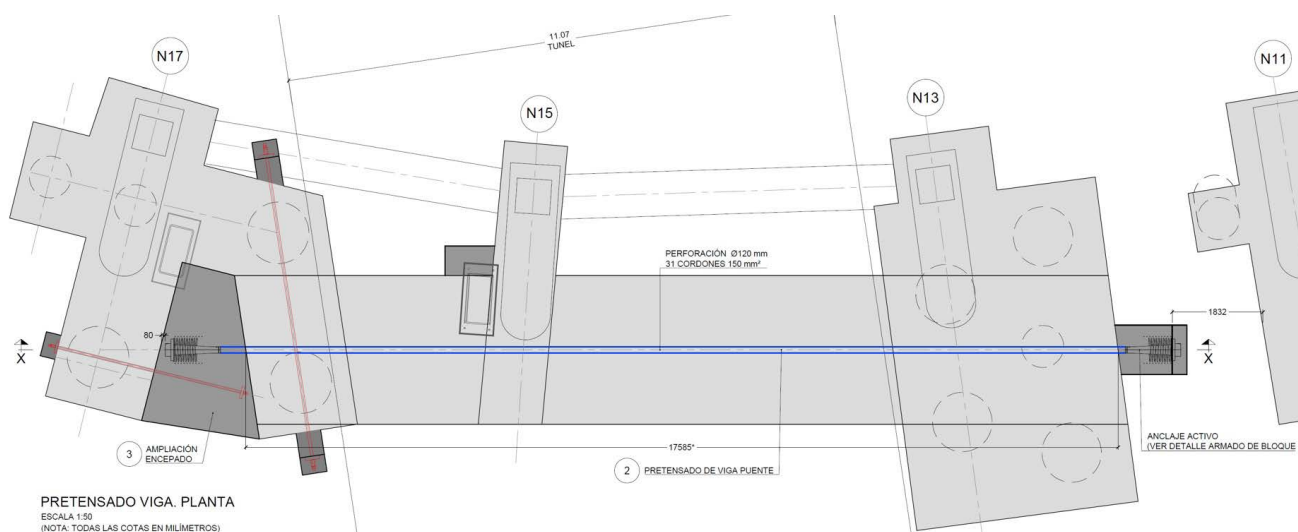
Figura 11. Planta de una de las estructuras sobre el túnel que muestra las sucesivas intervenciones de 1947, 1994 y refuerzo actual. El apoyo de los nuevos soportes de cubierta están junto a las costillas N15 y N17.

Los importantes incrementos de sollicitación en este elemento (flexión biaxial y torsión) se resolvieron con un conjunto de refuerzos que incluían el cosido de varias cimentaciones y el pretensado longitudinal de la viga puente, lo que requirió una perforación de 17.5 m que se ejecutó con una desalineación de menos de 60 mm. El pretensado preveía una resistencia adicional ante los esfuerzos y rigidez suficiente para evitar que las reacciones sollicitaran las partes más antiguas de la obra.
