Lecciones aprendidas del diagnóstico y desmontaje del paso superior Joaquín Costa – Francisco Silvela, Madrid

Experience Achieved After Diagnosis and Dismantling of the Overpass Joaquín Costa - Francisco Silvela. Madrid.

Julio Sánchez Delgado^{a,*}, Fco. Javier León González^b

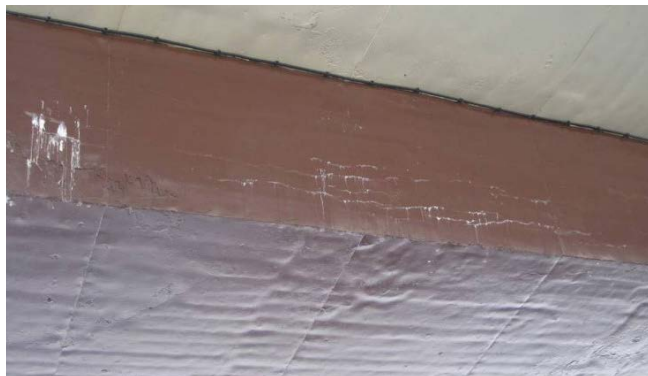
La estructura venía manifestando movimientos desmesurados de la junta más alejada del punto fijo (E2-1, [figura 3](#)), situada en el lado de Joaquín Costa, y unas misteriosas fisuras longitudinales en las losas de fondo y en las almas ([figuras 11 y 12](#)), prácticamente sistemáticas, que permanecieron inexplicablemente sin diagnóstico, con un tratamiento meramente paliativo (pintura y sellado).

Figura 11. Fisuras longitudinales (foto del informe de inspección principal de INES Ingenieros Consultores, 2012, referido en [\[8\]](#)).

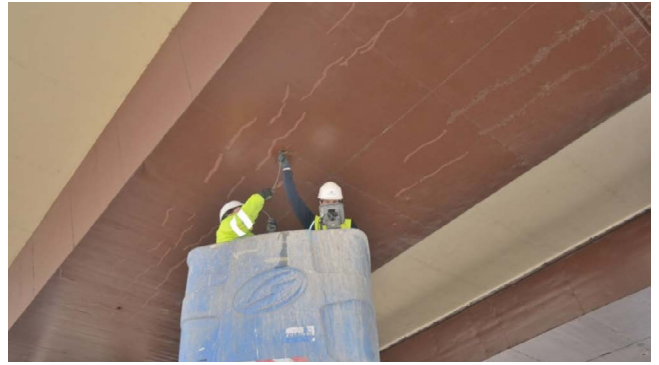
Figura 12. Fisuras longitudinales selladas en losa de fondo (foto de los autores, marzo de 2020).

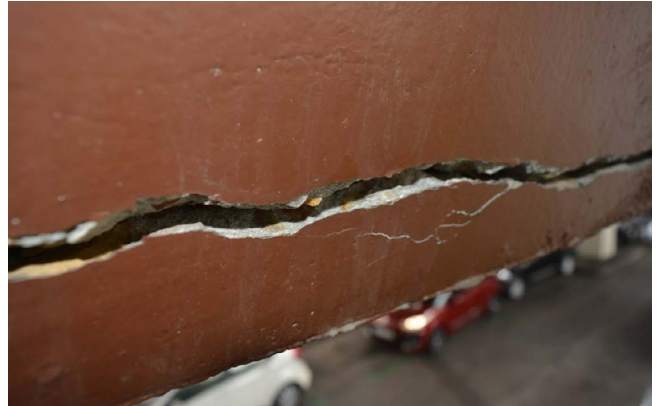
A comienzos de febrero de 2020, en coincidencia con las labores de mantenimiento que llevaba a cabo DRAGADOS en el contexto de un contrato de conservación ordinaria y especializada, se detectó la muy rápida evolución, en cuestión de pocos días, de una de las fisuras longitudinales detectadas en los paramentos laterales y en la losa inferior. De la fisura se pasó a una grieta de abertura superior al centímetro, tal y como se advierte en la [figura 13](#), situada aproximadamente a 0.60 de la luz de vano 6 en su lado sur. El 12 de febrero de 2020, FHECOR participó en la inspección de la estructura y solicitó practicar una calicata en la zona de la grieta observada. Se detectó, en efecto, en el lado oeste del vano 6 (entre P-5 y P-6), cerca del centro del vano, un tendón sin lechada protectora y roto, con fractura reciente ([figuras 14 y 15](#)).

Figura 13. Grieta en vano 6 (suroeste de la estructura). Foto de los autores, 12 de febrero de 2020.

Lo observado llevó a la recomendación, trasladada al Ayuntamiento de Madrid el mismo 12 de febrero de 2020, de que se restringiera el paso de vehículos, admitiéndolo sólo en los carriles centrales. Con el fin de evaluar el alcance de los déficits observados en el pretensado, se practicaron otras calicatas, a partir de un programa sistemático orientado al efecto, encontrándose otros tendones con ausencia o déficit de inyección de lechada (como en la [figura 15](#)), lo que representaba aproximadamente el 10% del total de tendones. Cabe añadir que la detección, en catas puntuales, de huecos de inyección y principios de corrosión en ese 10% de tendones, es un claro indicio, aunque no se encontraron más alambres rotos, de riego de rotura próxima en el tiempo o en otro lugar no inspeccionado.

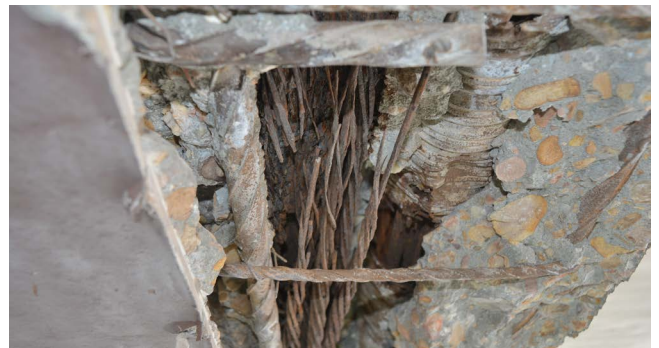
Como es sabido, la rotura completa de un tendón, tras la rotura sucesiva de sus cordones, supone mecánicamente la aparición de una fuerza igual y contraria a la existente inmediatamente antes de la rotura. Esa fuerza de reacción provoca súbitamente en el elemento “tendón”, especialmente si no está rodeado de la lechada de inyección ([figura 15](#)), una fuerza de compresión sobre un elemento tan esbelto que produce un efecto látigo (transversal) cuyo resultado se tradujo en la conversión de una de las fisuras longitudinales en una grieta. La ya referida escasez de cuantía de armadura pasiva transversal explica que el prisma de hormigón no pudiera resistir esa acción perpendicular al eje del tablero: las tracciones transversales inducidas por el efecto látigo no estaban equilibradas por una cuantía de armadura transversal que no exigía la reglamentación de la época².

Figura 14. Tendón roto, sin lechada, detectado tras practicar una calicata en la zona de la [figura 13](#). Foto de los autores.

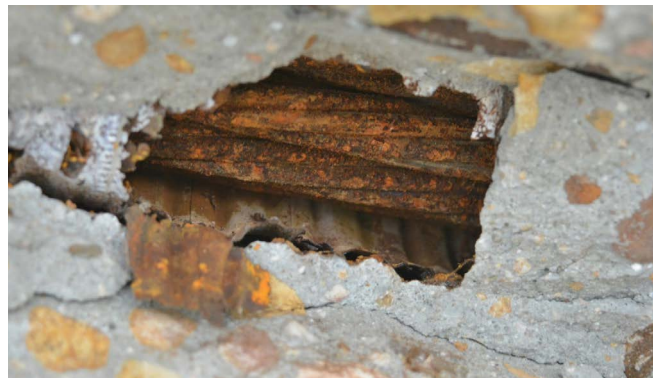
Figura 15. Tendón sin lechada en lado oeste del vano 6 (entre P-5 y P-6), en la calicata en la zona de la [figura 13](#). Foto de los autores, 12.02.2020.

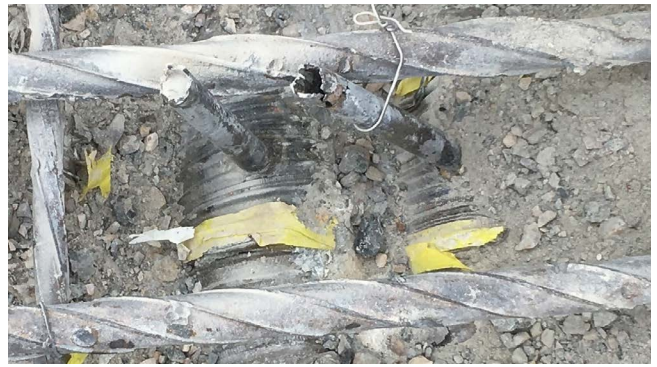
En la [figura 16](#) se muestra el estado de las vainas y de los tubos de purga encontrados, y en la [figura 17](#) se puede apreciar el estado de los alambres de los cordones de uno de los tendones sobre pila 6, con lechada y síntomas de incipiente corrosión (parte derecha).

Figura 16. Vainas y tubos de purga sobre pila 6. Armadura pasiva estirada en frío, típica de la época (foto de los autores, 12.02.2020).

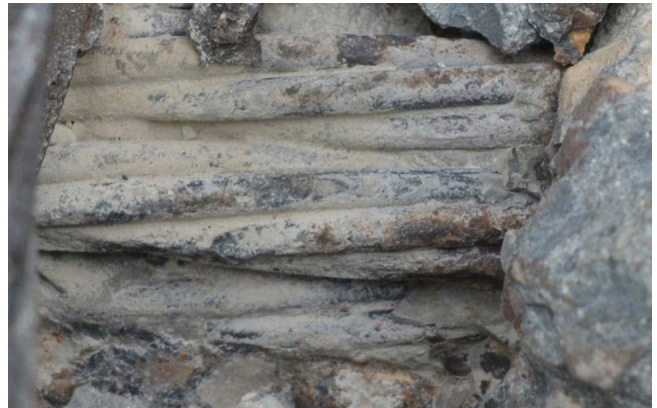
Figura 17. Calicata sobre pila 6. Foto de los autores, 12.02.2020.

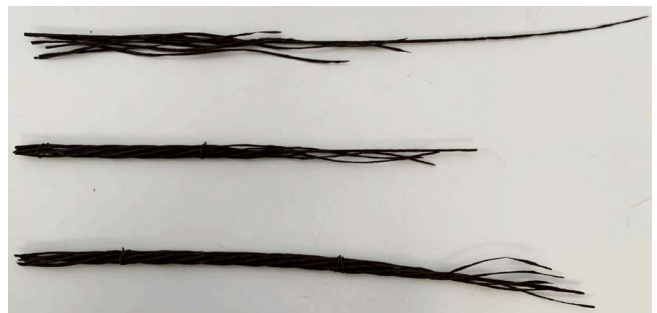
De forma inmediata, ese mismo día 12 de febrero, se entregaron en el Laboratorio de Ciencia de Materiales de la Escuela de Ingenieros de Caminos, Canales y Puertos de Madrid unas muestras de los cordones de la zona de rotura detectada en citado vano 6 ([figura 18](#)).

Figura 18. Muestras de los cordones rotos, en la zona de rotura (derecha) y en una zona menos dañada (foto del Laboratorio de Ciencia de Materiales).

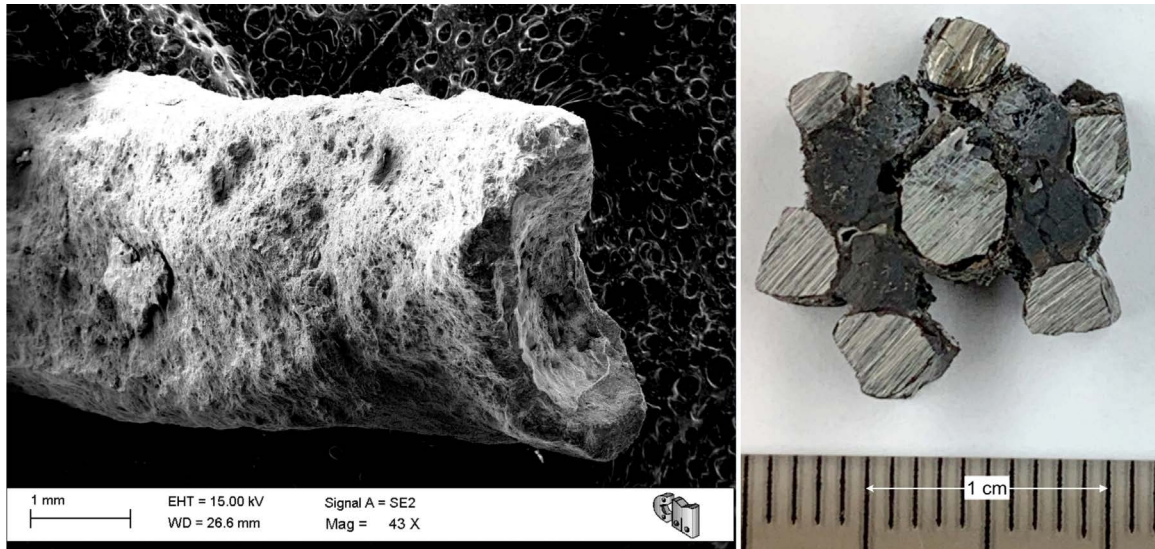
Los resultados de las determinaciones realizadas sobre las muestras de los alambres fueron muy reveladores [6]. La [figura 19](#) muestra la rotura dúctil del alambre central de uno de los cordones (típicamente formados por un alambre central y 6 perimetrales). En esa misma figura se aprecia también que no hay pérdidas tan significativas de sección por corrosión en dicho alambre central, a diferencia de lo que se observa en los alambres perimetrales.

Figura 19. Rotura dúctil de un alambre central [6].

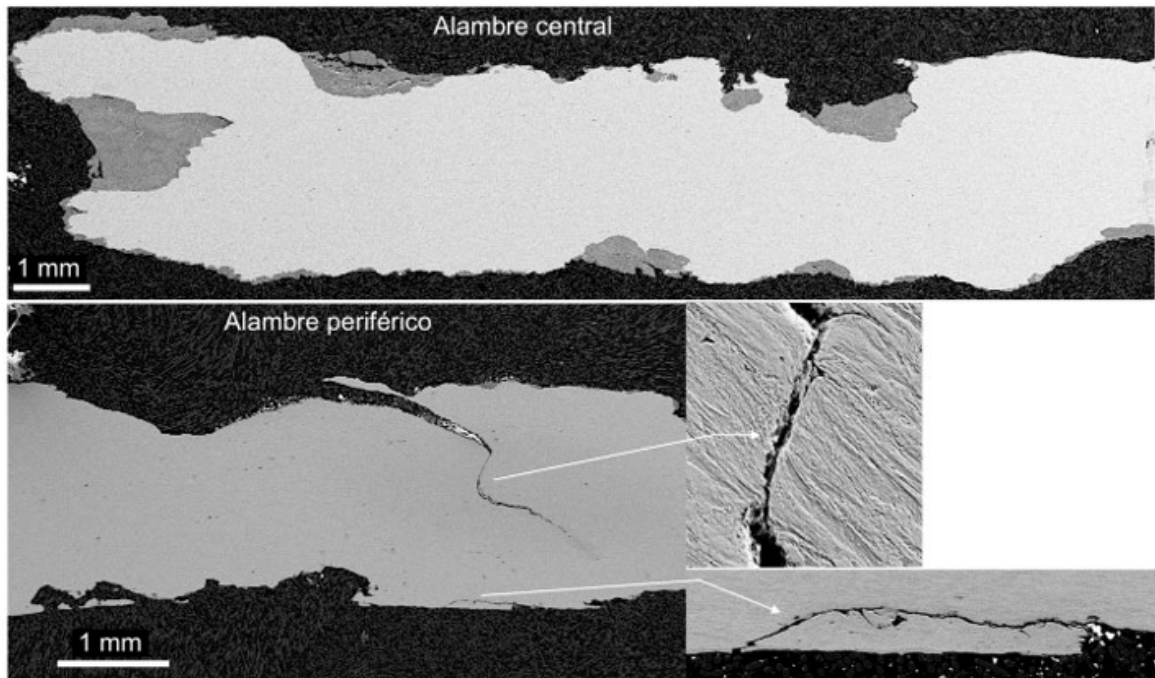
En la [figura 20](#) se compara el estado de daño interno del alambre central con el de uno de los periféricos [6]. En el alambre periférico se advierte nitidamente una discontinuidad que refleja, en definitiva, una corrosión bajo tensión, con rotura frágil en la forma típica de pico de flauta. Desde el punto de vista estructural, la [figura 21](#) es de un gran interés. El efecto mecánico

Figura 20. Comparativa de los estados de daño interno entre alambre central y uno periférico del cordón 1 [6].

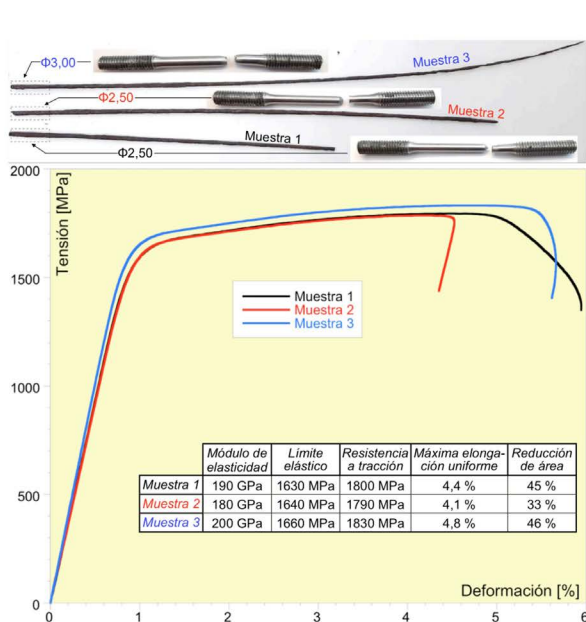
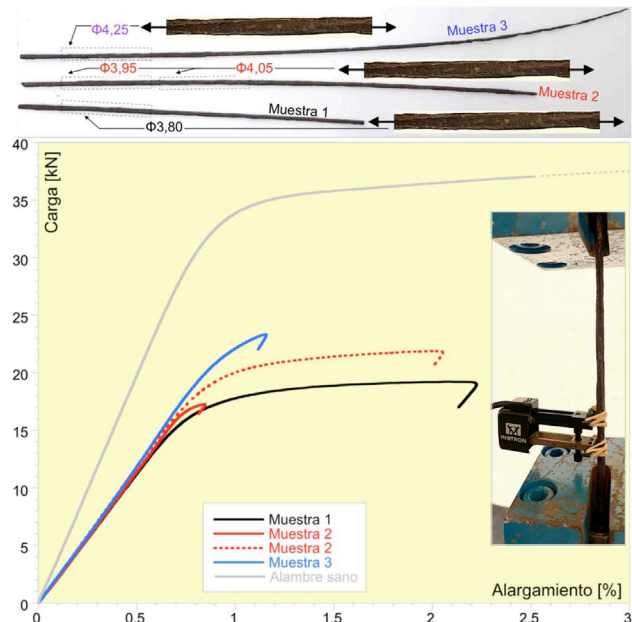
que tiene la corrosión bajo tensión es el de la fragilización del acero. En efecto, en muestras mecanizadas hasta eliminar la corrosión de alambres corroidos (hasta eliminar las micro-entallas exteriores) el comportamiento es dúctil, típico del acero sano. Sin embargo, las muestras ensayadas del acero sin mecanizar (llevan incorporadas las microentallas) revelan que, manteniéndose el límite elástico, el comportamiento es frágil al alcanzarse el límite elástico.

Los alambres periféricos, pues, sin lechada a su alrededor, alcanzaron la rotura frágilmente, pasando la carga a los alambres restantes, rompiéndose sucesivamente los restantes periféricos, frágiles y con menor sección que el alambre central que, en mejor estado de conservación, habría roto dúctilmente ([figura 19](#)), sí, pero ya sin capacidad portante suficiente pues el área resistente se había reducido, en el cordón roto, a la séptima parte aproximadamente.

Figura 21. Diagramas tensión-deformación y carga-alargamiento de muestras mecanizadas y muestras sin mecanizar, correspondientes a cordones ensayados. Los alambres no mecanizados son frágiles [6]. En la figura izquierda se muestran los resultados de alambres sin alteraciones de superficie por corrosión. En la figura derecha, la muestra 1 es de un alambre central no dañado; las muestras 2 se corresponden con alambre dañado exteriormente y no mecanizado (trazo continuo) y mecanizado hasta eliminar la corona exterior (trazo de puntos), respectivamente. Finalmente, la muestra 3 se corresponde con un alambre periférico.

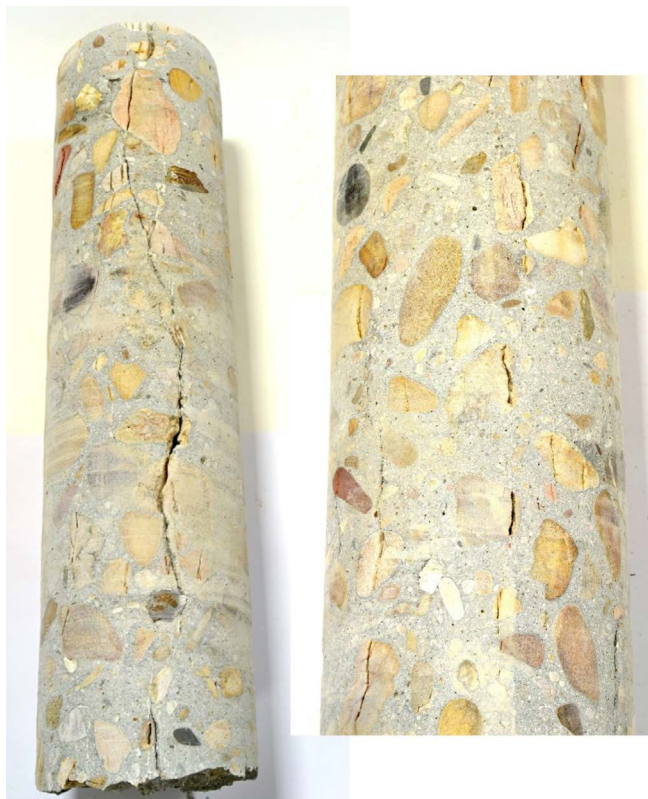
La observación de los testigos extraídos (algunos de ellos en coincidencia con las fisuras detectadas, con el fin de medir su profundidad) y de las calicatas practicadas incorporaba, además, otros elementos interesantes para la reflexión. La figura 23 presenta, a título de ejemplo, áridos partidos en la misma alineación, pero no así la pasta de mortero o, al menos, no en términos comparables a los de las roturas de los áridos.

Figura 23. Fisuras longitudinales en testigos resultado de las perforaciones verticales *a posteriori* para el enhebrado del hilo de diamante durante el proceso de demolición. Foto cortesía del Laboratorio de Química de la Escuela de Ingenieros de Caminos, C. y P. de Madrid, no incluida en [11].

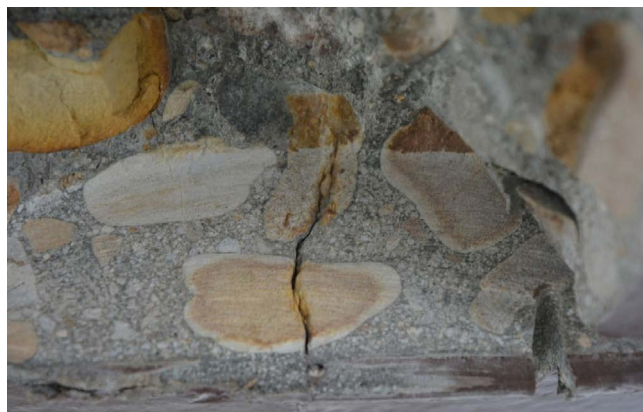
El informe del Instituto Torroja [9] no entra en el análisis del origen de las fisuras de los áridos antes de hacerse los ensayos, aspecto que puede ser de gran importancia. Cabe añadir, con relación a los áridos, que podría tratarse de cuarcitas o de cuarzo-arenitas, con sílices reactivas (SiO_2 no cristalino, sino tendiendo a la fase amorfa), probablemente provenientes de la cuenca del Jarama en su parte alta, donde se da este tipo de áridos. Éstos, además, habrían visto iniciada su meteorización en la corteza exterior (figura 24).

Figura 24. Áridos partidos y meteorizados en coincidencia con una fisura longitudinal (foto de los autores).

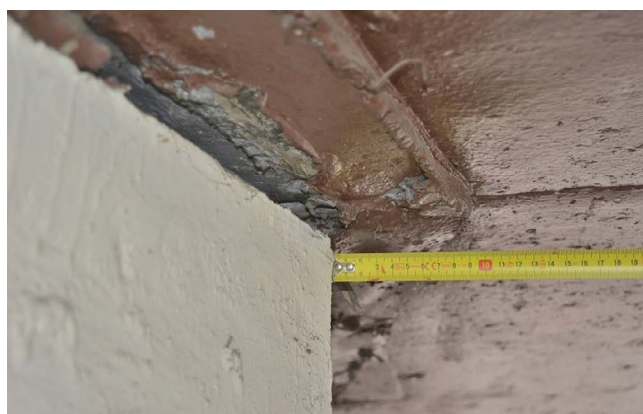
Se pudo comprobar también, tras revisar el estado de los altares de pila y los aparatos de apoyo, que el punto fijo del tablero estaría situado en la conexión de P-2 con el tablero, en la bifurcación con el ramal de Príncipe de Vergara. La pila 10 habría sido testigo de un desplazamiento del tablero del orden de 10 cm. En la pila 9, se midieron 9 cm (figura 25).

Figura 25. Corrimiento acumulado en la pila 9 (foto de los autores).

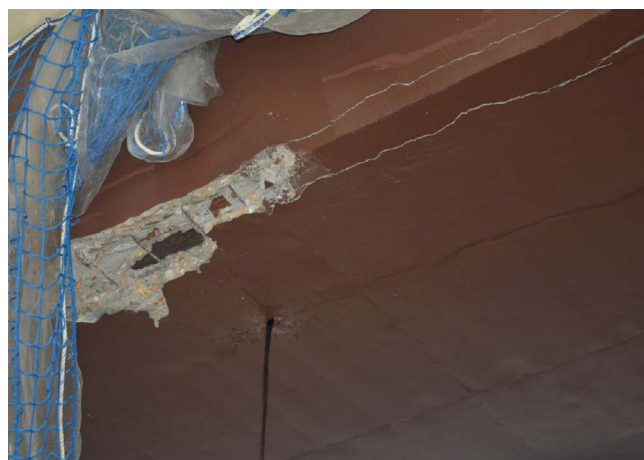
Aún hay algo más. El mismo día 12 de febrero de 2020 —muy fecundo, como habrá deducido el lector que haya llegado hasta aquí— se realizó una perforación coincidente con uno de los alvéolos en la misma zona en que se había producido la rotura del tendón. Al punto (figura 27) salió una gran cantidad de agua, toda la acumulada en el interior de los alvéolos (figuras 5, 8 y 9), durando un día entero el proceso de drenaje forzado. Es oportuno recordar que el hormigón de la losa superior no es impermeable, lo que, unido quizás a una deficiente impermeabilización de origen y a problemas del sistema de drenaje de la plataforma, propició la acumulación de agua en los alvéolos a lo largo de los cincuenta años transcurridos.

Figura 27. Drenaje del alvéolo contiguo al tendón roto en vano 6. Foto de los autores, 12.02.2020.

terísticas químico-físicas de la disolución pueden haber tenido una contribución significativa al proceso de corrosión de la armadura. La elevada conductividad de la disolución y la presencia de bicarbonatos pueden haber acelerado dicho proceso. / Las concentraciones encontradas, tanto de ion magnesio como de ion potasio, podrían indicar una contribución del árido a la presencia de dichos iones en disolución. Los feldespatos o los áridos dolomíticos pueden generar estos iones al disolverse.

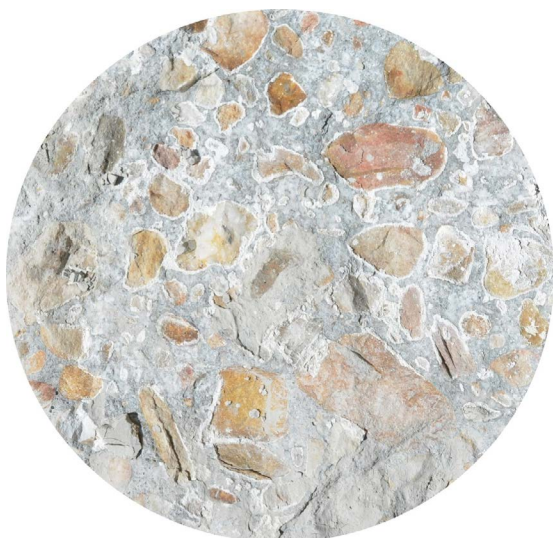
La figura 28 evidencia un caso, muy repetido durante la fase de diagnóstico y aún más en la de autopsia, de ataque árido-álcali. Con el fin de confirmar las sospechas, se enviaron al Instituto Eduardo Torroja unos testigos para conocer dictamen acerca del ataque árido-álcali. Recibido este informe [9] el 29 de junio de 2020, que confirmaba sin lugar a duda el ataque, sistemático aunque no uniforme, se cerró el informe con el análisis estructural de valoración del nivel de seguridad de la estructura, que se trata en el apartado siguiente.

Figura 28. Probeta con aureolas de gel en la interfaz árido-pasta. Foto cortesía del Laboratorio de Química de la Escuela de Ingenieros de Caminos, C. y P. de Madrid, no incluida en [11].

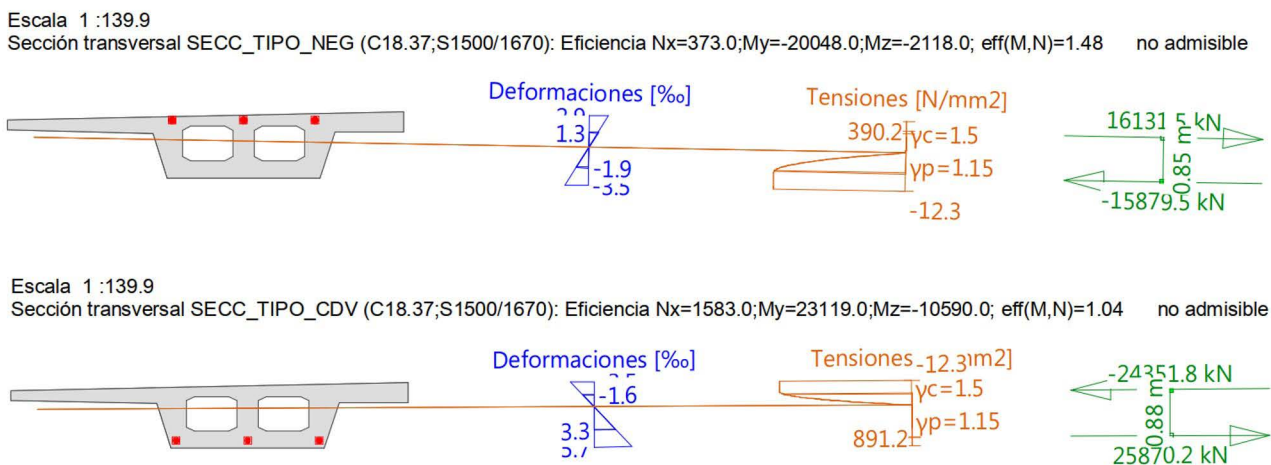
Ahorramos al lector el detalle de los criterios de análisis y reparto del cortante y del momento torsor entre las diferentes almas, resultando unos valores de la ratio V_{Rd}/V_{Ed} extraordinariamente deficientes, lo que está motivado por el agotamiento de la biela comprimida del hormigón. Asimismo, debe tenerse en cuenta la muy reducida cuantía de armadura pasiva transversal, resultado típico de los criterios de la época, que tanta relevancia otorgaban al papel del pretensado. Así, teniendo en cuenta incluso dos inclinaciones distintas para las bielas comprimidas de hormigón ($\cot \theta = 2.5$ según EC-2 y $\cot \theta = 2$ según EHE-08), con $f_{ck} = 18.37$ MPa (valor deducido en la campaña de inspección especial) resultaba $V_{Rd}/V_{Ed} = 0.08$ con EC-2 en ELU. Sin embargo, se obtenía la ratio $V_{Rd}/V_{Ed} = 1.09$ en ELS si se considera para la resistencia del hormigón el valor medio $f_{cm} = 29.15$ MPa.

Figura 30. Resumen de resultados en apoyo y en centro de vano 10 en ELU. Análisis seccional con FAGUS.⁵

Se concluyó que el nivel de seguridad era nominalmente insuficiente e inasumible la incertidumbre. Teniendo en cuenta que no era viable, por ineficaz, un refuerzo sobre un material que está ya agotado se elevó al Ayuntamiento de Madrid informe final en el que se recomendaba, ya se ha dicho, el cierre y el desmontaje del viaducto.
