Robustez estructural: la calidad que echó de menos Ribera en 1905

Robustness: The quality Ribera missed in 1905

Eduardo Díaz-Pavón Cuaresma^{a,*}, Javier León González^{a,b} y Jorge Ley Urzáiz^{a,b}

^a Dr. Ingeniero de Caminos, Canales y Puertos, INTEMAC, Madrid, España

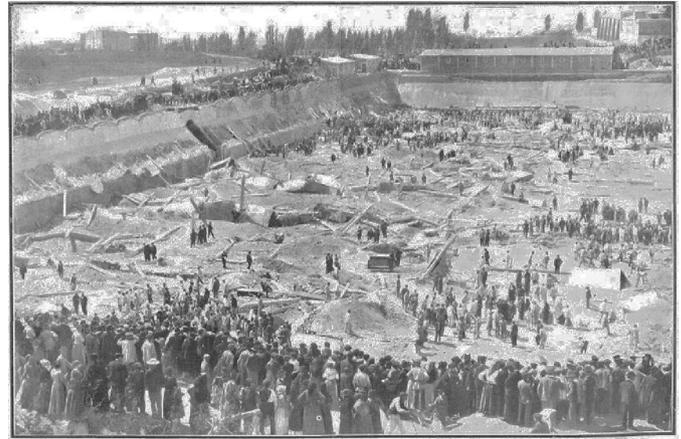
Figura 3. Vista general del lugar de la catástrofe (Nuevo Mundo, abril 1905).

El día 8, al comienzo de la jornada, se produjo el hundimiento (fig. 3).

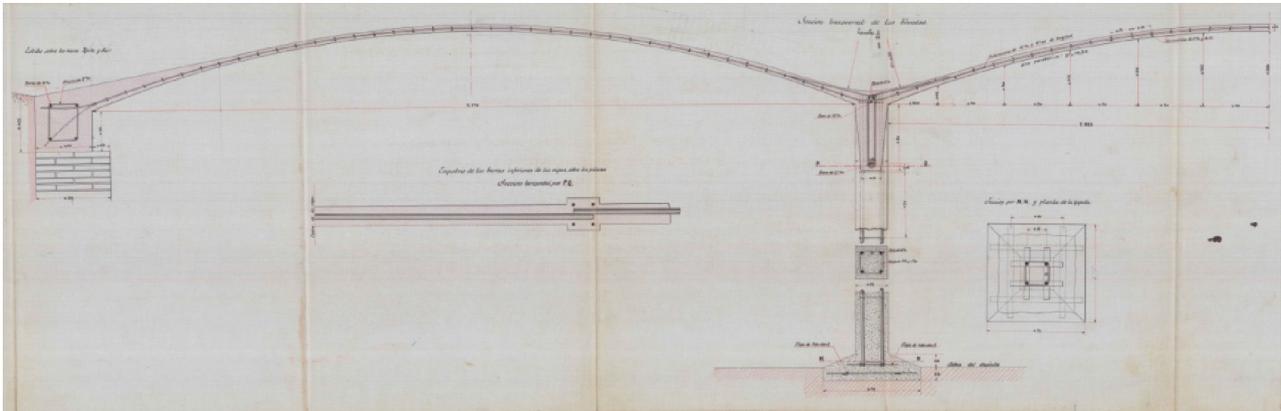
Figura 5. Sección transversal de la cubierta propuesta por Ribera.

en Madrid, esta vez con una geometría aún más arriesgada (fig. 5), siendo las bóvedas de 6 m de luz y 5 cm de espesor (luz/espesor = 120), y los pilares de 8 m de altura y 25 cm de lado (esbeltez 1/32). Si bien la esbeltez de las bóvedas quedaba avalada por el citado sistema Monier, la de los pilares, muy elevada respecto a los estándares habituales, Ribera la justificaba simplemente por su experiencia previa positiva en la Cerámica de San Sebastián, con pilares más esbeltos y más cargados.

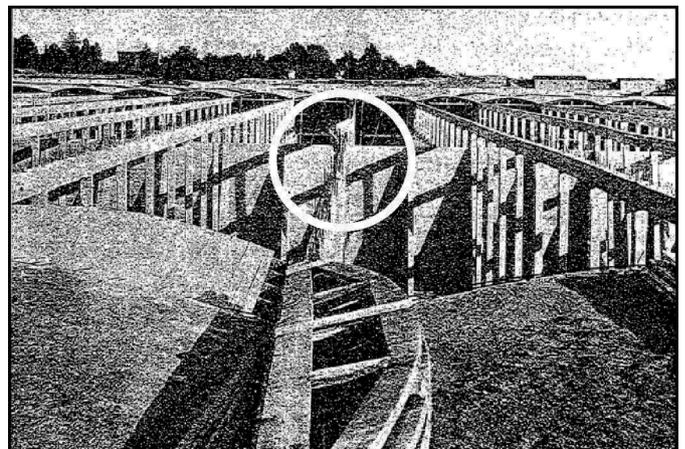
En la absolución de Ribera fue determinante la deformación que se observó en unas vigas del primer y segundo compartimento a principios de junio, solo 2 meses después del hundimiento (fig. 7), que dio lugar a numerosos artículos y opiniones, y atribuyéndose el fallo de las bóvedas, en buena medida, a las altas temperaturas que también se habían producido en el mes de abril. De hecho, esta es la hipótesis que, por sorprendente que pueda parecer (téngase en cuenta además que el hundimiento se produjo a las 7 de la mañana), la mayor parte de la poca bibliografía existente al respecto recoge como causa principal del hundimiento.

Figura 7. Deformaciones de una viga del primer compartimento en junio de 1905. Revista de Obras Públicas, 14 de marzo de 1907.

Esta situación contrasta con la de las vigas del primer y segundo compartimento, cuando aun sin las bóvedas, se deformaron poco después del hundimiento, en el mes de junio (véase la [figura 7](#) anterior): cuando no se coarta el desplazamiento en cabeza de todos los pilares se produce una importantísima pérdida de capacidad de las vigas frente a compresiones que justifica

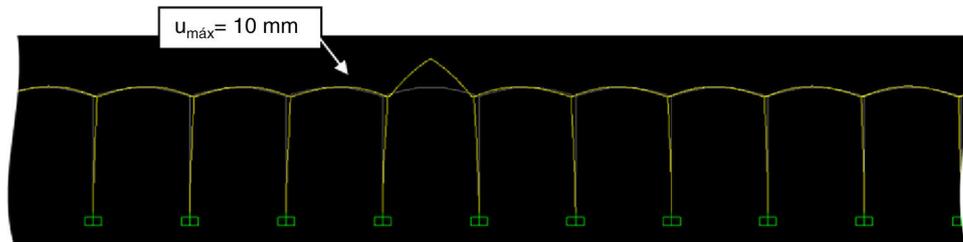
Figura 8. Deformada de las bóvedas supuesta la rotulación de la sección central (por claridad solo se exponen las 10 bóvedas centrales de los 36 vanos que existían).

En este sentido en la [figura 8](#) se muestra, a modo de ejemplo, la deformada de la sección transversal de las bóvedas suponiendo que las centrales se rotularan hasta formar un arco isostático. Esta hipótesis sería coherente con la deformada que, por ejemplo, el prestigioso ingeniero austriaco Fritz von Emperger expondría como parte de su análisis de la causa del hundimiento ([fig. 9](#)).

La magnitud de los desplazamientos mostrados en la deformada pone de manifiesto la pequeña repercusión que esa discontinuidad local produce sobre el resto de la sección transversal de la estructura de cubierta. Este hecho se confirma si se analizan los esfuerzos: estos son muy reducidos, lejos de los que producirían el agotamiento de la sección de arranque, la más

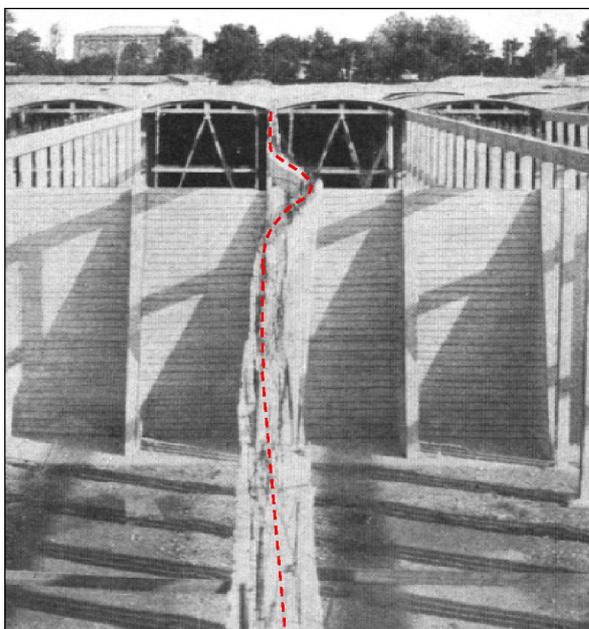
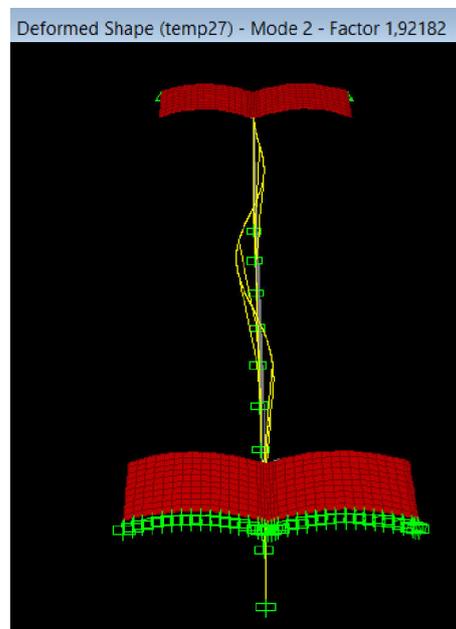
Figura 10. Obsérvese la similitud entre uno de los modos de fallo encontrados y las inestabilidades del primer y segundo compartimento.

la inestabilidad que se observó ante un incremento térmico (precisamente a medio día, y no por la mañana como cuando ocurrió el hundimiento).

En la tesis doctoral de Díaz-Pavón [4] se profundiza sobre esta situación, obteniéndose coeficientes de seguridad frente a pandeo que, a pesar de que ni la longitud de la viga, ni las inercias de los pilares y las vigas, ni el propio incremento térmico son los mismos que ocurrieron realmente en junio de 1905, permiten justificar un fallo como el observado. En este sentido nótese cómo el modo de pandeo mostrado en la figura 10 se asemeja a la inestabilidad de la fotografía correspondiente a las deformaciones observadas en el primer compartimento. El hecho de que aparentemente se trate del segundo modo de pandeo estará influenciado por diversas variables, especialmente por las imperfecciones geométricas.

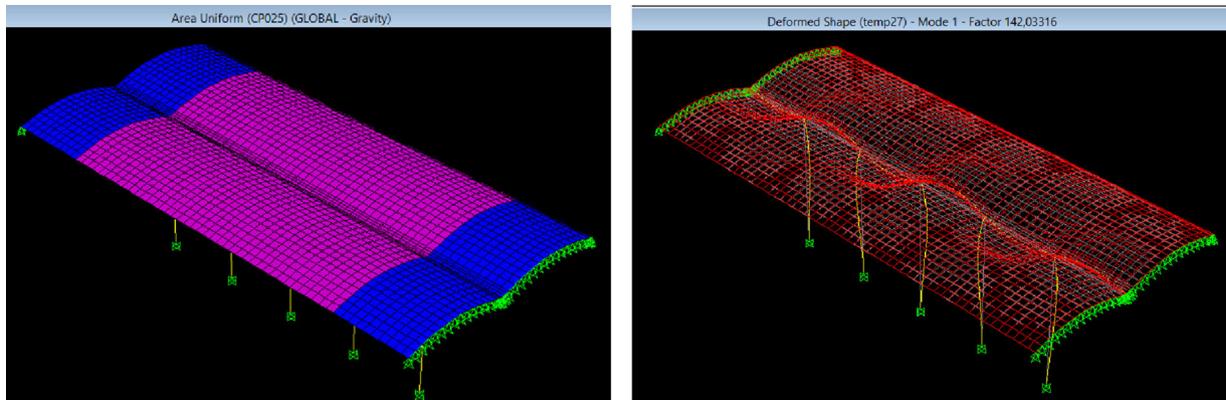
Figura 11. Modo de pandeo de la cubierta terminada. Se descarta la inestabilidad de las vigas en el plano de las bóvedas.

Aun considerando el mismo incremento térmico, el cociente entre el axil crítico teórico de estas vigas y el debido al incremento térmico es del orden de 142, como se muestra en la figura 11; además, los 6 primeros modos de pandeo que detecta el modelo se encuentran en el plano del pórtico, y no en el

ortogonal, poniendo de manifiesto la gran contribución de las bóvedas para estabilizar las vigas.

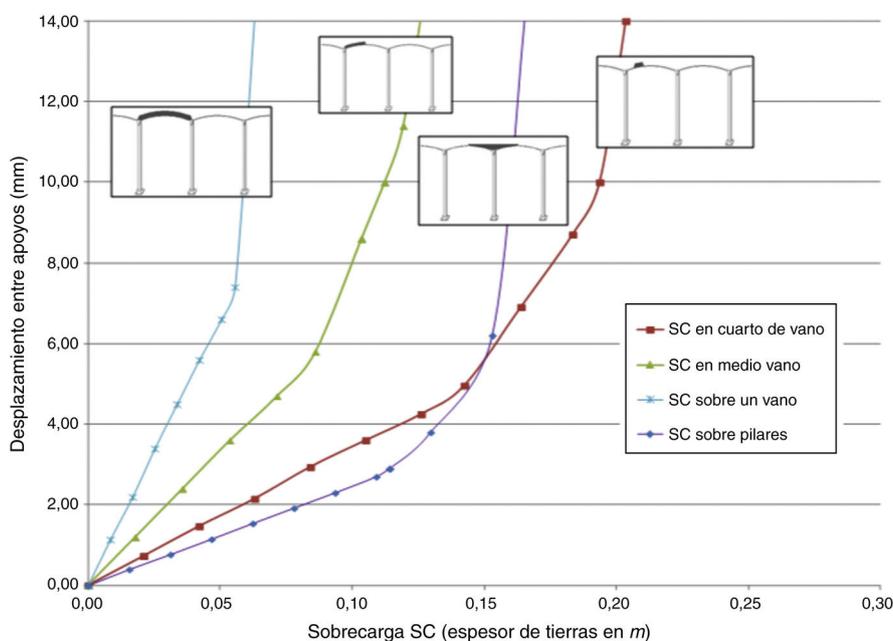
Figura 13. Efectos de sobrecargas asimétricas sobre la cubierta con 25 cm de tierra.

También se deduce que esta rotura fue probablemente originada por la existencia de cargas no uniformemente repartidas sobre las bóvedas. Efectivamente se ha comprobado que diferencias del orden de 10 cm entre un lado de una alineación de bóvedas y el otro producirían su colapso. Confiar la estabilidad de la cubierta a espesores de relleno de esta magnitud durante la construcción en una cubierta como la analizada era muy arriesgado.

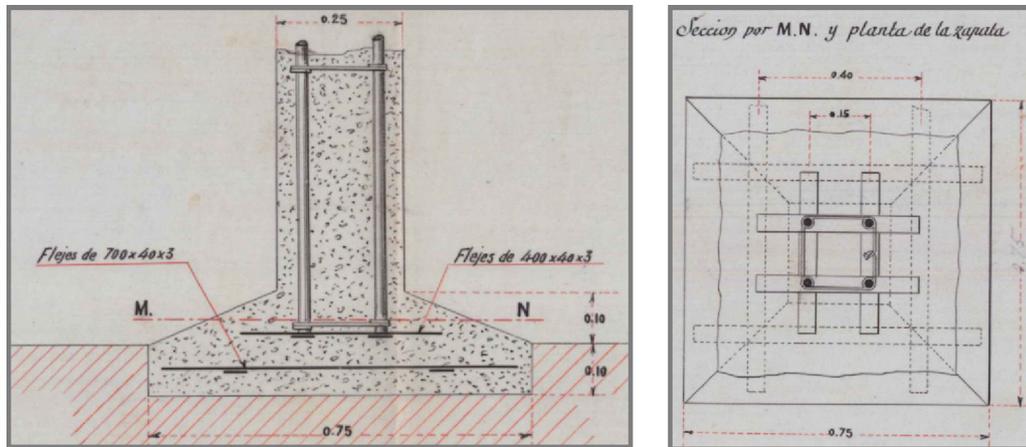
Figura 14. Detalle de arranque de los pilares sobre la cimentación.

Como último ejemplo, retomando el caso del Tercer Depósito, volvemos al detalle de arranque de los pilares sobre la cimentación. La configuración mostrada en la [figura 14](#) no es exclusiva de Ribera, siendo de hecho equivalente a la que, por ejemplo, empleaba Hennebique, o la que se puede encontrar en algunas de las publicaciones de la época, las primeras sobre el hormigón armado ([fig. 20](#)).

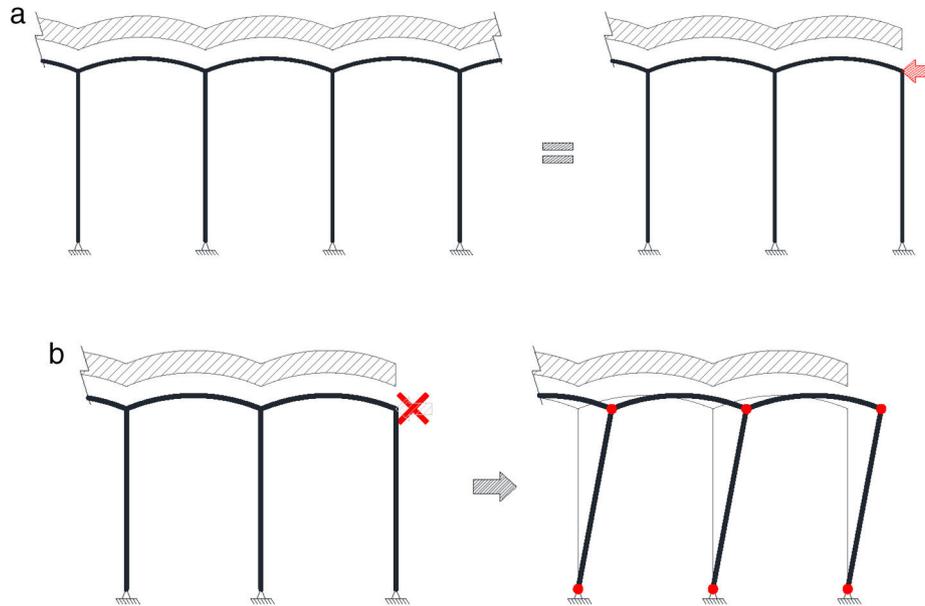
Sin embargo, iniciado este por alguna de las causas que se exponen en los siguientes apartados, la estructura se convertiría en un mecanismo, y el fallo se extendería a todo el compartimento, como de hecho ocurrió. Efectivamente, la geometría (con una esbeltez geométrica muy elevada y, por tanto, con poquísima rigidez a flexión) y configuración de los pilares (aun habiendo estado estos correctamente empotrados) hace que tengan una capacidad muy reducida para recoger los empujes horizontales que se transmitían entre unas bóvedas y otras, pasando estas

Figura 15. Esquema resistente del Tercer Depósito. a) Bóvedas en equilibrio ante cargas gravitatorias. b) Formación de un mecanismo ante la pérdida de la reacción horizontal.

Como se acaba de exponer, de la investigación realizada se concluye que la gravedad del accidente del cuarto compartimento del Tercer Depósito se debió a una configuración de su estructura muy sensible ante cualquier rotura local, haciendo que una vez ocurriera esta el fallo se extendiera a la totalidad de la cubierta (fig. 15).

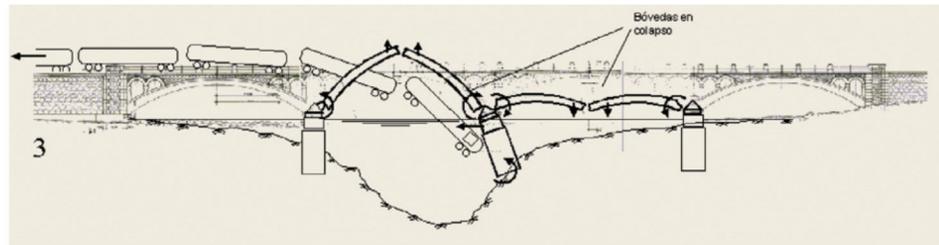
Esta geometría de los puentes rebajados del s. XIX los hace más sensibles a fenómenos tales como la socavación de las pilas que los puentes de medio punto de los siglos anteriores, haciendo que pequeños giros de la cimentación puedan desembocar en la rotura de un vano, y con ello, la ruina del resto de vanos.

Figura 19. Esquema de la formación de un mecanismo de colapso por giro de una pila en el puente de Veguellina de Órbigo, León (construido en 1945).
