Recimentación y hundimiento inducido de un edificio industrial mediante uso de pilotes de control y extracción de material

Repair of the foundation and induced subsidence of an industrial building by using control piles and material extraction

Bernardo Orozco Rivas^{a,*} y Mabel Mendoza Pérez^b

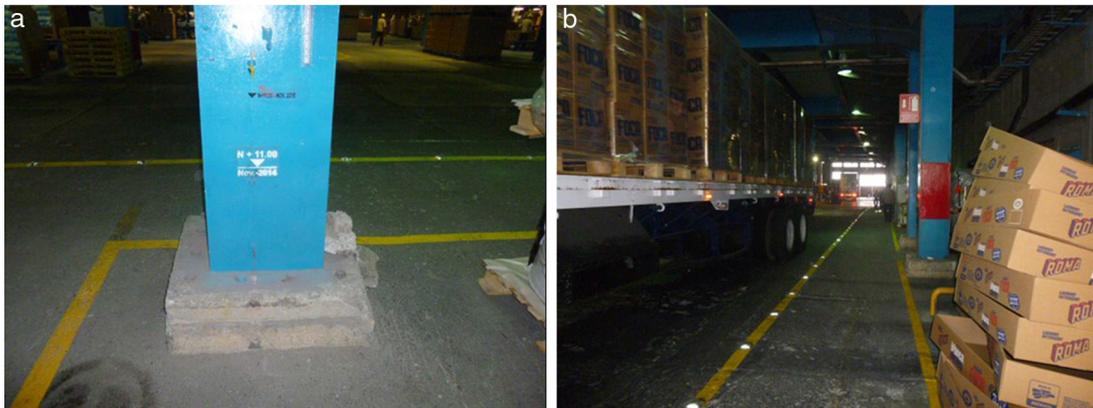
Como se puede observar en las figuras 2 y 4 los edificios y sus cimentaciones están muy cercanos entre sí, por así requerirlo el proceso de almacenaje y producción de la fábrica. Esta cercanía hace que las cimentaciones en la zona común se comporten de forma distinta a aquellas en los extremos contrarios de los edificios. Esta incompatibilidad se refleja sobre todo en el asentamiento relativo, dado que Pasillo Central ha quedado «alto» al tener una cimentación profunda que no responde al hundimiento regional, mientras que los edificios 1 y 2, sí se ven afectados por este fenómeno. También se presenta el problema dentro de Pasillo Central, dado que los pisos siguen el asentamiento regional y los dados y columnas no, generando salientes que interfieren con el paso de vehículos en la planta baja, con valores máximos de hasta 0,40 m (fig. 4).

Figura 4. Desnivel en pasillo central (véase los dados de las columnas).

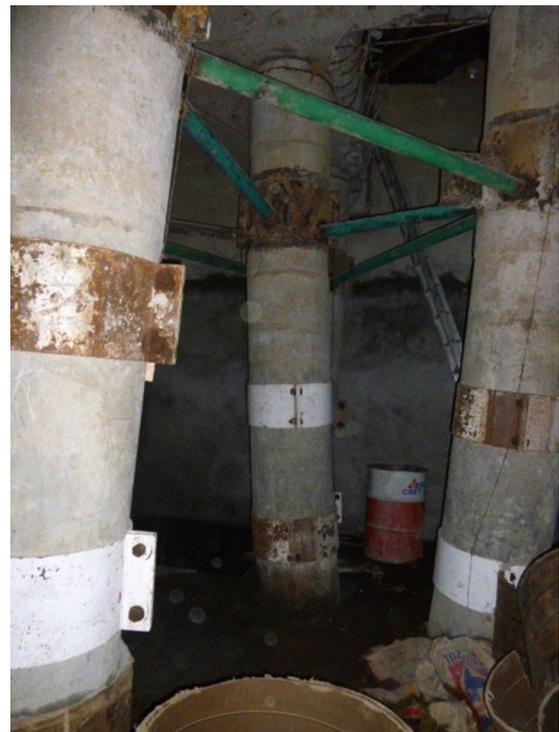
Figura 14. Pilotes inclinados.

Este proceso fue muy largo y problemático, dado que muchos de los pilotes estaban inclinados un ángulo mucho mayor al recomendable para el uso de pilotes de control, el cual debe ser 90° con la vertical (fig. 14); en 2 pilotes la inclinación hizo necesaria su sustitución. Este procedimiento consistió en descabezar el pilote original 3 m por debajo del nivel de desplante (casi 8 m del nivel de piso) y luego hincar uno que lo sustituyera cumpliendo la separación de 3 diámetros entre ellos. El primer pilote se colocó durante la demolición de la celda, pero el procedimiento fue tan laborioso que para el segundo se decidió terminar la celda, dejar los huecos necesarios en la losa y hacerlo una vez terminada.

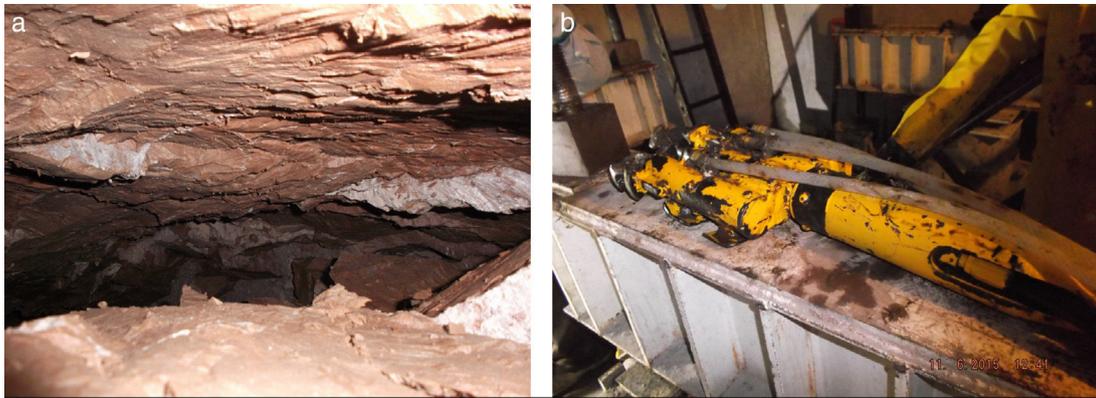
Figura 15. a) Extracción de material desde una ventana de subexcavación. b) Equipo de extracción de material, hidrotopo.

una ventana de suelo de 0,15 m de espesor; una vez terminada la extracción de material se aflojaban los pilotes dando 0,02 m de carrera en cada ocasión. Pasillo Central descendió en la parte central adecuadamente, pero en los extremos no bajaba y no se cerraba la ventana creada en el suelo. En la *figura 15a* se observa el espacio que se crea al extraer el material, antes de colapsar y que la celda baje, y en la *figura 15b* se muestra el equipo usado para la creación del hueco o hidrotopo.

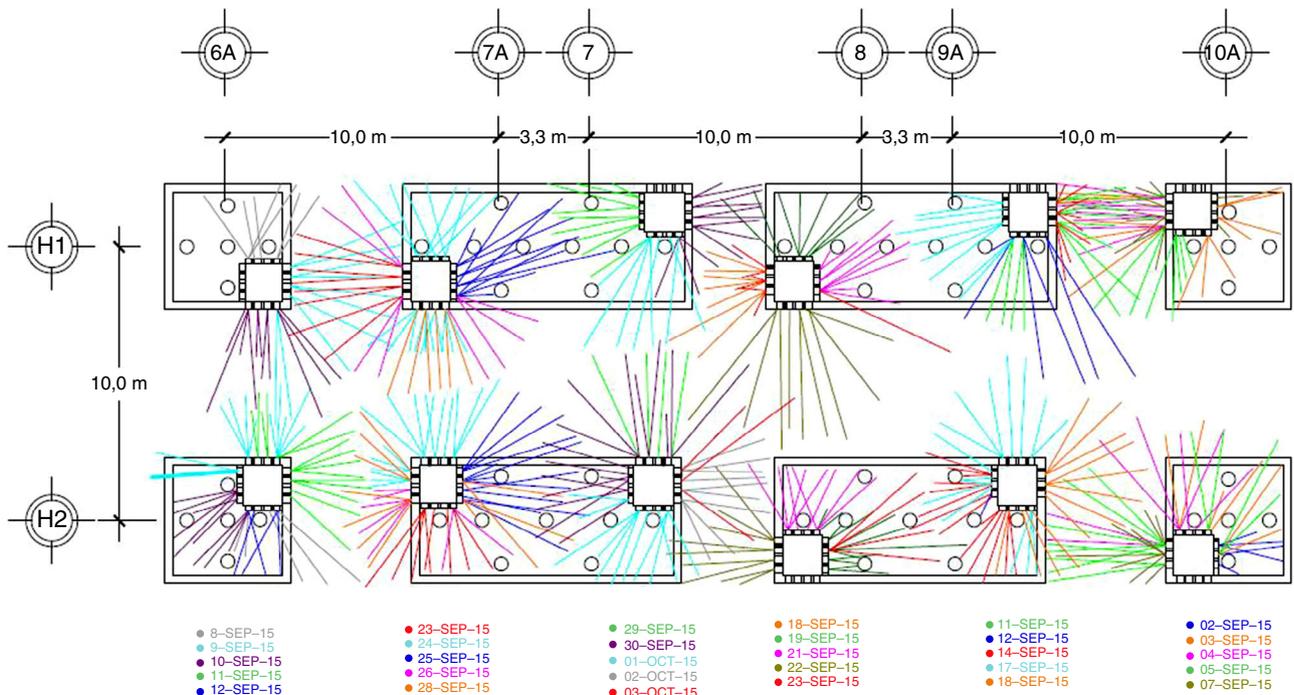
Figura 16. Esquema de subexcavación (tercera etapa).

Finalmente se decidió realizar una tercera extracción de material para seguir bajando el edificio y llevarlo al objetivo de 0,20 m (*fig. 16*); como se ha comentado, el desnivel con los otros edificios es cercano a 0,40 m, pero los edificios de alrededor empezaron a presentar hundimientos al ser arrastrados por el suelo circundante, lo que ocasionó que varios equipos y tuberías se desalinearan y empezaran a afectar la producción de la empresa, por lo que se decidió parar la subexcavación y mantener el desnivel usando los pilotes de control (*fig. 17*). El máximo hundimiento registrado fue de 0,27 m, al apretar los sistemas de control de los pilotes.

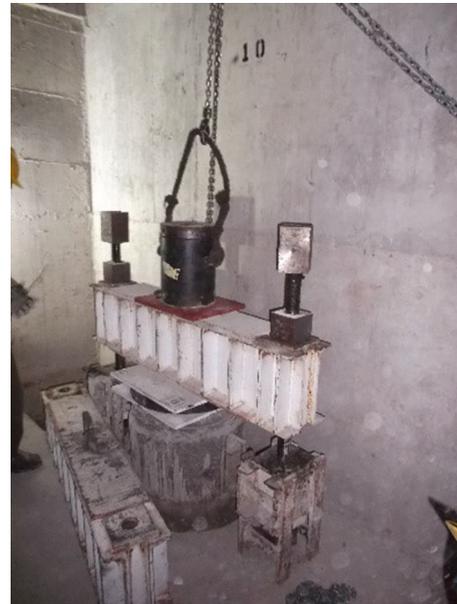
Figura 17. Ajuste de cargas en pilotes con gato hidráulico y puente de reacción.

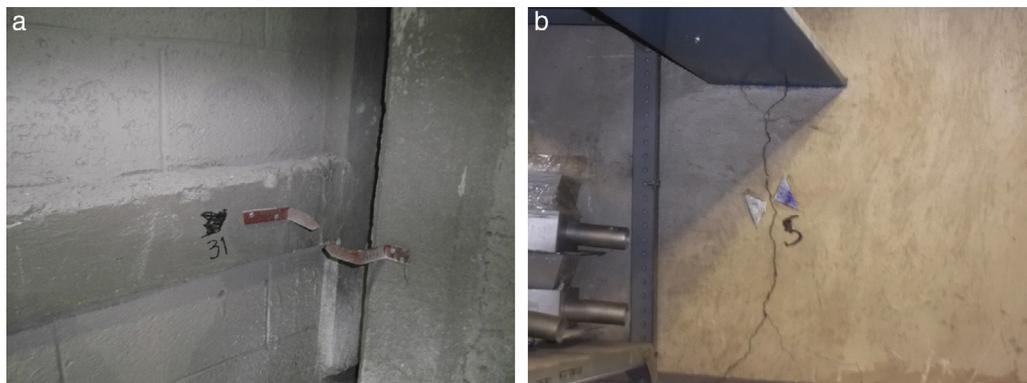
Figura 18. a) Movimiento entre edificios. b) Abertura y cierre de grietas.

El control de grietas mostró un comportamiento errático, algunas grietas en muros se mantuvieron sin cambios, otras se abrieron, pero sin ningún patrón definido. Los testigos de convergencia entre los edificios se cerraron del lado oriente, y del

lado poniente se abrieron de 0,05 a 22 m de altura. En desnivel, los testigos no se movieron en igual magnitud que el descenso de la estructura, debido a que, durante el descenso del edificio, se arrastraron los edificios adyacentes.

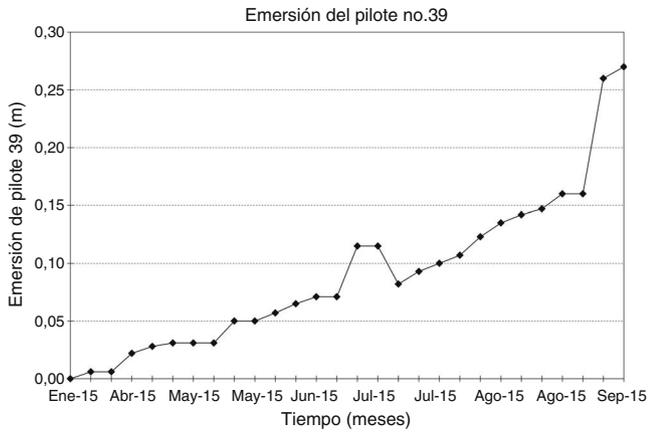
Figura 19. Emersión de pilote registrada.

La emersión de pilotes muestra la evolución del hundimiento del edificio y se observa como en algunos periodos el proceso se detiene rápidamente (fig. 19), llegando como máxima emersión a 0,27 m. Un fenómeno interesante es la comparación entre la

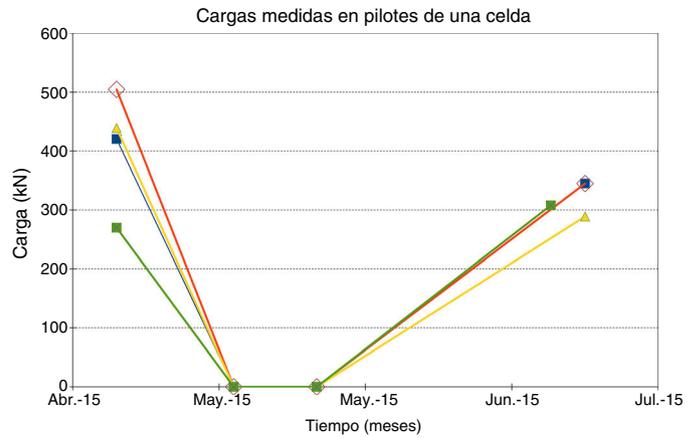
Figura 20. Distribución de cargas de pilote por celda.

carga del pilote y la de la celda a la que pertenece; mientras la carga en la celda se mantiene por equilibrio de cargas, la carga en los pilotes varía; además, en ocasiones la carga total en pilotes es cero, y en otras está distribuida entre las zapatas de las celdas, las paredes y los pilotes. En la primera revisión de cargas se ve que los pilotes tienen cargas diferentes y al terminar el proceso en esa celda se mejora y la carga es más uniforme (fig. 20).

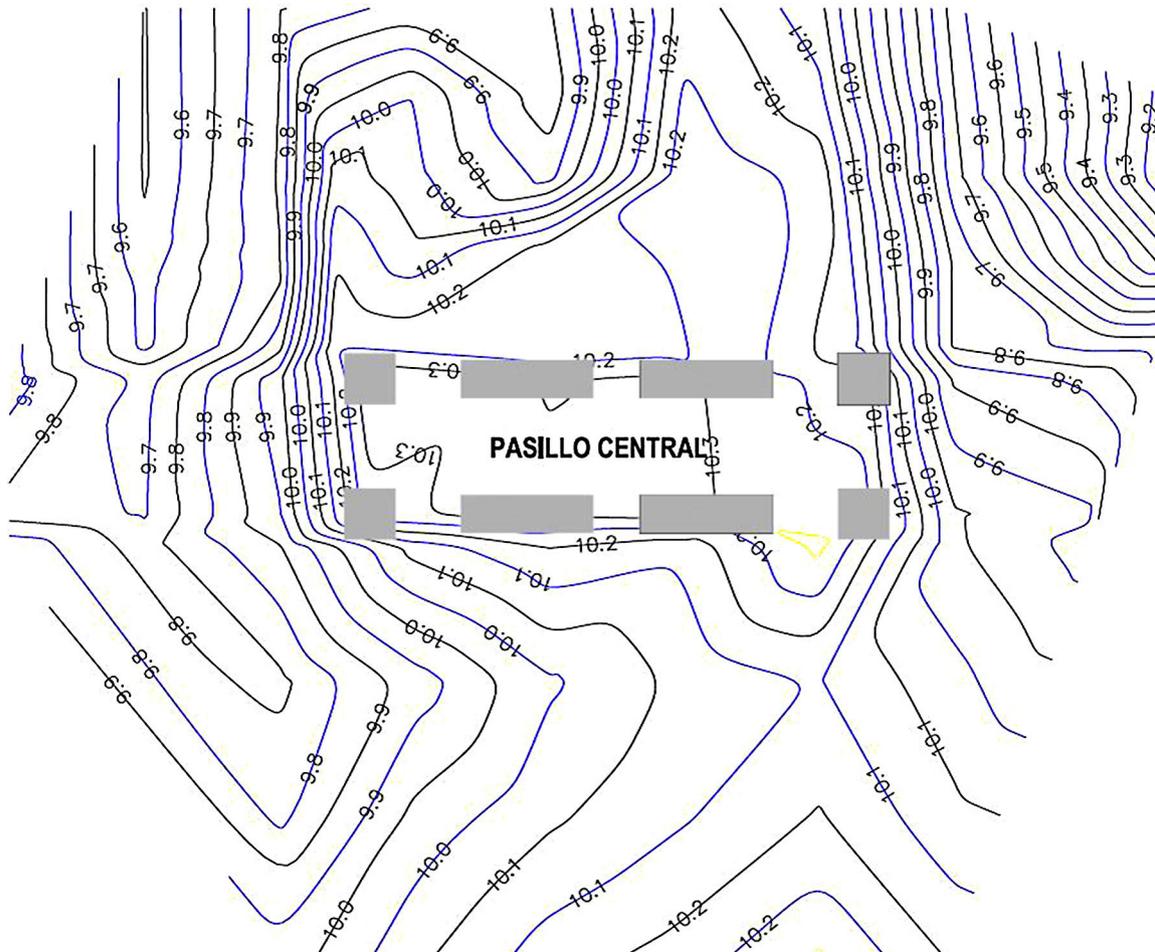
Figura 21. Levantamiento topográfico (septiembre, 2015).

El desnivel del pasillo central con los otros edificios se redujo llegando a ser en algunos puntos de 0,1 m, como se muestra en la figura 21, donde se presenta el levantamiento topográfico al terminar el procedimiento, referido a un nivel 10,00 m arbitrario.
