Análisis de un caso de inestabilidad lateral de un viga de hormigón pretensado de gran luz en fase de izado

Case-study of lateral instability of a long-span prestressed concrete girder during lifting

Albert de la Fuente Antequera^{a,*}, Sergio Henrique Pialarissi Cavalaro^b y Jesús Miguel Bairán García^c

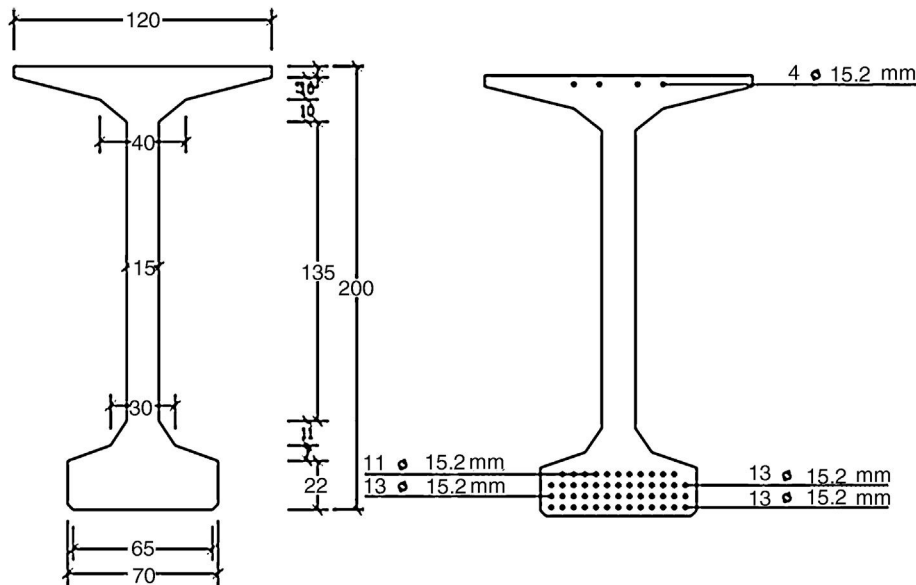
El caso consiste en una viga de puente de 45,6 m de longitud, prefabricada, de hormigón pretensado, de sección doble T y geometría prismática (Fig. 2). El área de la sección (A_c) es de 0,58 m², la inercia en los ejes fuerte (I_{xx}) y débil (I_{yy}) es 0,325 m⁴ y 0,021 m⁴, respectivamente. La viga fue izada usando ganchos dobles, localizados a 2,0 m desde los extremos (a) y a una altura de 0,30 m sobre el borde superior de la pieza (Fig. 3). Se usaron dos grúas durante las operaciones de izado para garantizar el alineamiento vertical de los cables de izado ($\Psi = 0^\circ$).

La fuerza de pretensado en el momento de izado ($t > 28$ días) se estimó en $P_k = 8.514$ kN (15% de pérdidas). La excentricidad respecto al centro de gravedad de la sección es $e_p = 0,73$ m. La resistencia del hormigón a los 28 días es de 60 MPa. El módulo de deformación y la resistencia media a tracción se estimaron como $E_c = 34.7$ GPa y $f_{ctm} = 4.53$ MPa, respectivamente.

Figura 2. Dimensiones (cm) y armadura activa de la sección transversal.

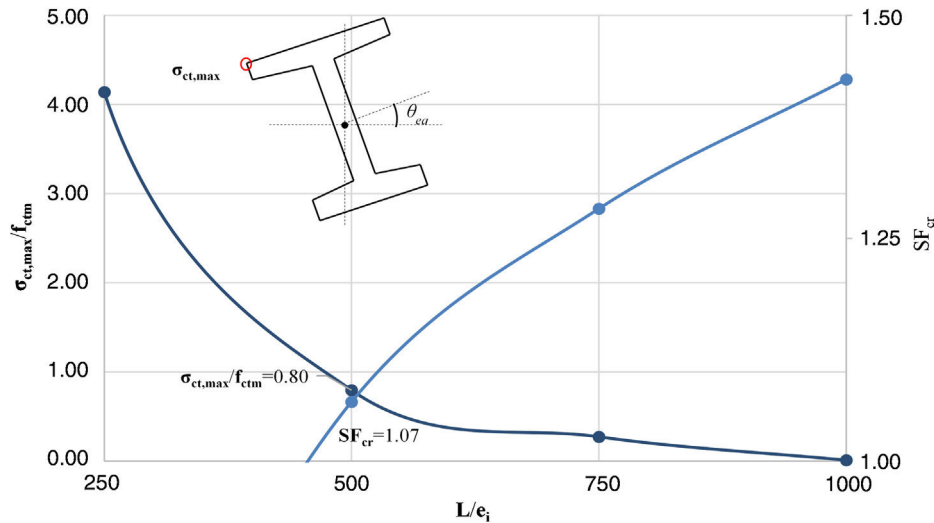
La figura 6 muestra la relación entre el ratio de tensión máxima de tracción y la resistencia media de tracción y el margen de seguridad SF_{cr} en función de L/e_i . Se puede observar que $\sigma_{ct,max}/f_{ctm}$ aumenta exponencialmente con valores $L/e_i < 500$. En efecto, para $L/500$, $\sigma_{ct,max}$ está un 20% por encima de f_{ctm} y SF_{cr} es de 1,07. Por tanto, el riesgo de fisuración en el ala superior existe. Los resultados y análisis confirman que la configuración de izado hace la viga susceptible a la fisuración y a la inestabilidad lateral.

Figura 6. Relación entre $\sigma_{ct,max}/f_{ctm}-L/e_i$ y $SF_{cr}-L/e_i$.
