Durabilidad del hormigón por ataque ácido en estaciones depuradoras de aguas residuales. Casos prácticos de diagnóstico

Durability of the Concrete Due to Acid Attack in Waste-Water Treatment Plants. Practical Cases of Diagnosis

Eduardo Díaz-Pavón Cuaresma^a, Pedro López Sánchez^{*,b}

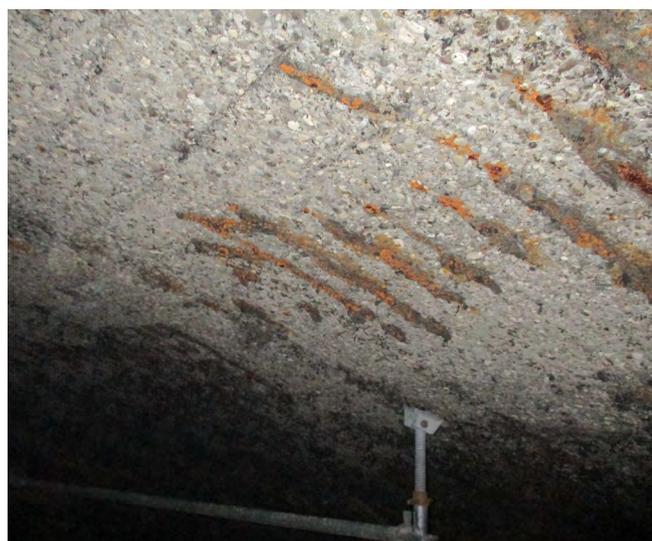
En la mayor parte de las inspecciones ha resultado evidente que el severo deterioro superficial observado en los paramentos emergidos de algunos de los elementos del hormigón originalmente ejecutados, así como de los morteros de reparación eventualmente aplicados, es compatible con la degradación producida por un ataque ácido de estos materiales fabricados con cemento portland. El agente agresivo causante del deterioro es el ácido generado por procesos metabólicos bacterianos producidos durante el tratamiento biológico de las aguas residuales. En la [figura 1](#) se presenta el aspecto de una bóveda del digestor de una estación depuradora de aguas residuales (EDAR) con este tipo de deterioro.

Figura 1. Ataque ácido en bóveda de digestor.

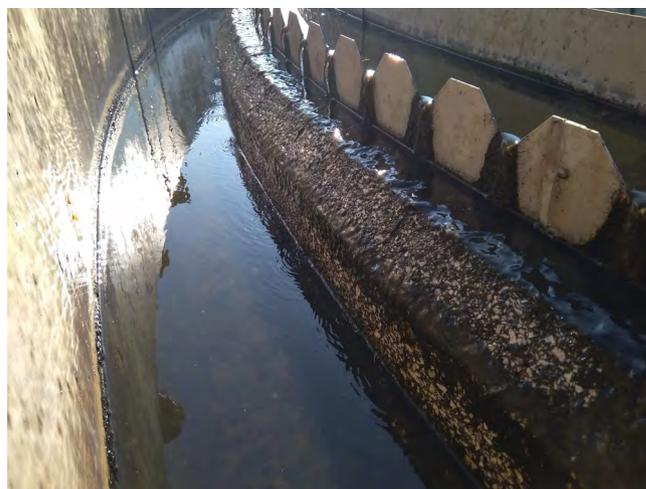
Por estos motivos la degradación se circunscribe a las zonas permanentemente sumergidas, o a aquellas en las que sistemática o eventualmente se produce rebosamiento del agua ([figura 2](#)).

Figura 2. Degradación superficial por agua agresiva.

La pérdida de basicidad por las reacciones de disolución afecta únicamente a la capa superficial. El material remanente se encuentra compacto, sin deterioro en profundidad.

Para este tipo de agresividad en la Instrucción EHE-08 se prescriben los requisitos de dosificación e impermeabilidad aplicables a las clases de exposición Qb o Qc, según corresponda, y se recomienda el empleo de cementos con adiciones, preferiblemente puzolánicas, de forma que cuanto mayor sea su contenido mejor será la durabilidad del hormigón frente a este tipo de agentes agresivos.

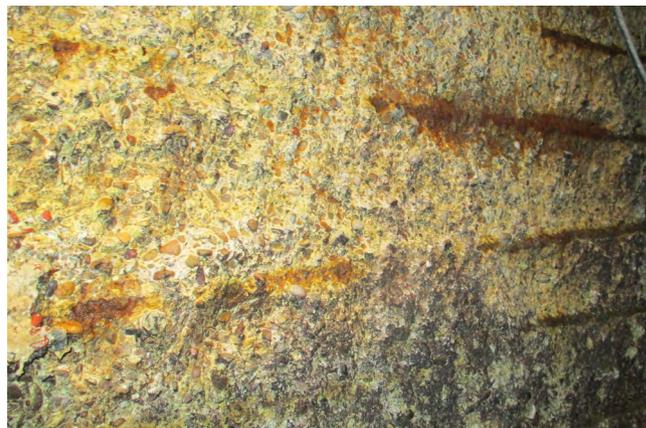
Respecto al espesor de hormigón afectado, la degradación por la acción del ácido sulfúrico ocasiona una acusada pérdida de material en la capa más superficial del hormigón, llegando en muchos casos a degradar por completo el espesor de recubrimiento íntegro y producir una acusada corrosión de las armaduras, con importantes pérdidas de sección del acero (figura 3).

Figura 3. Degradación severa por ataque ácido con intensa corrosión de armaduras.

Los daños de esta magnitud son ocasionados por ácido sulfúrico de origen biogénico [7,8], derivado del proceso de reoxidación del ácido sulfhídrico por vía bacteriana.

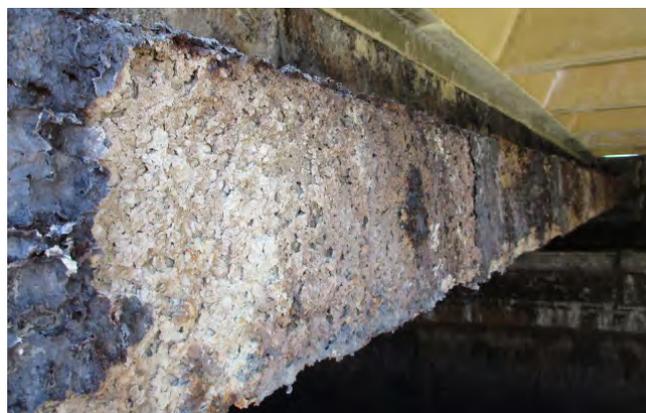
El fuerte deterioro que produce este agente se debe a la reacción del ácido en contacto con la superficie básica del hormigón, que ocasiona procesos de disolución de todas las fases cálcicas de la pasta de cemento hidratado (figura 4).

Figura 4. Degradación por ataque ácido tras reparación y protección superficial.

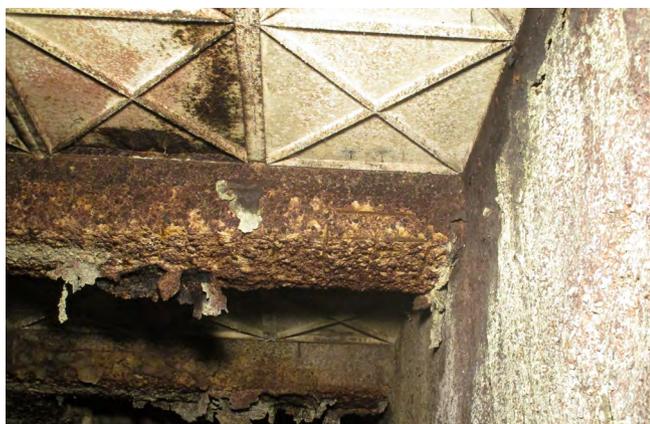
Los daños son muy severos en los paramentos de algunas galerías así como en el pozo de compensación y retorno, principalmente en las bóvedas y en las zonas por encima del nivel habitual del agua (figura 5).

Figura 5. Degradación por ataque ácido en pozo.

Las aguas analizadas presentan un grado de agresividad Qb por sulfatos. Los hormigones ensayados son de buena calidad: presentan una resistencia a compresión comprendida entre 40 y 60 MPa, porosidad reducida a moderada (11 a 15%) y moderada absorción de agua < 7%. Los resultados de profundidad de penetración media de agua a presión son muy reducidos (< 17 mm), característicos de hormigones impermeables. La dosificación de cemento es bastante heterogénea, con contenidos medios del orden de 300 kg/m³. Los contenidos de sulfatos en los primeros 15 mm se sitúan en el rango del 5 al 10% referido a peso de cemento. A una profundidad entre 15 y 25 mm el contenido de sulfatos ya se encuentra en el orden del 3.0 %, compatible con la aportación habitual de un cemento portland. En los análisis por microscopía electrónica no se ha detectado la presencia de ettringita en los huecos de la pasta de cemento superficial, ni se aprecia la formación de fisuras o deterioro imputable a estas formaciones cristalinas, por lo que se puede descartar que el deterioro observado sea imputable a un ataque externo por sulfatos. Los contenidos de cloruros en la porción más exterior son reducidos, inferiores al 0.25 % (referido a peso de cemento). El pH de los extractos acuosos del material superficial de las zonas degradadas está comprendido entre 4.8 y 5.2.

Como resumen de los resultados obtenidos se puede concluir que la degradación ha estado ocasionada por reacciones

de disolución de las fases cálcicas del conglomerante hidratado por acción del ácido sulfúrico de origen biogénico.

Para garantizar las condiciones de durabilidad de los elementos, tras sanear los paramentos afectados retirando todo el hormigón alterado, habría que limpiar y proteger las armaduras, restituir el espesor eliminado con morteros de reparación estructural de los indicados en la norma UNE-EN 1504-3:2006 y compatibles con las prestaciones del hormigón original. Seguidamente sería necesaria la aplicación de una protección superficial en todos los paramentos emergidos que fuera capaz de resistir el ataque ácido. Esta protección puede ser un mortero de revestimiento a base de cemento de aluminato de calcio, o un sistema de reparación diseñado específicamente para garantizar la resistencia frente al ataque ácido [17,18], con imprimación, membrana y tratamiento de juntas.

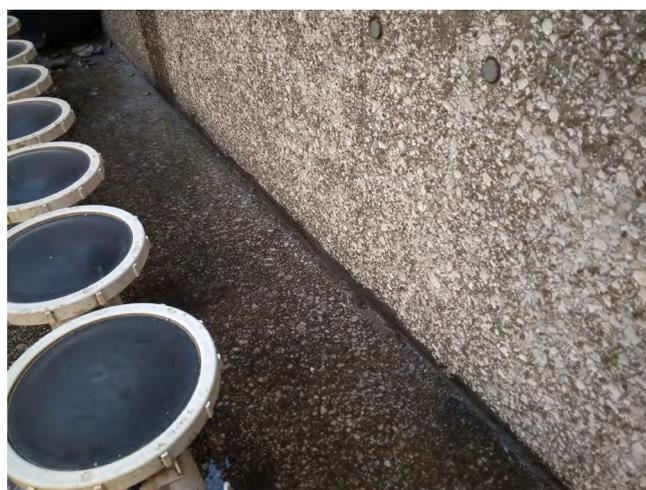
Las aguas analizadas presentan un grado de agresividad Qb por ión amonio (48 mg/l) y Qc por CO₂ agresivo (164 mg/l). La concentración de sulfatos es muy reducida (60 mg/l), no agresiva. En las inspecciones realizadas se ha comprobado la existencia de pérdidas de la lechada superficial del hormigón en los paramentos en contacto con el agua residual. (figura 6).

Figura 6. Pérdida de lechada superficial.

Este deterioro se ha observado en la práctica totalidad de los elementos de hormigón expuestos al agua residual, manifestándose en todos ellos únicamente en la parte sumergida. Aunque la degradación es desigual según el elemento del que se trate, se limita en todos los casos a espesores reducidos.

El hecho de que el mayor nivel de deterioro se encuentre situado en las zonas permanentemente sumergidas, junto con los elevados contenidos de los agentes agresivos disueltos en el agua (ion amonio y CO₂ agresivo), justifican que la causa de la pérdida de material producida en la capa de hormigón más superficial haya sido la disolución y lixiviación ocasionada por estos agresivos, junto con el efecto de la abrasión producida por la circulación de los sólidos en suspensión.

Para hacer frente a este tipo de ataque habría sido necesario recurrir a una adecuada protección superficial del hormigón que, aparentemente, no incorporaban los elementos afectados. En ausencia de dicha protección, el empleo de hormigones con

cemento CEM I no ha favorecido su durabilidad. En este sentido, ha resultado más adecuada la utilización del tipo CEM II/A-V empleado en algunos elementos. Cuanto mayor hubiera sido el contenido de adiciones puzolánicas (cenizas volantes, puzolanas o microsilíce) en el cemento utilizado mejor hubiera sido su comportamiento durable frente a este tipo de agresividad química.
