### LECCIONES APRENDIDAS EN LA REPARACIÓN DE PUENTES DE FÁBRICA: ASTIÑENE Y DEBA

# Lecciones aprendidas en la reparación de puentes de fábrica: Astiñene y Deba

El artículo presenta el retorno de experiencia desde la perspectiva del contratista especializado, de dos trabajos recientes de reparación y refuerzo realizadas con carácter de urgencia en puentes de piedra en la provincia de Guipúzcoa (España), tras asentar súbitamente una de sus pilas. En concreto se trata de las reparaciones de emergencia acometidas en el puente de Astiñene, en San Sebastián, y en el puente de Deba, en la localidad de mismo nombre.

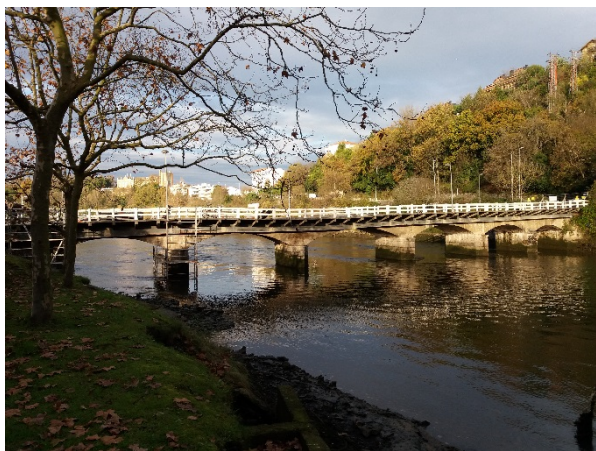
En agosto de 2017, técnicos municipales del Ayuntamiento de San Sebastián detectaron en el puente de Astiñene, un descenso en la alineación del tablero, especialmente importante en su pila 3, que se acompañaba de una evidente e importante fisuración del aglomerado en los vanos y pilas adyacentes. Las inspecciones llevadas a cabo en días posteriores pusieron de manifiesto la gravedad de los daños, y el riesgo para la seguridad del tráfico. Considerándose en consecuencia necesario, el cierre provisional de la estructura en tanto se definía un proyecto de emergencia para su reparación y refuerzo.

**Figura 1. Vista aguas arriba del puente de Astiñene, San Sebastián, Guipúzcoa (España).**

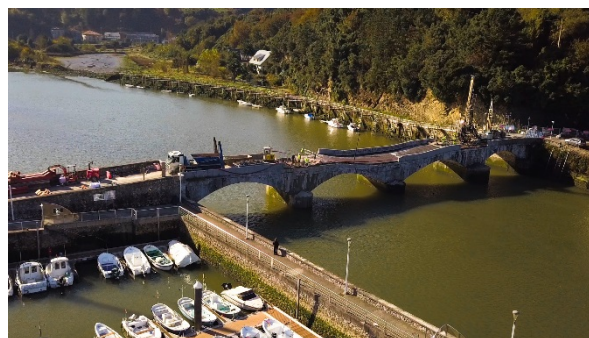
El puente de Deba, casi un año después repetía la cronología de los acontecimientos descritos para el puente de Astiñene. En julio de 2018, una de las pilas de la estructura del puente sufrió un súbito y fuerte asiento no uniforme -diferente aguas arriba, de aguas debajo de la pila - que, sorprendentemente, no llevó aparejado la ruina de la estructura. Sin embargo, los daños apreciables a simple vista eran importantes, tanto

**Figura 2. Vista desde aguas abajo del puente de Deba, iniciados los trabajos de reparación. Se aprecia claramente el descenso de la pila, y la pérdida de la rasante.**

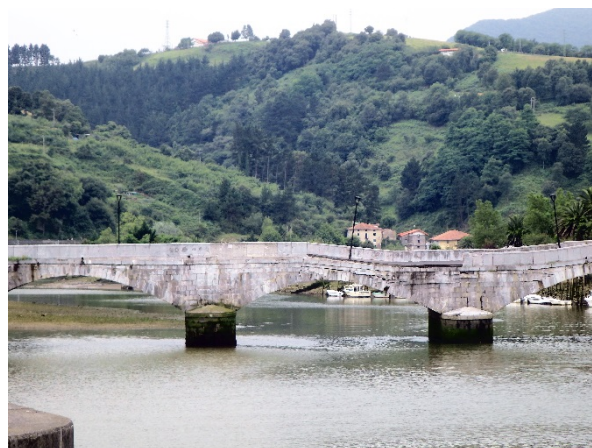
Figura 4. Estado del puente de Deba tras el asiento de la pila en julio de 2018.

Sabemos por las crónicas del puente que al menos este ha sufrido tres incidentes relacionados con su cimentación a lo largo de su vida, por lo que podría afirmarse a priori que el problema de este vendría muy probablemente motivado por un inadecuado diseño de la cimentación, como en el caso anterior. Si bien,

las inspecciones realizadas, que incluyeron una concienzuda inspección submarina, revelaron que, sin descartar ello, en este caso el fallo se debía a la sensible pérdida de la sección resistente – y por tanto colapso por falta de capacidad resistente- de los pilotes de madera provocada por el ataque de xilófagos (*Teredo Navalis*).

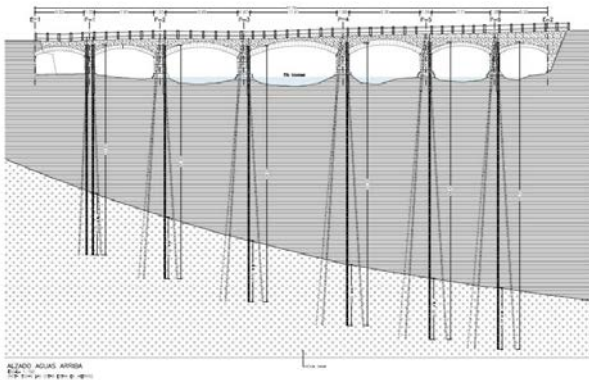
**Figura 5. Plano del proyecto de recalce de la cimentación del Puente de Astiñene. Fuente: proyecto redactado por SESTRA.**

En cada una de las pilas se decide la implantación de 6 pares de micropilotes, hasta

lograr su empotramiento necesario en la matriz rocosa ubicada bajo los rellenos de fondo del cauce del río.[2]

Los micropilotes finalmente ejecutados, presentan un encamisado que nace desde la zona de rellenos y hasta sobrepasar ampliamente la mampostería del puente.

Como se aprecia en la figura adjunta, las longitudes de cada micropilote son variables y su diámetro fue de 127,1 x 9 mm espesor, reforzados con 6 redondos de 16 mm de acero B500S en la zona de pilas (Perforación de 220 mm). La longitud total micropilotada fue de 2.498,81 m.

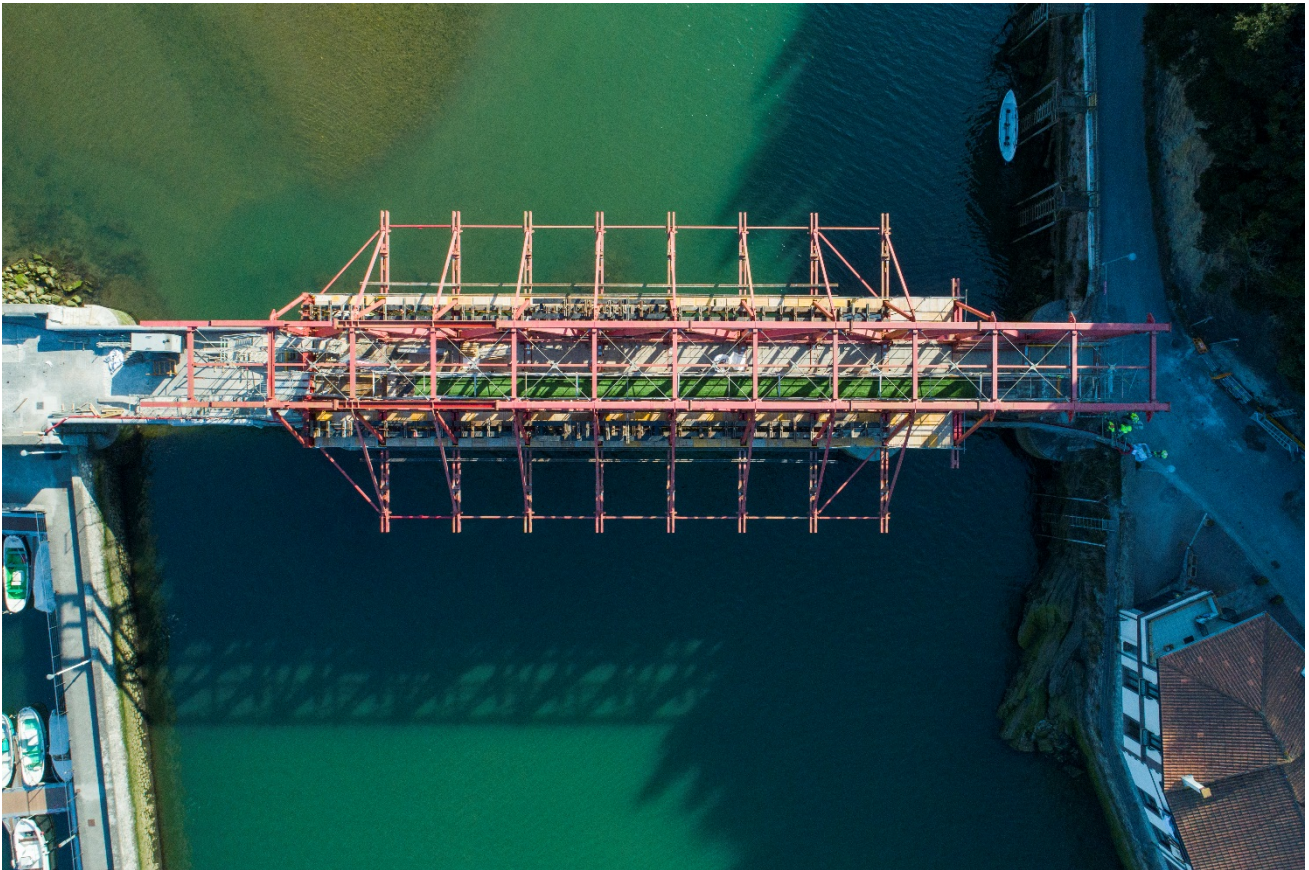
Figura 6. Vista cenital del puente de Deba con los trabajos de la primera fase prácticamente terminados.

en diferentes puntos de la estructura-, en el refuerzo de las cimentaciones de las pilas 1 y 3 mediante micropilotado; la realización de unos encepados de apoyo provisionales sobre dichas pilas que recogieran a estos y sobre los que apoyar una cimbra autolanzada; en el lanzamiento y disposición de la cimbra apoyada en los encepados mencionados; y en la disposición de un sistema de apeo de las bóvedas mediante un sistema de cuelgue de tirantes materializado con barras de alto límite elástico, así como un sistema de vigas HEB-300 y HEB-450 dispuestas bajo las bóvedas junto a un conjunto de paneles de encofrado.

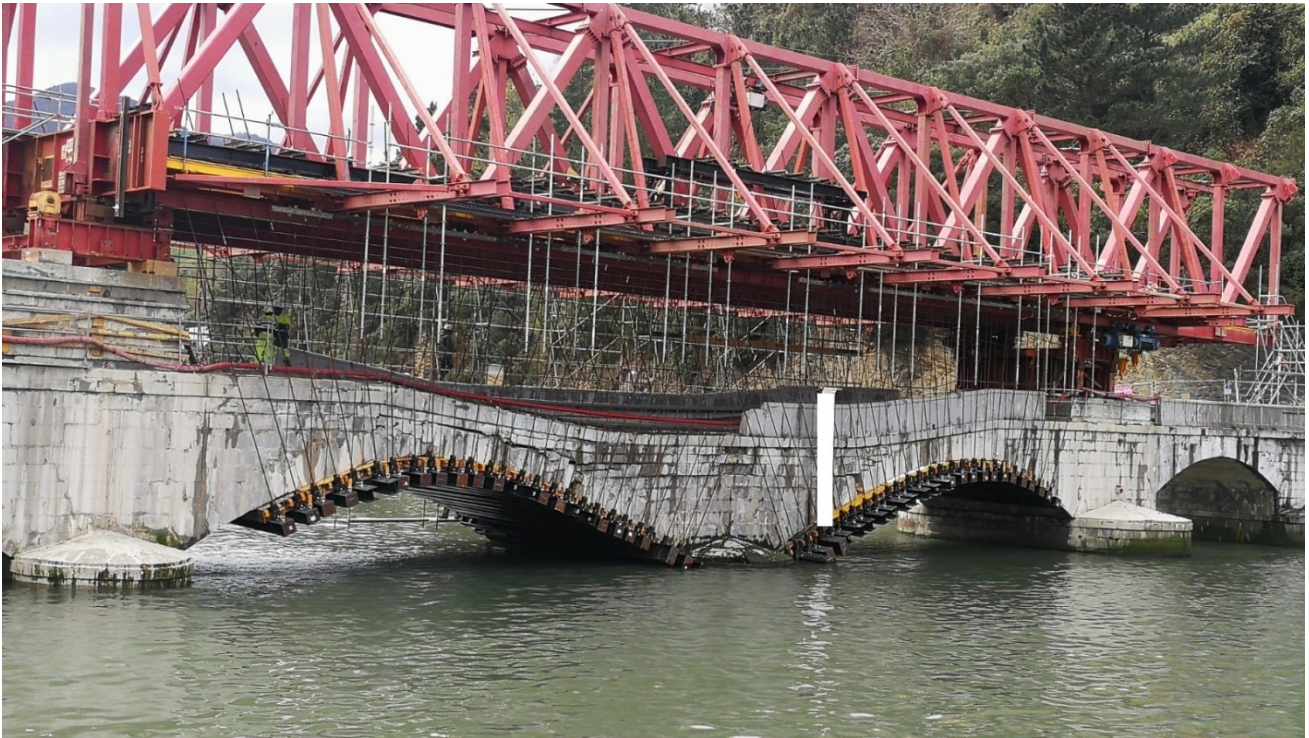
Figura 7. Vista aguas abajo del puente de Deba tras la finalización de los trabajos de la fase 1.

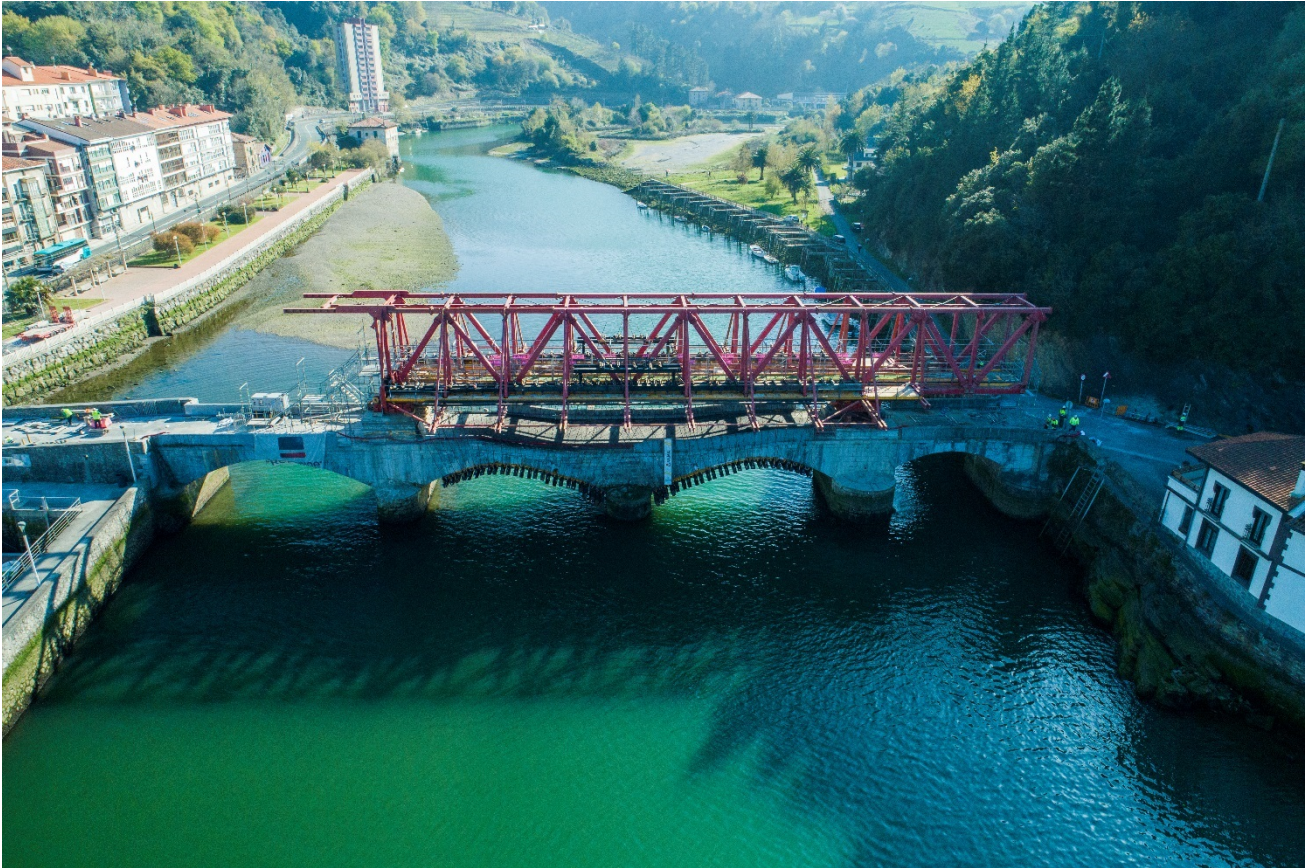
Figura 8. Vista desde aguas abajo del puente de Deba con los trabajos de la primera fase prácticamente terminados.
