Acondicionamiento del puente de O'donnell sobre la M-30 (Madrid, España)

O'Donnell Bridge over M-30 refurbishment (Madrid, Spain).

Dentro del plan de mantenimiento de infraestructuras de Calle 30 se plantea el acondicionamiento del puente que resuelve el cruce de la prolongación de la calle O'Donnell (M-23) sobre la M-30, de 1970. La rehabilitación implicó actuaciones en estribos, pilas y tablero, donde fueron necesarias actuaciones más profundas a nivel estructural, entre las que destaca la instalación de nuevos pretiles, pues aplicando la nueva normativa de pretiles y barreras de seguridad, el nivel de contención necesario es H4b. Teniendo en cuenta los criterios de deflexión dinámica y anchura de trabajo, se optó por un pretel metálico anclado químicamente al tablero, previo refuerzo del mismo a base de un sistema de láminas de CFRP.

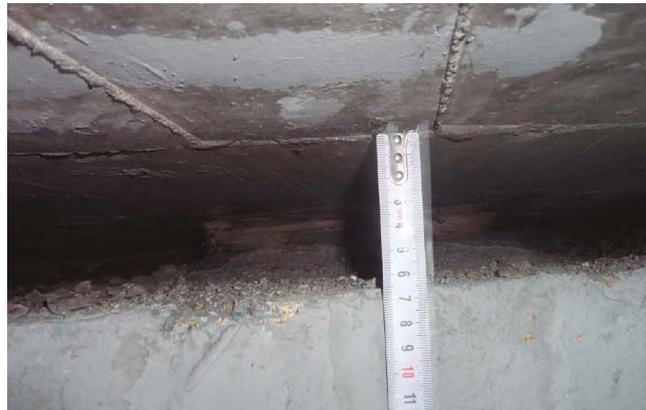
- (1) Espacio limitado de trabajo entre la losa y el estribo llegando incluso a los 65 mm en ciertas localizaciones.

Figura 5. Detalle del reducido espacio disponible entre el estribo y el tablero en la zona de apoyos.

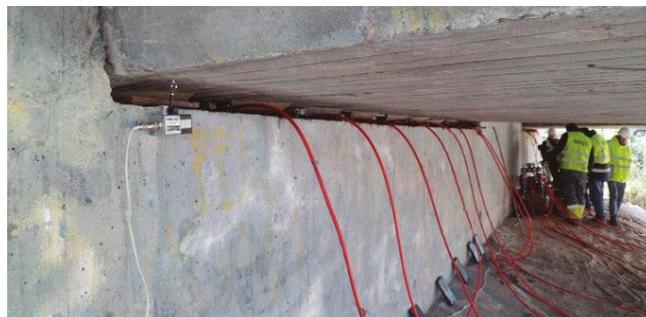
Son 8 apoyos por cada tablero, de dimensiones 200 x 150 x 22 mm. El cálculo de los neoprenos necesarios según normativa actual da como resultado que las dimensiones de los existentes son adecuadas. Sin embargo, en una inspección previa se detectó que habían sufrido una fuerte y rápida degradación debido a varios factores:

- Filtraciones a través de las juntas de dilatación de los estribos, que han acelerado el proceso de deterioro de las mesetas de nivelación, cuñas superiores y el caucho de los apoyos.
- Escaso espesor y dimensiones de los aparatos de apoyo existentes.
- Los efectos provocados por la concentración de esfuerzos de aplastamiento transmitidos por las mesetas y cuñas de nivelación.

Figura 6. Vista de estribo, gatos hidráulicos instalados para maniobra de sustitución de apoyos.

El procedimiento se llevó a cabo mediante gatos hidráulicos de 100 t y 60 t, 30 mm de carrera y dotados de rótula esférica, empleando el estribo como elemento de reacción. Los gatos se ubicaron a ambos lados de los apoyos y actuaron siempre dentro de la sección macizada de la losa evitando que las reacciones de los gatos hidráulicos actuaran bajo zonas con aligeramientos y siempre al menos a 10 cm de distancia del paramento vertical de los estribos.

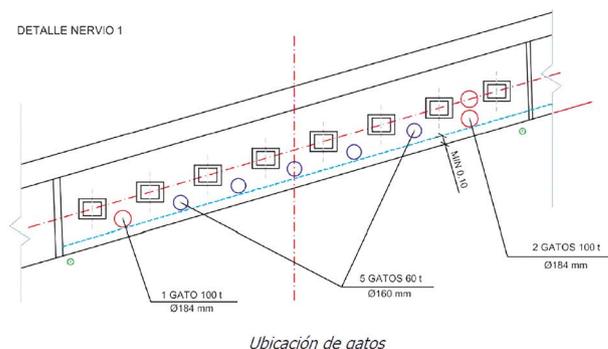
Figura 7. Planta de distribución prevista de los gatos hidráulicos para la maniobra de sustitución de apoyos.

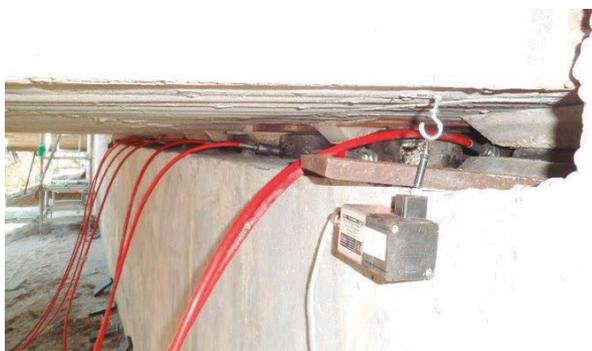
Figura 8. Sensor de desplazamiento instalado para control de la maniobra.

- Desplazamientos: Se monitorizaron mediante los sensores de desplazamiento con precisión de 0.1 mm. Se contó con 4 sensores ubicados en los extremos de cada nervio, de manera que se pudieron controlar los desplazamientos relativos entre sensores que en ningún caso debían superar los 3 mm.

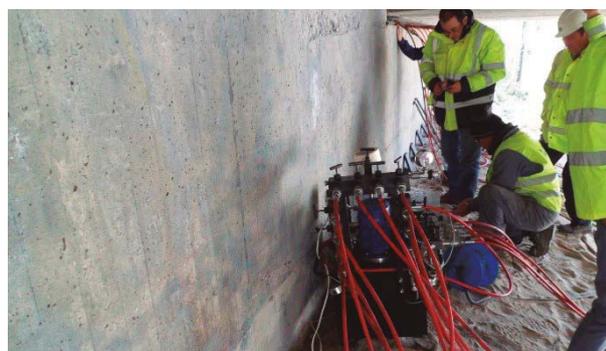
Figura 9. Centralita hidráulica para control de la presión en los gatos de forma simultánea.

- Presiones: Se colocaron placas de reparto de 250 x 250 mm sobre cada gato para evitar punzonamientos en el hormigón de losa y se nivelarán con arena la base de apoyo de los mismos para absorber las irregularidades de la superficie del estribo. Se monitorizaron las cargas mediante transductores de presión, de manera que la carga de cada gato pudo ser visualizada en kN en el programa de monitorización.

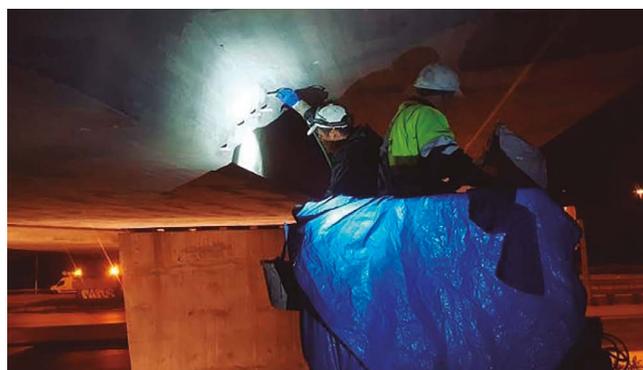
Figura 10. Imagen de inyección de fisuras (en corte nocturno).

En total, tras realizar un exhaustivo mapeo de todas las fisuras, clasificándolas según su apertura y zona donde se ubicaban, se realizaron 925 m de tratamiento de fisuras (203 m pintura elástica anti-carbonatación, 563 m sellar, 159 m inyectar).

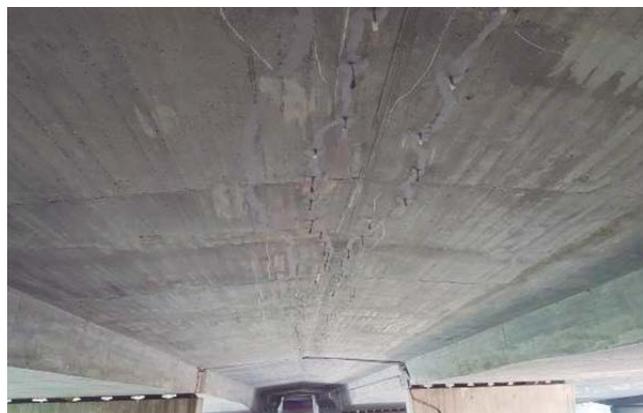
Figura 11. Vista inferior de tablero, con fisuras ya inyectadas.

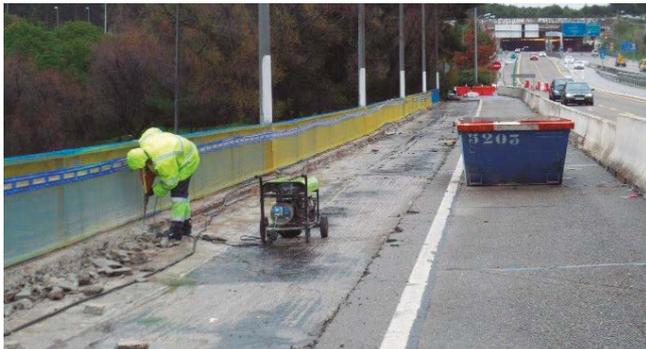
Figura 15. Fresado y demolición de la barandilla existente.

(1) Fresado de la superficie del tablero. En un ancho desde borde de tablero de 2.40 m. Retirada del sistema de contención existente (barandilla).

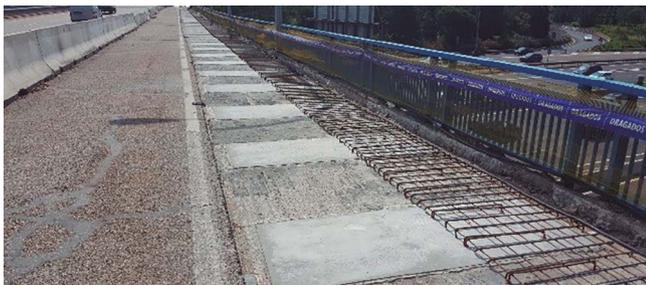
Figura 16. Capa de mortero de nivelación ya ejecutada. Armado para el nuevo zuncho ya colocado.

(3) Aplicación de una capa de mortero de nivelación, sin retracción, de alta adherencia. El espesor medio fue de 3-4 cm. Para ello se fabricaron unos moldes con las medidas de 1.00 x 2.20 m, de manera que quedara una superficie lisa y homogénea.

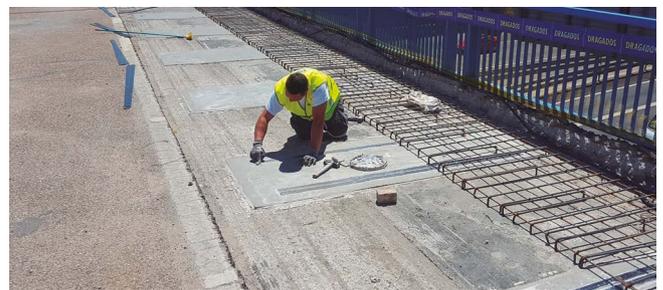
Figura 17. Colocación de las láminas de refuerzo de fibra de carbono.

(4) Colocación de 2 parejas de bandas de fibra de carbono, 50 mm de ancho, 1.4 mm de espesor, y 2000 mm de longitud. CFRP de las siguientes características mecánicas: 170 GPa de Módulo, 3100 MPa de tensión de tracción en rotura, y 2% de elongación en rotura. Tras haber curado la capa de mortero de nivelación (2-3 días), se colocaban las tiras de fibra de carbono, dos tiras juntas a cada lado del poste vertical del pretil. Laminado en fibra de carbono "Drizoro composite", que se adhería al mortero de nivelación mediante el adhesivo de fijación "Maxepox Carbofix".

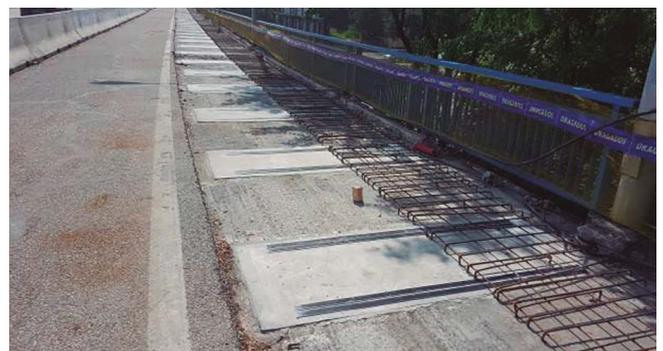
Figura 18. láminas de refuerzo de fibra de carbono ya instaladas.

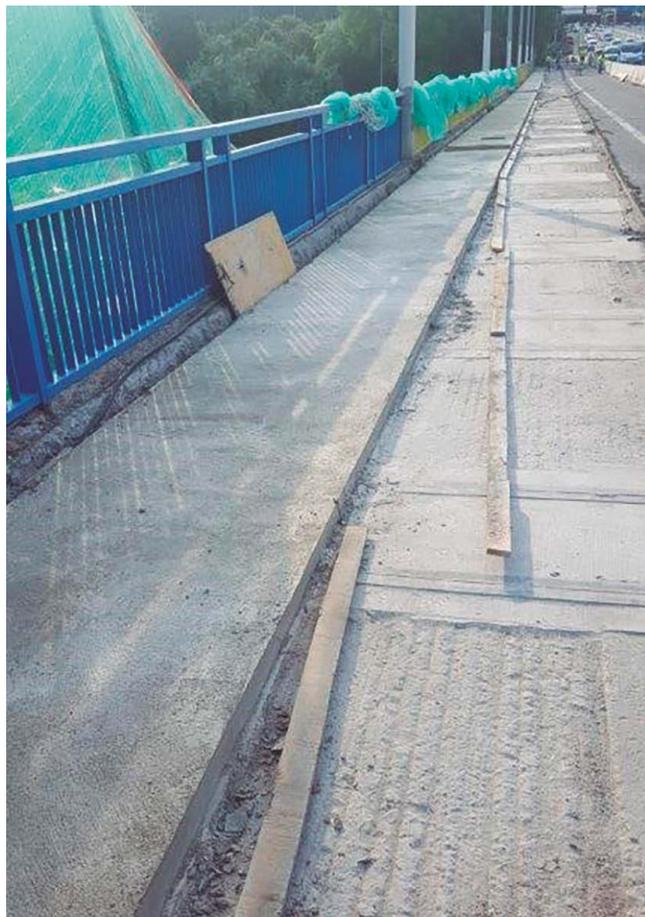
Figura 19. Nuevo zócalo de hormigón para apoyo y anclaje de la nueva barrera ya ejecutado.

(6) Ejecución del zócalo de hormigón.

Con la ferralla previamente colocada, se trata principalmente de fijar bien los tablonces que harán de encofrado de la cara vertical, y calcular los medios de ejecución para que los rendimientos sean compatibles con la puesta en obra del hormigón y con el resto de actividades que se ejecutan simultáneamente sobre el tablero.
