Evaluación y diagnóstico del puente Pedro de Valdivia. Viga Gerber de hormigón armado del año 1954

Evaluation of Pedro de Valdivia Bridge. A 1954 Concrete Gerber Beam.

Iván Campo Rumoroso^{*,a}, Óscar Ramón Ramos Gutiérrez^b, Frank Schanack^c, Jorge De Vena Retuerto^d, Haritz García Coca^e y Marcos Jesús Pantaleón Prieto^f

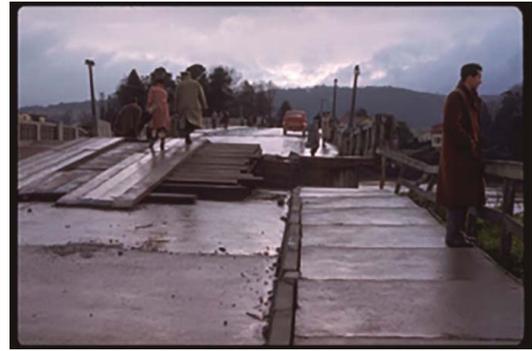
Figura 2. Puente tras el Sismo de 1960 Fuente: Bifurcaciones.

El puente sufrió daños significativos, principalmente en los vanos de acceso, pero no colapsó su tramo central. De acuerdo con los planos del proyecto de reparación, los daños fueron los siguientes:

- El puente asentó globalmente aproximadamente 80 cm.
- Se produjo un deslizamiento de la costanera del lado Valdivia Centro hacia el río, lo cual supuso un desplazamiento significativo de las cimentaciones laterales y de los estribos. Esto afectó a los marcos de los vanos de acceso que resultaron gravemente dañados.

El proyecto de reparación incluyó la sustitución completa de los vanos laterales, incluyendo estribos, que pasaron de marcos de hormigón armado a un único vano formado por 4 vigas

metálicas. Además, fue necesario realizar un levante de 37 cm en la pila lateral del lado Valdivia del tramo central. Tanto esta pila como su simétrica fueron reforzadas ejecutando una nueva pila envolvente de la anterior.

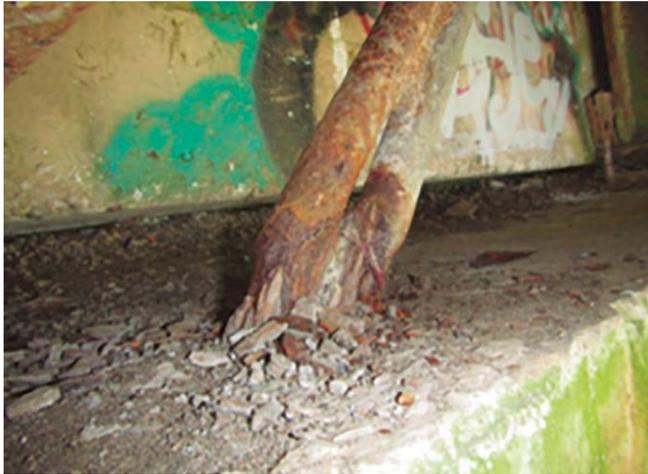
Figura 8. Estado barras antisísmicas.

- Armaduras de la rótula fuertemente corroídas
- Barras antisísmicas y placas del estribo 2 fuertemente corroídas.

Dentro del marco del proyecto se desarrolló un plan de conservación que incluyó medidas para subsanar todas las deficiencias observadas

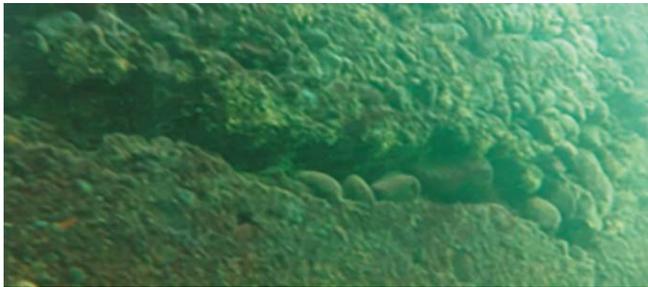
Figura 9. Ejemplo de junta en cajón.

No se observaron deficiencias graves, si bien se observaron numerosas juntas frías y nidos en los cajones.
