Inspección y rehabilitación de puentes atirantados en la red de carreteras del estado

Inspection and Rehabilitation of Cable-Stayed Bridges in the State Highway Network

Álvaro Navareño Rojo^a, Emilio Criado Morán^b

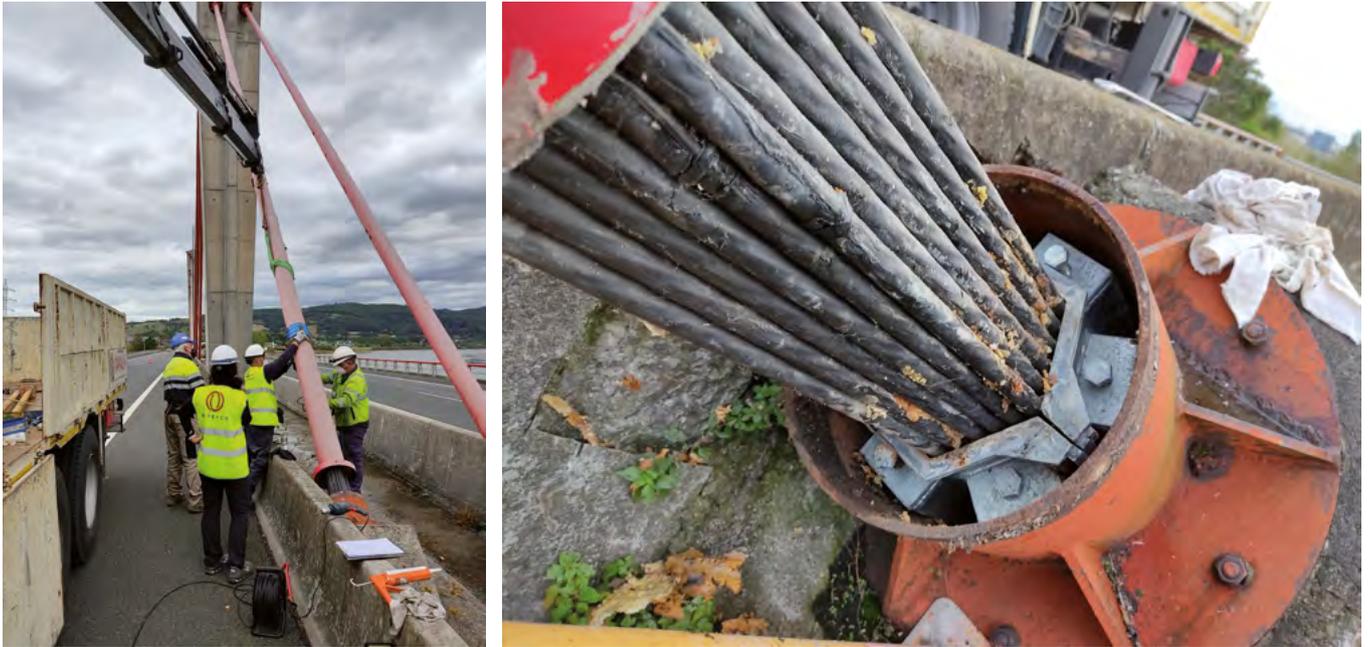
Figura 1. Inspección especial, octubre de 2020, del atirantamiento del puente de Colindres en la A-8.

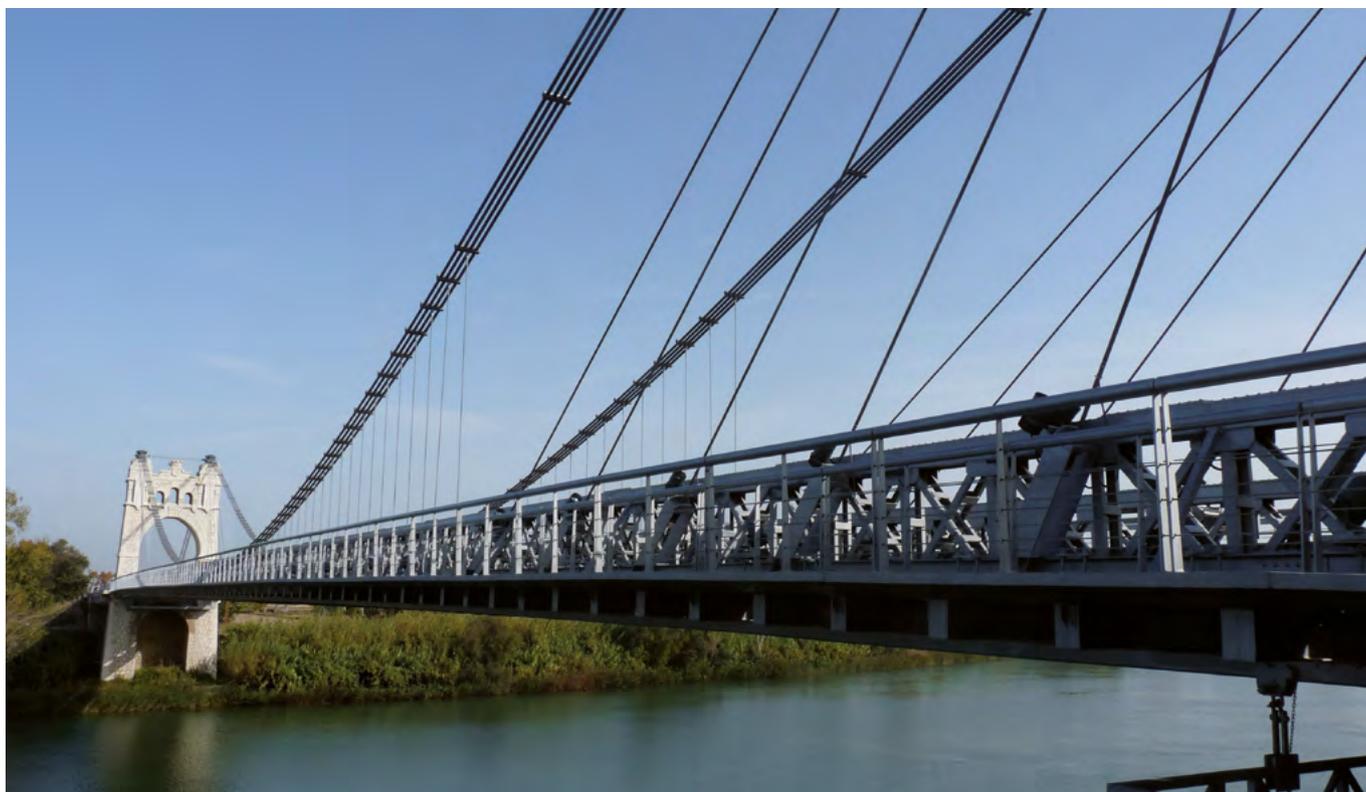
Figura 3. Vista longitudinal del puente de Amposta rehabilitado.

Dentro de las actividades llevadas a cabo dentro del sistema de gestión de puentes de la DGC, en el año 2004 se realizó una inspección especial en la que se pudo comprobar el mal estado debido a la corrosión de gran parte de los elementos metálicos de sustentación.

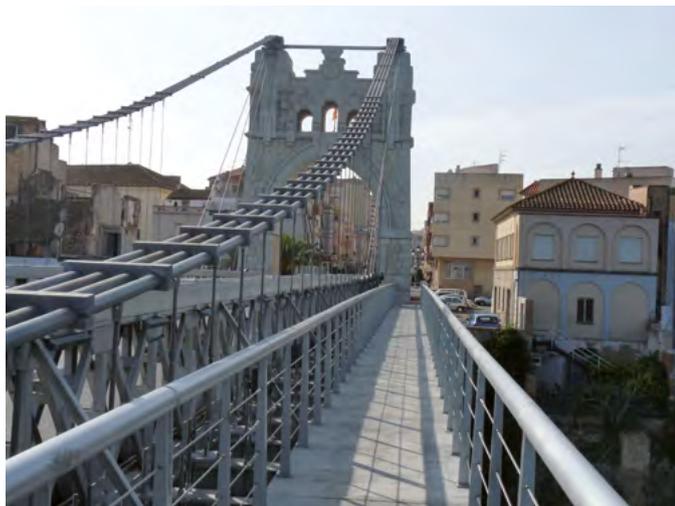
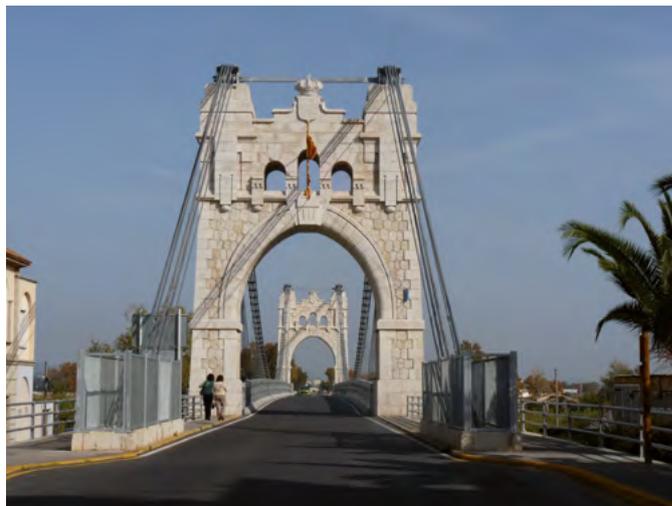
Figura 4. Detalle de cables principales, con elementos de union a las péndolas en puente rehabilitado. Imagen del pilono de fábrica (derecha) y de los tirantes en vanos extremos (izquierda).

El sistema de sustentación principal está constituido por un total 8+8 cables que recorren toda la estructura, pasando por encima de los pilonos (silla), y se anclan al terreno (macizo de anclaje) cerca del estribo, en el exterior de la estructura. Antes de 2008, los cables principales no eran todos de la misma época; 13 provenían de la reconstrucción después de la guerra y 3 fueron colocados durante la reparación efectuada en el año 1972 (figura 4).

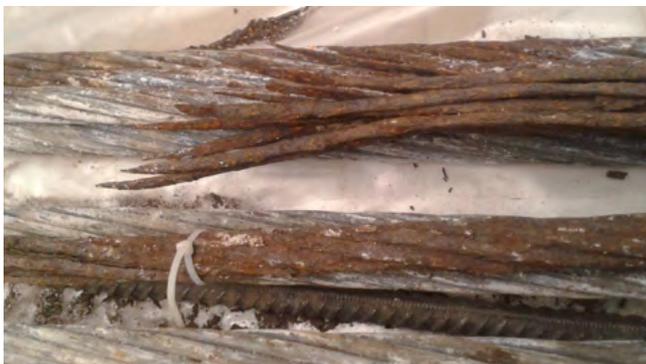
Sin embargo, durante los trabajos de hormigonado del zócalo de anclaje del nuevo pretil, se produjo una rotura súbita en el interior de un tirante, que quedó relatada de la siguiente manera en los informes posteriores [11]:

Este comportamiento anómalo tiene que ver con el incidente ocurrido la mañana del 28 de julio en el que, según manifestaciones del personal presente en obra esa mañana, “había habido un ruido e inmediatamente después el puente se había movido como si hubiera habido un terremoto”, y, además, “el puente había bajado”. El tirante en cuestión es el tirante del vano Alcoy más próximo a la pila, en el lado norte del tablero. El descenso pudo cuantificarse en torno a unos 2 cm.”

Figura 5. Detalle de cables de acero corroídos en tirante roto, en zona sin protección de lechada.

Una vez auscultados todos los tirantes se comprobó que existían zonas con deterioros, no tan importantes como el del tirante roto, a priori, pero que iban a seguir evolucionando con el tiempo. Estos hechos junto con la imposibilidad de auscultar los tramos de los tirantes por el interior del pilono y los antecedentes existentes, justificaron la decisión final de sustituir el resto de tirantes del puente.

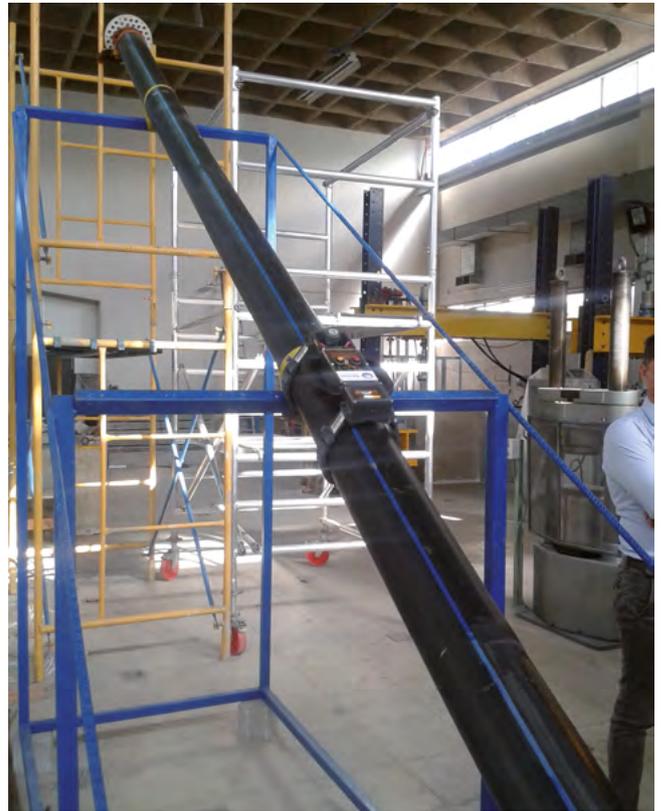
método viable que permite conocer si bajo la vaina existen huecos por falta de lechada como el que originó el incidente. Sin embargo, existía una zona crítica no inspeccionable mediante este método, la zona del tirante dentro del pilono antes de su anclaje superior, debido a la imposibilidad física de acceder con la sonda a la zona afectada.

Figura 6. Ensayo de calibración de “sonda capacitiva” en un tirante de prueba montado en laboratorio.

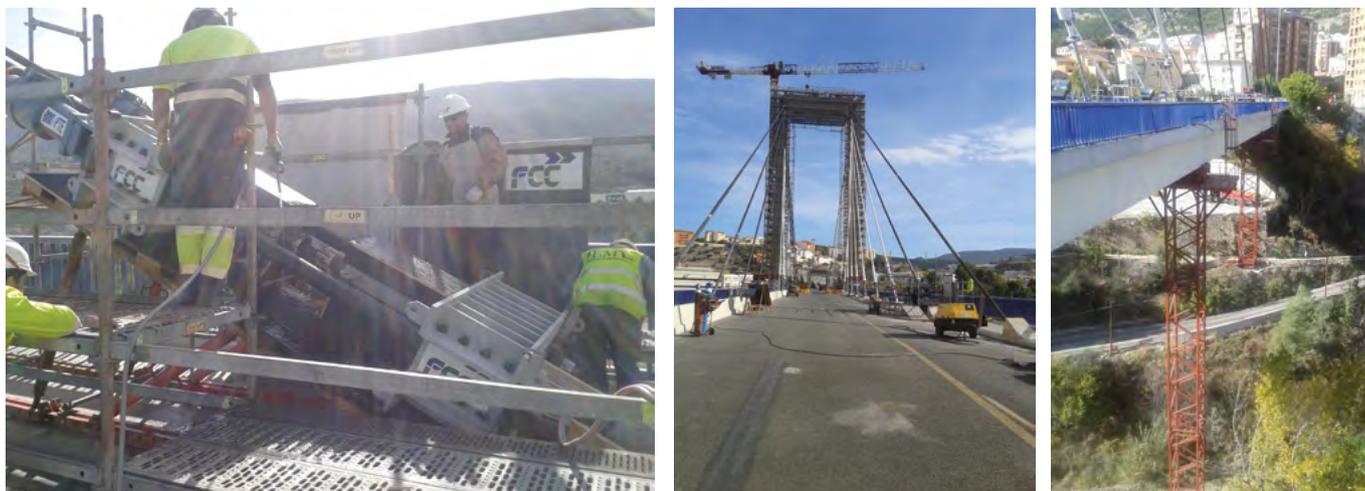
Figura 7. Puente atirantado de Alcoy. Plataforma de tablero en obras (izquierda). Torres de apeo de tablero (centro). Detalle del sistema (by-pass metálico) de corte y destesado controlado de tirantes (derecha).

La obra de cambio de tirantes no fue sencilla. El principal problema fue el desconocimiento de la capacidad de carga real de los tirantes, ya que no se podía garantizar que no existieran secciones de tirantes muy debilitadas en el tramo que no se había podido auscultar. En condiciones normales se puede retirar un tirante, ya que la carga que soporta el mismo puede ser absorbida por los adyacentes, pero en este caso la falta de garantía sobre la capacidad de los tirantes de aguantar esa sobrecarga, hizo necesario tomar medidas de seguridad adicionales, como el apeo de varios tramos de la estructura (figura 7).

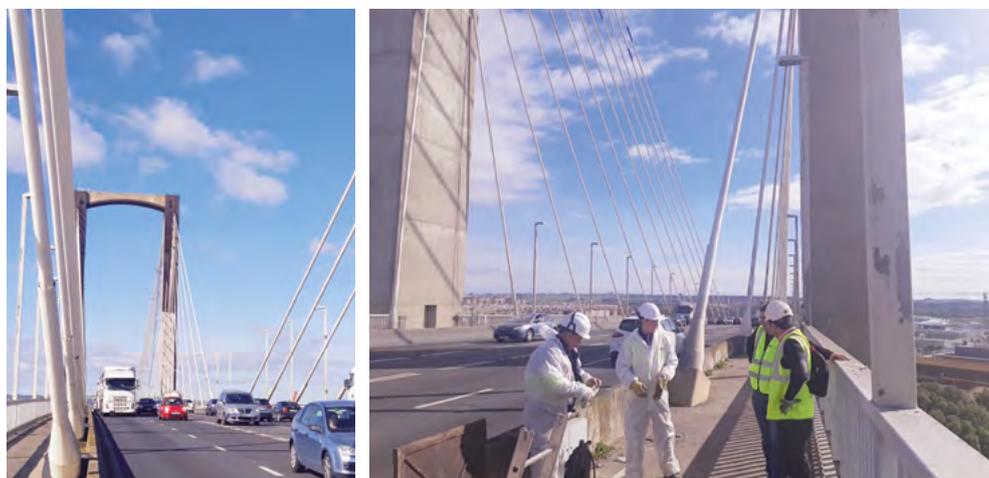
Figura 8. Detalle puente atirantado del Centenario (izquierda). Acceso para inspeccion del interior del tablero (derecha).

Como consecuencia de dicha inspección se detectó agua en el tubo de encofrado en 27 anclajes inferiores de los 88 existentes, es decir, aproximadamente en 1 de cada 3 tirantes. Igualmente 41 tirantes evidenciaban discontinuidad de la vaina en la zona previa al anclaje inferior en el tablero, es decir, aproximadamente 1 de cada 2 tirantes. En un gran número de tirantes se evidenciaron deterioros como [13]:

- La existencia de agua al retirar los capots.
- La detección de cordones con alambre central desplazado o deslizado en más del 10% de los cordones.
- La existencia de agua en el tubo-encofrado.
- La presencia de corrosión en el tubo protuberante de la pieza de anclaje.
- La discontinuidad entre vaina y anclaje, o falta de solape entre ellos.
- La corrosión patente en cordones.

La gravedad y trascendencia de los deterioros, la importancia y ubicación del puente, y los antecedentes del viaducto de Alcoy, llevaron a tomar la decisión de realizar una auscultación del puente en tiempo real y a la redacción, lo antes posible, de un proyecto de sustitución de tirantes.

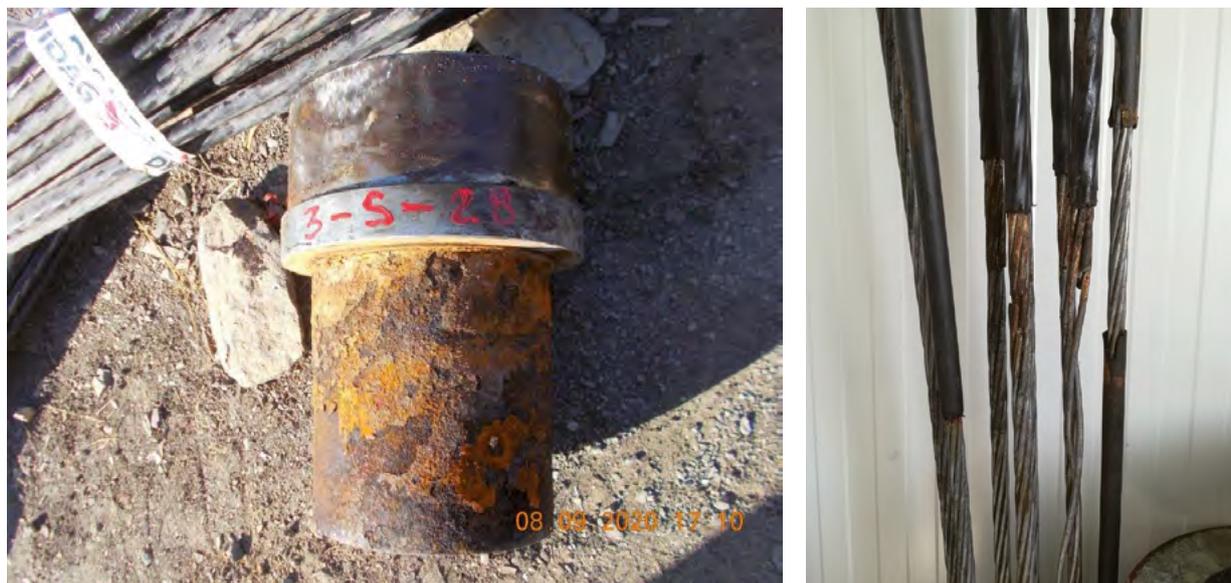
Figura 10. Elementos de anclaje del puente original (izquierda). Estado de los cables de tirantes (derecha).

El primero es la vibración de los cables. La ausencia de vaina de recubrimiento hace que con cargas muy bajas de viento los cables vibren significativamente, generando movimientos no solo en el conjunto del tirante sino en los cables entre sí. Estos movimientos y choques de los cables dañan su protección y generan pequeñas entallas o desperfectos que por mecanismos de fatiga pueden progresar hasta la rotura de los cordones.

El segundo mecanismo es la corrosión de los elementos de anclaje y del tramo de cable próximo a la cuña de anclaje (figura 10). Este proceso se debe a que las gotas de lluvia o de condensación se deslizan hacia abajo por los cables. Debido a la vibración de los cables antes comentada, ni las “prensa estopas”, ni las ceras que recubren los cables en el tramo final, en el que no están recubiertos, tienen la suficiente estanqueidad. Esto hace que la humedad llegue a las cuñas de anclaje y a los tramos de cable sin protección, pudiendo ocasionar, dadas las condiciones locales, una corrosión bajo tensión que provoca la rotura prematura del cable.

El proyecto solo preveía inicialmente la sustitución de 150 cordones de los 4230 existentes en el puente (por estimación del proyectista, dado que no se podía verificar concretamente el estado de los cordones dentro del bloque de anclaje, zona donde ocurrieron las dos roturas de los cordones). En 2015 dicha cantidad fue revisada y aumentó hasta 2500, aproximadamente el 60% de los existentes.

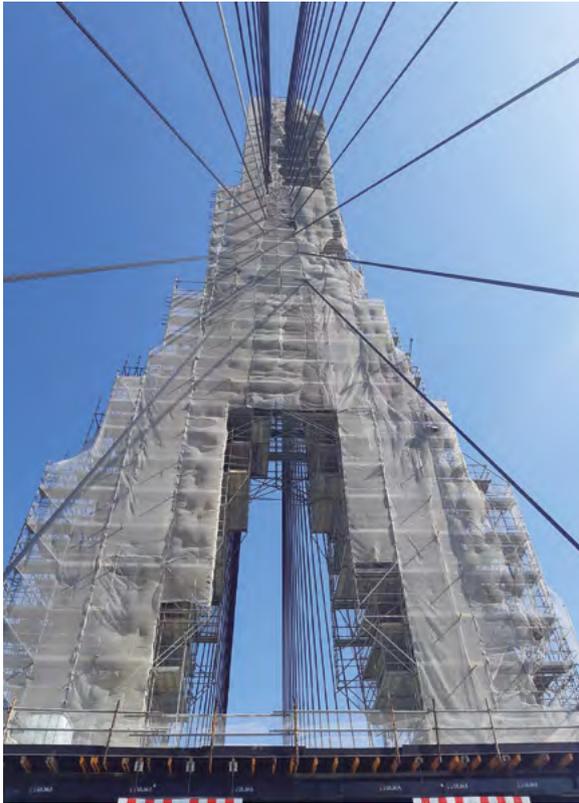
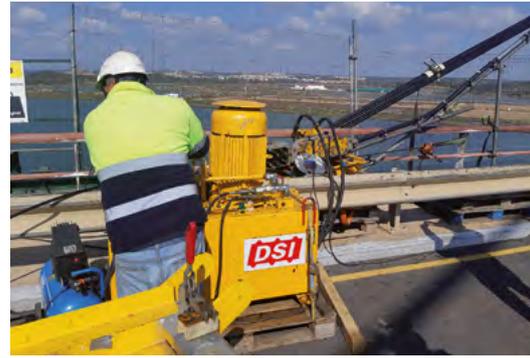
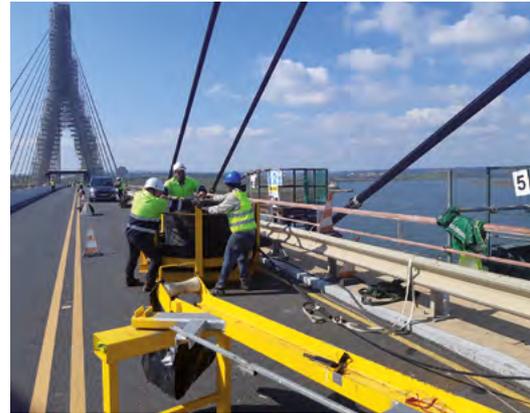
Figura 11. Andamiaje de pylon (izquierda). Sustitución de cables en tirantes y enfleado de cordones (derecha).

ción de los tirantes, la comisión técnica de seguimiento del convenio determinó la necesidad de sustituir todos los cables de los tirantes en lugar del porcentaje establecido en el proyecto.
