Experiencias relacionadas con riesgos no evidentes en puentes existentes

Experiences Related to Non-Evident Risks in Existing Bridges

Fco. Javier León González^a Hugo Corres Peiretti^a

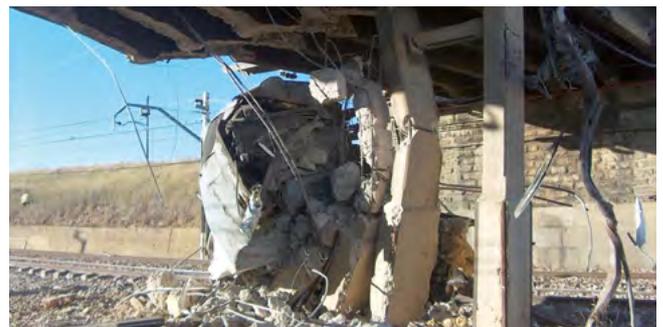
Figura 4. Impacto de un convoy ferroviario contra la pila de un puente en Villada, Palencia. 21 de agosto de 2006. Foto cortesía de ADIF.

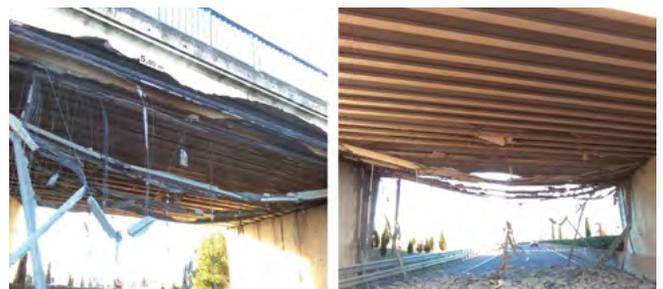
Figura 5. Impacto de un camión en Navarra en febrero de 2019. Foto de FHECOR.

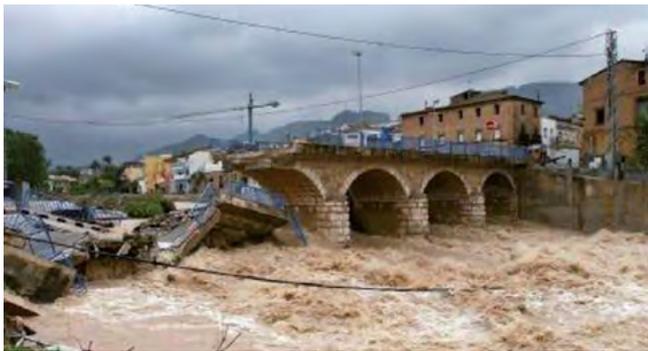
Figura 6. Hundimiento del puente de Beniarbeig (Alicante), el 11 de octubre de 2007.

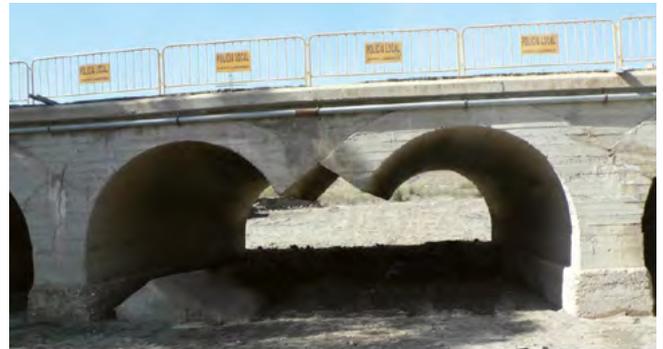
Figura 8. Puente en Puerto Lumbreras, 1 de octubre de 2012. Foto de los autores. A la izquierda se observa la pila socavada y volcada, con los arranques de las dos bóvedas acodalados precariamente entre sí.

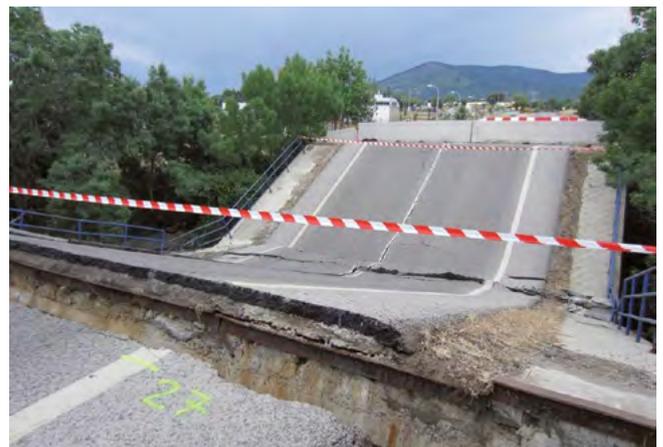
Uno de los aspectos más fáciles de controlar, aunque escasamente documentado en la práctica, es el del espesor del paquete de firmes o de los recrecidos bajo este. Este sobre-espesor afecta negativamente a la seguridad estructural, como es fácil deducir (figura 9).

Figura 9. Ejemplo de puente con 22 cm de exceso de pavimento. Puente de la M-527 sobre el río Guadarrama (29 de mayo de 2015). Foto de los autores.

Esa es una de las razones por las cuales se debe ser renuente a aceptar como válido el argumento de que ya pasó por la estructura un transporte especial similar (o el tráfico cotidiano), si no va acompañado de una estimación de la capacidad portante (lo que exige una inspección especial) o, al menos, una determinación del espesor del paquete de firmes.

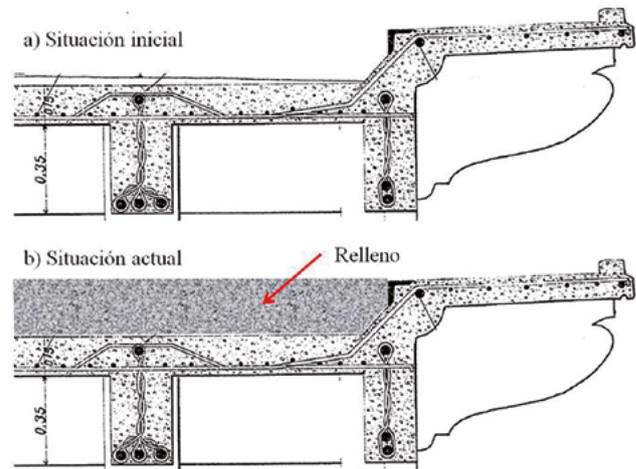
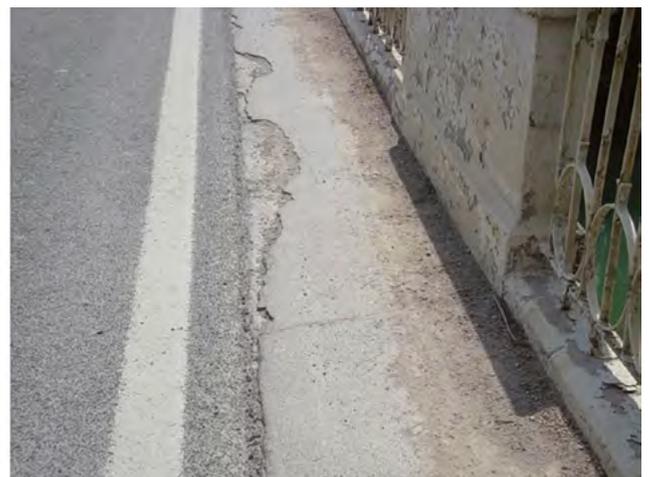
Figura 14. Sección transversal del puente de Liédena, antes de la reparación (figura de los autores), en la que se aprecia el espacio de facto habilitado indebidamente para el cruce de vehículos.

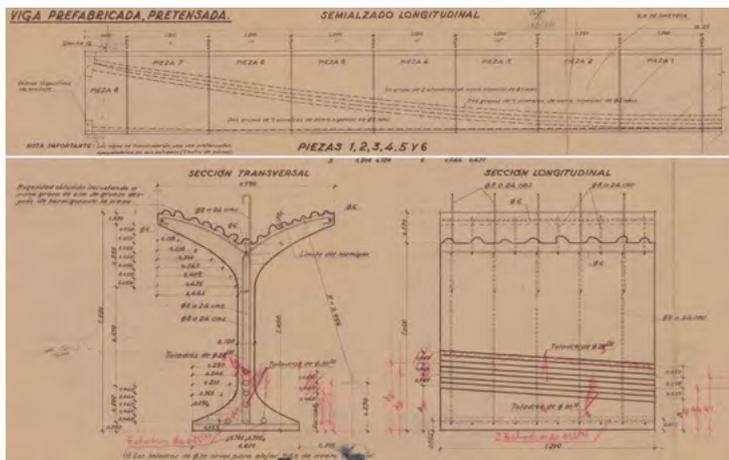
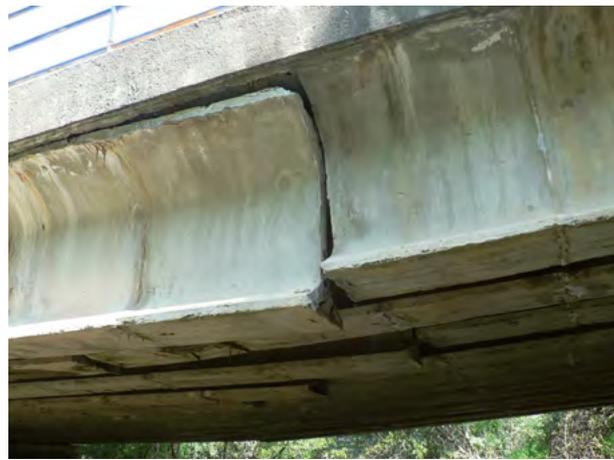
Figura 15. Ejemplo de puente pretensado anterior a 1970 (el mismo que el de la figura 9). A la izquierda, planos del proyecto que especifican la inyección, en la práctica imposible. A la derecha, configuración previa al colapso al desconectarse las dovelas [17].

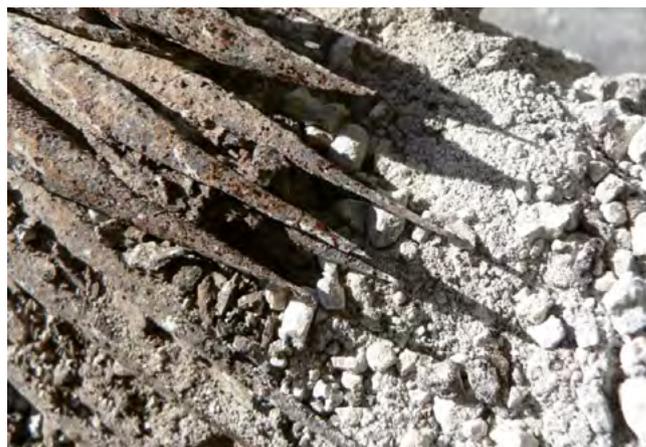
Figura 16. Tirante roto en el puente Fernando Reig en Alcoy (julio de 2016). Corrosión anódica. Foto de los autores. Se procedió a la sustitución del 100% de los tirantes.

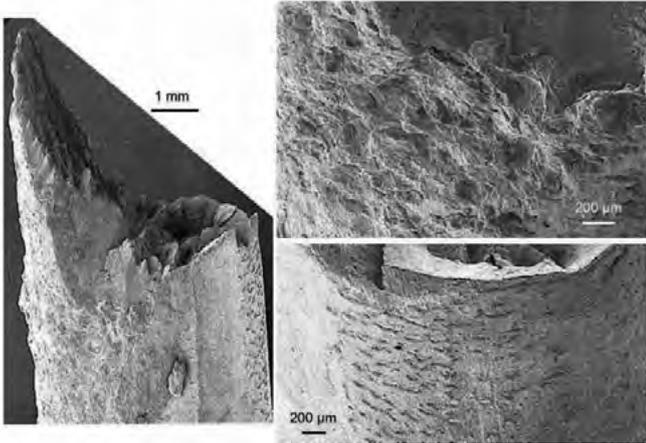
Es el caso de puentes con tirantes de retenida que, aun galvanizados, estén en presencia de fosfatos y amonio, pues pueden desarrollarse mecanismos de rotura por corrosión bajo tensión, como se muestra en la figura 17. Cabe asignar $p = 3$ y consecuencias de fallo como en la tabla 1. La asignación de tal valor de categoría de probabilidad tiene que ver con la casi inevitable presencia de materia orgánica en tales anclajes. Se dice "casi" porque ahora, que se sabe, cabe organizar un mantenimiento específicamente orientado a eliminar o paliar la causa de los problemas (materia orgánica) y a plantear algún sistema de monitorización.

Figura 17. Tirante roto por corrosión bajo tensión en un puente con retenidas galvanizadas pero en presencia de restos orgánicos. Foto cortesía del Laboratorio de Ciencia de Materiales de la ETSIC-CP-UPM en trabajo realizado por encargo de los autores.

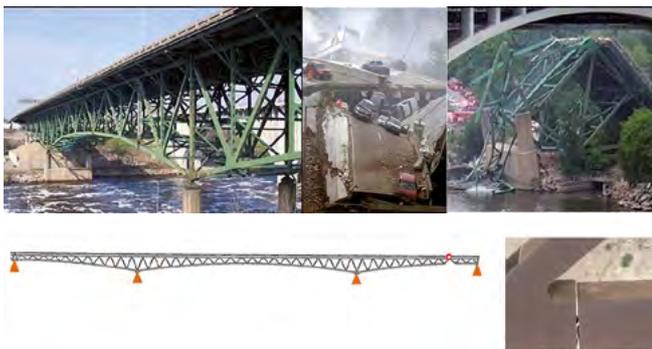
Figura 18. Ejemplos de puentes metálicos con fallos de difícil detección. Arriba, puente de Minneapolis (1 de agosto de 2007). Abajo, fallo por fatiga de soldadura en un puente de la A-3 (foto de los autores, 2013).

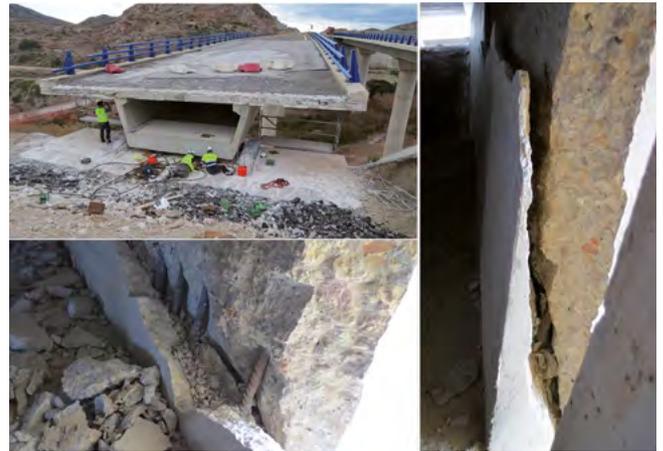
Son piezas sensibles, con probabilidad mayor de sufrir roturas a torsión y cortante por sobre-compresión del alma (figura 19, en cuyo esquema se indica cómo se superponen las compresiones del alma debidas al cortante con las debidas al momento torsor, habiéndose dibujado solo la mitad de la analogía de Rausch para mayor claridad), especialmente si experimentan

Figura 19. Ejemplo de rotura de alma por compresión excesiva debida a descenso diferencial en la AP-7. Fotos y esquema de los autores.

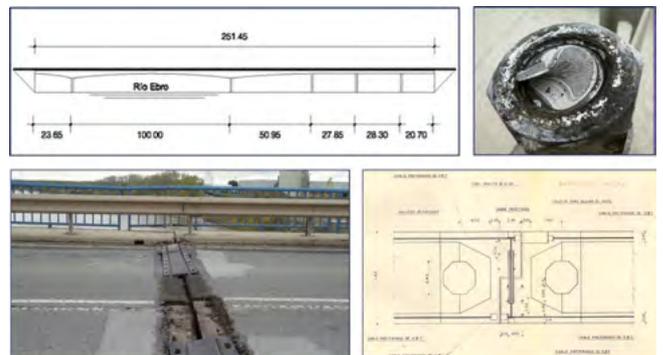
Figura 20. Ejemplo de apoyo a media madera con barras pasantes. Puente de Castejón (Navarra). Fotos de los autores.

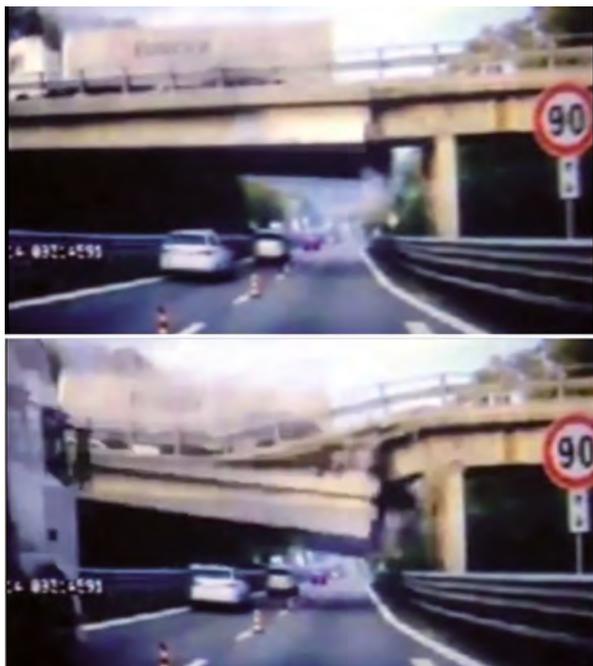
La probabilidad de fallo es mayor en estos apoyos intermedios en vano, como se ha podido comprobar desgraciadamente ([figura 21](#)). Cabe asignar $p = 3$ y consecuencias de fallo como en la [tabla 1](#). El problema está vinculado, en estos casos, al deterioro de la armadura de las zonas de apoyo a media madera (que no siempre obedece al detalle correcto) y a la mayor probabilidad de entrada de agua con agresivos en la junta que existe en la calzada. De las dos partes de la media madera, es la inferior la que resulta siempre crítica, como se ve en la [figura 21](#).

Figura 21. Ejemplo de colapso de un apoyo intermedio a media madera, en dos fotogramas (tomado de [19]).

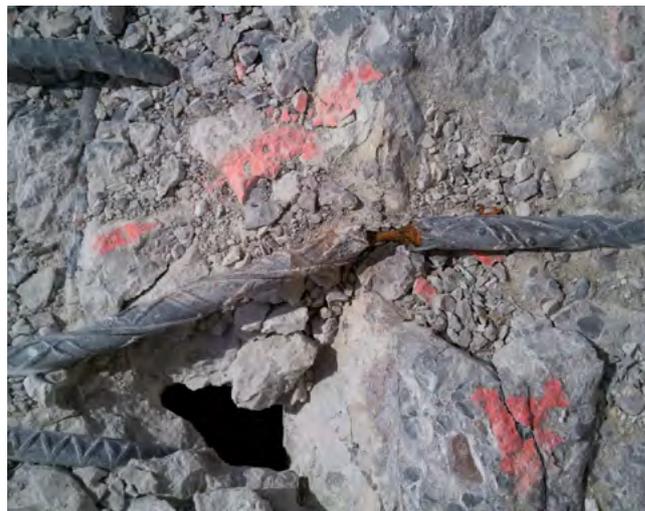
Figura 22. Armaduras corroídas en la interfaz hormigón prefabricado – hormigón *in situ*. Fotos cortesía de AUDENASA, concesionario que puede ponerse como modelo de actuación en la gestión del mantenimiento ordinario y especializado.

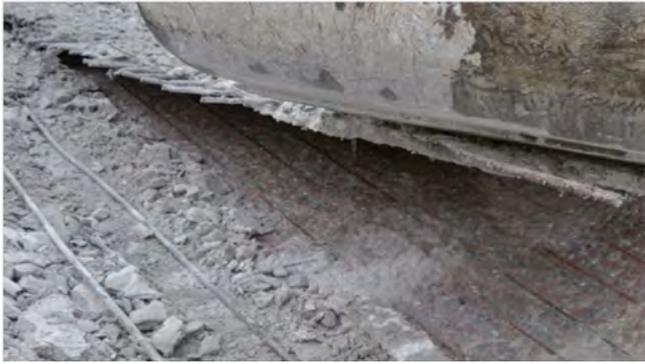
Un riesgo tecnológico añadido que los autores han detectado es el asociado a la disposición de resina epoxi en la junta. Si bien esos productos han demostrado ser muy solventes, se han detectado deficiencias en la ejecución, tanto por la presencia de suciedad o de agua (con resinas incompatibles con la humedad o el agua líquida) como por no respetarse los tiempos de polimerización. La [figura 23](#) muestra el caso, vivido por los autores en 2020, en una actuación de emergencia, de un recrecido vertido sobre una losa de puente. Si bien la resina impregnó claramente el hormigón del sustrato, polimerizó antes del vertido del hormigón del recrecido, generándose un plano de deslizamiento que, sin armadura, convirtió al recrecido, que alojaba la mayor parte de la armadura de flexión transversal por error previo de ejecución, en una pieza adicional meramente superpuesta que manifestó, afortunadamente, los síntomas (por fallo en el pavimento) de la no adherencia. Esa señal, típicamente achacable a un fallo en la impermeabilización y a la no adherencia entre pavimento y losa, advirtió, tras mucha reflexión, que se habría tratado de un fallo frágil de graves consecuencias.

Figura 23. Recrecido desconectado en la losa superior de un puente. No había armadura de conexión, por error de proyecto, pero lo peor era que la resina en que se confió, que había impregnado en el sustrato, polimerizó antes de verter el hormigón del recrecido, propiciando el deslizamiento.

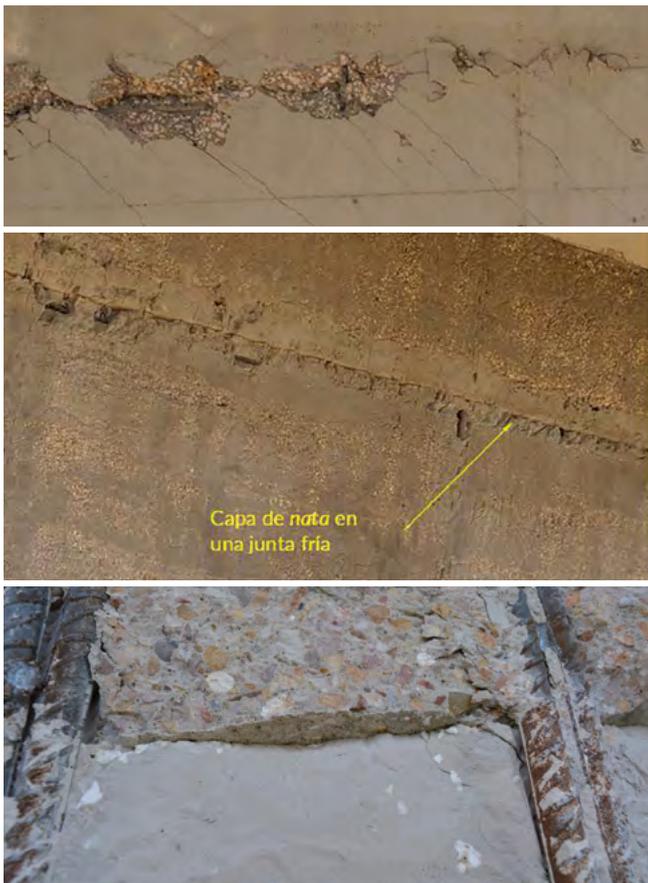
Se trata de un *riesgo tecnológico* asociado al uso de aditivos que, con indiscutibles ventajas constructivas, pueden llevar aparejados inconvenientes como la producción de una “nata” en la parte superior de la tongada que afecte a la capacidad a cortante (o rasante) al perderse el monolitismo del alma porque se producen *de facto* juntas frías de carácter cuasi-horizontal, con desplazamiento relativo. Puede ser el caso de estructuras construidas a partir de 2000 (figura 24), aproximadamente. Cabe asignar $p = 2$ y consecuencias de fallo como en la tabla 1.

Figura 24. Juntas frías no deliberadas en el alma de una artesa por la formación de una nata. Fotos FHECOR.

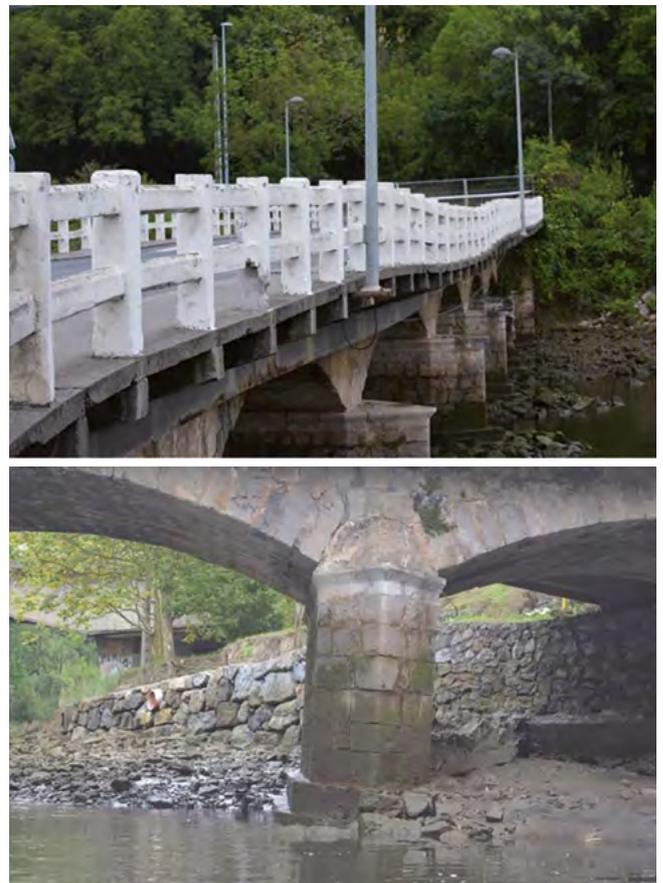
Figura 25. Descensos y giros en pila como consecuencia del deterioro progresivo de las cimentaciones profundas (pilotes) del puente de Astiñene (S. Sebastián). Fotos de los autores (2017).

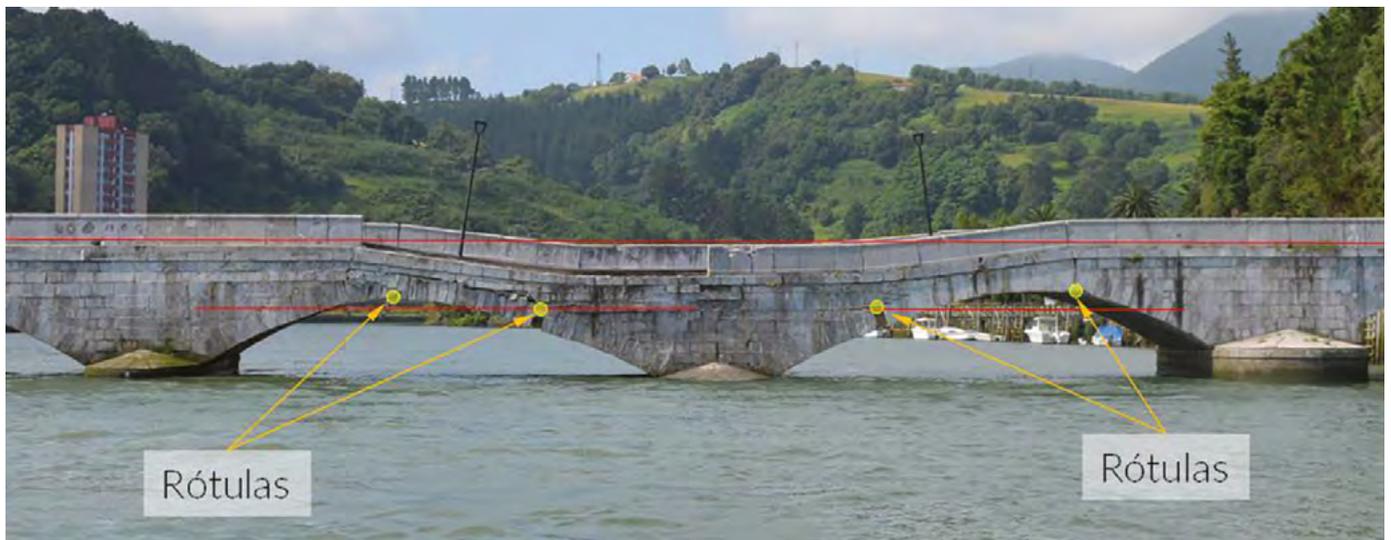
Figura 27. Puente de Deba tras el colapso parcial de la pila 2. Foto de los autores.

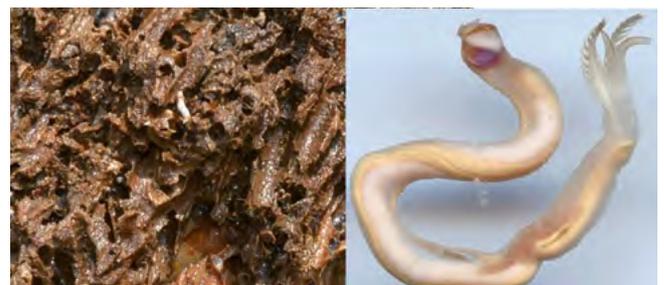
emparentado con las más apetitosas navajas. Se alimenta de la celulosa que procesa al ingerir la madera, formando túneles en la madera que son indetectables desde el exterior. A medida que pasa el tiempo y la broma hace su trabajo, se va perdiendo sección resistente (figura 28) y sobreviene el colapso. Como se indica en la figura 26, se estima que el descenso de la pila provocó un incremento del 20% en el esfuerzo axial de la misma.

Figura 28. Aspecto del *Teredo Navalis* o broma y de sus efectos en la madera de los pilotes del puente de Deba (foto de los autores).

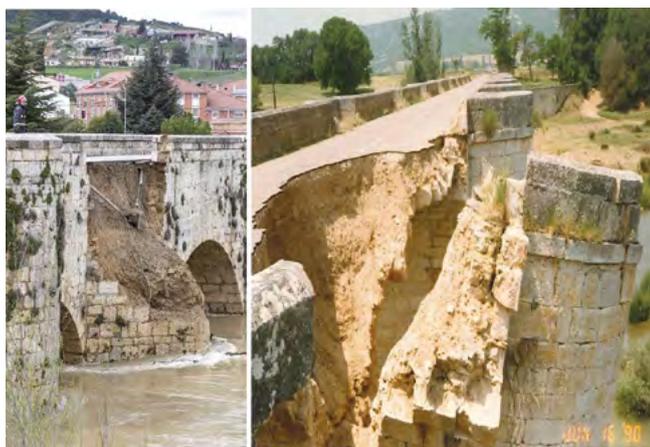
Planteados originariamente como muros de contención de los rellenos rígidos (durante la construcción) y de los granulares presentes en el trasdós de las bóvedas de estos puentes, el deterioro de dichos rellenos como consecuencia de la lixiviación del calicanto, de forma que este deja de resistir sin empujar y pasa a no resistir y empujar, unido a la aportación de agua, puede dar lugar a una rotura frágil, sin previo aviso, con consecuencias potenciales graves ([figura 29](#)). A falta de mayor información, cabe considerar $p = 3$ y consecuencias como las de la [tabla 1](#).

Figura 29. Ejemplos de rotura de tímpanos de puentes de piedra (a la izquierda, foto de prensa; a la derecha, cortesía de RODIO).

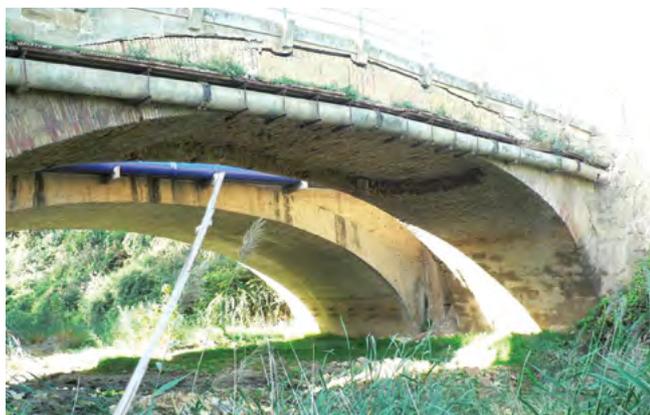
Los autores han constatado la mayor probabilidad de fallo de estos puentes, al cabo de muchos años, por fluencia diferencial y fallo por rasante ([figura 30](#)), en efectos acoplados. Los autores solo han detectado dos casos significativos, con bóvedas de directriz carpanel. Cabe asignar $p = 2$ y consecuencias de fallo como en la [tabla 1](#).

Figura 30. Ejemplo de colapso de parcial de puente de fábrica con bóveda rebajada de ladrillo. Puente de Ejea de los Caballeros. Foto de los autores.

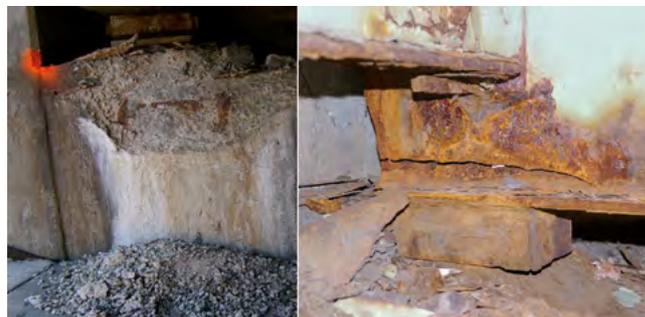
Figura 31. Deterioros en el hormigón y en el acero en una clase de exposición adversa (en este último caso con una rotura por tracción del alma debida al deterioro del hormigón bajo el aparato de apoyo) [24].

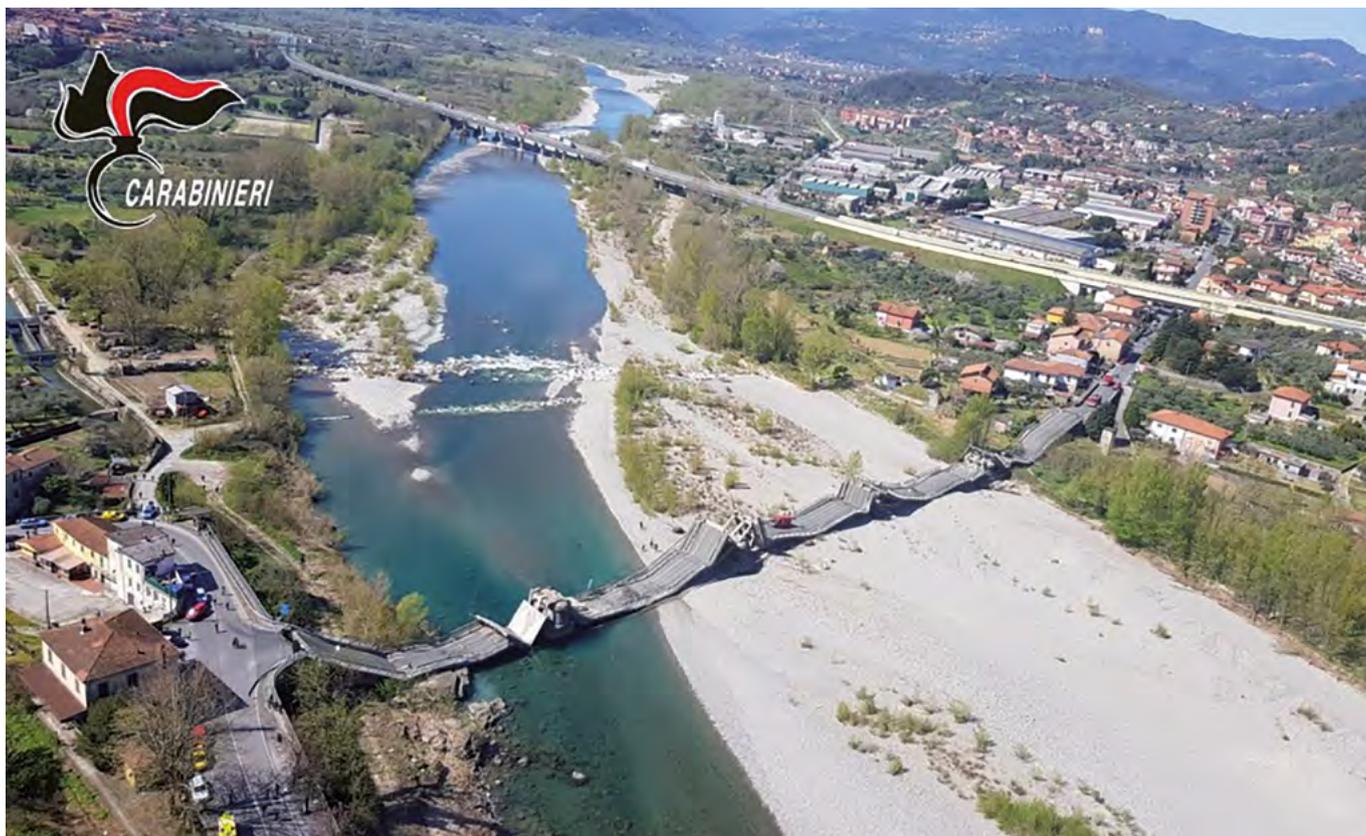
Cabe mencionar, finalmente, el caso del puente de Albano Magra, hundido el 8 de abril de 2020. Considerado “seguro” tras una inspección realizada unos meses antes del colapso, el puente falló en todos sus vanos de manera progresiva sin que mediara causa directa aparente (no se trató de una socavación, ni pasaban transportes pesados; en pleno confinamiento por la pandemia, solo dos furgonetas). Cabe pensar, y esto es cosecha

Figura 34. Colapso del puente de Albano Magra, 8 de abril de 2020. Foto difundida a los medios de comunicación.

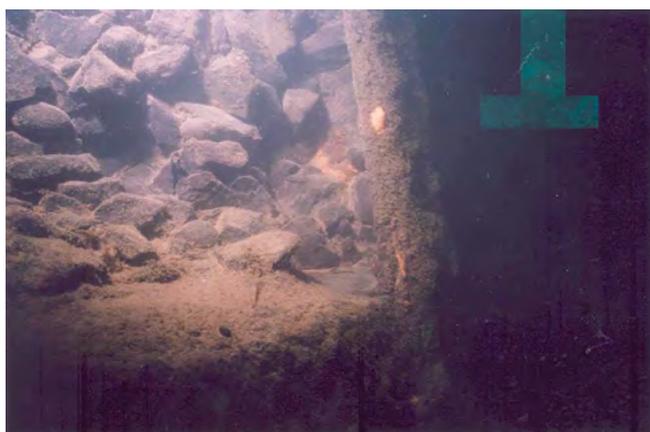
Figura 35. Hormigón lixiviado (ligante disuelto) y degradado en el puente de San Clodio, sobre el Sil. Trabajo de los autores en 2004.
