### ***Remodelación del estadio Santiago Bernabéu.***

### ***Convivir con el pasado: evaluación y refuerzo de la estructura preexistente***

José Luis Martínez Martínez, José Antonio Martín-Caro Álamo

<sup>a</sup>Ines Ingenieros, Núñez de Balboa 120, Madrid, España.

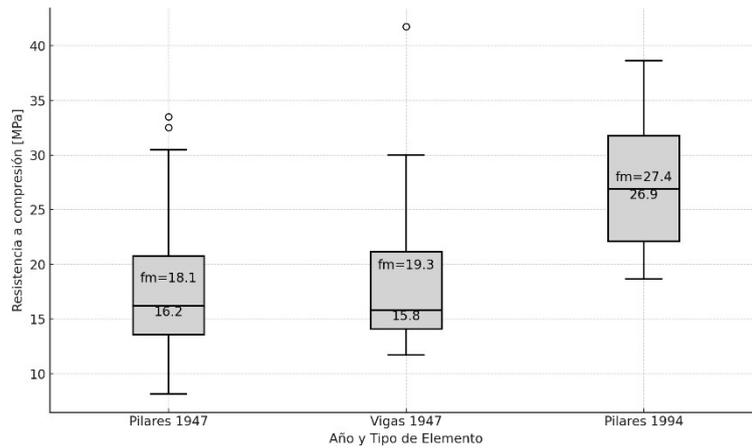
Se recopiló toda la información gráfica sobre la estructura, así como cuatro campañas anteriores de catas y ensayos llevadas a cabo por Ayesa, Cones, Intemac y Retineo. Los resultados de resistencias a compresión (Figura 4) muestran coeficientes de variación en torno al 40% para los hormigones antiguos y del 25% para los de 1994. Los resultados son compatibles con un HA-15 para 1947 y HA-20 (valor de proyecto) para 1994. Se investigó la compacidad de los hormigones (UNE 83-312-90) con resultados de índice de huecos entre el 9 y el 10% para ambos grupos de hormigones, denotando un “hormigón de buena calidad y compacidad”.

Figura 4. Distribución de los resultados de resistencias a compresión en testigos de diámetro 100 mm y  $h/\phi=2$ . Se indica el valor medio  $f_m$  y el valor mediano.

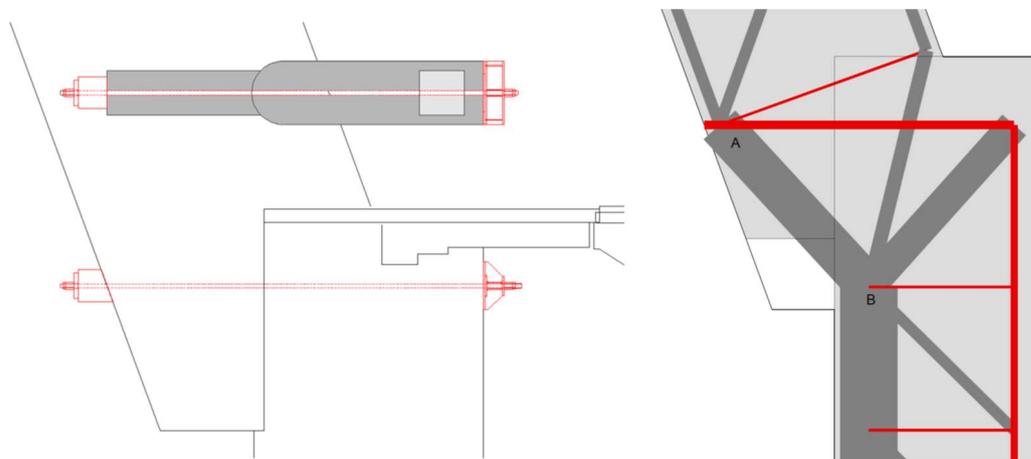
Las costillas de 1994 vieron incrementada su sollicitación en los niveles superiores. La zona de encuentro entre el arranque vertical y el tramo inclinado de las costillas estaba solicitada de forma similar al de una (gran) ménsula corta. El problema se estudió con detalle para disponer un refuerzo consistente en un tirante horizontal y un recrecido de hormigón. El tirante lo forma una barra  $\varnothing 65$  de acero Y-1050 dentro de una perforación de 90 mm de diámetro y 5.85 m de longitud. El recrecido tenía como objetivo ampliar el canto de la sección diagonal en la zona de encuentro entre tramos (Figura 5). Si bien el tirante se alojaba en el centro de la sección de la costilla, la fuerza de tesado en el anclaje interno no podía aplicarse en la zona central porque el pilar de 1947-1982 funciona como un hueco central de 700 mm de ancho próximo al borde. El anclaje apoya en una estructura metálica que puentes la reacción hacia dos bandas de solo 150 mm de ancho en cada borde. Para limitar los efectos de segundo orden fuera de su plano, se dispuso un arriostramiento a base de celosías metálicas de 2.50 m de canto en su parte superior, donde eran compatibles con las instalaciones.

Figura 5. Refuerzo de las costillas. Barra pretensada (i) y esquema de bielas y tirantes. El recrecido del tacón permite bajar el nudo B y mejorar además la dimensión de la biela AB

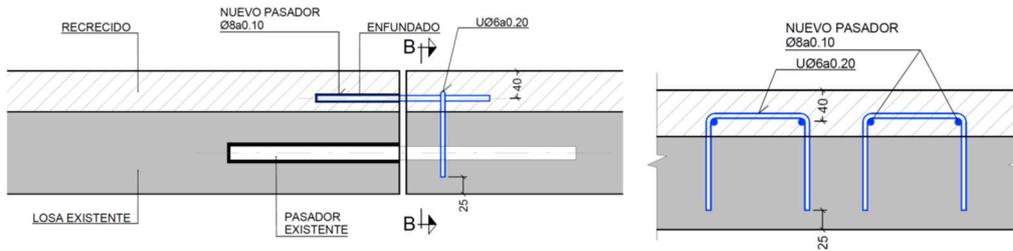
Las losas de 120 mm de espesor precisaban una mejora de la resistencia y la rigidez, así como una protección al fuego en su cara superior. Esto se consiguió mediante un recrecido nominal de 45 mm de microhormigón autonivelante, lo cual aumentaba el canto en un 50%. La realidad de las deformaciones e imperfecciones de las losas obligó a hacer un levantamiento de precisión por nube de puntos y definir una cota de arquitectura en cada nivel de forma que el recrecido tuviera siempre más de 45 mm en su punto de menor espesor. Este ajuste influye tanto en los niveles de arquitectura (escaleras, etc.) como en las cargas muertas efectivas. El recrecido es efectivo considerando rugosidad normal, sin barras de cosido entre hormigones y sin puente de unión. En la zona de junta se dejan pasadores en el hormigón nuevo y sí se perforan barras para anclar Ues que evitrn el empuje al vacío de los pasadores. El armado del recrecido consistía en un mallazo  $\# \varnothing 6$  a 0.15 y en refuerzos  $\varnothing 10$  a 0.15 sobre las vigas en que apoyan los recuadros de losa.

Figura 6. Detalle de pasadores en juntas de losas de 1947

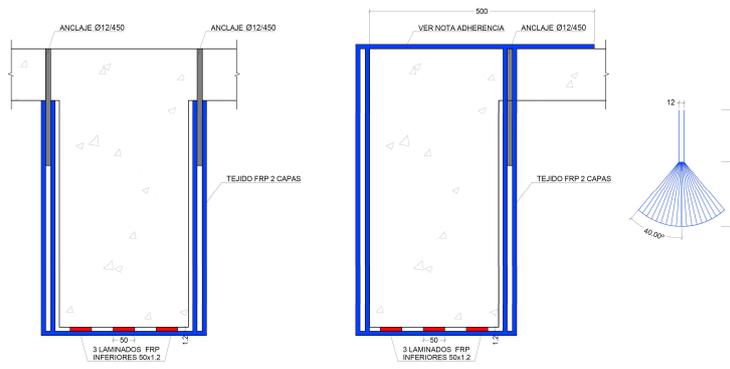
Las vigas longitudinales y transversales no mejoran significativamente su seguridad por el recrecido descrito. Se diseñaron dos clases de refuerzos: de flexión y cortante mediante laminados y tejidos de fibra de carbono y refuerzos metálicos. Los refuerzos de FRP se aplicaron siempre que fue posible. Los refuerzos a cortante en vigas en T tienen el problema de la falta de eficacia del tejido aplicado en tres caras, lo cual además incrementa la sollicitación de la armadura de positivos. Para resolverlo, se utilizaron anclajes en abanico. Estos elementos no están recogidos en las normas de refuerzos de FRP [10][11] por lo que se recurrió a bibliografía especializada [12]. Se diseñaron 17 refuerzos tipo con entre 3 y 9 laminados de 50x1.2 [mm] y dos o tres capas de tejido de 0.167 mm de espesor.

Figura 7. Detalle de anclaje de los tejidos de FRP de refuerzo a cortante en vigas interiores y de borde

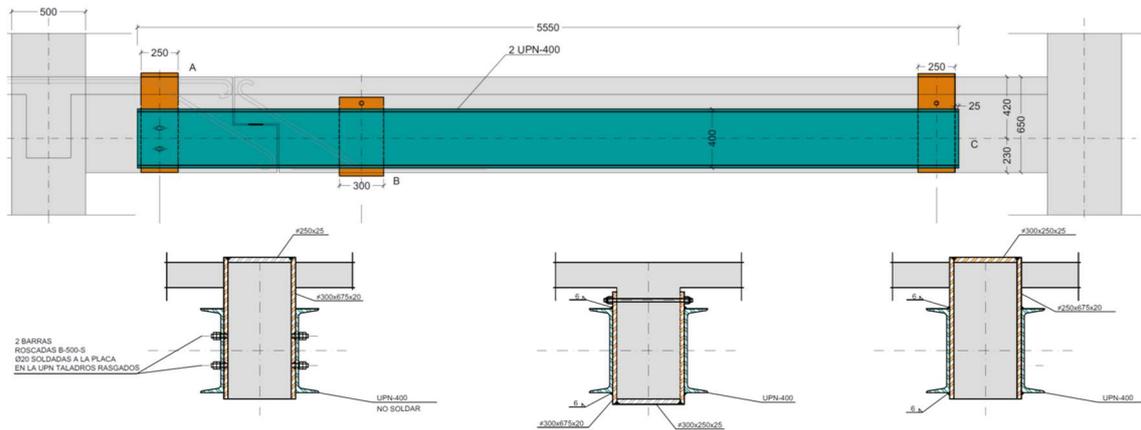
Los refuerzos de FRP son aplicables hasta cierto nivel de necesidad de mejora de la seguridad. Además, en ocasiones era precisa la demolición de tramos de vigas. Esto interrumpe el esquema de continuidad del diseño original y deja a los tramos adyacentes al retirado con un problema en su armadura longitudinal, ya que los ganchos que la anclaban se encontraban en el vano retirado. En estos casos se recurrió a una adaptación de un refuerzo clásico de vigas de madera adosando lateralmente perfiles UPN. Cuando los gálipos lo permitían se emplearon refuerzos metálicos bajo las vigas existentes. En total, se definieron 20 refuerzos metálicos tipo, incluyendo los que se encuentran en tramos de junta a media madera. Todos los refuerzos metálicos inferiores son pasivos en el sentido de la referencia [13].

Figura 8. Refuerzo metálico tipo de una viga longitudinal en tramo de junta

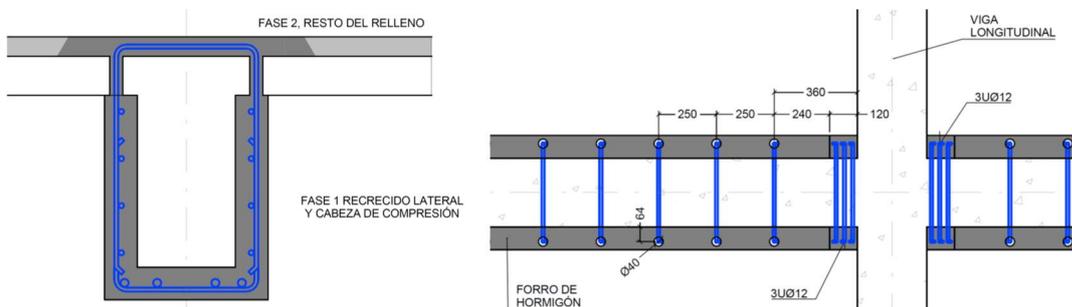
En los forjados del este la singularidad del vano de doble ancho con viga longitudinal embrochada en las transversales hacía inaplicables las soluciones tipo metálicas. Para resolver el refuerzo de las vigas transversales, que reciben la carga puntual, se diseñó un refuerzo de recrecido perimetral de microhormigón en el que los esfuerzos se resisten con la nueva armadura longitudinal y transversal. El refuerzo es conceptualmente similar al de recrecido de los pilares, pero su ejecución es considerablemente más complicada. Los contactos horizontales entre el hormigón preexistente y el del refuerzo requerían un tratamiento de rugosidad alta para asegurar la transmisión de rasantes. Los agujeros en la losa practicados para introducir la armadura vertical en U servían además para el vertido del microhormigón. Un refuerzo a cortante similar pero con hormigón proyectado se presenta en [14]. La zona de embrochamiento con la viga longitudinal requiere un refuerzo local y un armado de detalle (Figura 9).

Figura 9. Sección de la viga transversal recrecida y detalle en planta del encuentro con la viga longitudinal

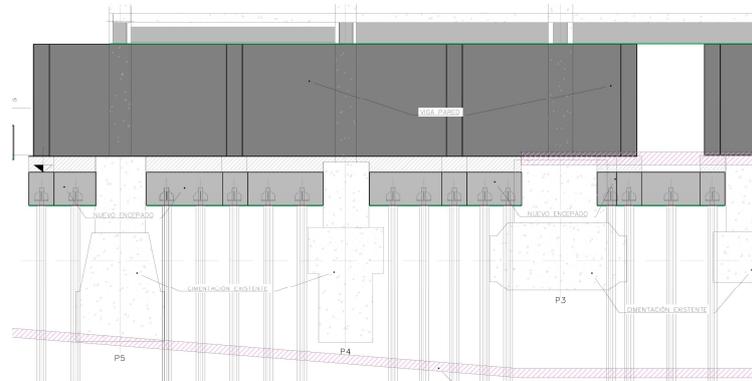
Una objetivo de la reforma era proveer un acceso camiones desde el exterior al campo de juego. El trazado de este acceso (el túnel de carros) definía una rasante por debajo de los pozos de cimentación de los pilares del edificio este. Para ejecutar el túnel fue necesario apea y poner en carga dos alineaciones, sosteniendo simultáneamente cinco pilares con una fuerza total de 11 MN. La puesta en carga activa se consideró importante para evitar que el apeo tomara la carga bruscamente al perforar los pozos existentes o al excavar el túnel.

Figura 10. Alzado parcial del recalce de la estructura y cota inferior del túnel de carros

Para ello, se construyó una línea de encepados sobre micropilotes y separados del terreno mediante porexpán. Sobre esta línea se formó una viga pared que abrazaba los pilares existentes. Entre la viga pared y la cimentación se deja una rendija que permite situar 17 gatos. Una vez aplicadas las cargas, que son distintas en cada gato en función de las reacciones de los correspondientes pilares, se introdujeron calzos y se hormigonó la rendija. Los movimientos totales de la estructura a máxima carga fueron inferiores al milímetro.

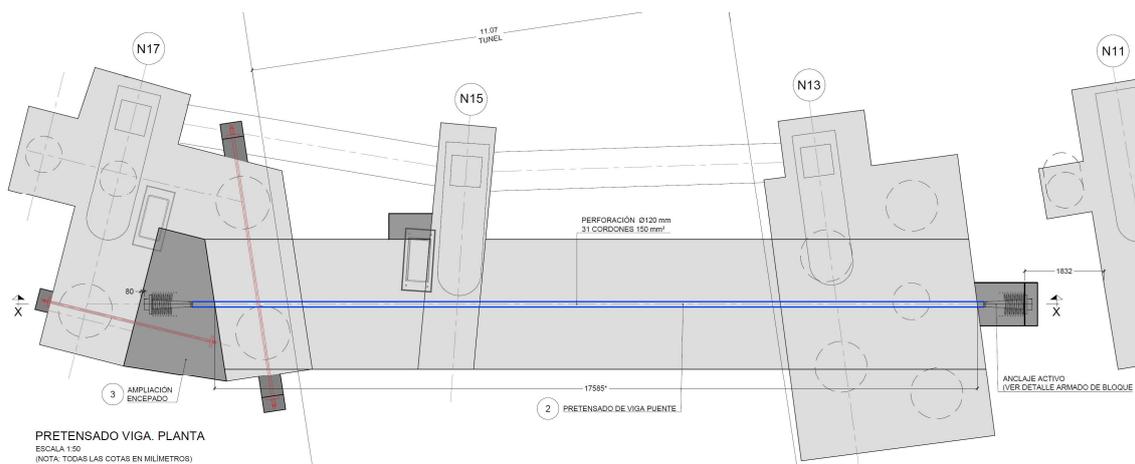
Se han descrito los puentes sobre el túnel ferroviario de la obra original y su ampliación y refuerzo en la obra de 1994. Tanto en el cruce del lado sur, como en el norte el apoyo de unos soportes auxiliares de la cubierta (*las muletas*) se produce sobre estas estructuras. El caso más complejo se da en el norte (Figura 11) en el que el soporte se sitúa junto a una costilla que ya se encuentra apoyada en un extremo en el puente de la obra original (pilar de cuarta alineación) u en el otro en un puente de hormigón armado de 3 m de canto.

Figura 11. Planta de una de las estructuras sobre el túnel que muestra las sucesivas intervenciones de 1947, 1994 y refuerzo actual. El apoyo de los nuevos soportes de cubierta están junto a las costillas N15 y N17

Los importantes incrementos de sollicitación en este elemento (flexión biaxial y torsión) se resolvieron con un conjunto de refuerzos que incluían el cosido de varias cimentaciones y el pretensado longitudinal de la viga puente, lo que requirió una perforación de 17.5 m que se ejecutó con una desalineación de menos de 60 mm. El pretensado preveía una resistencia adicional ante los esfuerzos y rigidez suficiente para evitar que las reacciones sollicitaran las partes más antiguas de la obra.

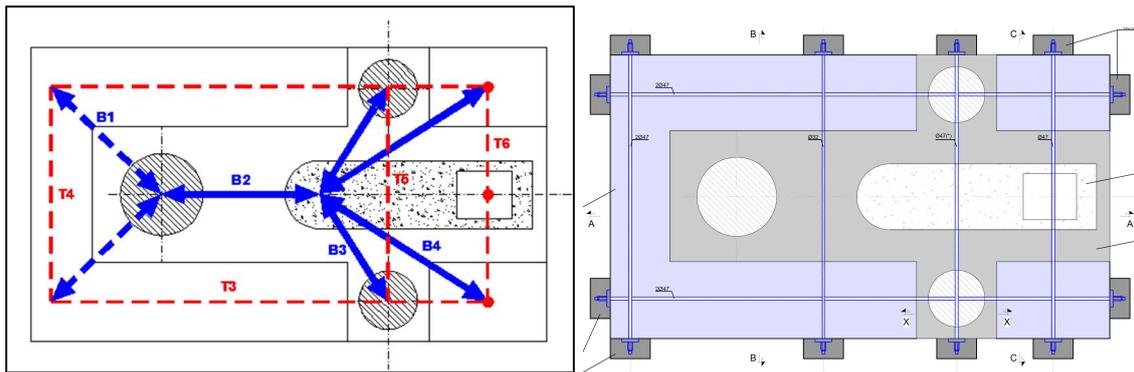
Para terminar, se describe brevemente el refuerzo que fue preciso en ocho costillas del fondo norte y otras tantas en el sur a raíz de la fuerza limitada por dispositivos DAC a razón de 500 kN por costilla. En el fuste de estos soportes se ejecutaron refuerzos similares, aunque de mayor entidad, a los de las costillas tipo (Figura 5) complementados con tejidos de FRP en el tramo inclinado para reforzar tirantes internos asimilables al cortante del elemento. En estos 16 casos el análisis de esfuerzos en los encepados mostró la necesidad de refuerzo. Es de destacar que no se precisaban elementos de reacción nuevos (pilotes o micropilotes) sino un mecanismo interno eficaz para llevar los esfuerzos a los pilotes existentes. La Figura 13 muestra la planta del esquema estático. El axil excéntrico de la costilla se representa mediante una compresión en su zona exterior (remate semicircular) y una tracción cuyo centro de gravedad está en el hueco debido al pilar preexistente. Las bielas o tirantes grafiados en línea discontinua están en un plano horizontal, el resto son bielas de trazado 3D.

Figura 13. Planta del esquema de equilibrio del encepado reforzado (i) y ampliación y cosido con barras pretensadas del encepado
