### ***Lecciones aprendidas del diagnóstico y desmontaje del paso superior Joaquín Costa – Francisco Silvela, Madrid***

# Lecciones aprendidas del diagnóstico y desmontaje del paso superior Joaquín Costa – Francisco Silvela, Madrid

Construido en 1969, este viaducto de hormigón pretensado venía manifestando algunos problemas hasta que, en febrero de 2020, se detectó una grieta asociada a la rotura de un tendón. Eso exigió acometer un proceso de diagnóstico para una adecuada evaluación estructural del tablero. Tras constatarse que cerca del 10% de los tendones presentaba alguna deficiencia relacionada con la inyección y con principios de corrosión, y que la resistencia característica del hormigón, con un diagnóstico inequívoco de fuerte ataque árido-álcali, apenas llegaba al 50% de la del proyecto –con un nivel de seguridad inadmisible e insalvable–, se recomendó al Ayuntamiento de Madrid el cierre y el desmontaje de la estructura. El soporte de la ETSICCP-UPM y nuestra perseverancia permitieron completar dos campañas paralelas de reconocimiento *post-mortem* de gran valor para confirmar el diagnóstico. Este artículo expone las lecciones aprendidas por los autores durante las fases

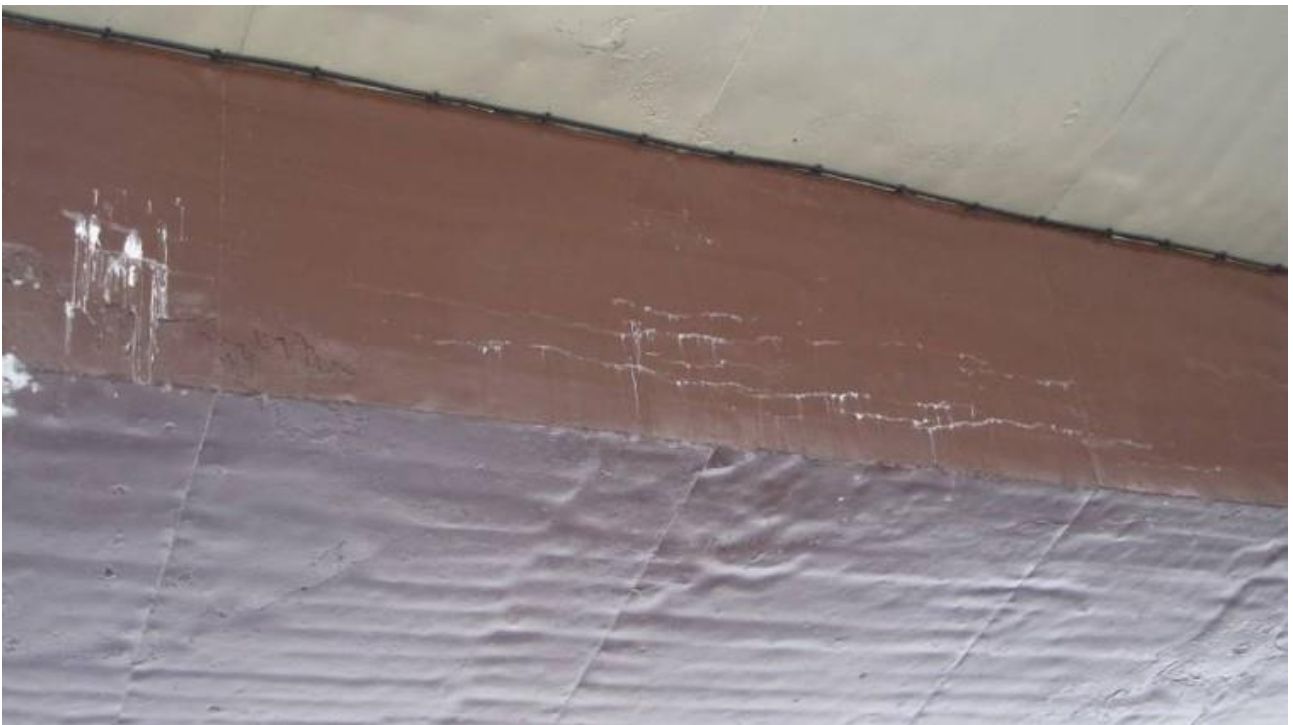
La estructura venía manifestando movimientos desmesurados de la junta más alejada del punto fijo (E2-1, figura 3), situada en el lado de Joaquín Costa, y unas misteriosas fisuras longitudinales en las losas de fondo y en las almas (figuras 11 y 12), prácticamente sistemáticas, que permanecieron inexplicablemente sin diagnóstico, con un tratamiento meramente paliativo (pintura y sellado).

Figura 11. Fisuras longitudinales (foto del informe de inspección principal de INES Ingenieros Consultores, 2012, referido en [8])

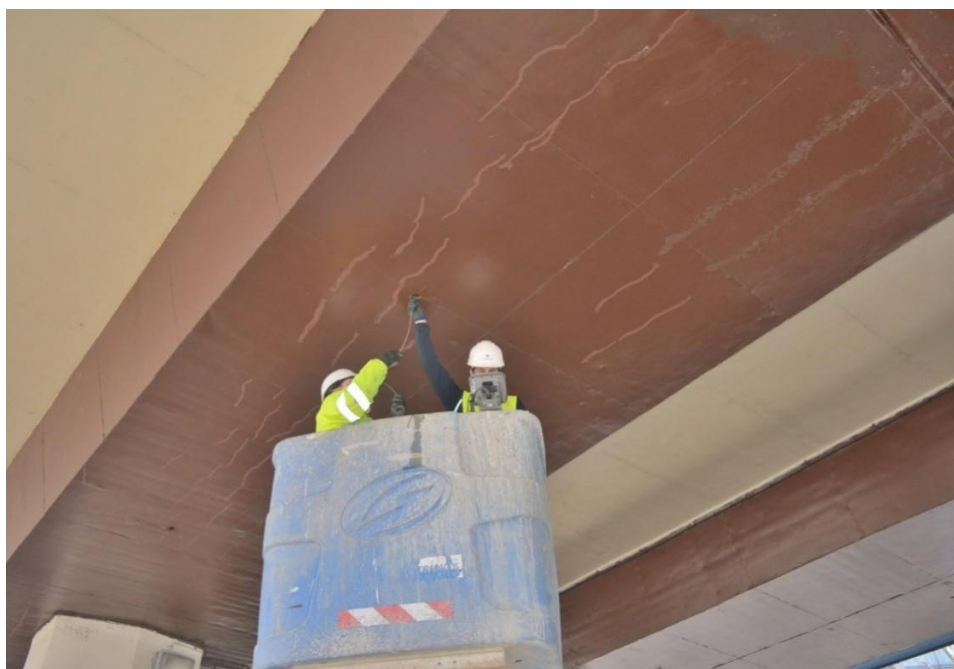
Figura 12. Fisuras longitudinales selladas en losa de fondo (foto de los autores, marzo de 2020)

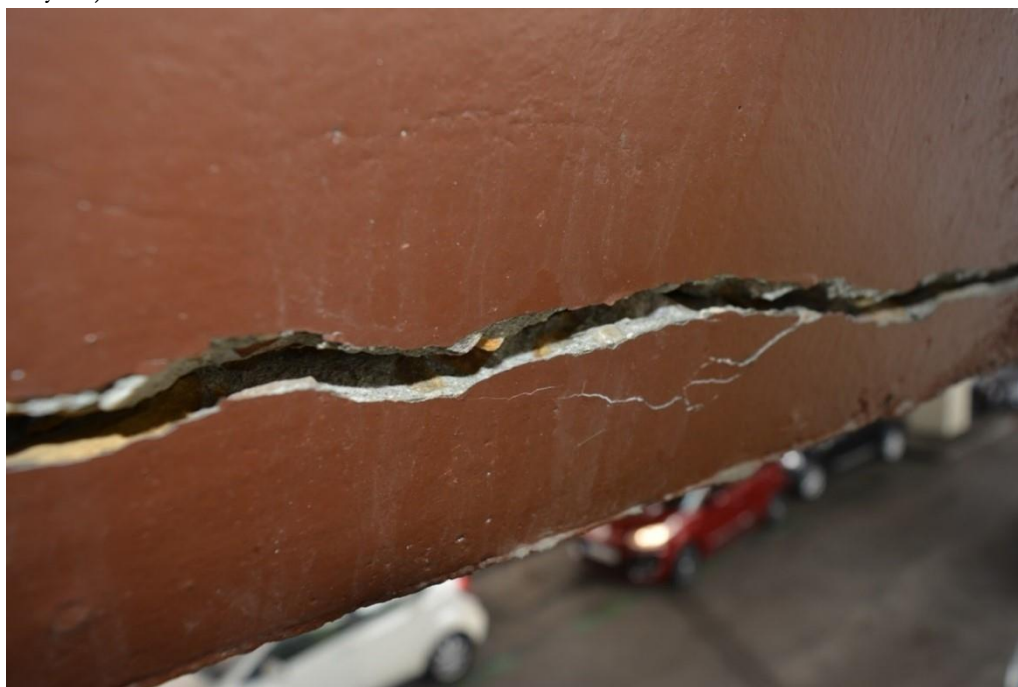
A comienzos de febrero de 2020, en coincidencia con las labores de mantenimiento que llevaba a cabo DRAGADOS en el contexto de un contrato de conservación ordinaria y especializada, se detectó la muy rápida evolución, en cuestión de pocos días, de una de las fisuras longitudinales detectadas en los paramentos laterales y en la losa inferior. De la fisura se pasó a una grieta de abertura superior al centímetro, tal y como se advierte en la figura 13, situada aproximadamente a 0,60 de la luz de vano 6 en su lado sur. El 12 de febrero de 2020, FHECOR participó en la inspección de la estructura y solicitó practicar una calicata en la zona de la grieta observada. Se detectó, en efecto, en el lado oeste del vano 6 (entre P-5 y P-6), cerca del centro del vano, un tendón sin lechada protectora y roto, con fractura reciente (figuras 14 y 15).

Figura 13. Grieta en vano 6 (suroeste de la estructura). Foto de los autores, 12 de febrero de 2020

Lo observado llevó a la recomendación, trasladada al Ayuntamiento de Madrid el mismo 12 de febrero de 2020, de que se restringiera el paso de vehículos, admitiéndolo sólo en los carriles centrales. Con el fin de evaluar el alcance de los déficits observados en el pretensado, se practicaron otras calicatas, a partir de un programa sistemático orientado al efecto, encontrándose otros tendones con ausencia o déficit de inyección de lechada (como en la figura 15), lo que representaba aproximadamente el 10% del total de tendones. Cabe añadir que la detección, en catas puntuales, de huecos de inyección y principios de corrosión en ese 10% de tendones, es un claro indicio, aunque no se encontraron más alambres rotos, de riesgo de rotura próxima en el tiempo o en otro lugar no inspeccionado.

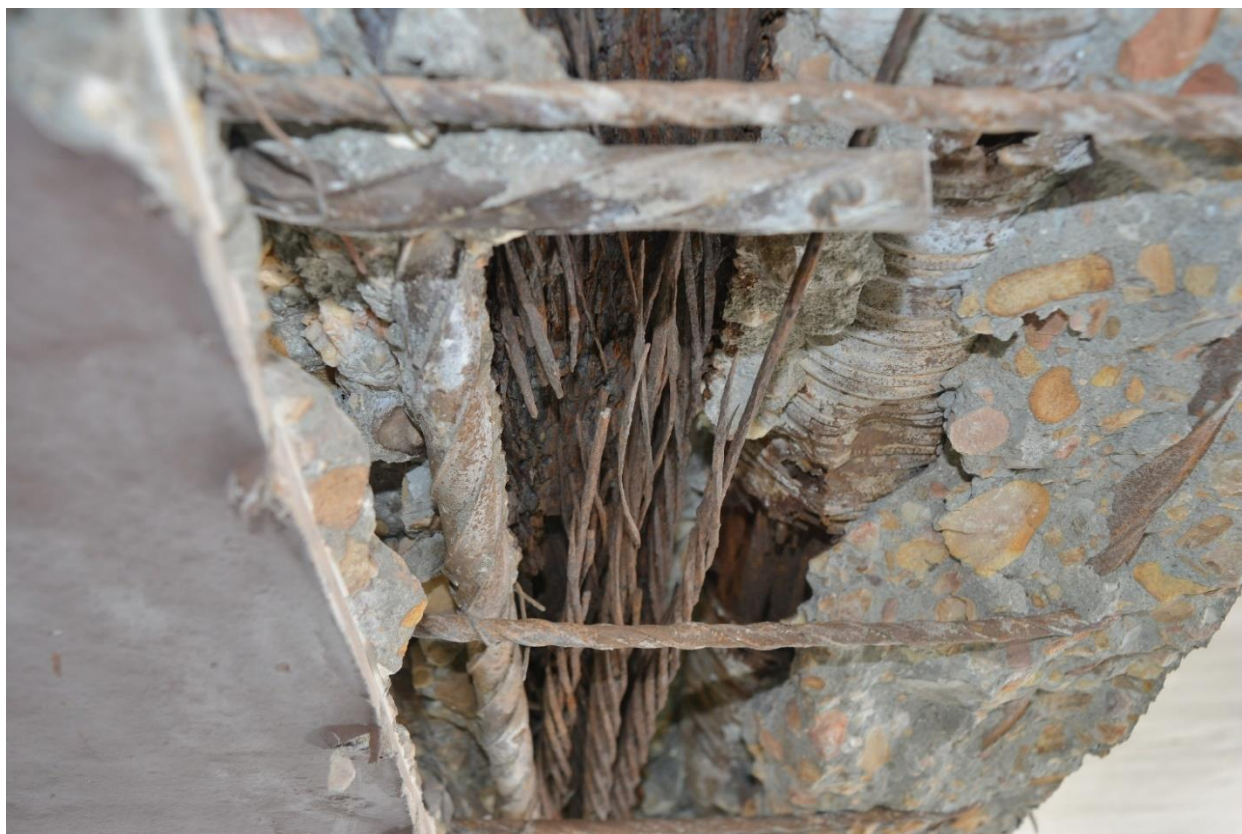
Figura 14. Tendón roto, sin lechada, detectado tras practicar una calicata en la zona de la figura 13. Foto de los autores

Como es sabido, la rotura completa de un tendón, tras la rotura sucesiva de sus cordones, supone mecánicamente la aparición de una fuerza igual y contraria a la existente inmediatamente antes de la rotura. Esa fuerza de reacción provoca súbitamente en el elemento “tendón”, especialmente si no está rodeado de la lechada de inyección (figura 15), una fuerza de compresión sobre un elemento tan esbelto que produce un efecto látigo (transversal) cuyo resultado se tradujo en la conversión de una de las fisuras longitudinales en una grieta. La ya referida escasez de cuantía de armadura pasiva transversal explica que el prisma de hormigón no pudiera resistir esa acción perpendicular al eje del tablero: las tracciones transversales inducidas por el efecto látigo no estaban equilibradas por una cuantía de armadura transversal que no exigía la reglamentación de la época<sup>2</sup>.

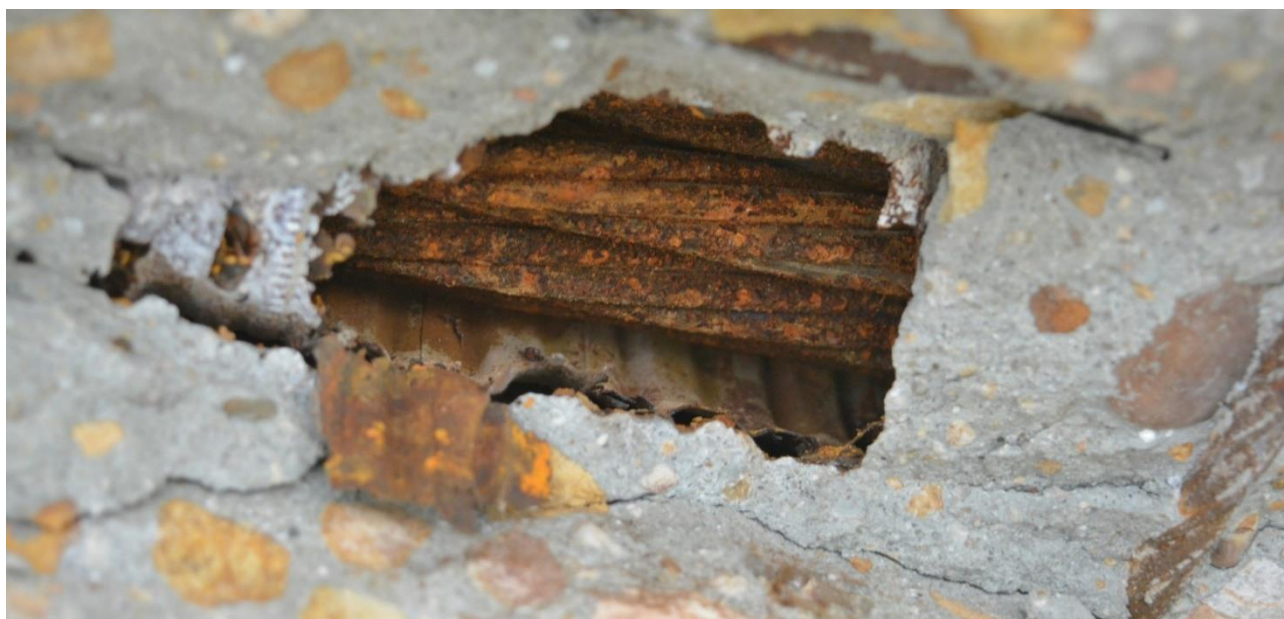
Figura 15. Tendón sin lechada en lado oeste del vano 6 (entre P-5 y P-6), en la calicata en la zona de la figura 13. Foto de los autores, 12.02.2020

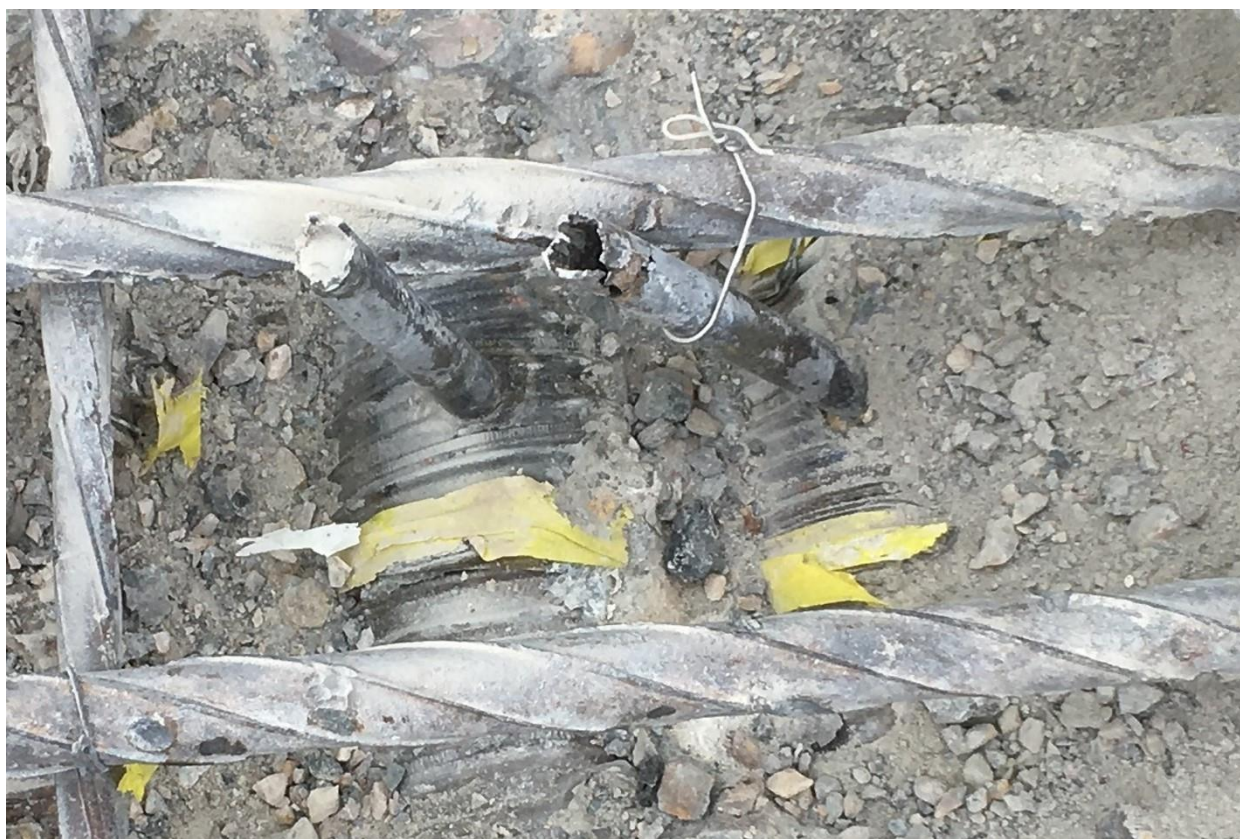
En la figura 16 se muestra el estado de las vainas y de los tubos de purga encontrados, y en la figura 17 se puede apreciar el estado de los alambres de los cordones de uno de los tendones sobre pila 6, con lechada y síntomas de incipiente corrosión (parte derecha).

Figura 16. Vainas y tubos de purga sobre pila 6. Armadura pasiva estirada en frío, típica de la época (foto de los autores, 12.02.2020)

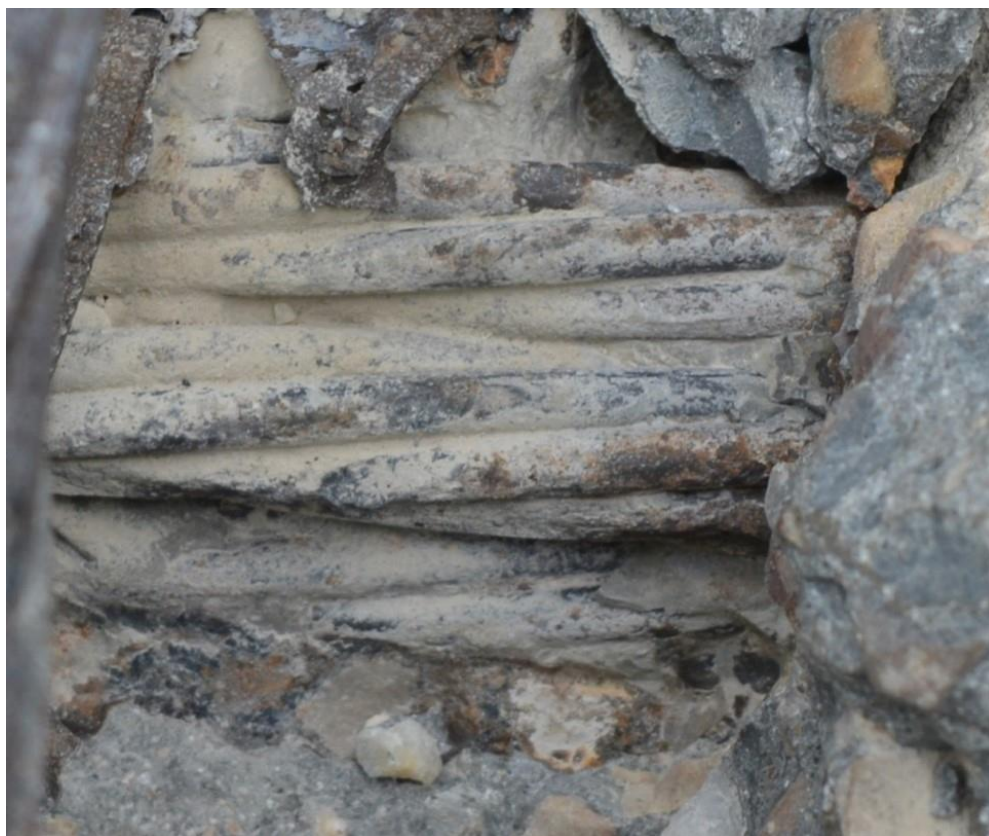
Figura 17. Calicata sobre pila 6. Foto de los autores, 12.02.2020

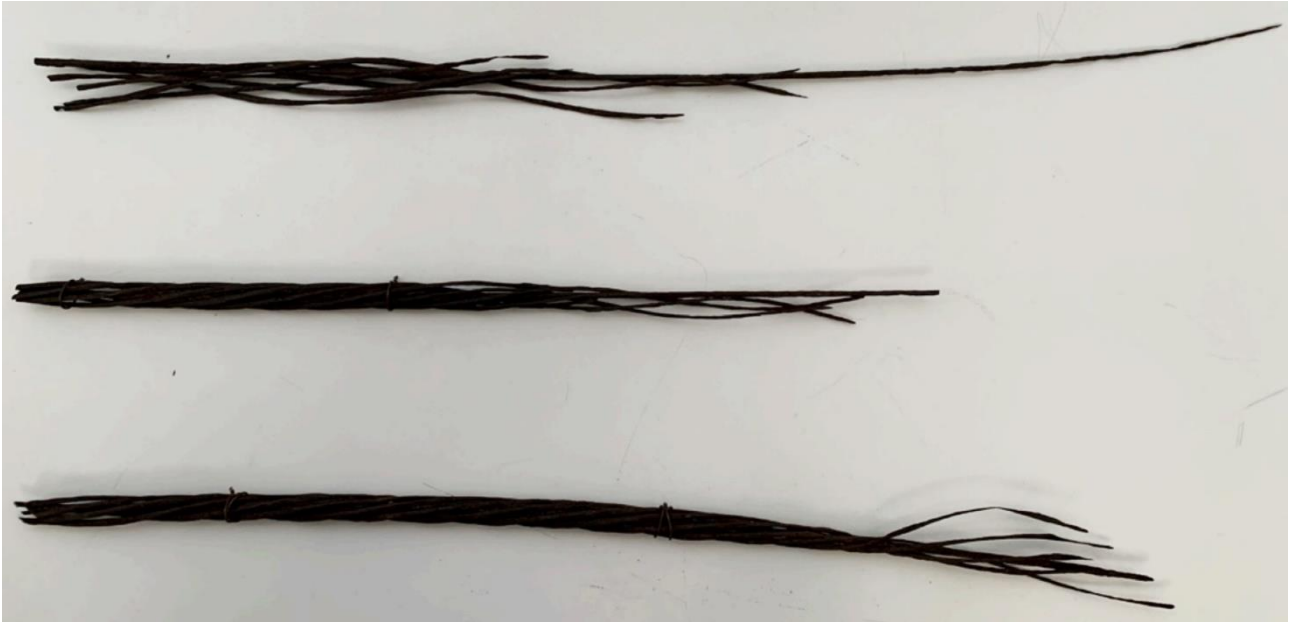
Figura 18. Muestras de los cordones rotos, en la zona de rotura (derecha) y en una zona menos dañada (foto del Laboratorio de Ciencia de Materiales)

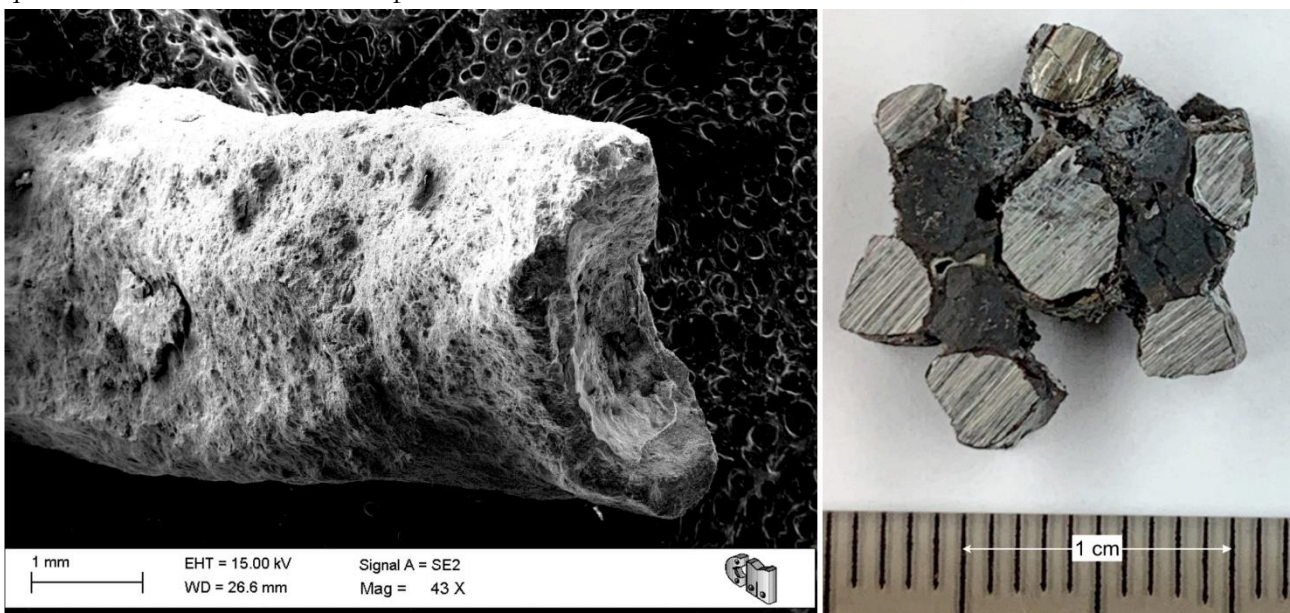
Los resultados de las determinaciones realizadas sobre las muestras de los alambres fueron muy reveladores [6]. La figura 19 muestra la rotura dúctil del alambre central de uno de los cordones (típicamente formados por un alambre central y 6 perimetrales). En esa misma figura se aprecia también que no hay pérdidas tan significativas de sección por corrosión en dicho alambre central, a diferencia de lo que se observa en los alambres perimetrales.

Figura 19. Rotura dúctil de un alambre central [6]

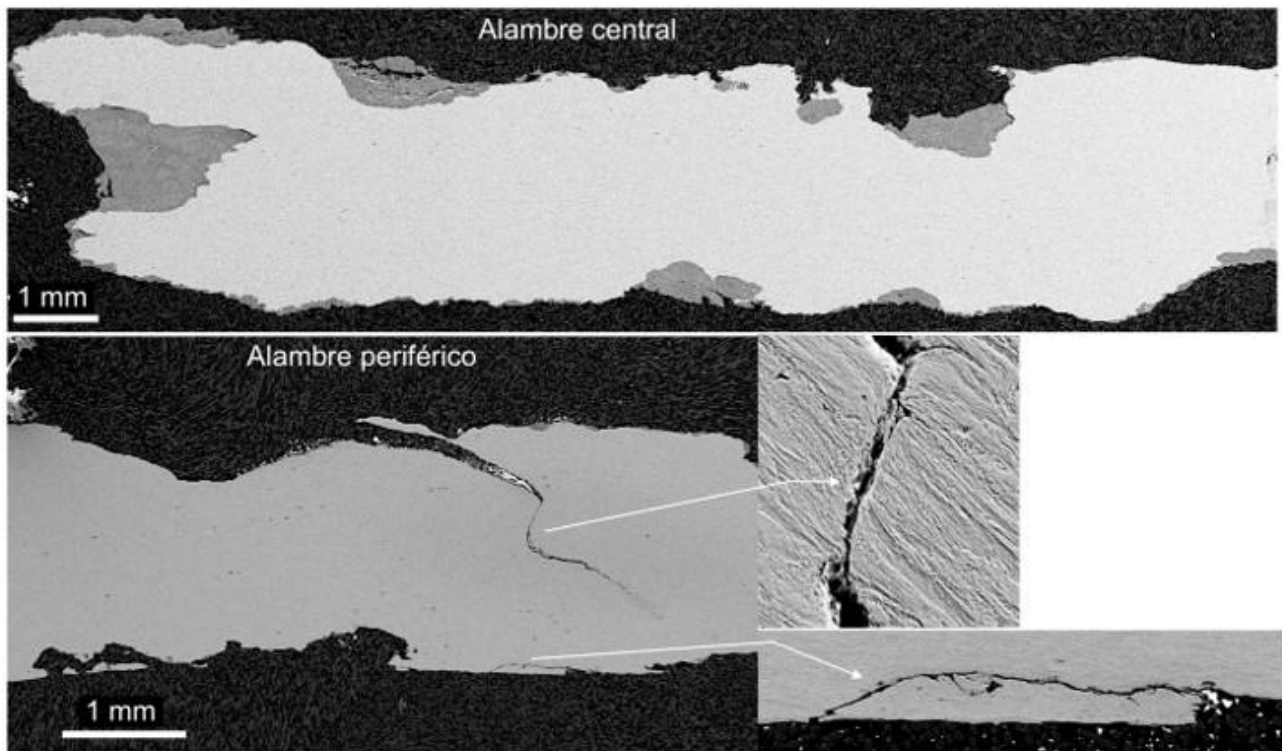
En la figura 20 se compara el estado de daño interno del alambre central con el de uno de los periféricos [6]. En el alambre periférico se advierte nítidamente una discontinuidad que refleja, en definitiva, una corrosión bajo tensión, con rotura frágil en la forma típica de pico de flauta. Desde el punto de vista estructural, la figura 21 es de un gran interés. El efecto mecánico que tiene la corrosión bajo tensión es el de la fragilización del acero. En efecto, en muestras mecanizadas hasta eliminar la corrosión de alambres corroídos (hasta eliminar las micro-entallas exteriores) el comportamiento es dúctil, típico del acero sano. Sin embargo, las muestras ensayadas del acero sin mecanizar (llevan incorporadas las micro-entallas) revelan que, manteniéndose el límite elástico, el comportamiento es frágil al alcanzarse el límite elástico.

Figura 20. Comparativa de los estados de daño interno entre alambre central y uno periférico del cordón 1 [6]

Los alambres periféricos, pues, sin lechada a su alrededor, alcanzaron la rotura frágilmente, pasando la carga a los alambres restantes, rompiéndose sucesivamente los restantes periféricos, frágiles y con menor sección que el alambre central que, en mejor estado de conservación, habría roto dúctilmente (figura 19), sí, pero ya sin capacidad portante suficiente pues el área resistente se había reducido, en el cordón roto, a la séptima parte aproximadamente.

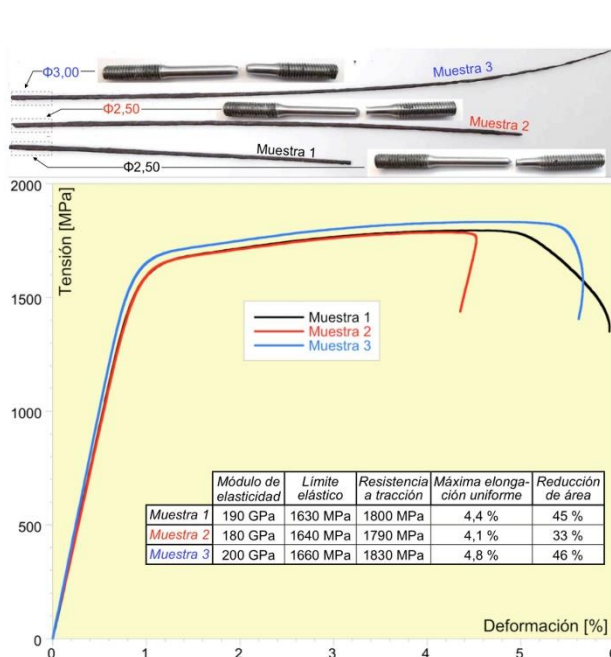
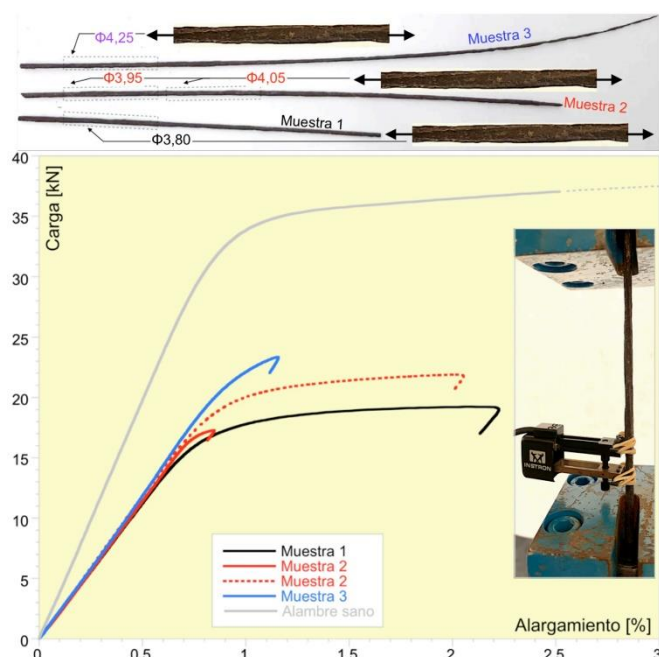
Figura 21. Diagramas tensión-deformación y carga-alargamiento de muestras mecanizadas y muestras sin mecanizar, correspondientes a cordones ensayados. Los alambres no mecanizados son frágiles [6]. En la figura izquierda se muestran los resultados de alambres sin alteraciones de superficie por corrosión. En la figura derecha, la muestra 1 es de un alambre central no dañado; las muestras 2 se corresponden con alambre dañado exteriormente y no mecanizado (trazo continuo) y mecanizado hasta eliminar la corona exterior (trazo de puntos), respectivamente. Finalmente, la muestra 3 se corresponde con un alambre periférico.

Sin embargo, si la armadura (toda la armadura) de negativos ya no es dúctil sino completamente frágil (figura 21), el colapso se produce para el valor de carga  $q_I$ , menor que  $q_{Rd}$  como se deduce, si se fue estricto en el dimensionamiento, al entrar en la expresión (1) con un momento  $M_p < M_{r\ Rd}$ , dado que el momento en vano ha de crecer súbitamente para intentar restablecer el equilibrio, alcanzándose inmediatamente, para ese mismo valor  $q_I$ , la rotura en el vano y, por consiguiente, en la estructura.

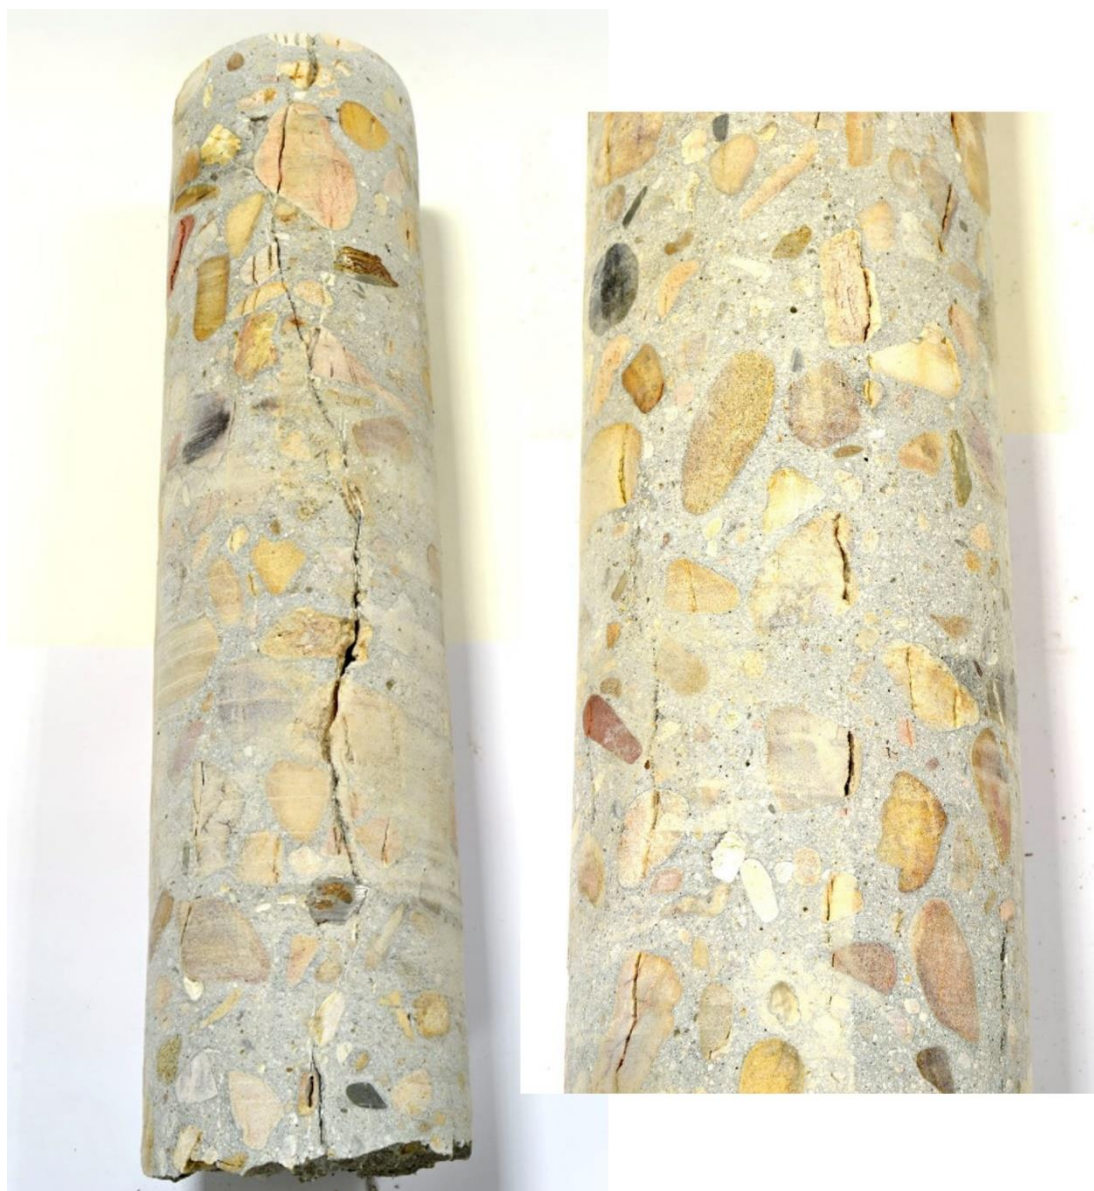
La observación de los testigos extraídos (algunos de ellos en coincidencia con las fisuras detectadas, con el fin de medir su profundidad) y de las calicatas practicadas incorporaba, además, otros elementos interesantes para la reflexión. La figura 23 presenta, a título de ejemplo, áridos partidos en la misma alineación, pero no así la pasta de mortero o, al menos, no en términos comparables a los de las roturas de los áridos.

Figura 23. Fisuras longitudinales en testigos resultado de las perforaciones verticales *a posteriori* para el enhebrado del hilo de diamante durante el proceso de demolición. Foto cortesía del Laboratorio de Química de la Escuela de Ingenieros de Caminos, C. y P. de Madrid, no incluida en [11]

Observamos que la alineación de las roturas de los áridos era longitudinal, es decir, coincidente con la de la acción longitudinal del pretensado (muy fuerte en este tablero) y de las tensiones normales debidas

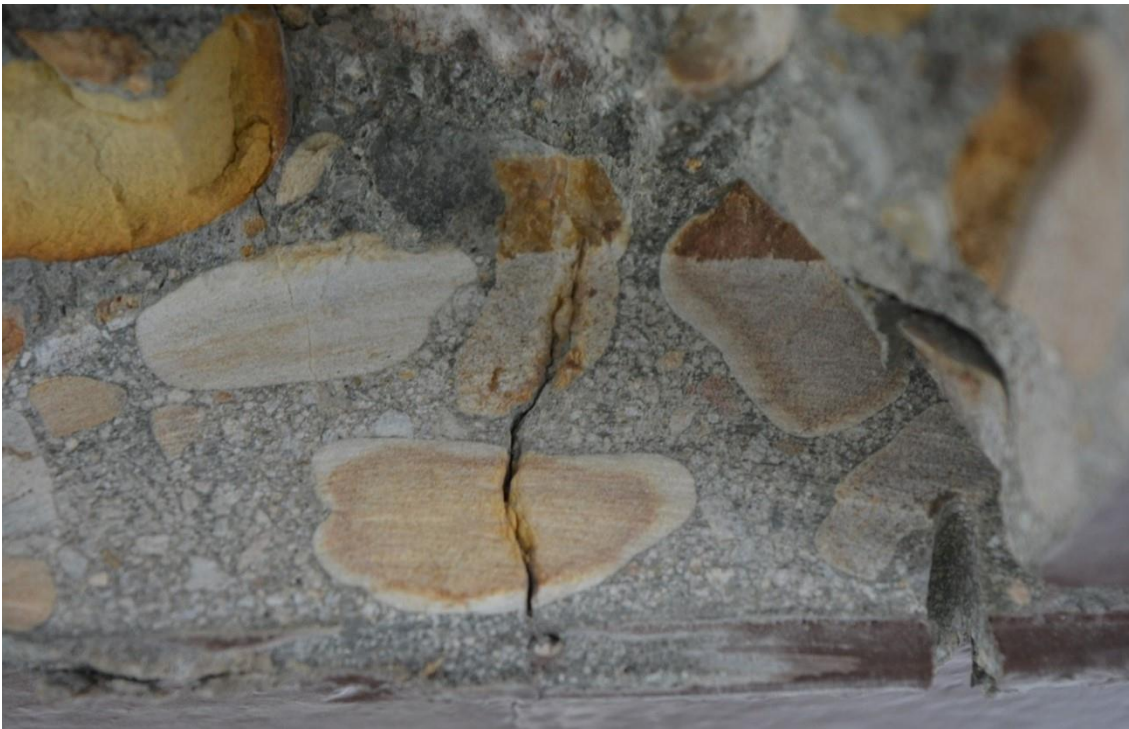
Figura 24. Áridos partidos y meteorizados en coincidencia con una fisura longitudinal (foto de los autores)

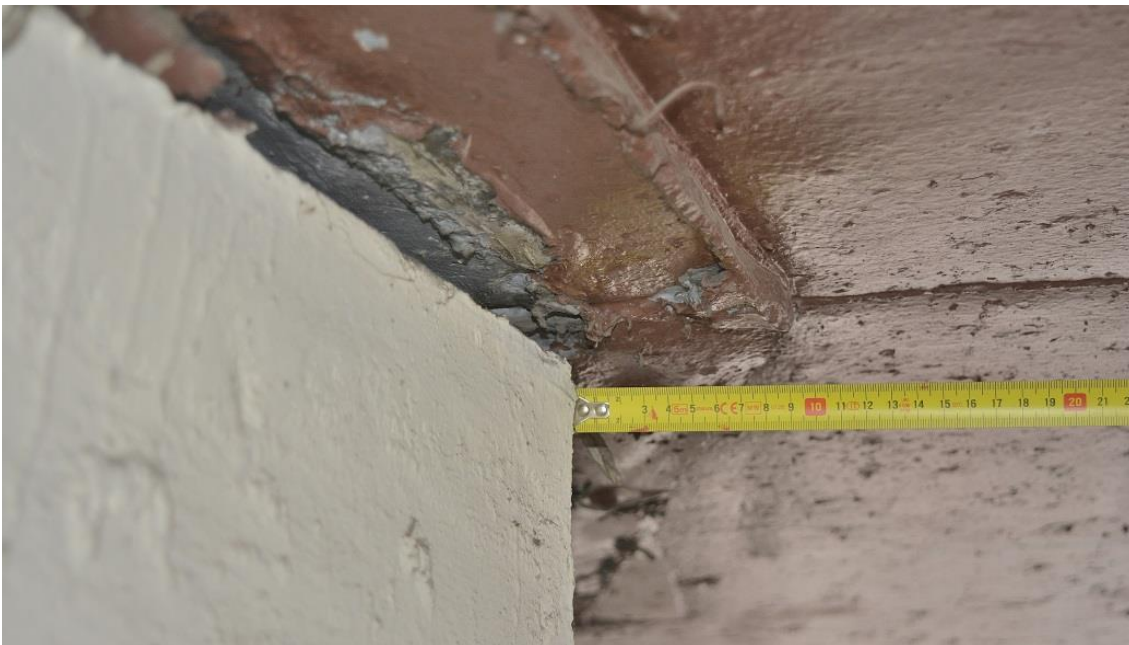
Se pudo comprobar también, tras revisar el estado de los altares de pila y los aparatos de apoyo, que el punto fijo del tablero estaría situado en la conexión de P-2 con el tablero, en la bifurcación con el ramal de Príncipe de Vergara. La pila 10 habría sido testigo de un desplazamiento del tablero del orden de 10 cm. En la pila 9, se midieron 9 cm (figura 25).

Figura 25. Corrimiento acumulado en la pila 9 (foto de los autores)

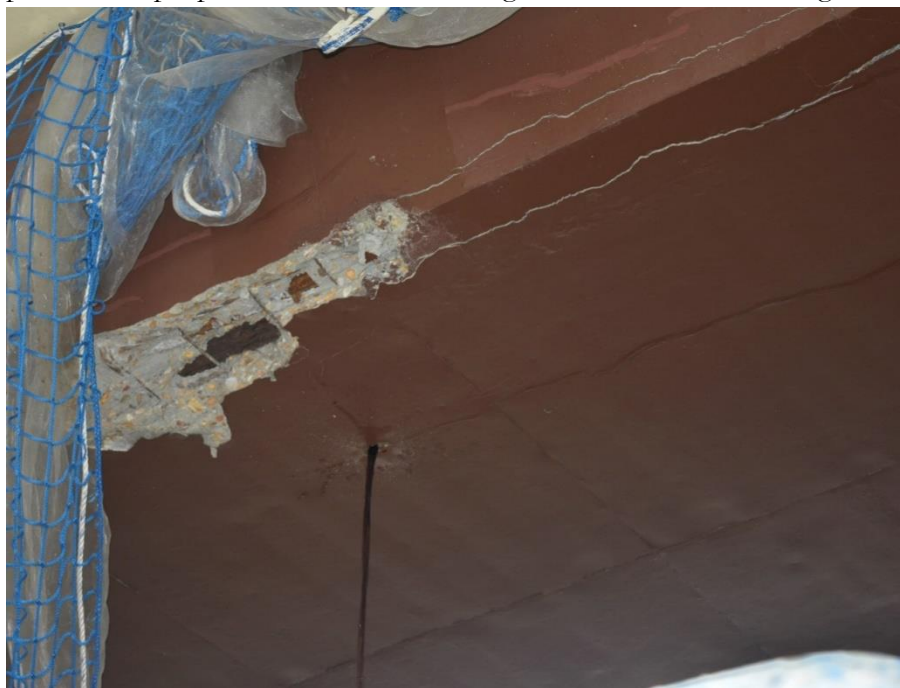
Aún hay algo más. El mismo día 12 de febrero de 2020 —muy fecundo, como habrá deducido el lector que haya llegado hasta aquí— se realizó una perforación coincidente con uno de los alvéolos en la misma zona en que se había producido la rotura del tendón. Al punto (figura 27) salió una gran cantidad de agua, toda la acumulada en el interior de los alvéolos (figuras 5, 8 y 9), durando un día entero el proceso de drenaje forzado. Es oportuno recordar que el hormigón de la losa superior no es impermeable, lo que, unido quizás a una deficiente impermeabilización de origen y a problemas del sistema de drenaje de la plataforma, propició la acumulación de agua en los alvéolos a lo largo de los cincuenta años transcurridos.

Figura 27. Drenaje del alvéolo contiguo al tendón roto en vano 6. Foto de los autores, 12.02.2020

El agua no era limpia y tenía un color parecido al de los refrescos de cola. Se pidió opinión al Laboratorio de Química de la Escuela de Ingenieros de Caminos, C. y P. de la UPM, que emitió un informe [11] que concluía que *La composición y características químico-físicas de la disolución pueden haber tenido una contribución significativa al proceso de corrosión de la armadura. La elevada conductividad de la disolución y la presencia de bicarbonatos pueden haber acelerado dicho proceso. / Las concentraciones encontradas, tanto de ion magnesio como de ion potasio, podrían indicar una contribución del árido a la presencia de dichos iones en disolución. Los feldespatos o los áridos dolomíticos pueden generar estos iones al disolverse.*

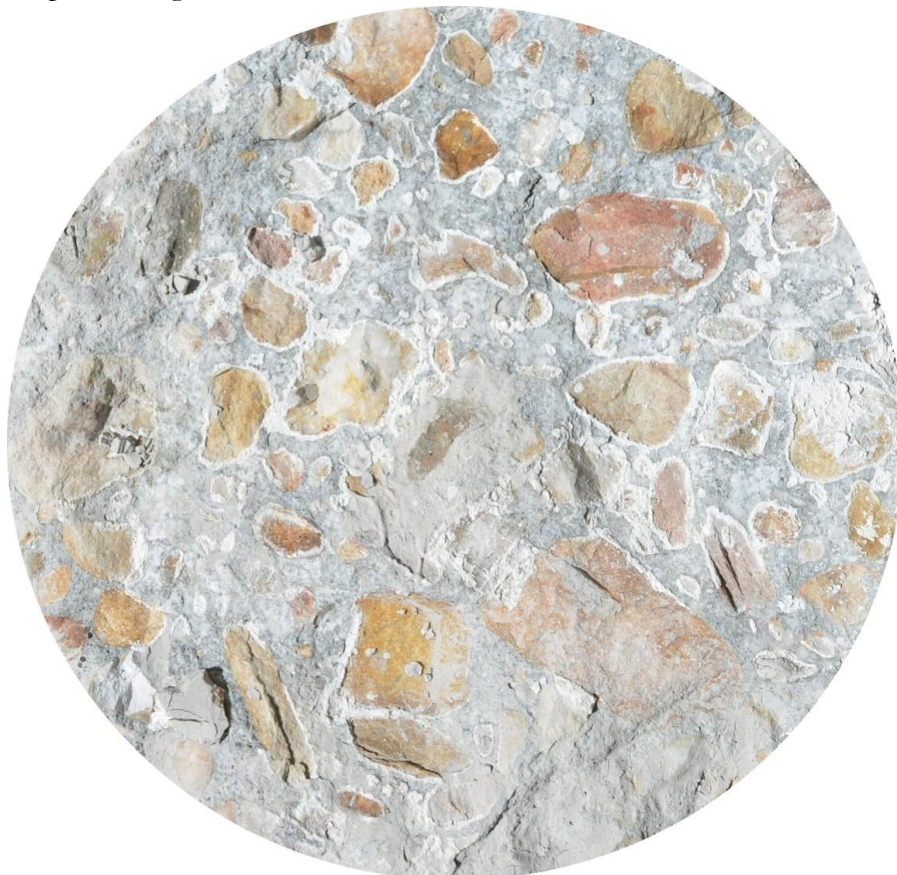
Figura 28. Probeta con aureolas de gel en la interfaz árido-pasta. Foto cortesía del Laboratorio de Química de la Escuela de Ingenieros de Caminos, C. y P. de Madrid, no incluida en [11]

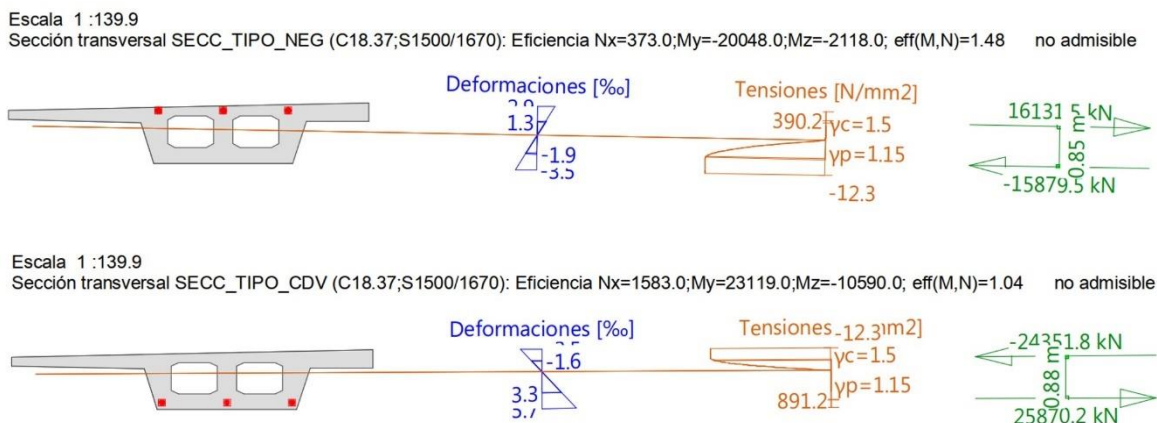
quedando del lado de la seguridad los resultados menores que la unidad. En la expresión (3)  $N_{Ed}$  y  $N_{Rd}$  representan, respectivamente, el axil solicitante mayorado y el axil resistente minorado;  $M_{Ed}$  y  $M_{Rd}$  representan los momentos, en  $x$  y en  $y$ , solicitantes mayorados y resistentes minorados, respectivamente. El pésimo resultado en centro del vano 6 (figura 30), representativo, fue de 1,04, valor ligeramente superior al aceptable, pero en la sección sobre apoyos esa ratio resultó ser de 1,48, valor manifiestamente inaceptable para las características deducidas del hormigón y los valores de proyecto de la fuerza de pretensado, aun con el 15% de pérdidas.

Figura 30. Resumen de resultados en apoyo y en centro de vano 10 en ELU. Análisis seccional con FAGUS<sup>5</sup>
