# Puente de Colonia-Mülheim sobre el Rin: equilibrio entre la conservación del patrimonio y las estrategias de renovación de estructuras existentes

## *Rhine Bridge Cologne-Mülheim: balance between engineering heritage and replacement strategies for existing highway bridges*

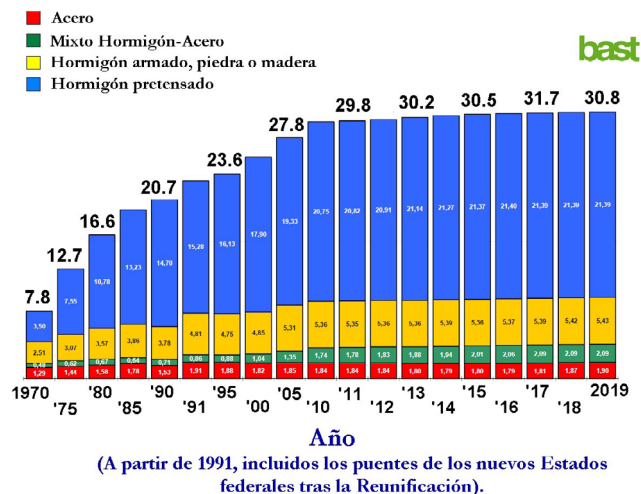
(A partir de 1991, incluidos los puentes de los nuevos Estados federales tras la Reunificación).

Figura 2. Área total de puentes de la red federal de carreteras de larga distancia.

La figura 2 muestra el área de puentes de la red federal de carreteras de larga distancia, según material y año, en millones de m<sup>2</sup> (fuente: BAST [3], imagen editada para traducción y legibilidad). La Figura 3 agrupa los puentes de dicha red por año de construcción, mostrando los porcentajes del total de puentes de la red que fueron construidos en los años correspondientes a cada grupo, separando por colores los puentes de autopistas del resto de puentes de la red (fuente: BAST [3], imagen editada para traducción y legibilidad).

Se puede observar que el 40% de los puentes de autopista de la red cuentan entre 50 y 60 años de antigüedad. Salvo un ligero repunte en el cambio de siglo, ambas figuras muestran que la inversión en nuevos puentes en los últimos 15 años supone solo el 14% del total de puentes existentes. Estos datos, junto con aumento tanto del volumen de tráfico como de las cargas que se han producido desde los años 80, sugieren por sí mismos la importancia de la inversión en inspección, mantenimiento y renovación de estructuras para el futuro inmediato. La BAST (Bundesanstalt für Straßenwesen) es el ente responsable del Sistema

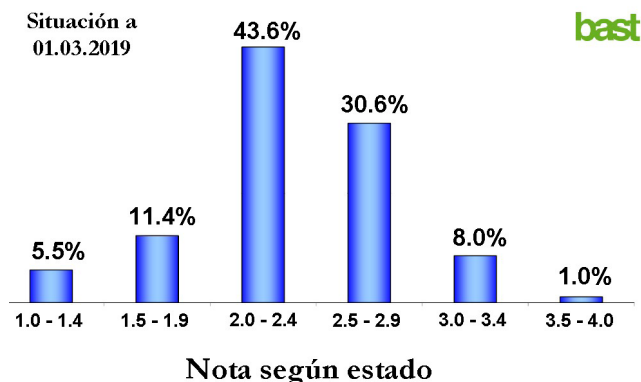
Figura 4. Porcentajes del área total de puentes de la red federal de carreteras en cada grupo de Notas según estado de conservación [3].

En la Figura 4 se aprecian los porcentajes del total de área de puentes de la red federal de carreteras que caen dentro de cada uno de los grupos por nota anteriores (Fuente: BASt, [3]. Imagen editada para traducción y legibilidad). Se puede observar que cerca del 10% de puentes de la red han recibido una calificación de Estado no suficiente (“nicht ausreichender Bauwerkszustand”) o de Estado insuficiente (“ungenügender Bauwerkszustand”, el matiz de la diferencia entre ambos calificativos no es fácil de traducir).

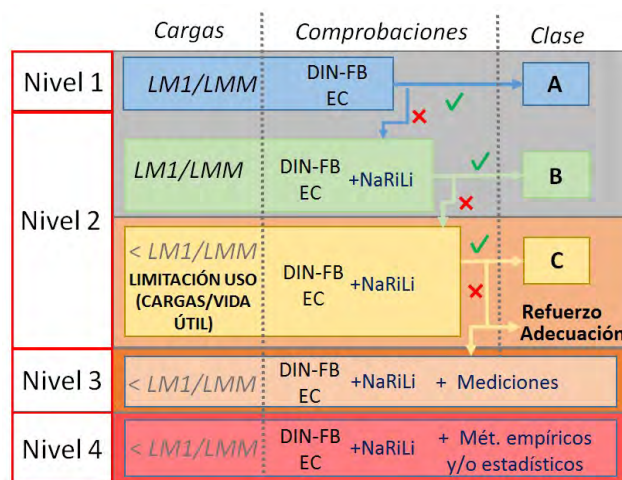
Figura 5. Distintos niveles de cálculo y Clases resultantes según las NaRiLi [6].

Las NaRiLi establecen un procedimiento de evaluación en cuatro niveles, que depende en primer lugar del Modelo de Cargas (Lastmodell, LM) para el cual se quiere comprobar la estructura, siendo el más exigente (el utilizado para el Nivel 1) el actual LM1 de los Eurocódigos. Como se muestra en la figura 5, si la estructura satisface todas las comprobaciones de estados límite según los Eurocódigos actuales para el modelo de cargas actual, se le otorga a la estructura la Clase A. En caso de no cumplir con alguno de los requerimientos de los Estados Límite, es preciso un recálculo en segundo nivel. Las NaRiLi permiten para este Nivel 2 ciertas desviaciones de la normativa actual, como por ejemplo diferentes factores parciales de seguridad o menores ángulos de inclinación de la biela en la comprobación a cortante. Si la estructura satisface así las comprobaciones de los Estados Límite, recibe la calificación de Clase B. Si por el contrario las comprobaciones no son satisfechas, existe la posibilidad de efectuar un nuevo recálculo para un nivel de cargas reducido (como las distintas versiones de los modelos BK60 o BK30 de las versiones antiguas de las normas DIN) con la consiguiente limitación de tráfico en la estructura o reducción de su vida útil residual, recibiendo la calificación de Clase C si cumple así con los requerimientos de los Estados Límite.

Tras los resultados insatisfactorios obtenidos del análisis de Nivel 2, las NaRiLi plantean, como alternativa al reemplazo de los elementos afectados, el análisis de Nivel 3 (figura 5). El nivel de daño acumulado (según el modelo de acumulación de daño de Palmgren/Miner recogido en el Eurocódigo EC1993-1-9) arrojado por los cálculos no se correspondía con las deficiencias, más limitadas, observadas en las inspecciones, por lo que se acordó con la administración propietaria del puente abordar un cálculo de Nivel 3.

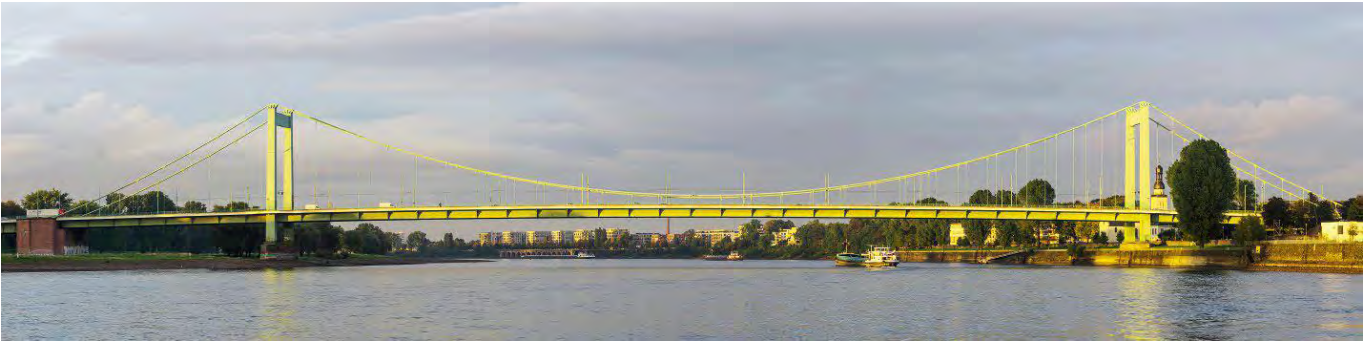
Figura 8. Puente colgante de Colonia-Mülheim, 2017 (fotografías: Bastian Kratzke).

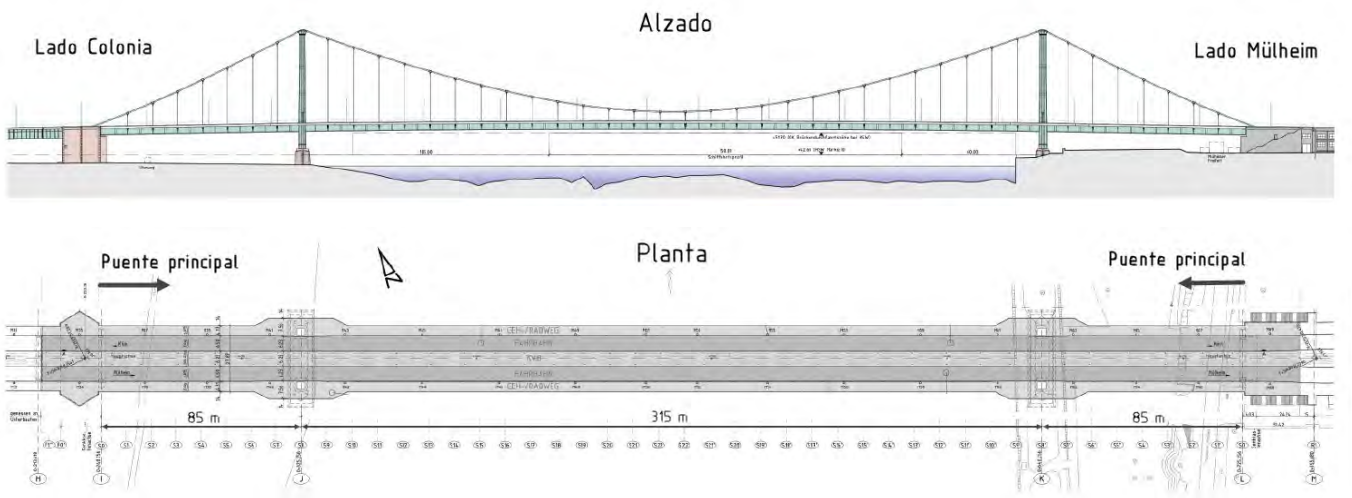
Figura 9. Alzado y planta del puente principal Colonia-Mülheim (LAP).

El primer puente colgante de Colonia-Mülheim fue terminado en el año 1929, pero fue destruido por un bombardeo aéreo en 1944. Su reconstrucción, según diseño de Fritz Leonhardt, se terminó en 1951 (figura 7). Se trata de un puente colgante de luces 85-315-85 metros (figura 8), con 27.74 m de ancho, con los cables principales anclados al terreno en los

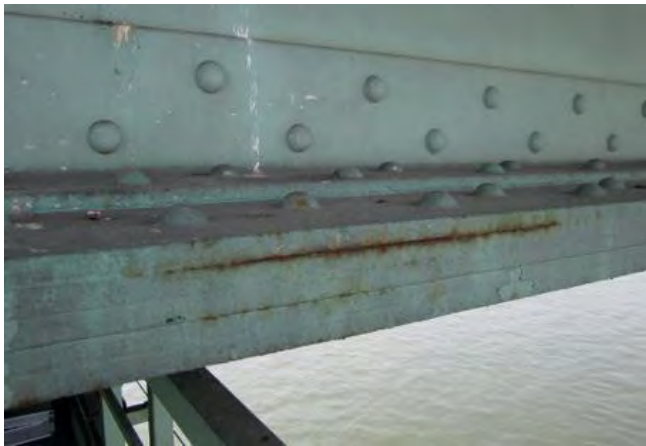
de los escenarios contemplados por las NaRiLi. Analizando los horarios de trenes desde 1959 hasta 2013 se pudo estimar una frecuencia de 65500 trenes por vía al año (131000 para las 2 vías). Igualmente, los registros de tráfico de carretera permitían estimar alrededor de 600000 vehículos pesados del tipo 2 cada año. Ante la falta de datos combinados, se decidió asumir del lado de la seguridad la coincidencia del camión en cada paso del ferrocarril, y el resto de camiones actuando aisladamente. Se identificaron así problemas de fatiga en los marcos transversales, en las vigas transversales y las vigas longitudinales principales, especialmente en su ala inferior, que disponía perfiles angulares roblonados al alma y ala inferior (figura 11).

Con este modelo de cargas de fatiga se obtuvo, para el mismo detalle crítico al que se refieren las figuras 11 y 12, un valor de daño de  $D=0.24$  (comparado con el  $D=7.0$  del cálculo Nivel 2). Para poder aceptar semejante diferencia fue preciso hacer una evaluación realista del daño acumulado en el pasado. El análisis de los registros históricos de volumen de tráfico sobre el puente (figura 15) deja ver la influencia sobre

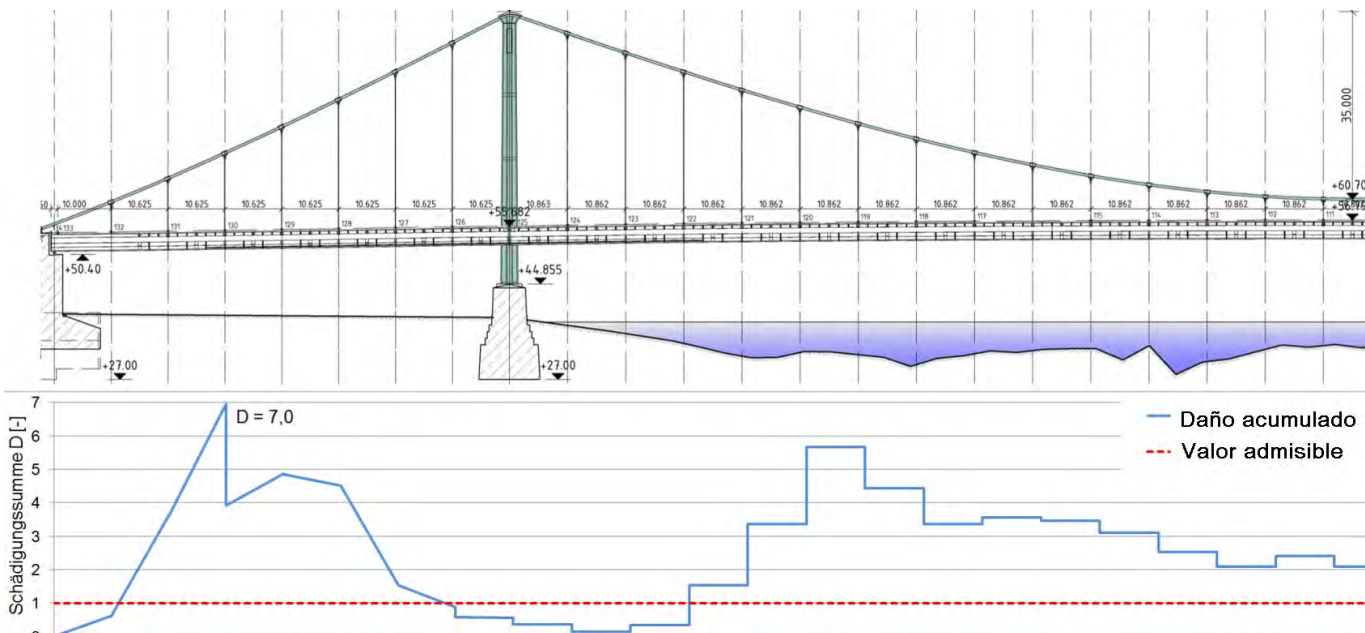
Figura 12. Daño pasado acumulado para el ala inferior de las vigas principales (LAP).

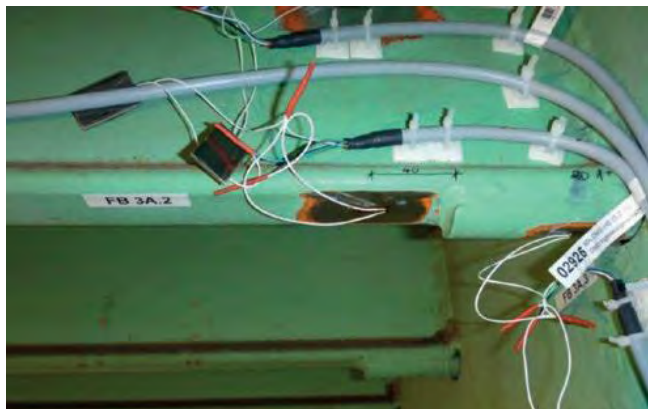
Figura 13. Extensómetros colocados en el tablero (LAP).

Se repartieron a lo largo de distintos puntos del tablero un total de 48 extensómetros (figura 13) en los elementos que se habían mostrado deficitarios en los cálculos, y se realizaron diversas mediciones con el puente cerrado al tráfico, bajo cargas de camiones de distintos tipos, así como de trenes sobre la línea de ferrocarril, individualmente y también junto con los camiones. Adicionalmente se colocaron cámaras en el pilono, que una vez abierto el puente de nuevo al tráfico permitían identificar a tiempo real la correspondencia entre las tensiones deducidas de la medición de los extensómetros con el paso de los distintos tipos de vehículos (figura 14).

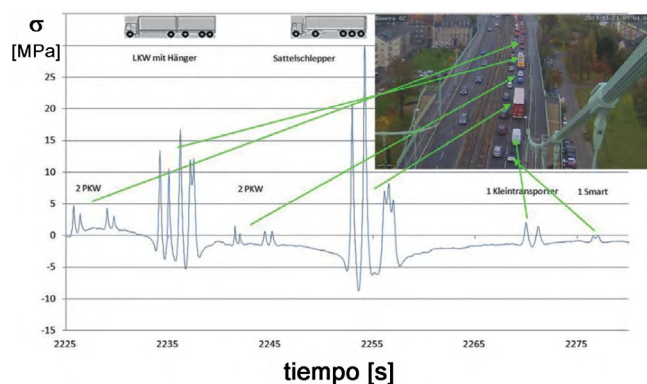
Figura 14. Análisis de tensiones registradas y correspondencia con vehículos reales (LAP).

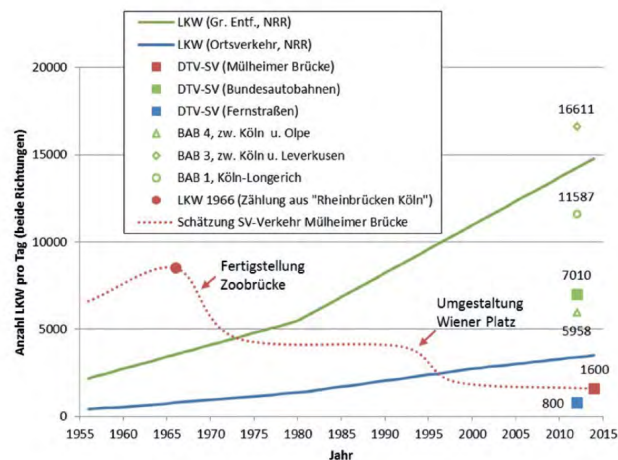
Figura 15. Volumen de tráfico sobre el puente Colonia-Mülheim comparado con los establecidos en las NaRiLi [10].

el volumen de tráfico de distintos factores que a priori pueden escaparse del análisis. La línea roja discontinua muestra la estimación del tráfico real en el puente a lo largo de los años. Entre el año 55 y el 60 se observa una importante crecida del volumen de tráfico, interrumpida tras la apertura en 1966 del puente Zoo, menos de 3 km aguas arriba. La renovación de la Wiener Platz en 1992 afectó nuevamente a la distribución del tráfico y al volumen de vehículos sobre el puente. Estos volúmenes quedan muy por debajo de los establecidos por las NaRiLi para las carreteras de larga distancia (línea verde, que si se correlaciona bien con los puntos cercanos de las autopistas BAB1 y BAB-3) e incluso de los valores de la NaRiLi para tráfico de proximidad (línea azul).
