Historia de la inspección y auscultación de estructuras en el Laboratorio Central

History of Inspection and Monitoring of Structures in Laboratorio Central

Ismael Carpintero García^a, Jorge Rueda Puerta^b

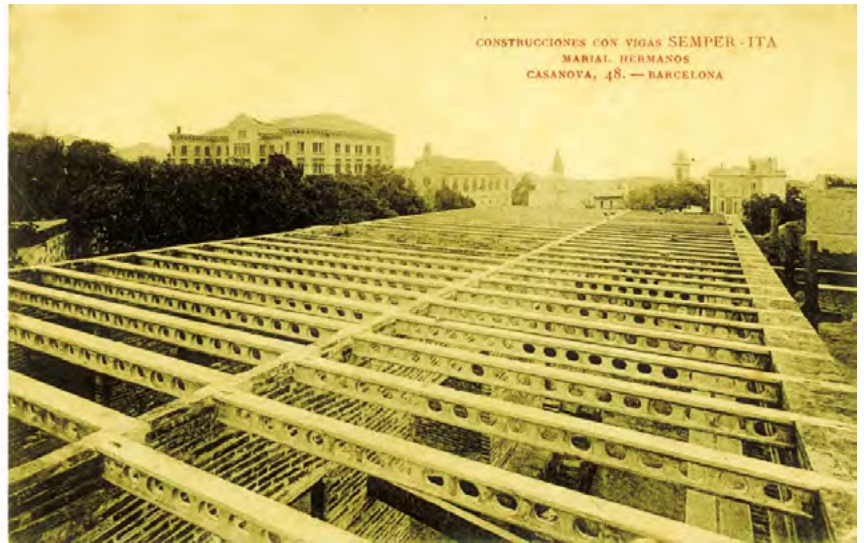
Figura 2. Viguetas de la patente SEMPER-ITA⁵.

El primer elemento estructural objeto de ensayo fue un pilote de hormigón armado ensayado a flexión en tres puntos en 1915. En esa misma década se realizaron también ensayos mecánicos de resistencia a flexión sobre carriles reutilizados del ferrocarril de Tetuán a Tánger, o sobre las nuevas viguetas de hormigón armado de la patente SEMPER-ITA de Barcelona (figura 2).

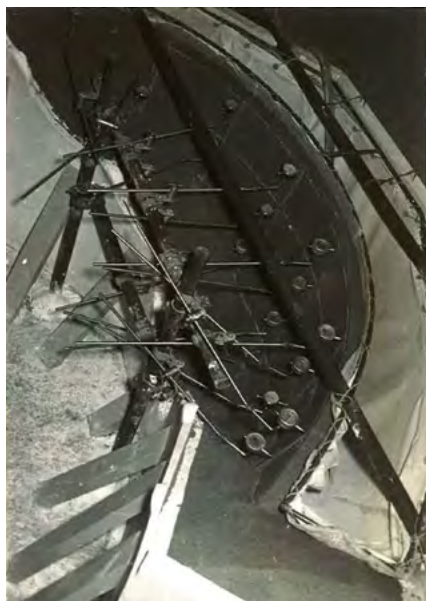
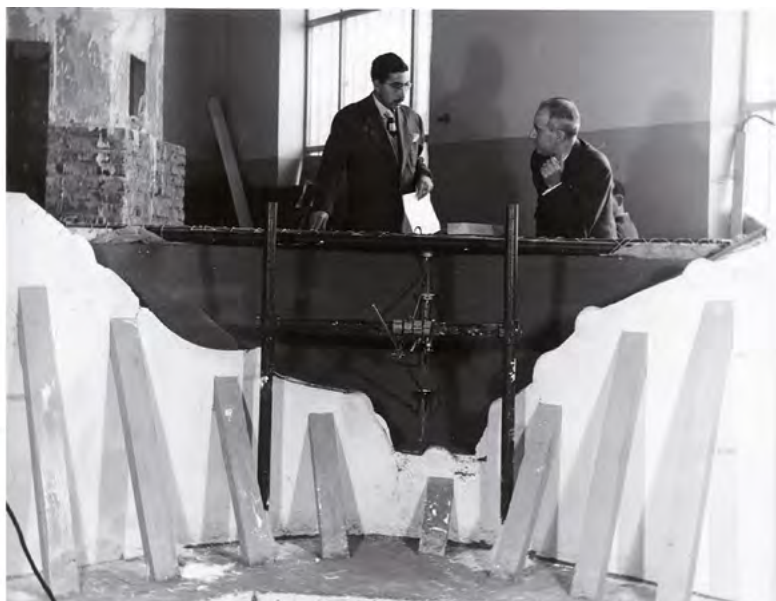
Figura 8. Modelo reducido de la presa de Santa Ana.

patología estructural; y los ensayos sobre modelos reducidos de presas (figura 8), que se estuvieron realizando hasta la década de los años 80. En el Laboratorio Central se ensayaron buena parte de las grandes presas construidas en aquellos años al amparo de las políticas nacionales de desarrollo (Aldeadávila, Almendra, Riaño, Atazar, etc).

Fruto de estas investigaciones, los primeros modelos en los años 50 se construían con "Litargel" (producto desarrollado en el propio Laboratorio mezcla de gelatina, glicerina, litargirio y agua a 50°C). Este producto tenía un bajo módulo de deformación, lo que permitía generar el empuje sobre la presa con aceite de oliva.

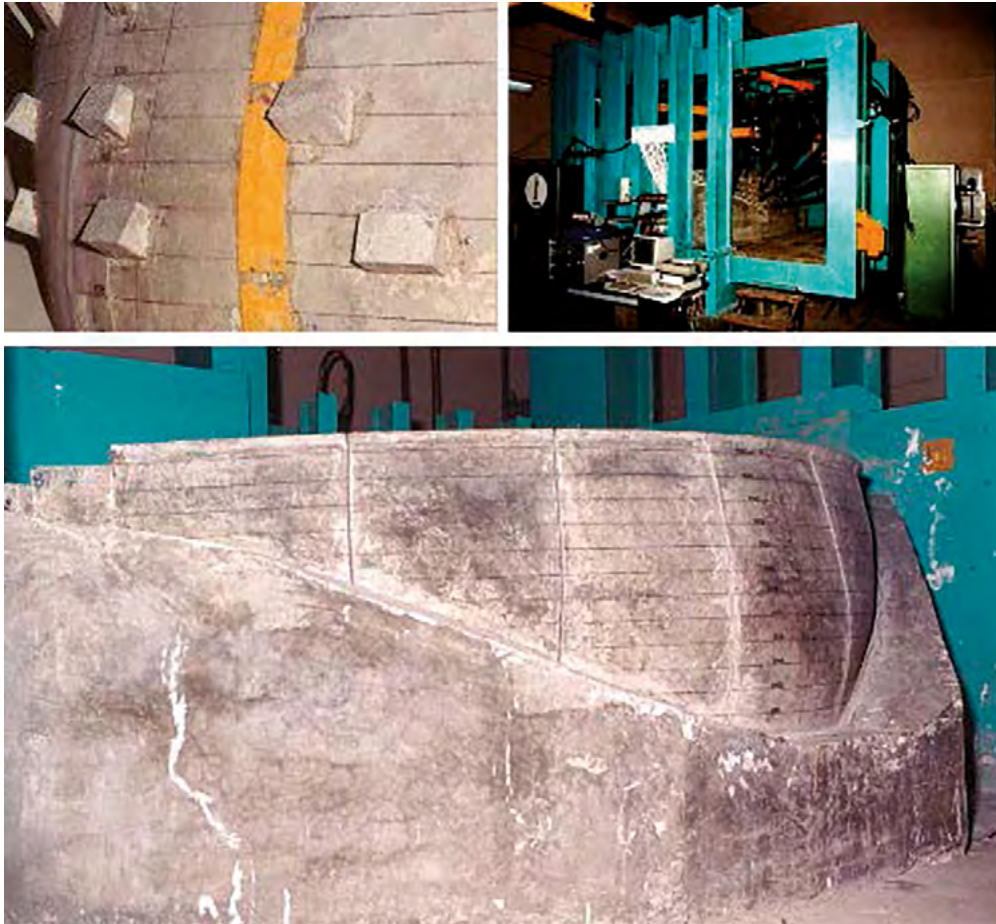
Figura 9. Modelo reducido de la presa de Las Cogotas.

cidad superior, por lo que los empujes se inducían con mercurio. Y finalmente, desde los años 60, los modelos de presas se construían con microhormigones sobre moldes de encofrado de escayola (figura 9). El empuje se materializaba con actuadores hidráulicos. Los actuadores podían movilizar los empujes horizontales, mientras que las acciones verticales se reproducían mediante tirantes embebidos a distintas alturas en la masa del modelo; o, más adelante, se encofraban dados en el trasdós de las presas para el apoyo de los actuadores que movilizaban conjuntamente el empuje vertical y horizontal.

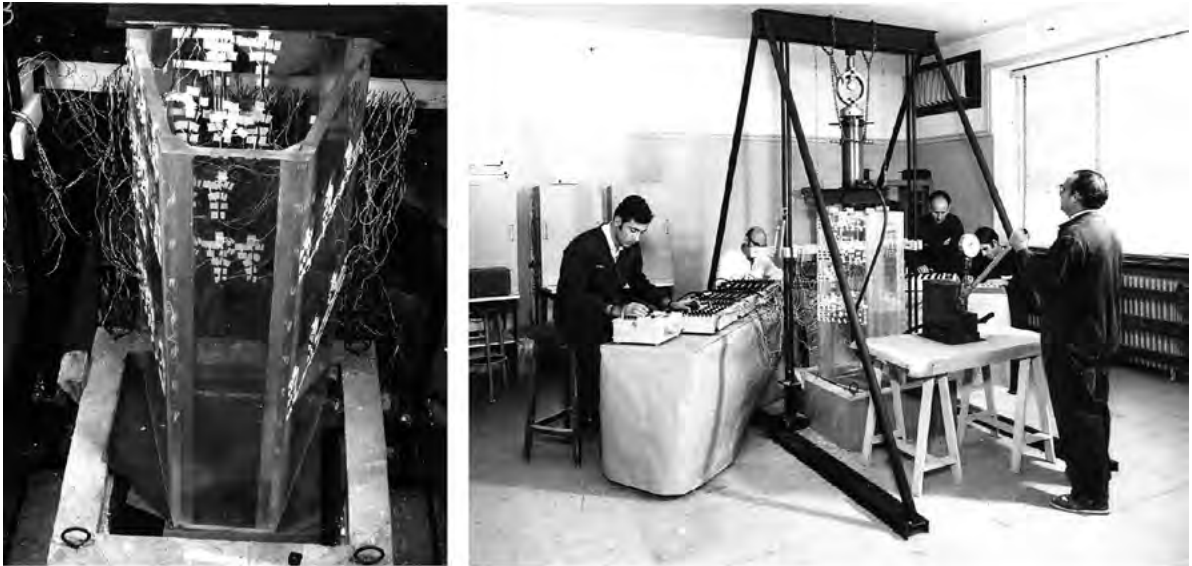
Figura 14. Ensayos en modelo reducido y pruebas de carga en un acueducto del trasvase Tajo-Segura (1969-1970).

La construcción de muchas estructuras fue apoyada desde su diseño hasta su puesta servicio por ensayos en el Laboratorio Central. Como ejemplo se puede mencionar el viaducto sobre el río Cigüela en el Trasvase Tajo-Segura: en el Laboratorio se llevaron a cabo ensayos fotoelásticos y sobre un modelo reducido elástico para analizar las tensiones de transferencia del pretensado de los vanos; y con la obra ya construida se realizaron las pruebas de carga (figura 14).

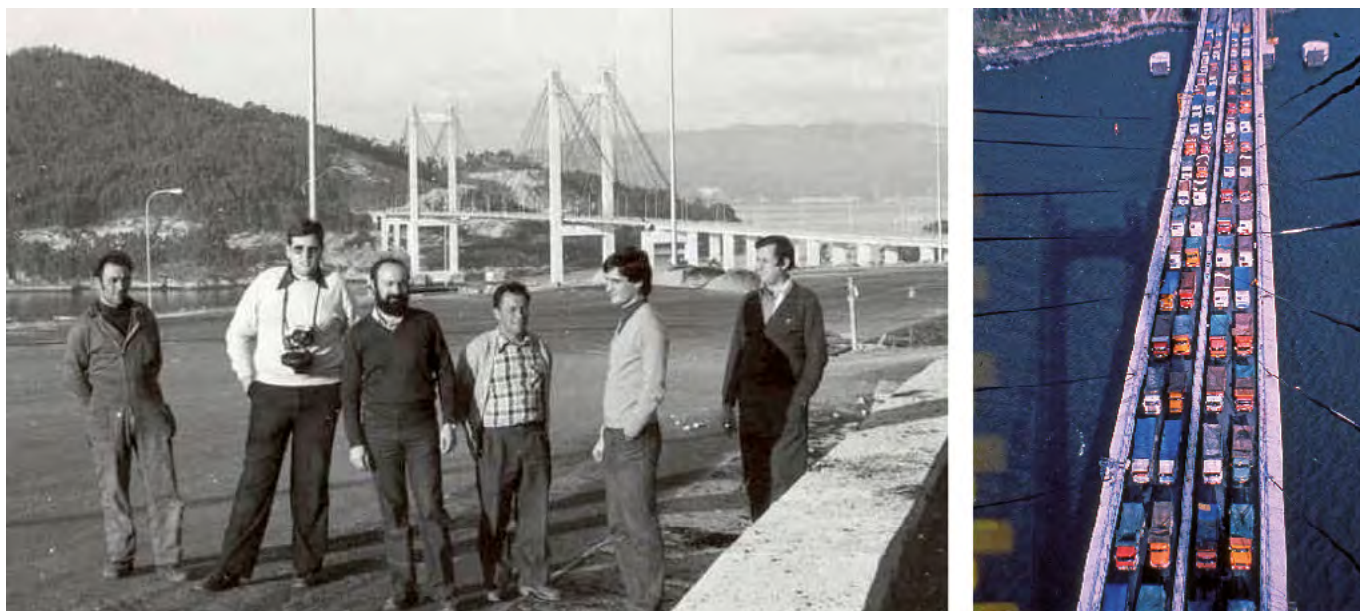
Figura 16. Prueba de carga del puente de Rande (1975-1977). Personal del Laboratorio Central: Luis Ortega y Rafael Astudillo (segundo y tercero por la izquierda) y Heliodoro García y Carlos Castejón (primero y segundo por la derecha).

También en estos años se realizaron numerosas pruebas de carga en forjados y puentes (puente de La Salve, viaducto del embalse de García Sola, aparcamiento subterráneo de la calle Almagro, puente sobre el Tormes en Salamanca, puente de Triana, urbanización Molino de la Hoz, etc). De entre todas ellas cabe destacar las realizadas para la puesta en servicio del mencionado puente de Rande encabezadas por Luis Ortega (figura 16).

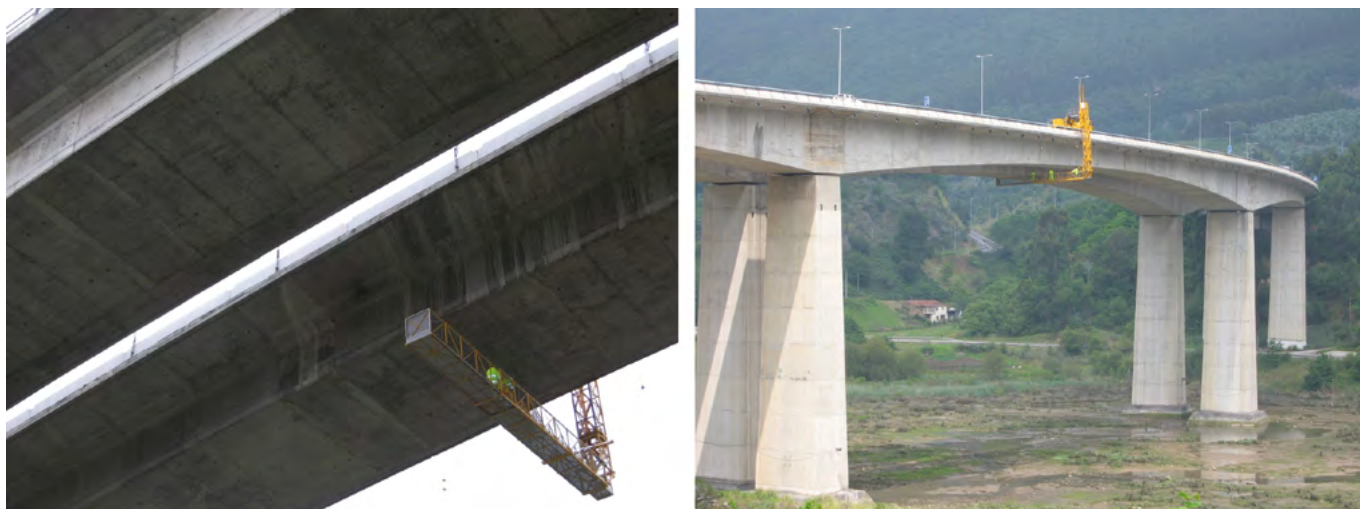
Figura 17. Inspección de los puentes de Ontón y Oriñón (1998).

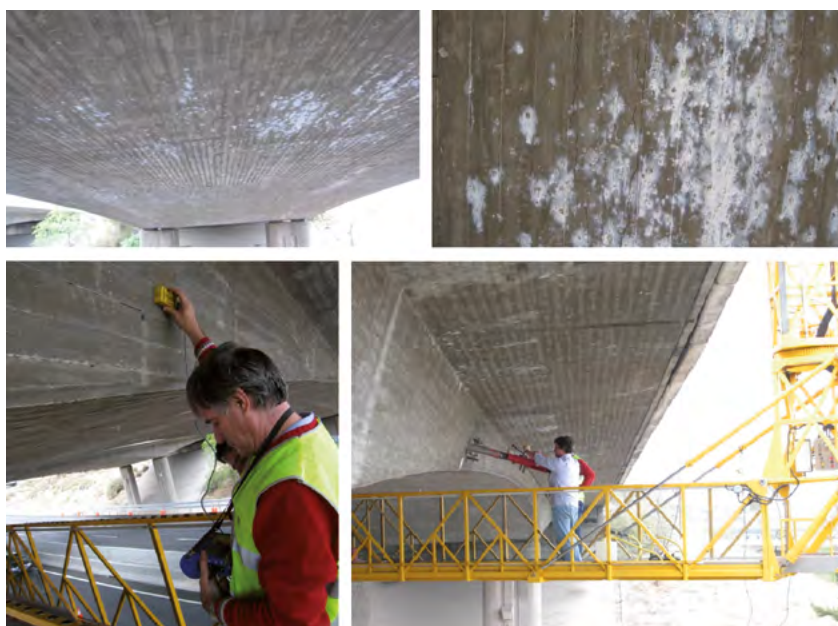
Figura 19. Estudio de un puente de hormigón postesado afectado por un ataque árido-álcali (2009).

En 2009 se realizó un estudio sobre sendas estructuras de la autopista A42 sobre la N400 en Toledo, identificándose y evaluándose un proceso de degradación del hormigón en las losas postesadas de los tableros por reacciones tipo árido-álcali²⁰ (figura 19). Desde entonces se han identificado varias estructuras más en España²¹ con procesos patológicos similares, sobre las que se han realizado estudios de evaluación estructural y

seguimiento de la evolución del fenómeno, combinando la inspección de daños y calas con el ensayo de materiales y la realización de pruebas de carga dinámica.

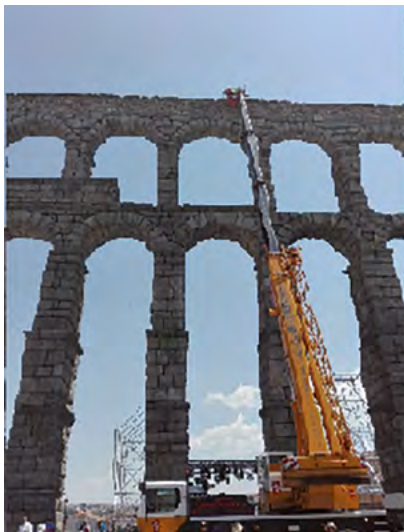
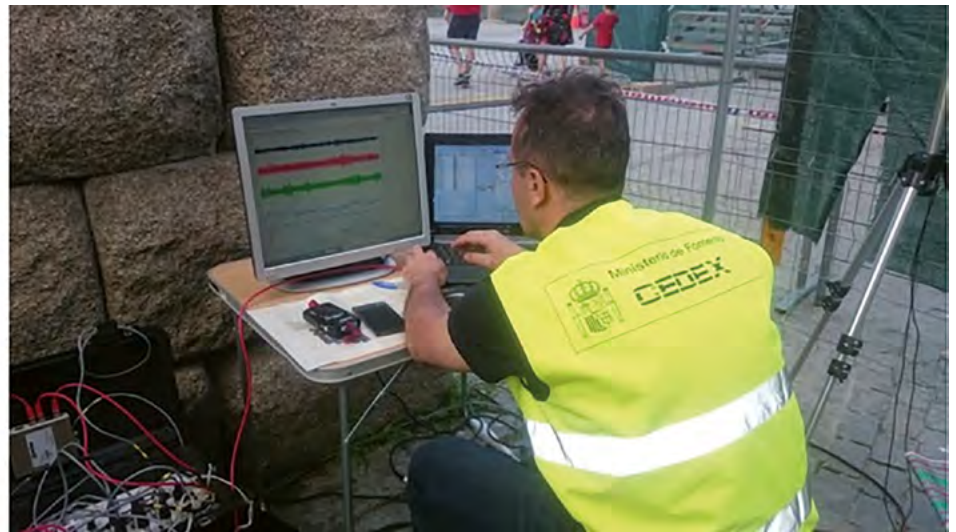
Figura 21. Estudio de vibraciones en el Acueducto de Segovia (2018).

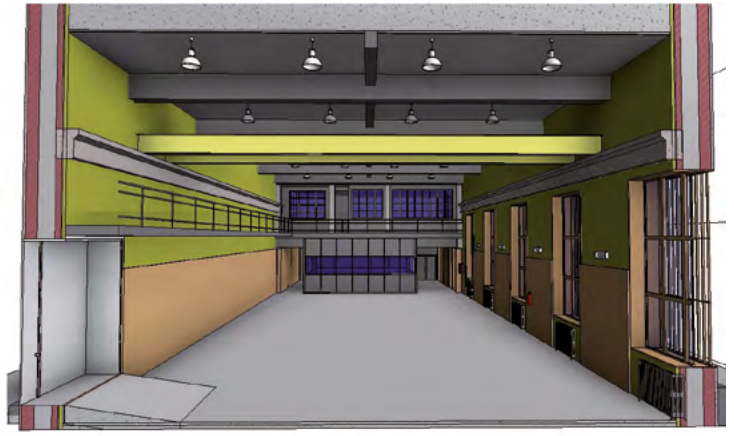
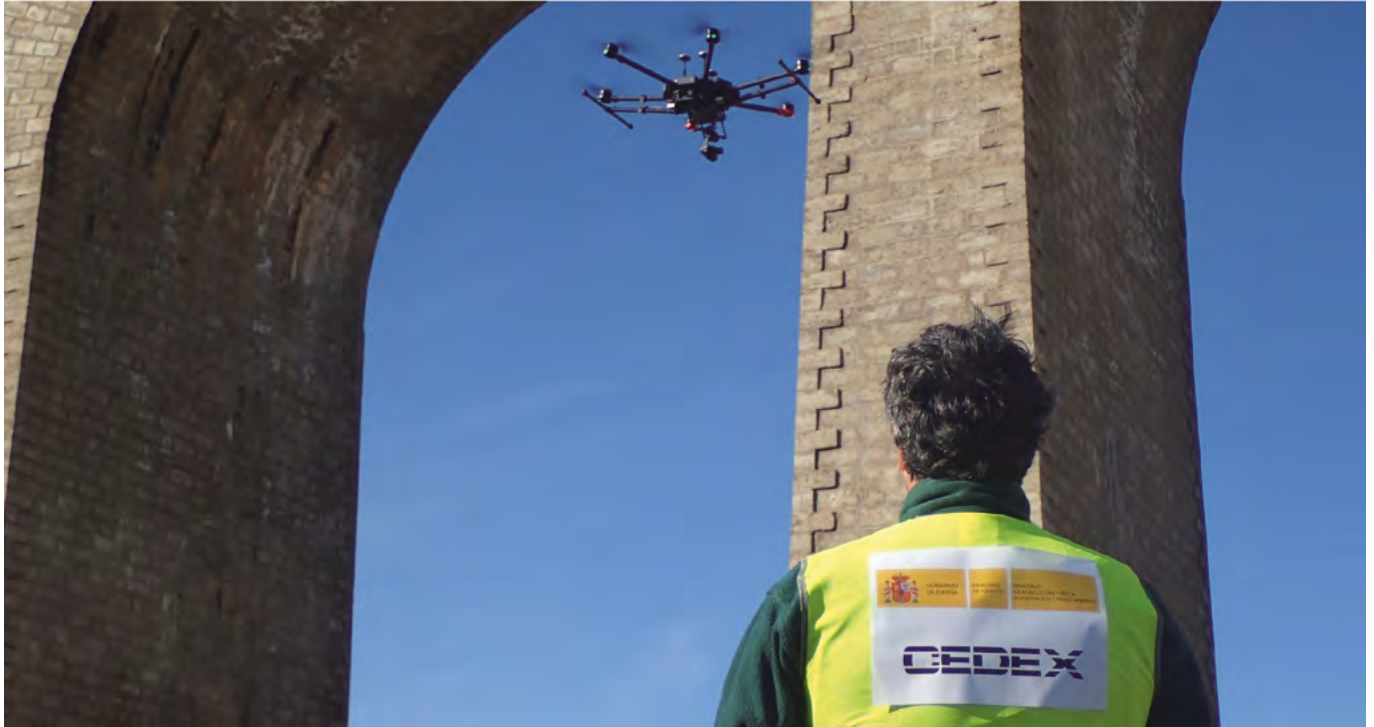
Figura 22. Operador de Drones del CEDEX (2018) y modelo BIM en construcción del edificio del Laboratorio Central (2020).

el ámbito de los distintos Centros (en particular, para la inspección de estructuras), que culminó en 2018 con la creación del Operador de Drones del CEDEX (figura 22). En los últimos tiempos también se está empezando a incorporar la tecnología BIM para registrar el estado actual de edificios, y como apoyo a la comisión BIM del Ministerio de Transportes, Movilidad y Agenda Urbana (figura 22).
