# Remodelación del estadio Santiago Bernabéu. Estructura de aparcamientos y plaza

## *Renovation of the Santiago Bernabéu Stadium. Parking and Square Structure*

Daniel Calleja Morales<sup>a</sup>, Arturo Gonzalez Anchuela<sup>b</sup>, Jaime Salafranca Gamo<sup>c</sup>

<sup>a</sup> Arquitecto. FCC Construcción S.A.

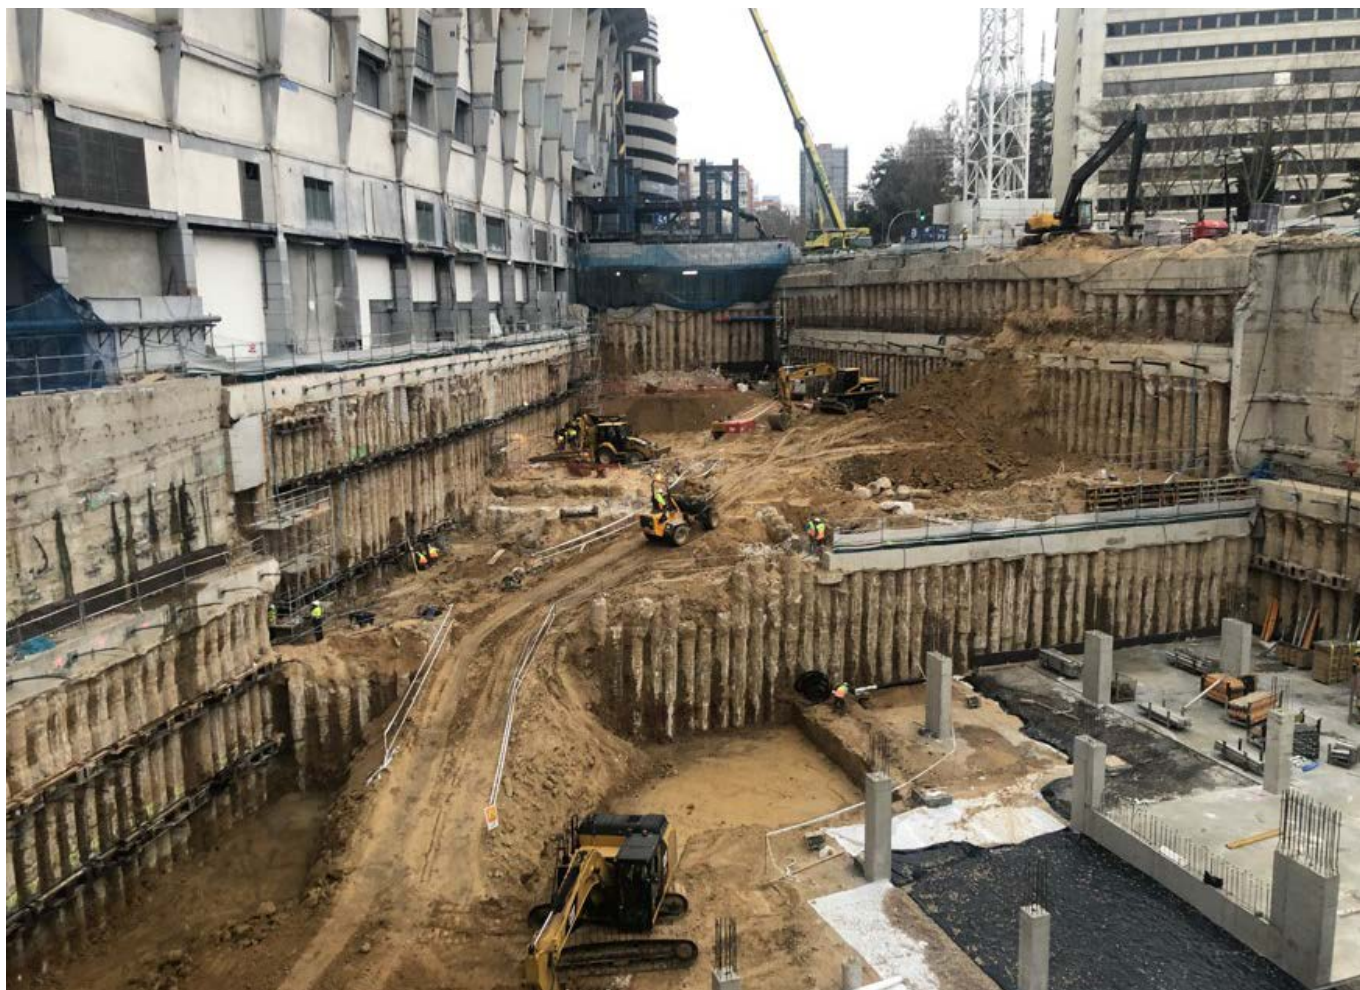
Figura 1. Desniveles sótanos 5, 4 y 3.

La disposición de los sótanos sigue un patrón escalonado: la parte sur con cinco sótanos, una pequeña parte del centro oeste con cuatro sótanos, y la zona norte con tres sótanos (figura 1). La cimentación se adapta a este escalonamiento mediante la ejecución de pantallas de contención de tierras que permiten el cambio entre niveles (figura 2).

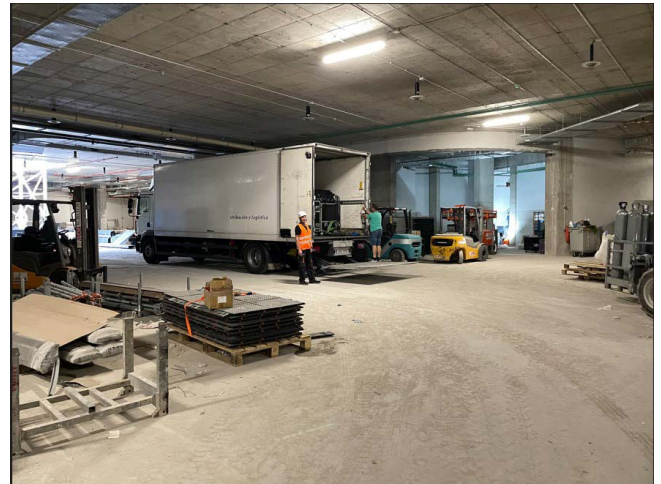
Figura 4. Paso de camiones en sótano 2

En el forjado de sótano 2, la necesidad de soportar mayores sobrecargas debido al paso de vehículos pesados, unidades móviles y disposición de instalaciones pesadas (figura 4), hace necesario que el canto de la losa aumente a 370 mm. Además, se aumenta la altura libre para permitir el paso de estos vehículos. La zona norte, a partir de la sala de prensa, se resuelve con losa de canto de 300 mm.

La estructura de la mayor parte del aparcamiento se ejecuta mediante pilares dispuestos formando una cuadrícula de 7.8 x 7.8 m aproximadamente. Esta cuadrícula se mantiene desde el sótano 5 hasta el sótano 2, donde mueren algunos de los pilares para permitir el paso de los camiones y autobuses.

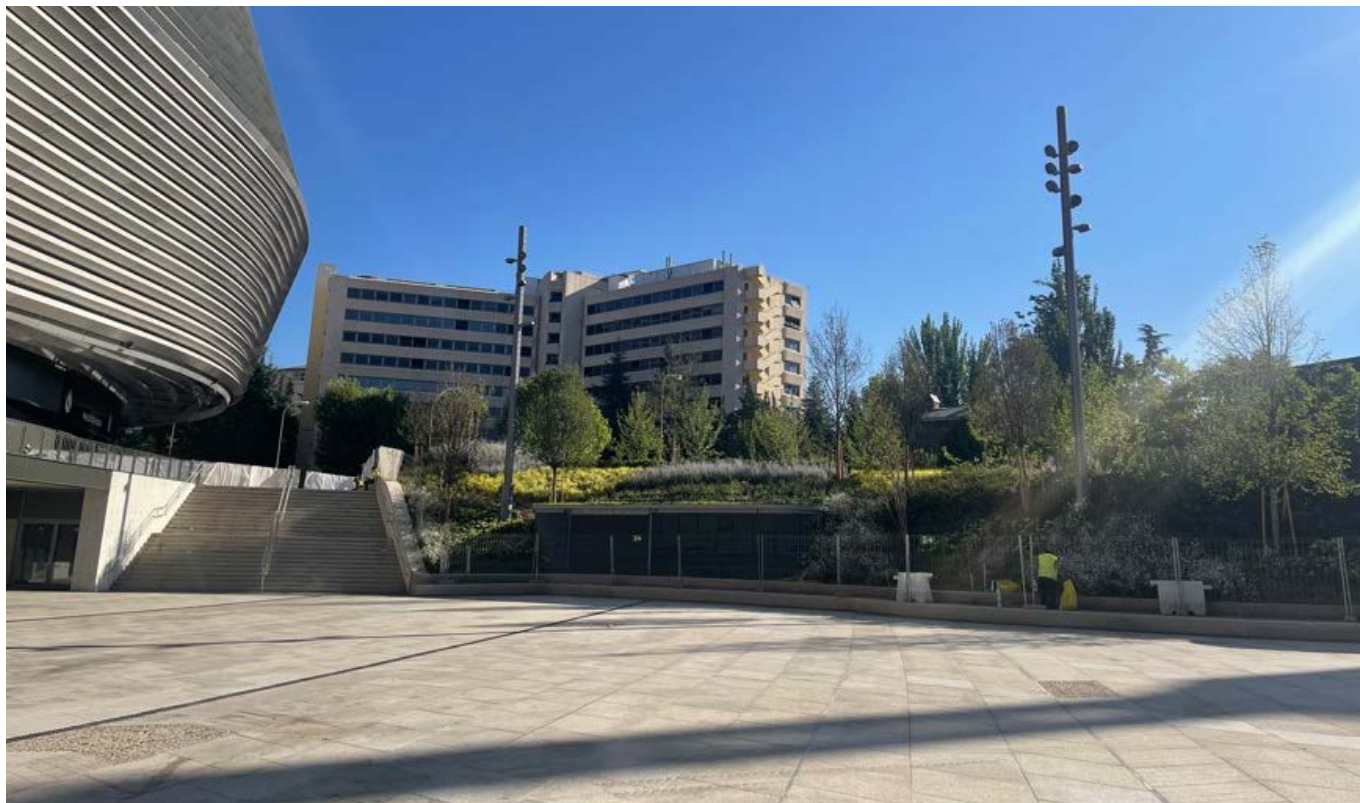
Figura 5. Sótano 1 y Planta Primera. Vista general de la plaza pública.

En los espacios exteriores de ambos niveles se debían contemplar cargas elevadas por ocupación y acceso de bomberos, así como la presencia de parterres de dimensiones considerables (figura 5). En dichos parterres se dispusieron bloques de poliestireno expandido de alta densidad (figura 6) que per-

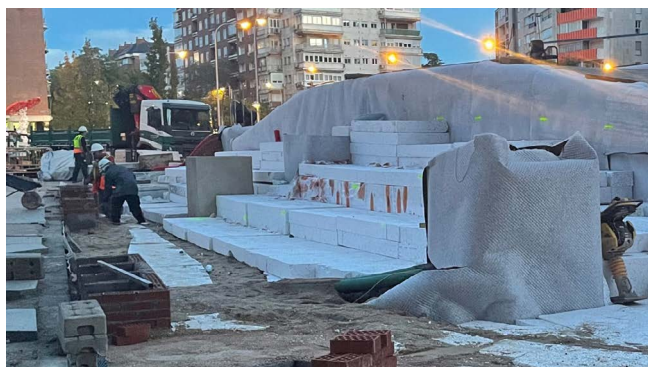
Figura 6. Poliestireno expandido para formación de volúmenes en parterres de Plaza Pública.

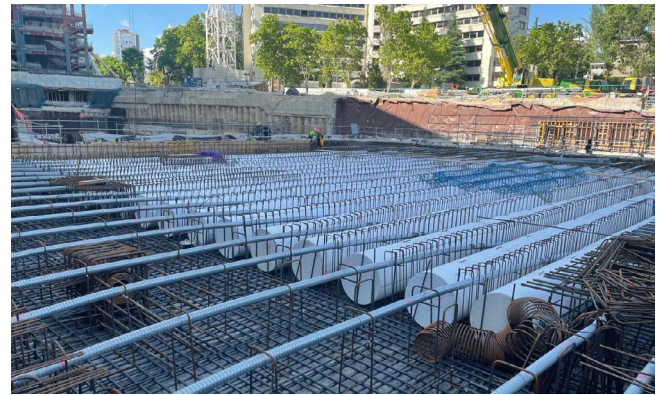
Figura 9. Ejecución de losa aligerada.

Los aligeramientos empleados en la losa postesada bajo la plaza pública están formados por cilindros de porexpan de 700 mm. de diámetro, separados 1 m (figura 8). Entre aligeramientos se disponían nervios estribados con tendones de pretensado de vaina circular. Perpendiculares a dichos nervios se definieron vigas embebidas, de aproximadamente cinco metros de ancho, en las que se disponían entre cinco y siete tendones de pretensado (figura 9).

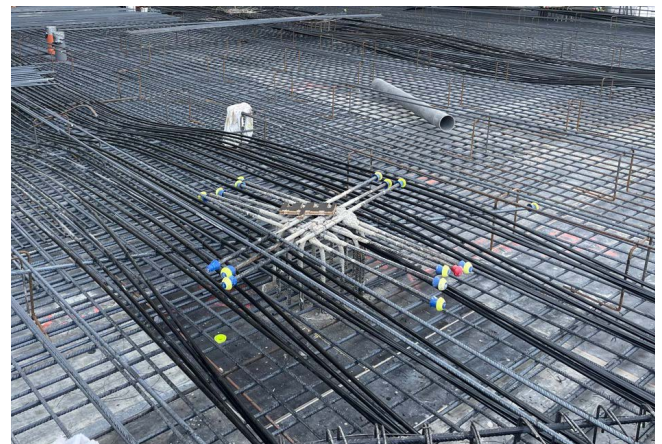
Figura 10. Detalle de pretensado en forjado de Planta Primera.

En la planta primera los cables de tesado se dispusieron únicamente en aquellas alineaciones de pilares que lo requirían, bien por la magnitud de las luces entre pilares (del orden de 16 metros en los vanos centrales), bien para controlar la deformación de los voladizos, situados tanto en la línea de conexión con el edificio existente como en el lateral de la plaza pública (figura 10).

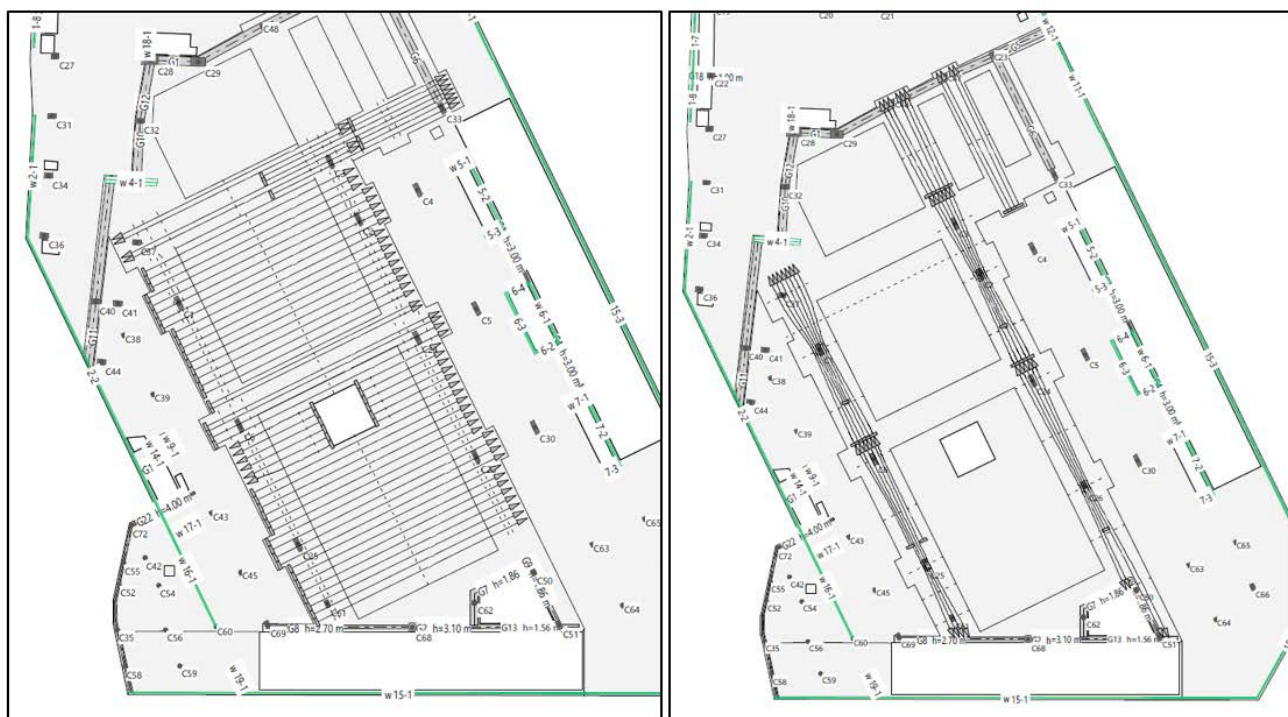
Figura 15. Distribución de tendones de postesado en losa de Sótano 1.

En la planta Sótano 1 se plantearon dos familias de tendones: una en la dirección de los nervios aligerados y otra perpendicular,

en la que se desarrollaban las vigas principales (figura 15). El trazado de los tendones estaba condicionado por las restricciones en el espesor de la losa (de 1 m. de canto) y las interferencias entre cables perpendiculares. Se estableció como familia principal la de las vigas en dirección norte-sur, de forma que los tendones en dirección este-oeste cruzaran siempre por encima de los anteriores. Esta circunstancia limita la excentricidad del trazado de los cables en las vigas, reduciendo su efectividad, lo que hizo necesario disponer cuantías elevadas de postesado en algunos casos.

En los nervios dirección este-oeste se dispusieron tendones simples de acero Y 1860 S7 en vaina corrugada circular, con sección variable entre 6 y 24 cables  $\phi 0.6"$  (ajustando el dimensionamiento a los esfuerzos de cada tramo). Las vigas principales llegaban a tener, en el peor caso, siete tendones de 31 cables.

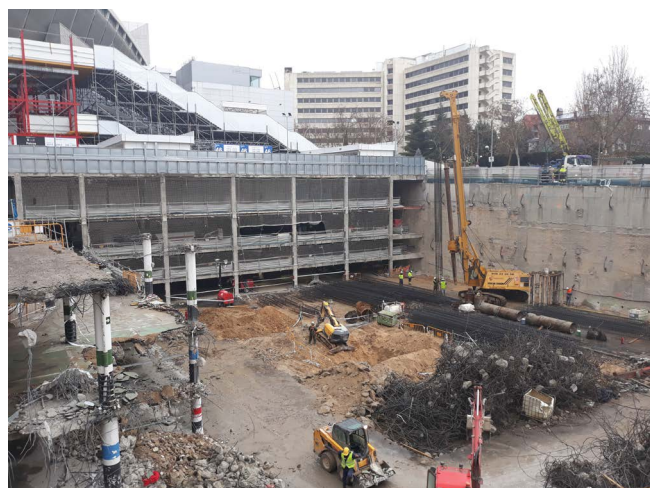
Figura 18. Demolición del lado sur del centro comercial.

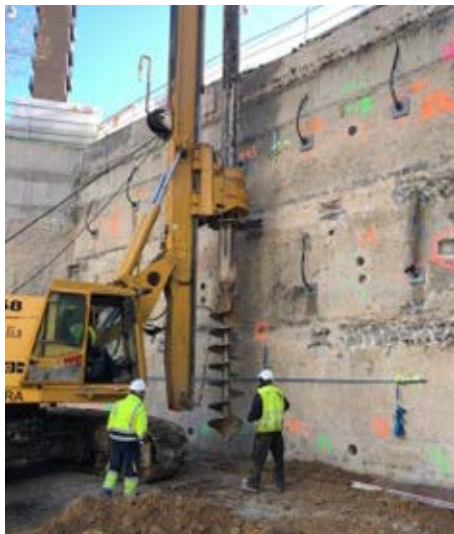
Figura 20. Ejecución de pilotes en intradós de pantalla existente.

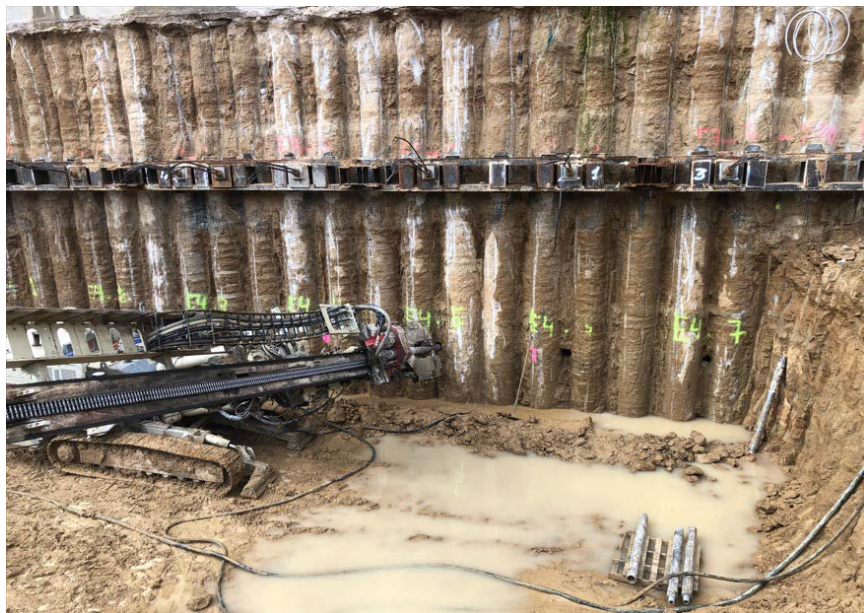
Figura 22. Ejecución de anclajes al terreno.

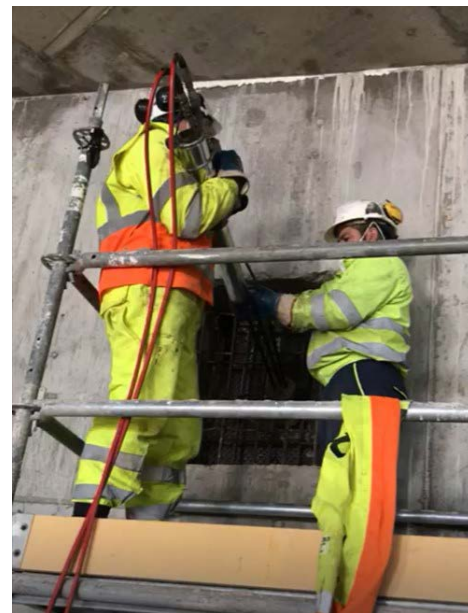
Figura 23. Destesado y retirada de anclajes con muro forro.

En el caso en que la nueva altura entre forjados sometía a la pantalla existente a esfuerzos mayores que los que resistió antes de la remodelación, se procedió al refuerzo de la misma. El refuerzo consistió en la creación de un “forro” de hormigón, adecuadamente armado, por el intradós de esta. Por facilidad de ejecución, se concibió desconectado estructuralmente de la pantalla existente y se realizó en la fase final de la construcción, justo antes de eliminar todos los nuevos anclajes provisionales, dejando unas ventanas en el muro para su posterior destesado y retirada (figura 23).

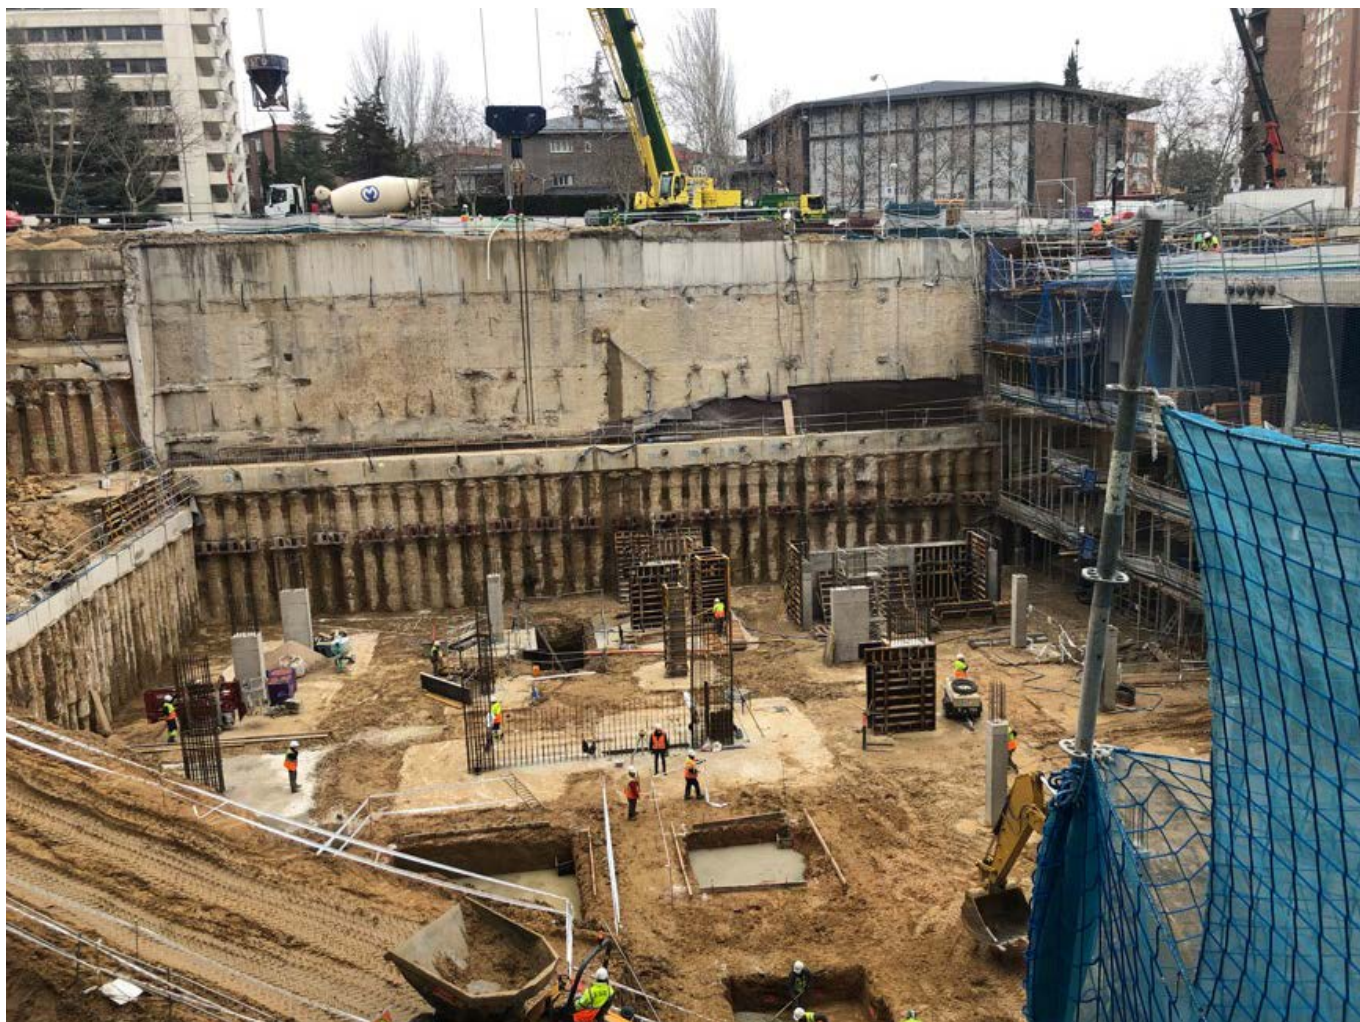
Figura 30. Ejecución de zapatas en extremo norte del sótano 5.

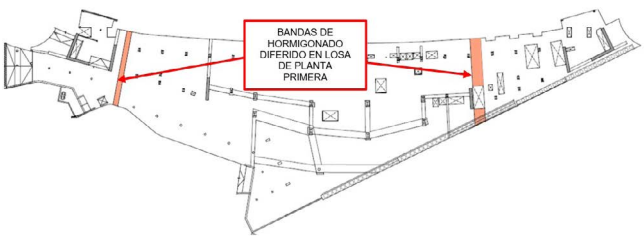
Figura 33 Situación de bandas de hormigonado diferido en losa de Planta Primera

Estas bandas se hormigonaron con un desfase del orden de seis meses respecto al resto de la losa. Figura 33. Situación de bandas de hormigonado diferido en losa de Planta Primera.

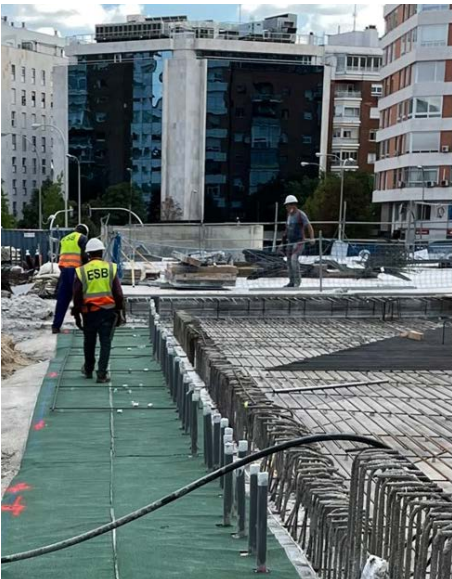
Figura 34. Detalle de conexión de muro perimetral a losa de Planta Primera.

En la zona colindante con la calle Padre Damián se dispusieron filtros deslizantes para garantizar la correcta transmisión a la losa de la fuerza de compresión en el tesado (que, de otra forma, se hubiera distribuido parcialmente en la pantalla de pilotes) rellenándose posteriormente las vainas[4] previstas y sus conectores con mortero sin retracción (figura 34).
