Hormigón y Acero 2015; 66(275):1–21

Viaducto Gilberto Borja Navarrete

Gilberto Borja Navarrete Viaduct

David Arribas Mazarracín^{a,*}, José Ignacio González Esteban^b, José María Pérez Casas^a
y Pablo Bernal Sahún^a

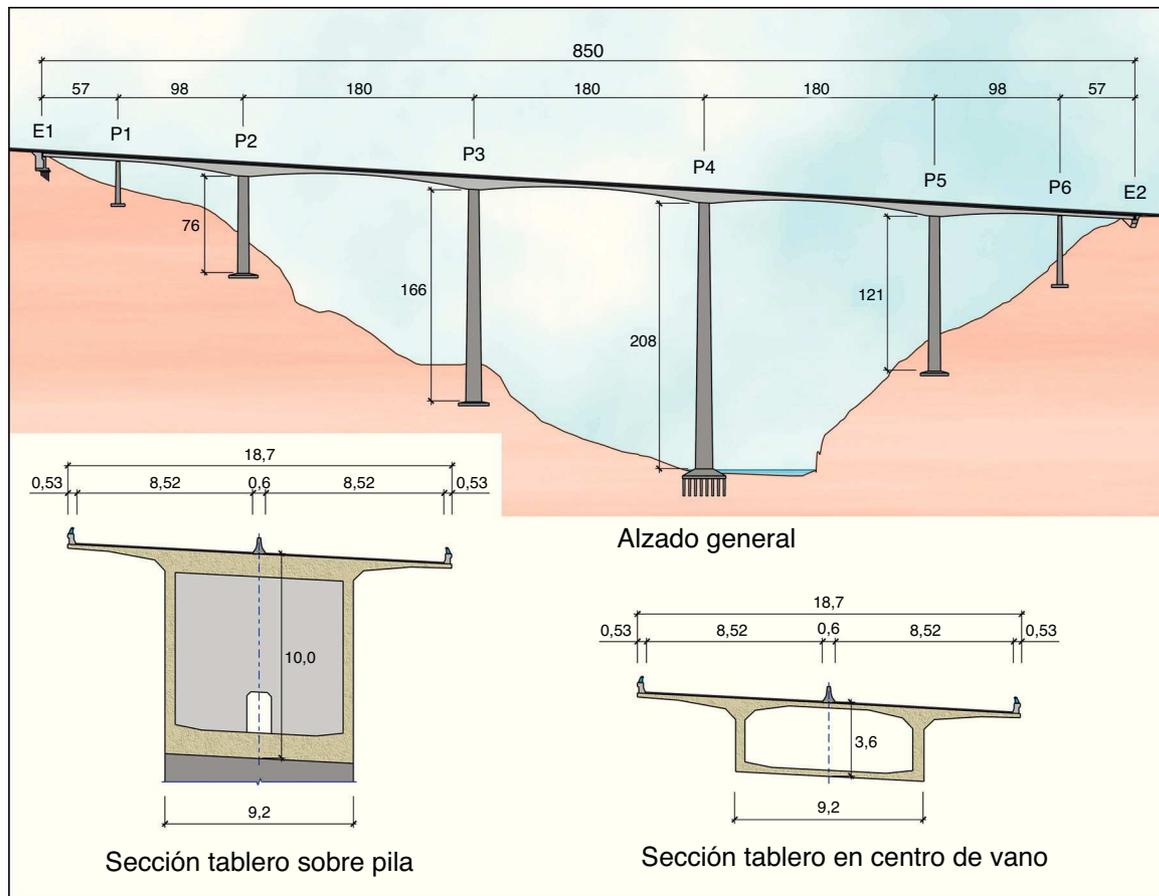
Figura 4. Esquema del puente. Alzado y secciones transversales.

La solución definitiva consistió en un viaducto de 850 m de longitud, con vanos de 57, 98, 3 × 180, 98 y 57 m. La zona central, correspondiente a los vanos de 98 y 180 m, se construyó mediante avance en voladizo desde las 4 pilas intermedias. Los tramos laterales, constituidos por los vanos extremos más un voladizo de 6,5 m en los vanos adyacentes, se construyeron sobre cimbra porticada (fig. 4).

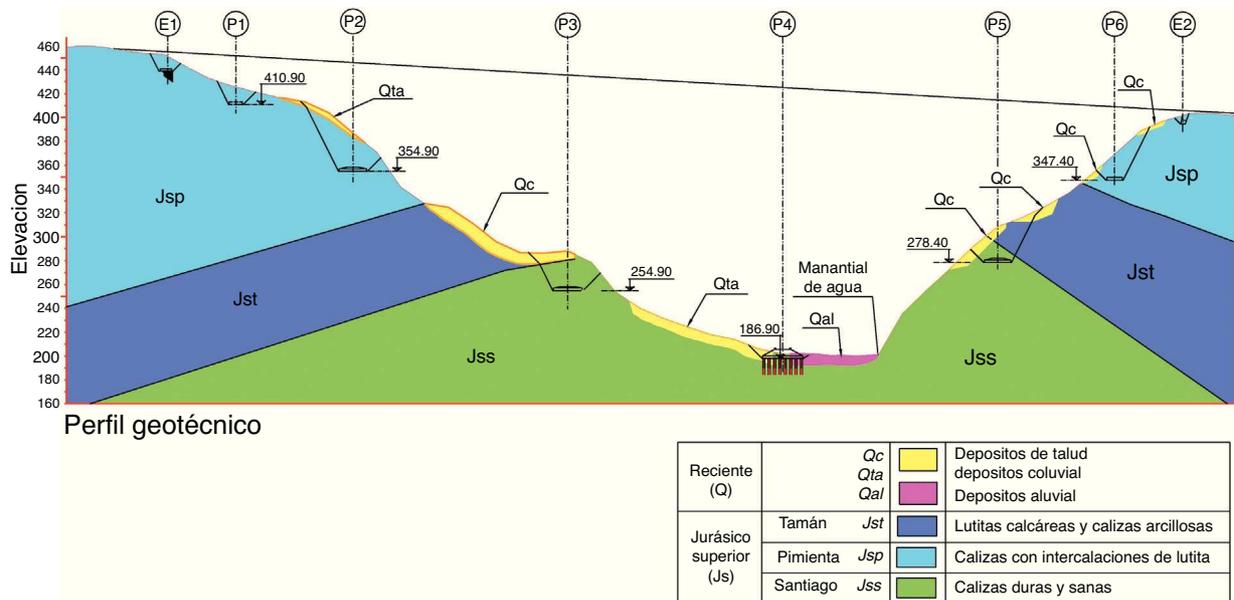
Figura 5. Perfil geotécnico.

El cañón del río San Marcos está enclavado en una formación caliza perteneciente al Jurásico superior. En la parte inferior aparece la facies Santiago, formada por calizas sanas; sobre esta se encuentra la facies Tamán, formada por lutitas calcáreas y calizas arcillosas, y en la parte alta aparece la facies Pimienta, formada por calizas con intercalaciones de lutita. En general la roca presenta una estratificación decimétrica (fig. 5).

En profundidad la roca está semifracturada, apareciendo fracturada y con una mayor alteración en los 7 a 12 m superficiales; en superficie aparece un suelo residual arcilloso con un espesor de 1 a 2 m.

En algunas zonas existen depósitos de talud formados por suelos residuales con espesores máximos de 10 m. En el lecho del río existe un depósito aluvial formado por bolos y arenas con un espesor aproximado de 10 m.

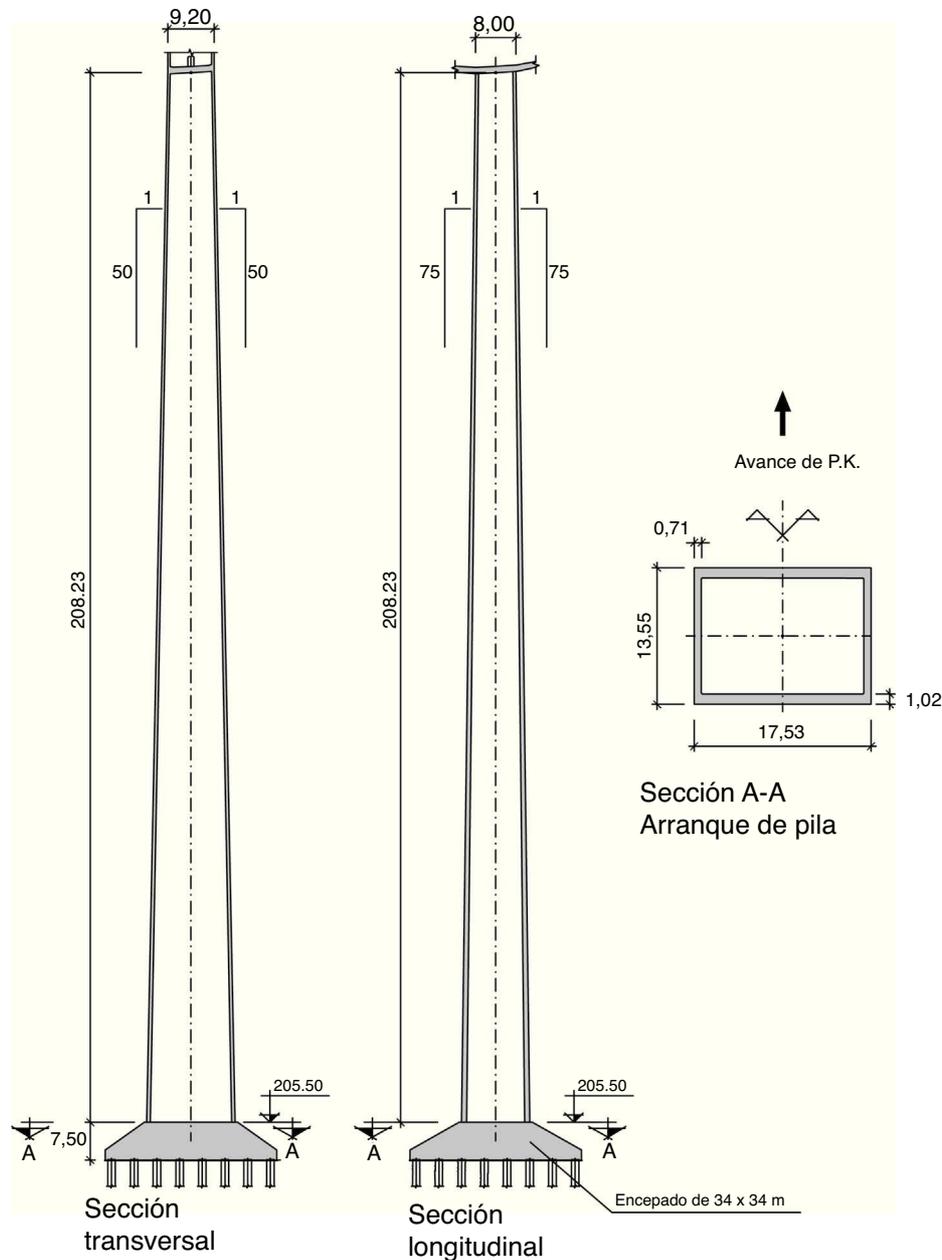
Figura 6. Formas de la pila 4.

Las dimensiones de las pilas 3 y 4 aumentan con un talud de 1/50 en transversal y 1/75 en longitudinal, alcanzando en la pila 4, de 208 m de altura, una dimensión en la base de 17,53 por 13,55 m (fig. 6).

El espesor de los tabiques está condicionado por el pandeo local de las caras (abolladura), llegando a ser de 1,0 m en el arranque de la pila 4. Para el dimensionamiento del espesor de los tabiques se siguieron los criterios AASTHO [1], según los cuales la capacidad resistente a compresión del tabique de una pila rectangular hueca se debe penalizar para esbelteces transversales del tabique mayores de 1/15. En este caso la esbeltez se limitó a 1/16 para que no se viera penalizada en exceso su capacidad. Para evitar el pandeo local de los tabiques, en el proyecto se estudiaron otras alternativas, como la reducción de la longitud libre de inestabilidad mediante la realización de un diafragma transversal, solución que se desechó por las complicaciones que

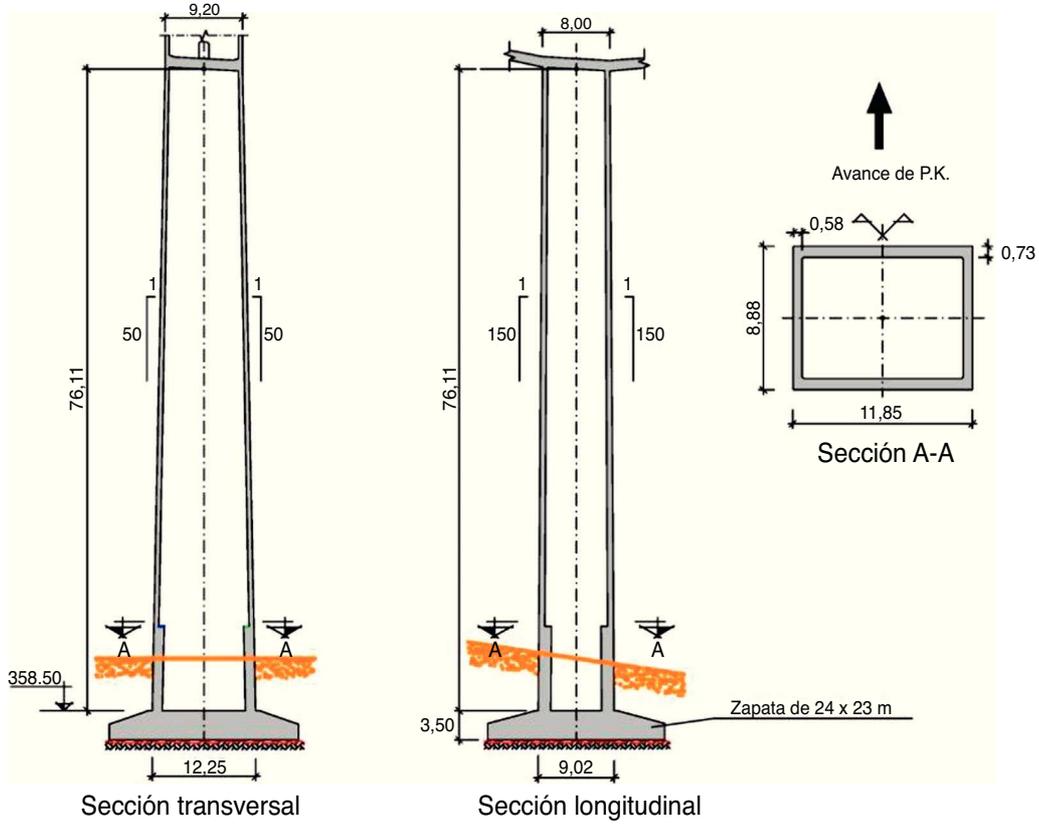
Figura 7. Formas de la pila 2.

Las dimensiones de las pilas 2 y 5 aumentan con un talud de 1/50 en transversal y 1/150 en longitudinal para flexibilizar su comportamiento frente a acciones longitudinales, tal y como se ha explicado anteriormente (fig. 7).

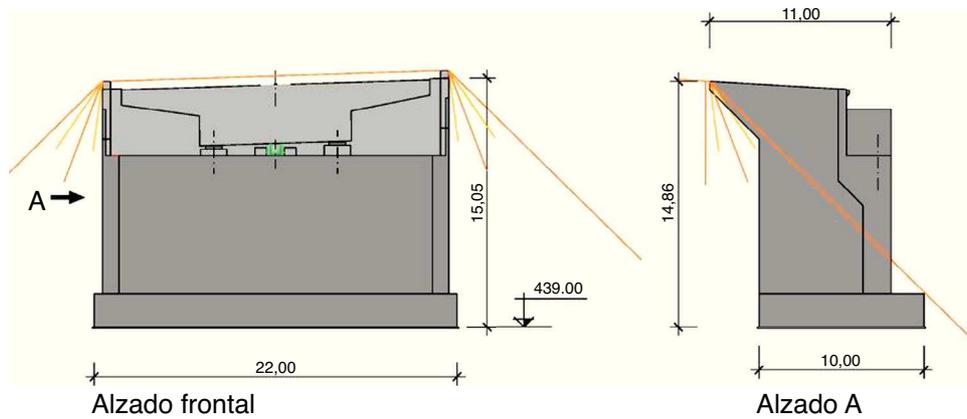
Figura 8. Formas del estribo 1.

La tipología de estribos diseñada es de estribos cerrados. El estribo 1 tiene una altura de 15 m y presenta aletas en vuelta paralelas a los bordes de la calzada (fig. 8).

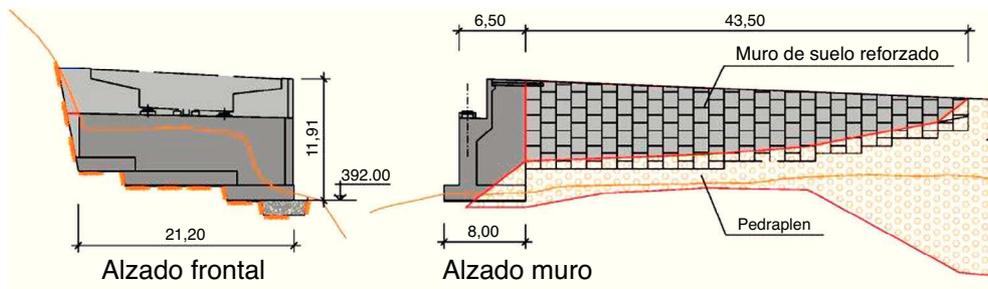
Figura 9. Formas del estribo 2.

El estribo 2 es escalonado, con una altura máxima de 12 m. Al estar situado a media ladera, sus aletas son singulares, ya que la del lado derecho es una aleta en vuelta que se prolonga mediante un muro de tierra reforzada de 43 m de longitud, mientras que por el borde izquierdo solo existe una prolongación del muro

frontal contra el desmonte y no es necesaria una aleta en vuelta (fig. 9).

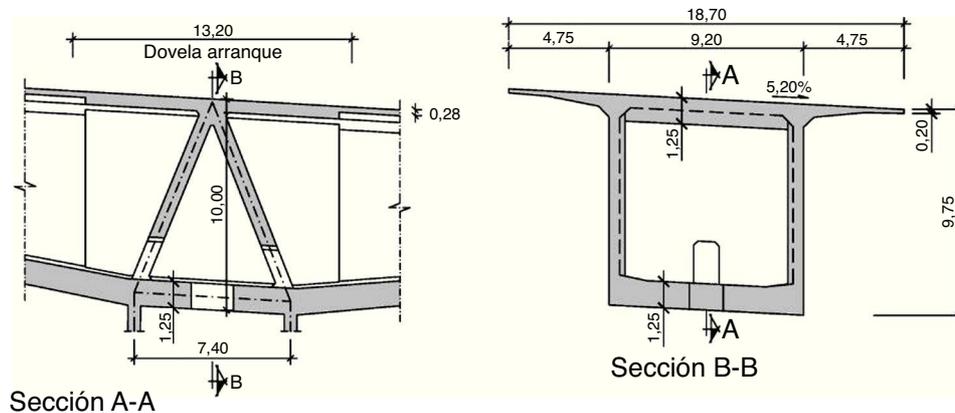
Figura 10. Detalle de la conexión entre el tablero y la pila.

En la conexión entre la coronación de las pilas y el tablero, en prolongación de las caras frontal y dorsal de las pilas, se proyectaron tabiques inclinados para mejorar la transmisión de esfuerzos entre dichas caras y las losas superior e inferior del tablero (fig. 10).

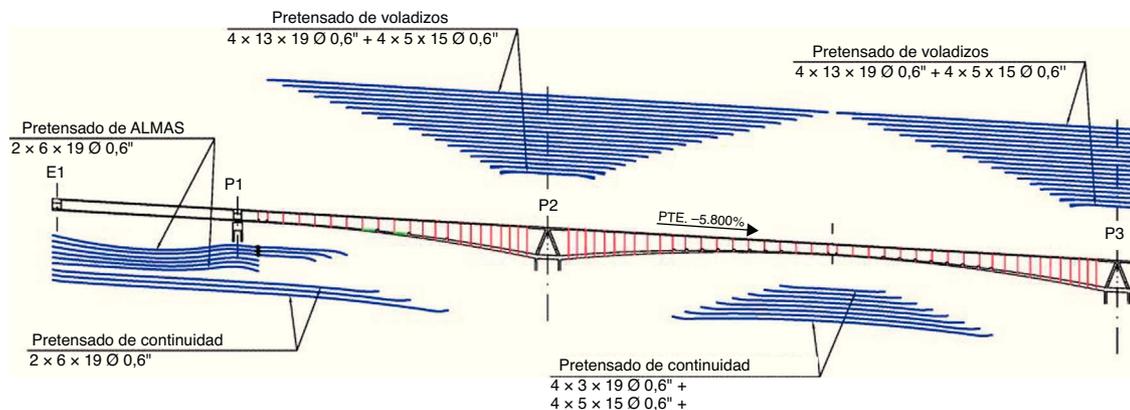
Figura 11. Esquema general del pretensado.

El pretensado superior de la zona ejecutada por avance en voladizo tiene el esquema habitual de los puentes de avance en voladizo en el cual cada pareja de dovelas se tesan con una familia tendones de postesado (en este caso 4 tendones). Estos tendones están en la losa superior y tienen un trazado en planta en el que discurren rectos hasta la zona en la que se deben anclar,

en la que se acercan a las cartelas de las almas donde la losa tiene mayores espesores y se pueden anclar en el frente de cada dovela (fig. 11). Como singularidad se puede destacar que las primeras 3 parejas de dovelas de los tramos en voladizo se ejecutan sin pretensar, de forma que el tendón superior más corto tiene una longitud suficiente para colaborar en el ELU de flexión teniendo en cuenta el decalaje de la ley de momentos. También hay que destacar que cada familia de tendones se tesó solo desde un extremo (dorsal o frontal) y de forma alterna con las otras familias. Al tesar desde un extremo de forma alternada se prorrataron en cada lado del voladizo las pérdidas de pretensado del extremo pasivo. Se descartó el tesado por 2 extremos porque no mejora el efecto del pretensado en las secciones críticas que se sitúan cerca del centro de cada tendón sobre pila; de este modo se optimizaron los recursos y el tiempo de la operación de tesado.

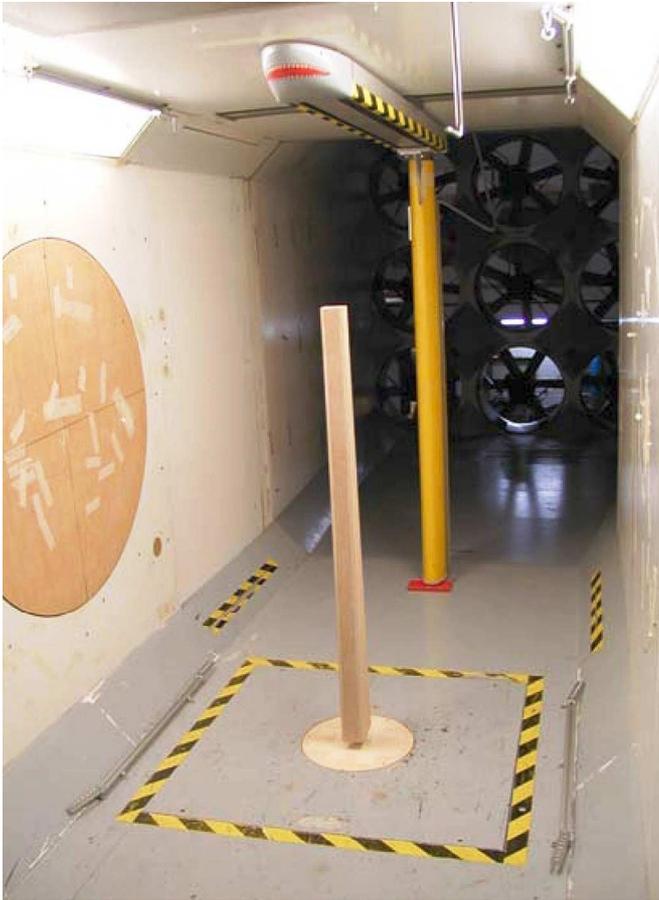
Figura 12. Ensayo de viento seccional de la pila 4.

Para la determinación del coeficiente de arrastre en las pilas se analizaron varios modelos en el túnel de viento. Se obtuvieron coeficientes de arrastre y sustentación medios para distintas direcciones de viento tanto de un modelo de la pila 4 completa como para una sección representativa de la parte alta de esta pila. En ambos modelos se obtuvieron coeficientes de arrastre próximos a 1,54, valor ligeramente inferior al 1,60 indicado por la normativa mexicana de carreteras que fue el finalmente adoptado (fig. 12).

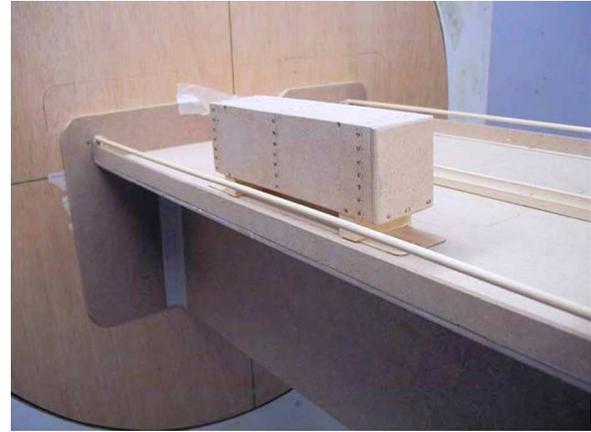
Figura 13. Estudio del viento sobre los vehículos circulando sobre el tablero.

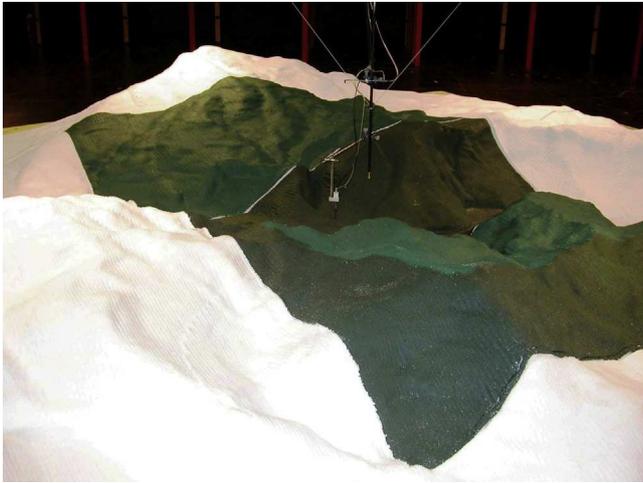
Figura 14. Modelo del terreno para ensayo de viento.

pendientes, modificaba de forma muy importante los perfiles de velocidad de viento en altura, por lo que la velocidad y la dirección locales se veían modificadas por la dirección de las laderas próximas. Debido al efecto pantalla que se produce al incidir el viento contra la ladera, se produce en la cresta un incremento muy importante de la velocidad. Por esta causa, a la cota del tablero la máxima velocidad del viento se producía en las pilas extremas, en las que la velocidad llegaba a ser más del doble de la que le correspondería por la altura del fuste.

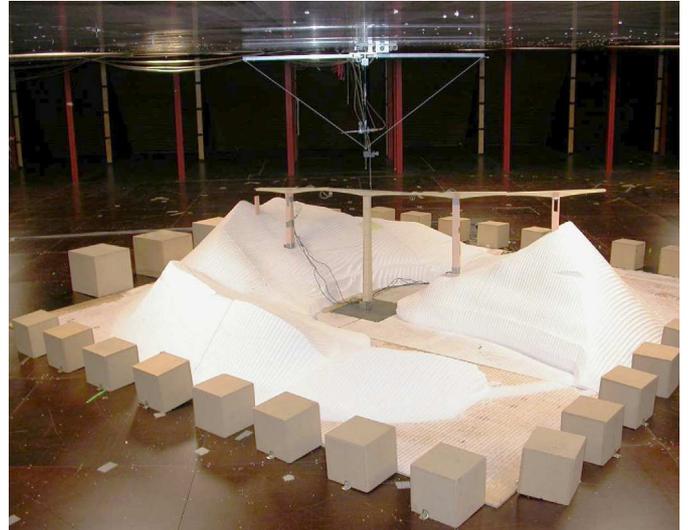
En el ensayo se comprobó que todas las variables (desplazamientos, momentos, etc.) aumentaban progresivamente al aumentar la velocidad del viento, sin que aparecieran divergencias ni fenómenos de inestabilidad.

Figura 15. Modelo global del puente en construcción para ensayo de viento.

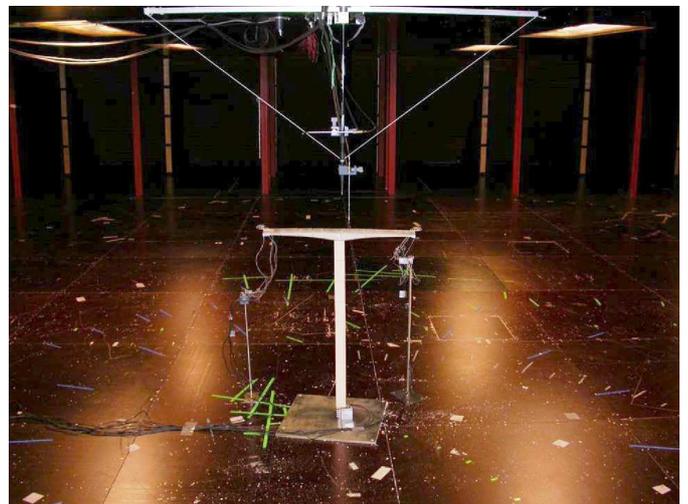
Adicionalmente, se ensayó una pila aislada sin terreno alrededor bajo un régimen laminar de viento para estudiar la posibilidad de aparición de una excitación por desprendimientos de vórtices ([fig. 16](#)). En este ensayo se apreció que no era descartable la aparición de un fenómeno de ese tipo con la

Figura 16. Modelo de una pila aislada para ensayo de viento.

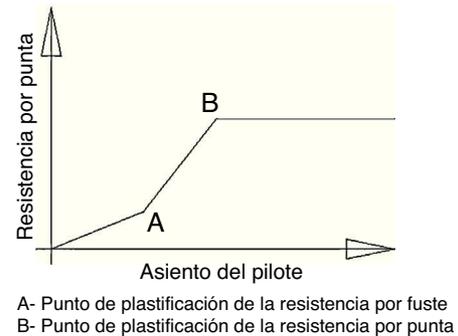
Figura 17. Movilización de la resistencia por punta en pilotes en roca.

del terreno a cada profundidad según la formulación de Vesic [9] según la ecuación (1).

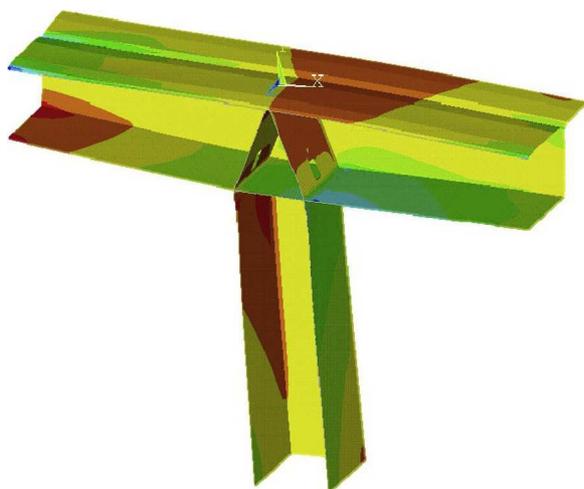
Figura 18. Modelo de elementos finitos de la conexión tablero pila.

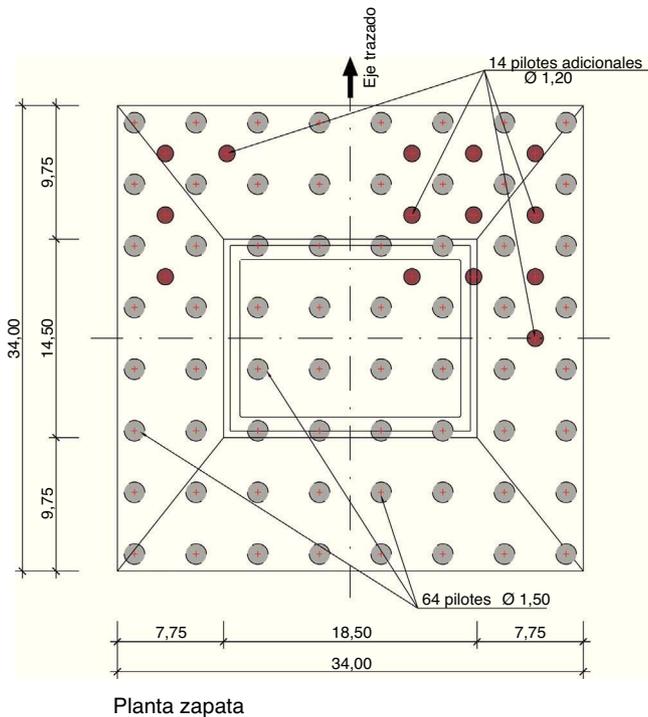
En primer lugar se realizaron los 64 pilotes de 1,5 m de diámetro con un empotramiento mínimo en la roca sana de 2,5 m. En el estrato de suelos aluviales los pilotes se realizaron al abrigo de una camisa recuperable. Debido a la inclinación de la superficie de la roca, los pilotes tenían longitudes muy variables (entre 9 y 25 m), por lo que para evitar interferencias en el trabajo por punta de los pilotes se estableció una diferencia máxima de cota entre las puntas de 2 pilotes adyacentes de 3 m.

Figura 22. Planta del encepado de la pila 4.

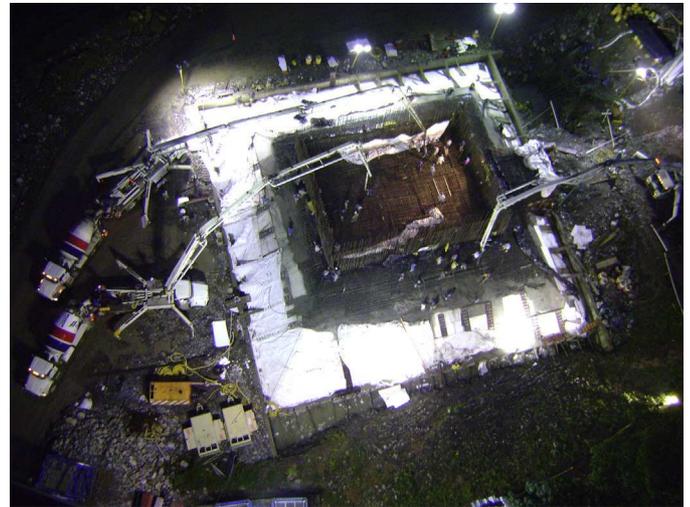
Figura 23. Hormigonado del encepado de la pila 4 en una fase.

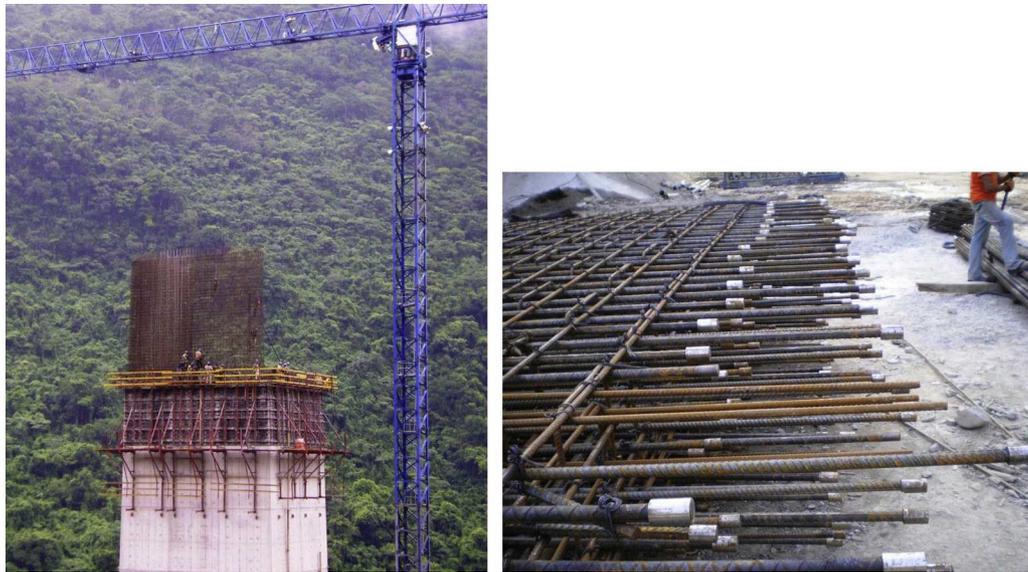
Figura 24. Premontaje de la armadura de las pilas.

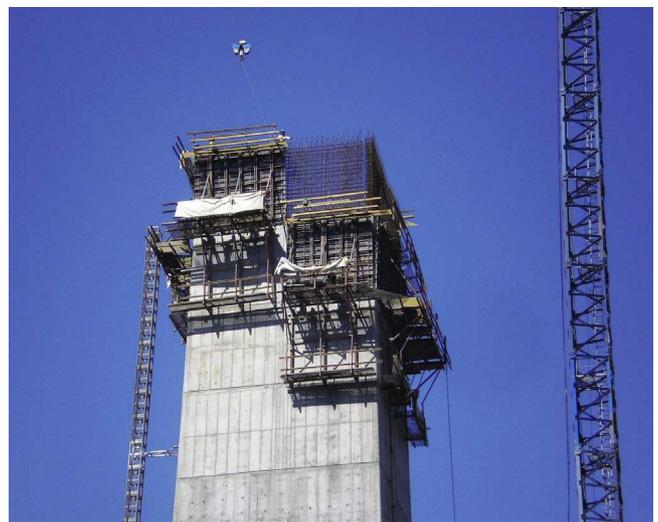
Figura 25. Encofrado trepante convencional en pilas 2, 3 y 5.

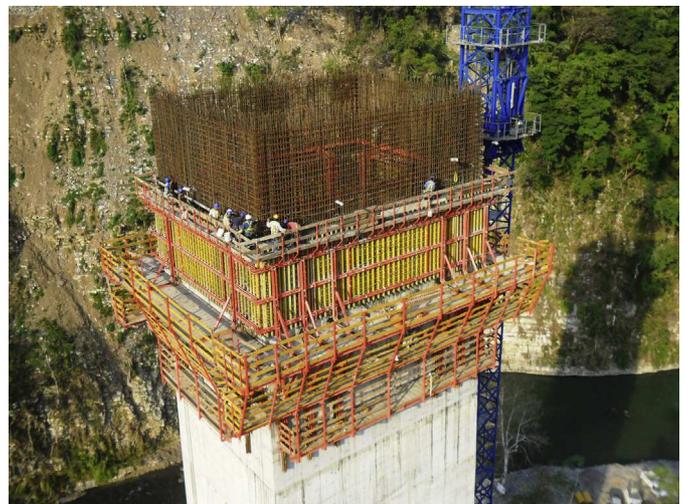
Para la pila 4 se utilizó un encofrado autotrepante suministrado por Peri con una altura de trepa de 4,5 m (fig. 26). Si se analiza el promedio del tiempo que se tardó en construir cada pareja de trepas con armadura premontada en común, se tienen

Figura 26. Encofrado autotrepante en pila 4.

unos rendimientos medios de 6 días por trepa, con un máximo de 4 días en una trepa.

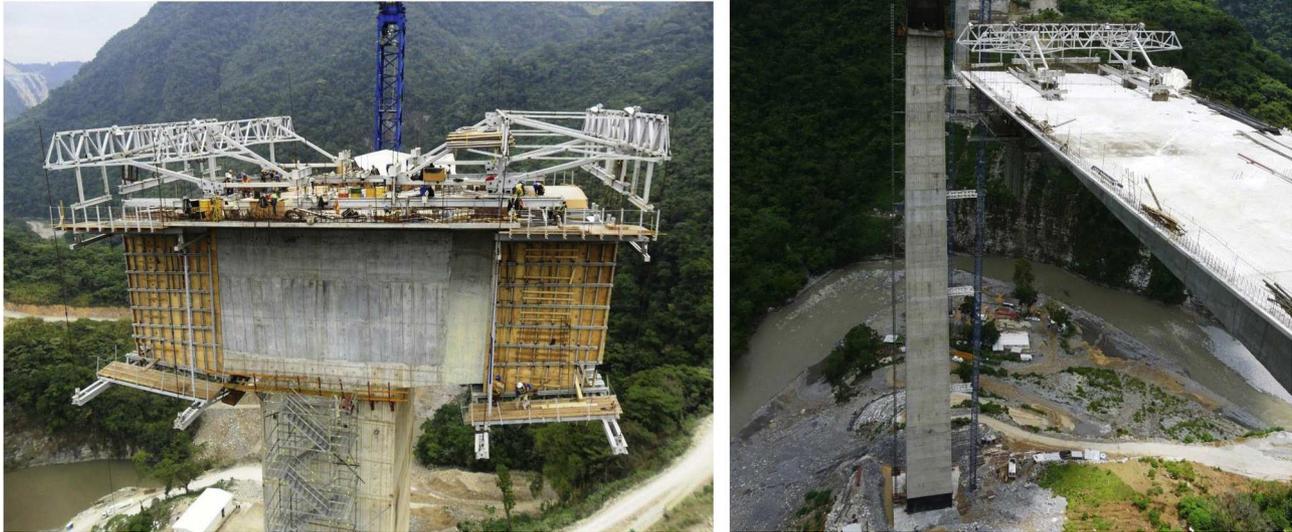
Figura 28. Vista general de los carros.

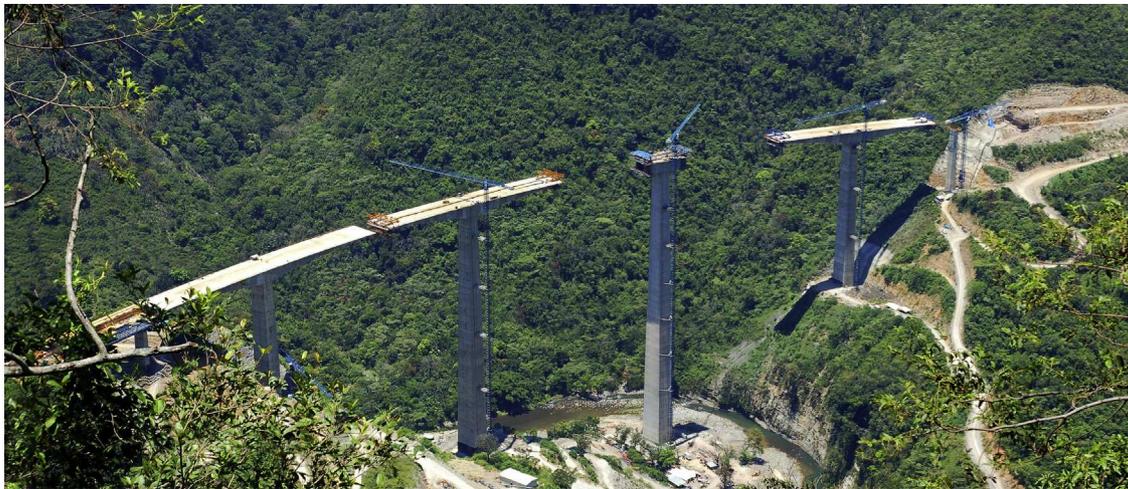
De esta forma se estuvo trabajando de forma simultánea en los tableros sobre pilas 3, 4 y 5 (fig. 29). Como el tablero de la pila 4 era el que condicionaba el plazo, fue en el que más se ajustaron los rendimientos, llegando de forma sistemática a ciclos de una dovela cada 5 días, aunque la media final en ese

Figura 29. Trabajo simultáneo con 3 parejas de carros.

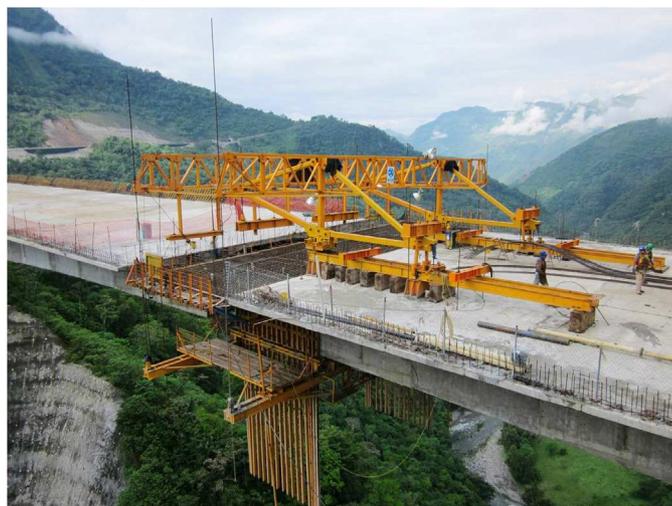
Figura 30. Cierre de un vano central.
