0439-5689 / Hormigón y Acero 2020; 71(292):29-40 https://doi.org/10.33586/hya.2019.2021

Puente arco sobre el río Butrón en Gatika (Bizkaia)

Arch bridge over the River Butrón in Gatika (Bizkaia)

José Manuel Baraibara

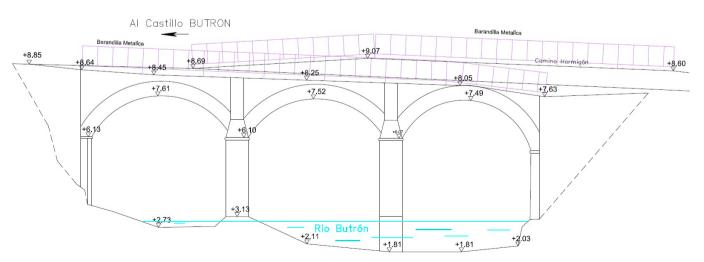
Figura 3. Alzado del puente original.

El puente original estaba formado por una estructura de tres arcos de mampostería sin inventariar de 5.00 m de luz libre entre pilas (figuras 2 y 3) y una anchura de 6.00 m. Estas y los estribos se cimentaban directamente sobre el cauce del río Butrón. Se desconoce su fecha de construcción, ya que no existe constancia documental del proyecto ni en los archivos municipales ni en los fondos consultados de la Diputación Foral.

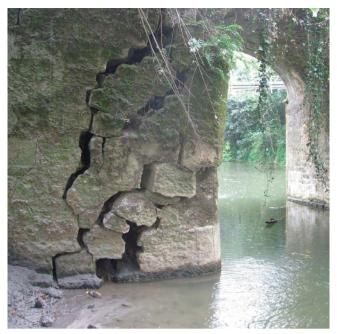
Figura 4. Detalle de grieta en estribo derecho.

Por otra parte, en el arco más cercano a la margen derecha se detectaron diversas grietas y fisuras, entre las que destacaba un agrietamiento diagonal que nacía en el estribo derecho y recorría todo el intradós del primer arco de mampostería y una

grieta de tamaño centimétrico en el muro de vuelta del estribo derecho, lado aguas abajo (figura 4).

Ambas grietas eran indicativas de un descenso o asentamiento del estribo derecho, cuyo origen podía encontrarse en la socavación de la cimentación, que ha sido un problema típico en los puentes de estas características [5] [6]. En todo caso la patología detectada se calificó de carácter grave, ya que existían evidencias de una merma notable de la capacidad estructural del elemento.

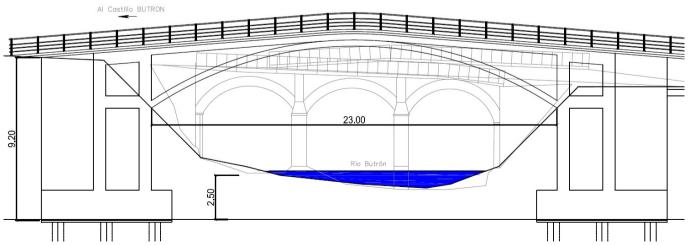
Figura 5. Alzado del proyecto constructivo inicial y superposición con puente original (trama gris).

El proyecto constructivo proponía la ejecución de un puente pórtico de hormigón armado empotrado en los estribos, de un

único vano de 23.00 m de luz, con perfil en lomo de asno (figura 5), característica típica de los puentes de la época medieval [7]. La sección transversal, de tipología cajón y canto variable entre 3.30 y 0.70 m, pretendía asemejarse a un dintel abovedado, como reminiscencia del puente que ocupó su lugar. De hecho, el diseño busca "mantener la idea del puente de piedra que permitía el acceso al castillo de Butrón" [8].

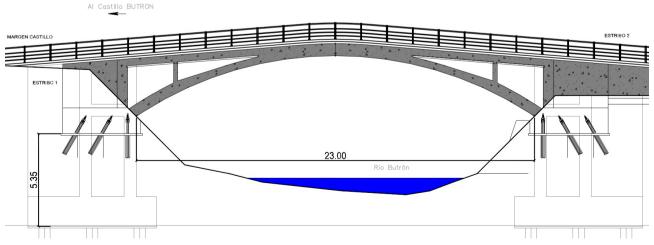
Figura 8. Superposición de alzados de puente arco y puente pórtico (trama gris).

No obstante, cualquier actuación significativa en sus márgenes, como la generación de los recintos de cimentación tan profundos, constituye un riesgo potencial de afección al hábitat del visón europeo que en la medida de lo posible es preciso evitar. Por tanto, analizados los condicionantes antedichos, de conformidad con los técnicos de la dirección facultativa, se decide elevar la cota de cimentación de los estribos hasta 5.35 m. respecto a la solución contemplada en el proyecto inicial, manteniendo los criterios de este proyecto en cuanto a las formas del dintel superior (figura 8).

La elevación de la cota de cimentación del puente lleva aparejada una transformación profunda de su tipología estructural ya que el puente pórtico original pasa a ser un puente arco de tablero superior. En los apartados siguientes se describe de forma pormenorizada la estructura construida, la manera en que se ha comprobado su seguridad estructural y finalmente se detalla su proceso constructivo.

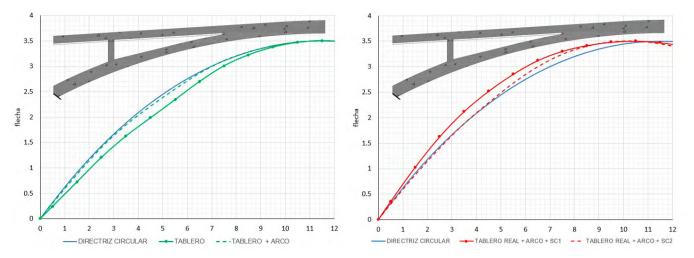
Figura 9. Directriz circular y curvas antifuniculares para cargas permanentes (i). Directriz circular y curvas antifuniculares para cargas permanentes y sobrecarga de uso (d).

En la figura 9 (i) se compara la directriz circular del puente y las curvas antifuniculares, adaptadas para una flecha de 3.50 m, para los siguientes grupos de cargas: a) carga permanente proveniente del tablero y b) carga permanente proveniente de tablero y arco. Si únicamente se consideran las cargas del tablero, las distancias entre su curva antifunicular y la directriz circular son de hasta 30 cm en los hombros del arco. Si se consideran las cargas procedentes del tablero y las del arco, la curva antifunicular se asemeja mucho a la directriz circular, con diferencias máximas inferiores a 5 cm en el entorno de los hombros. En la figura 9 (i) también puede apreciarse el cambio brusco de curvatura que presenta la directriz de la curva antifunicular de las cargas provenientes del tablero, en el entorno de la pilastra de apoyo y del punto de empotramiento entre el tablero y el arco.

En la figura 9 (d) se compara la directriz circular de la estructura con un haz de antifuniculares que integran las sobrecargas no simétricas sobre la estructura. Las diferencias geométricas se

sitúan en el entorno de 30 cm, tanto por encima de la directriz circular en el semieje en que actúa la sobrecarga de uso, como por debajo de la directriz circular en el semieje opuesto.

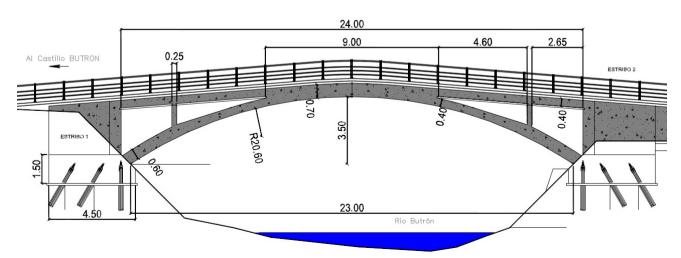
Figura 10. Dimensiones del puente arco sobre el río Butrón.

Tanto la sección del arco como la sección del tablero son losas rectangulares macizas. El espesor del arco en arranque es de 60 cm, y se reduce a 40 cm al llegar a la zona de clave. El espesor del tablero es de 40 cm, por lo que las rigideces del tablero y de la mayor parte del arco, excepto sus arranques, son del mismo orden. El arco y el tablero se empotran entre sí en clave, durante una longitud de 9.00 m, igualándose la deformabilidad del conjunto. El eje del arco coincide en este entorno con la parte inferior del dintel. Cuando nos alejamos del entorno de la clave, el resto del tablero se apoya sobre el arco mediante dos pilastras simétricas de espesor 25 cm, empotrados tanto en el arco como en el tablero. Estas pilastras dejan dos vanos continuos en cada semieje de tablero, de luces 4.60 m y 2.65 m (figura 10). El hormigón del arco y del tablero es HA-30.

La directriz del puente sobre el río Butrón es circular, de radio 20.60 m. El desarrollo visto de su circunferencia es, en

el intradós del arco, de 24.40 m. Tiene una flecha de 3.50 m y una relación flecha luz, o peralte, de 1/6.57. Esta relación se encuentra entre los valores habituales en este tipo de arcos entre 1/4 y 1/8 [14].

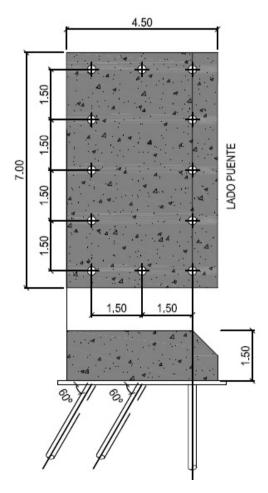
Figura 11. Alzado y planta de encepado.

Las cimentaciones del puente se resuelven mediante encepados de 12 micropilotes. Tienen unas dimensiones de 7 metros en la dirección perpendicular al eje del puente y 4.50 metros en la dirección paralela al eje del puente. El canto del encepado es de 1.50 m (figura 11). Los micropilotes se perforan con un diámetro de 250 mm. El diámetro exterior de su armadura tubular es de 139.70 mm, y su espesor de 10 mm. Se refuerzan con una barra interior de acero B500S de diámetro 40 mm.

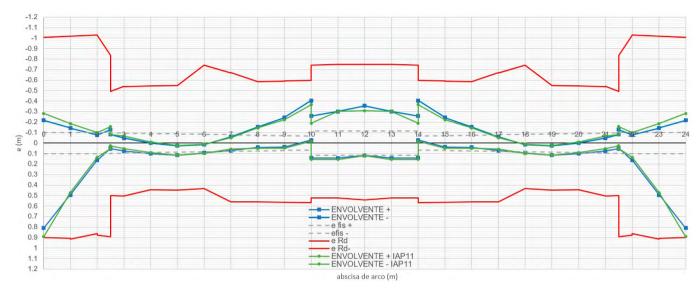
Figura 15. Envolvente de líneas de presión máximas.

La figura 15 representa la envolvente de líneas de presiones máximas, que se construye en cada sección asignándose la excentricidad correspondiente al par de esfuerzos compuesto por el momento flector más desfavorable en estado límite último, M_{Ed} , y su axil concomitante N_{Ed} . En esta figura también se incluyen las líneas de presiones extremas, con las excentricidades correspondientes al par de esfuerzos compuesto por el momento último $M_{\mbox{\scriptsize Rd}}$, y el axil concomitante al momento flector más desfavorable, N_{Ed}. Por su interés se calculan las envolventes de líneas de presiones con las cargas contempladas tanto en la IAP98 [16], normativa de acciones considerada en las etapas iniciales del proyecto, como en la IAP11 [17], que ya constituía la normativa vigente en la fase de construcción. La diferencia fundamental tiene su origen en el valor de la carga repartida correspondiente a la sobrecarga de uso, que presenta un valor de 4 kN/m² en la IAP98, y un valor de 9 kN/m² en la vigente IAP11. En esta figura puede observarse cómo las líneas de presiones se escapan del núcleo central de la sección en dos zonas destacadas: los arranques del arco y el entorno de su clave. Estas secciones se encuentran traccionadas de forma parcial, desarrollando mecanismos de flexión compuesta cuando se sobrepasan los niveles de carga permanente sobre la estructura.

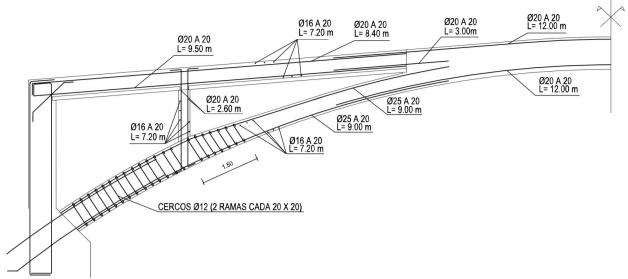
Figura 16. Armadura principal del puente.

La figura 16 muestra la armadura principal de la estructura del puente, que se diseña bajo criterios de simplicidad constructiva y aprovechamiento máximo de la longitud de las barras. En las cercanías de la pilastra transversal destaca la presencia de ramas de diámetro 12 mm, que se disponen al objeto de recoger la concentración de esfuerzos cortantes que se produce en ese entorno. La cuantía obtenida es de 142 kg/m³ en el arco y 115 kg/m³ en el tablero.

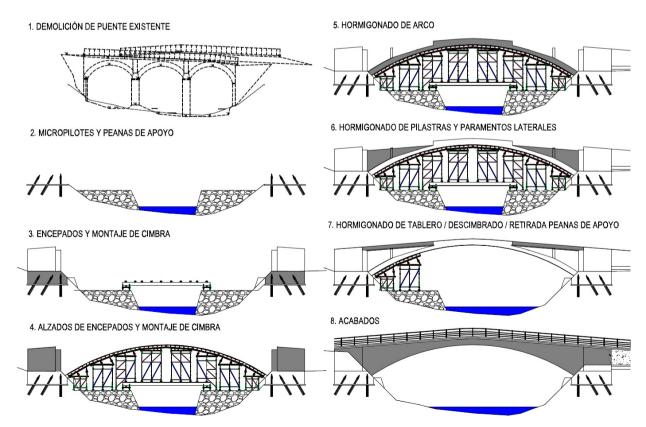
Figura 20. Proceso constructivo del puente sobre el río Butrón.

Es entonces cuando puede iniciarse la secuencia constructiva general del puente (figura 20), comenzando por la demolición de la estructura (figura 21), que se ejecuta desde ambas márgenes, con retroexcavadoras de 20 t equipadas con martillo rompedor. Parte del material de demolición se acopia temporalmente para generar las peanas provisionales sobre las que se apoyará temporalmente, a la cota +4.60, parte de la cimbra circular que servirá para construir el arco. El resto del material se evacúa a vertedero autorizado.
