Seguimiento de la instrumentación del viaducto de Almonte

Monitoring of the Almonte Viaduct during construction

José Luis Martínez Martínez^a y Pedro Niño García^a

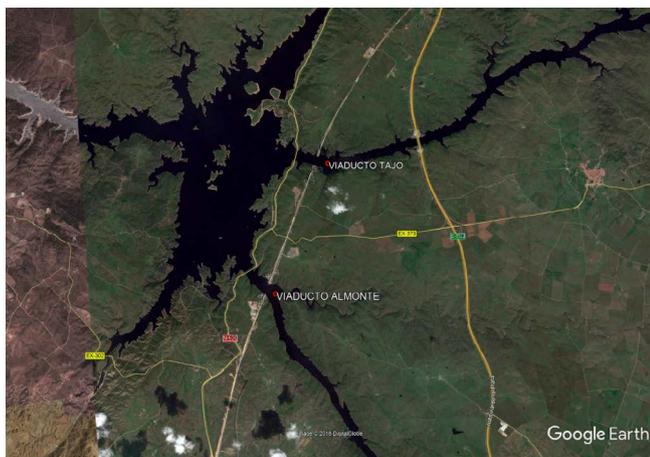
Figura 1. Imagen aérea de la línea LAV Madrid-Extremadura en el entorno del embalse de Alcántara.

La construcción del viaducto sobre el río Almonte se desarrolló en paralelo con la del viaducto sobre el río Tajo, un pariente cercano en lo tipológico y en lo geográfico ya que está situado en la misma línea a menos de 4 km de distancia (figura 1).

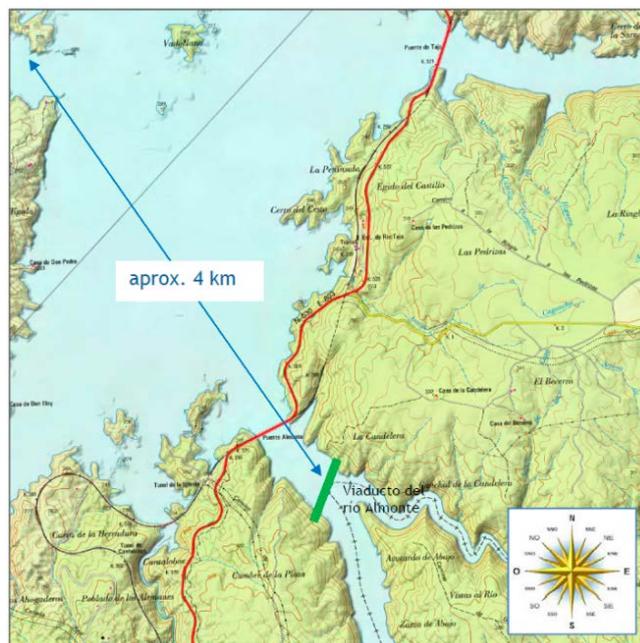
Figura 3. Situación del viaducto en el embalse de Alcántara.

El viaducto sobre el río Almonte se emplaza próximo a la desembocadura de dicho río con el embalse de Alcántara con una orientación aproximada NE-SO (figura 3). La rasante del tablero se encuentra aproximadamente a unos 80 m de altura con respecto al río Almonte y la coronación de las torres de atirantamiento provisionales a unos 135 m. Debido a esta situación y a sus características geométricas, esta estructura se encuentra muy expuesta a un viento muy laminar y con poca turbulencia al tener una longitud de fetch próxima a los 4 km.

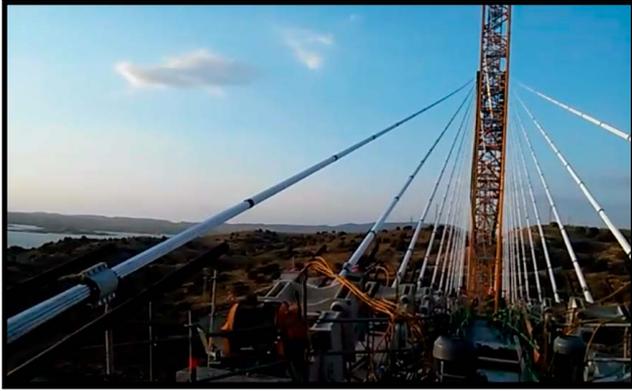
Figura 4. Fotograma de un video tomado en obra durante un episodio de vibraciones con amplitudes de unos 500 mm en el tirante situado a la izquierda de la imagen.

lope, especialmente en cables de gran longitud no protegidos por una vaina circular [1]. De hecho durante la construcción se observaron y documentaron varios episodios de vibración a velocidades del viento relativamente bajas (figura 4).

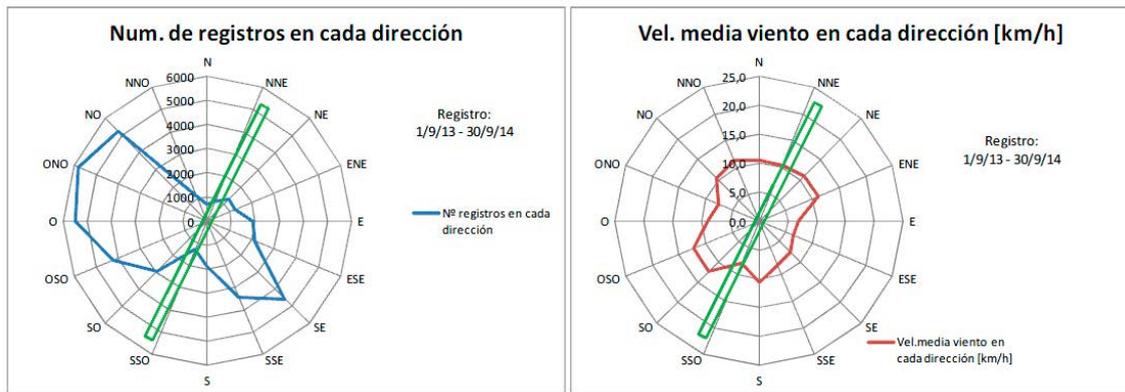
Figura 5. Gráficos de registros de viento eliminando las calmas ($v < 1$ km/h). El viaducto, en planta, se representa por un rectángulo de color verde.

Analizando un amplio rango de medidas se realizó un estudio estadístico agrupando los datos según diferentes filtros: hora del día, estación del año, rango de velocidades y dirección del viento (figuras 5, 6 y 7).

- **Datos totales:** el número de registros total casi se concentra en la dirección principal (ONO – ESE) coincidente con la del río al desembocar en el embalse y que es perpendicular al viaducto. Además se observa que existe un mayor número de registros de viento que sopla desde el lado del embalse que desde el opuesto. La velocidad media es mayor cuando sopla desde el lado del embalse que desde el río.
- **Día/Noche:** por el día sopla más desde el lado del embalse y por la noche desde el lado contrario aunque la velocidad es mayor por el día.
- **Estaciones:** el viento sopla diferente según la estación en la que nos encontramos. En otoño, primavera y verano

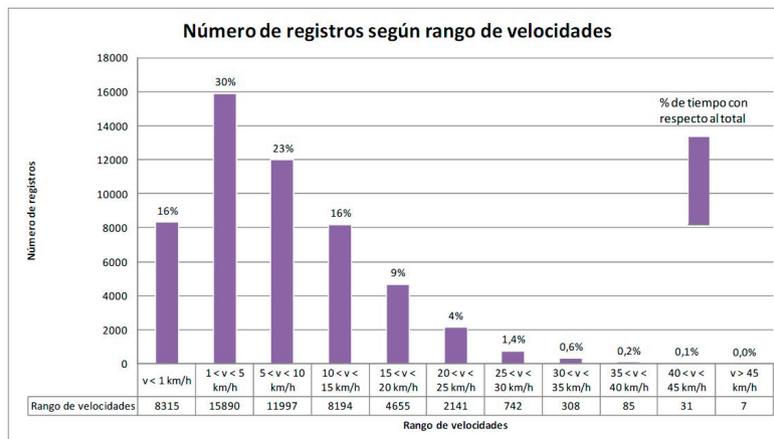
Figura 6. Distribución de registros por velocidades del viento.

Según el gráfico del porcentaje de tiempo que sopla el viento por rango de velocidad, se observaba que el 30% del tiempo el viento tenía una velocidad menor de 5 km/h y por tanto posible de excitar a los tirantes de las familias 9 a 26, el 23% del tiempo tenía una velocidad de entre 5 y 10 km/h que podría excitar a las familias de la 3 a la 8 y aproximadamente un 14% del tiempo el viento soplaría entre 15 y 20 km/h lo que podría excitar a los tirantes de tiro 1 y 2 de ambas ramas

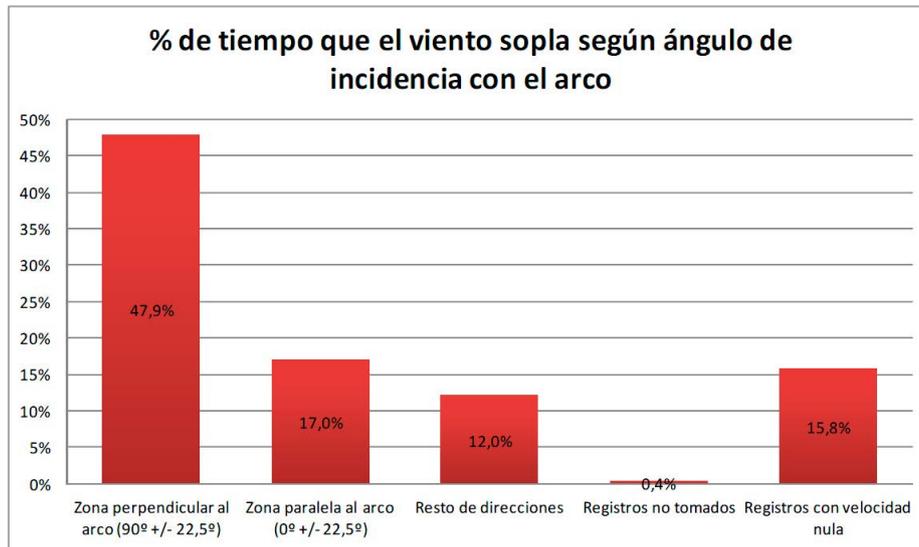
Figura 7. Frecuencia de direcciones del viento. Se aprecia la prevalencia de la dirección perpendicular al plano del arco.

- **Rango de velocidades:** se observa que en la dirección principal del lado del embalse el rango de velocidades con las que el viento sopla es mayor.
- **Dirección de incidencia:** la dirección más predominante con la que sopla el viento es la perpendicular al arco con un 48% del tiempo total. En la dirección que incide casi paralela al arco solo sopla un 17% del tiempo.

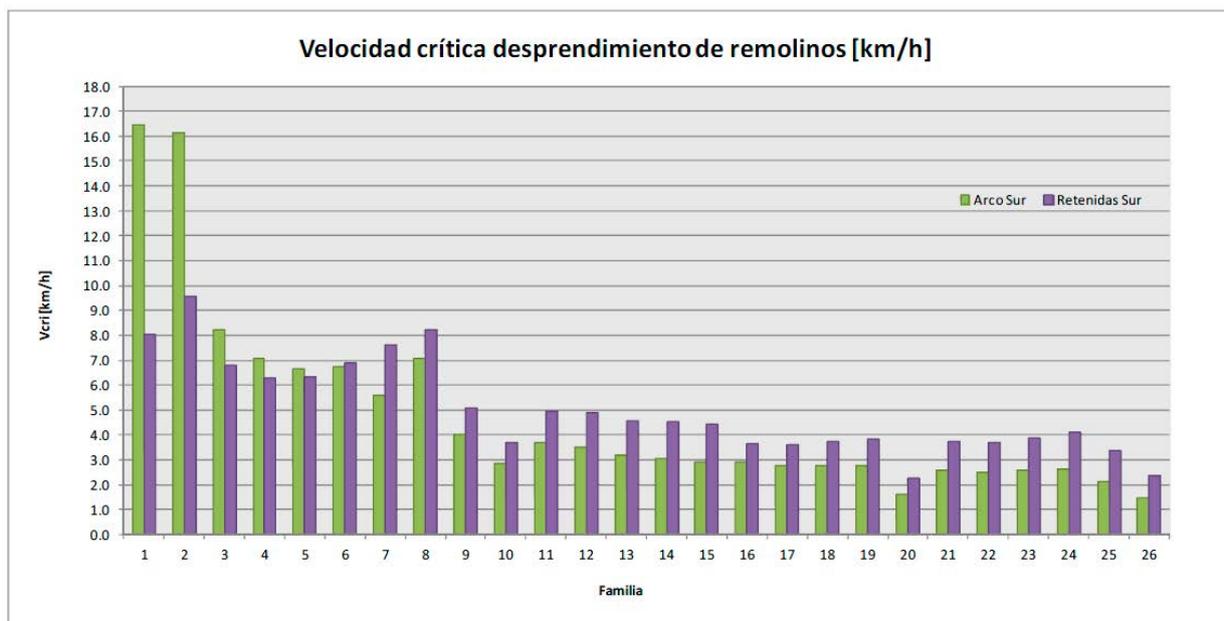
Figura 8. Velocidad crítica teórica de desprendimiento de remolinos para los 26 familias de tirantes del arco y de retenida.

Además, se realizó un análisis de los registros de viento obtenidos y de la velocidad crítica teórica del viento que podían producir oscilaciones en los tirantes debido al fenómeno de desprendimiento de remolinos, recogida en el Eurocódigo 1 en su Anexo E (figura 8).

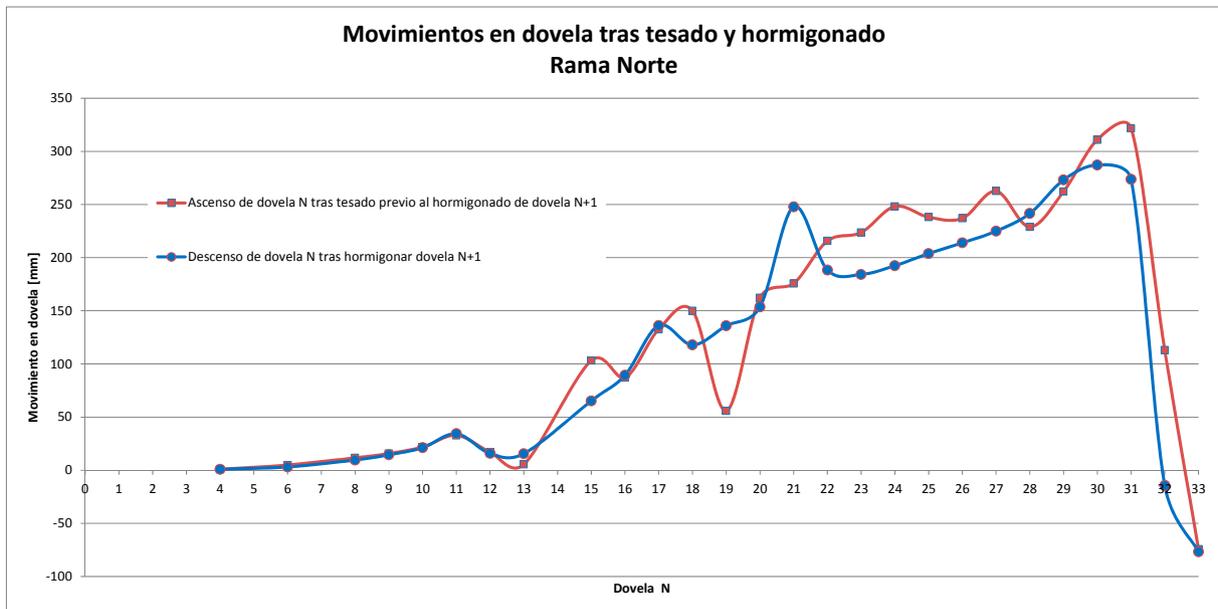
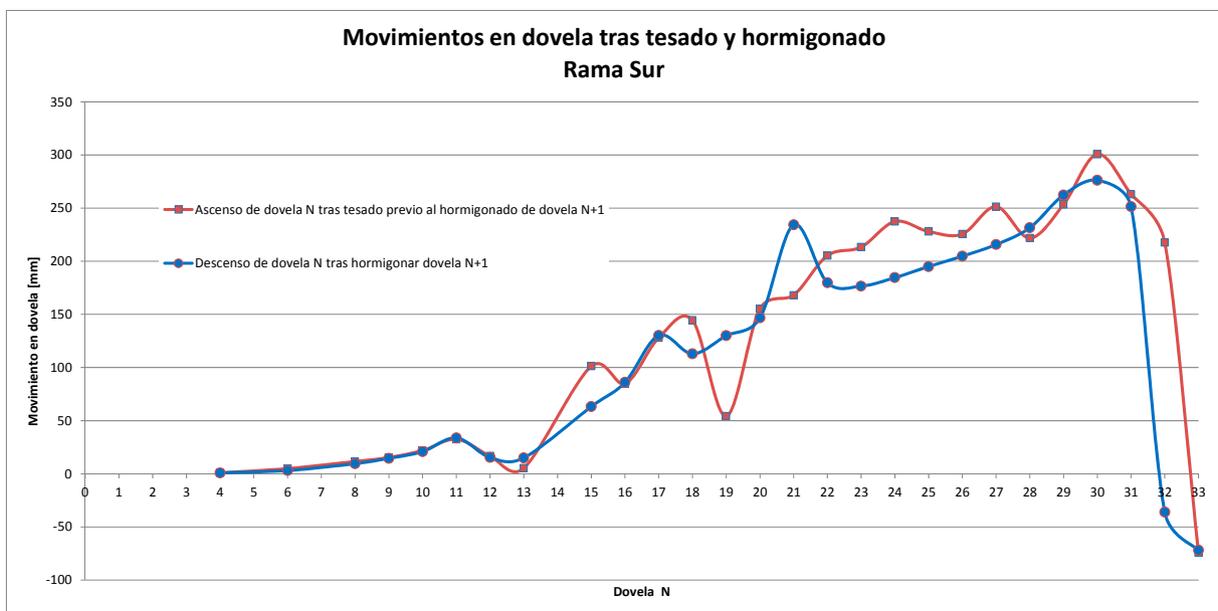
Figura 9. Movimientos en la dovela tras las fases de tesado (ascenso) y tras el hormigonado (descenso) en las ramas norte y sur.

Atendiendo al valor absoluto del movimiento de cada dovela en estas mismas fases (sin tener en cuenta los efectos térmicos) se observa como en la fase de tesado previo a un hormigonado y la fase posterior de hormigonado, la dovela anterior a la recién hormigonada sufre un ascenso tras el tesado muy similar al descenso que se produce con el hormigonado tal como se puede ver en la [figura 9](#).

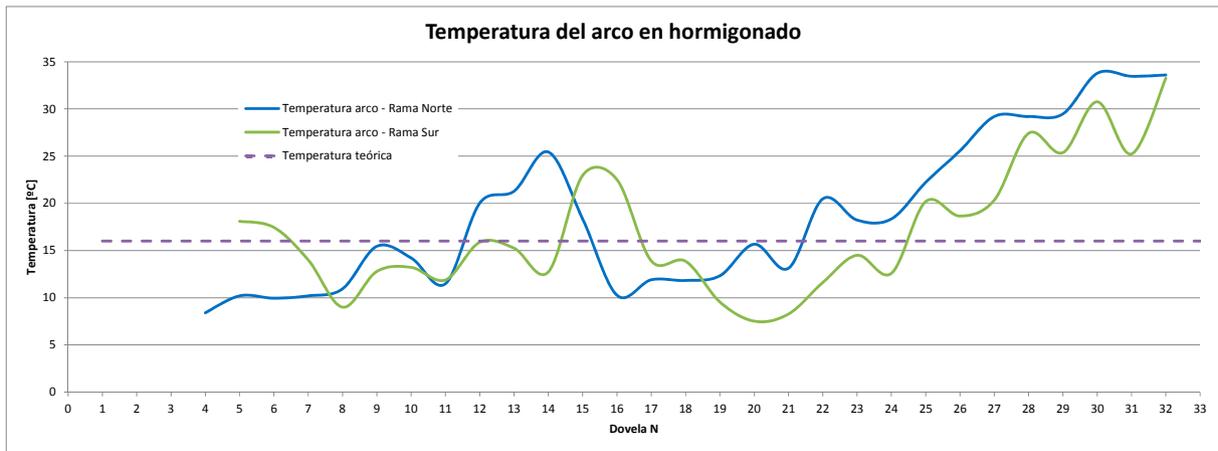
Figura 10. Temperaturas interiores del arco en ramas norte y sur durante los hormigonados de las dovelas comparadas con la temperatura teórica considerada en proyecto.

La [figura 10](#) muestra las temperaturas en el interior del arco en el instante de hormigonar cada dovela. La temperatura que se tomó de referencia para el cálculo de los efectos térmicos fue 16°C. Las diferencias entre esta temperatura y la teórica se medían e introducían en el procedimiento corrector de la posición del carro de hormigonado.

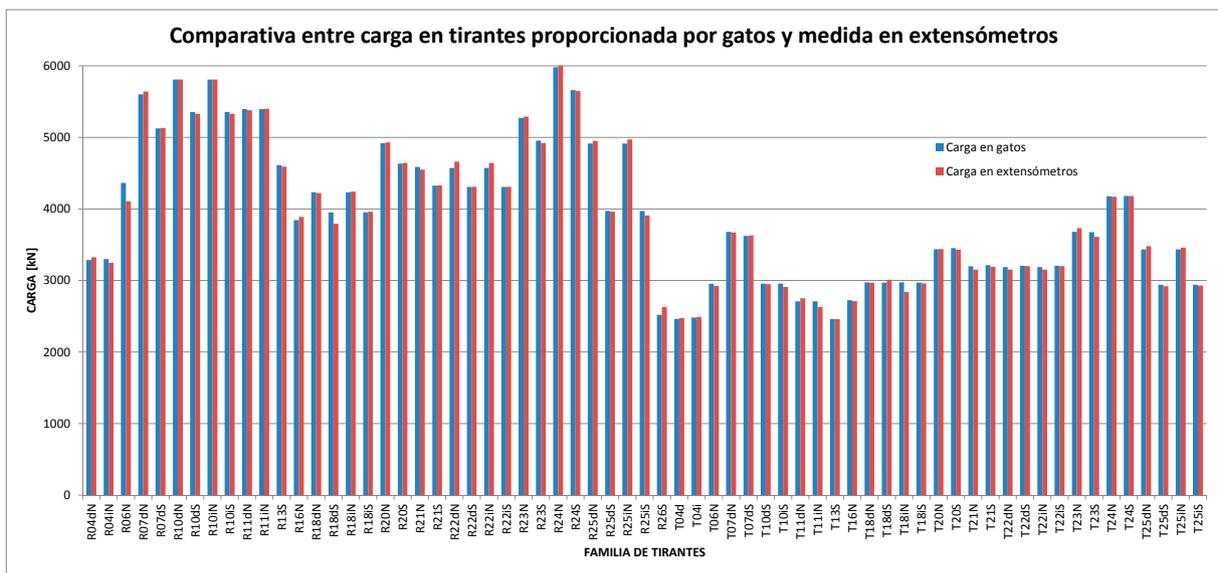
Figura 11. Carga de tesado de los tirantes [kN]. Medida en gatos y en los extensómetros.

La figura 11 muestra la carga aplicada con gatos hidráulicos para el tesado de los tirantes y la lectura que tomaron los extensómetros colocados en ese momento. Se observa que el desfase de la medida que obtenían los extensómetros con la aplicada por los gatos era muy reducido en todos los casos.

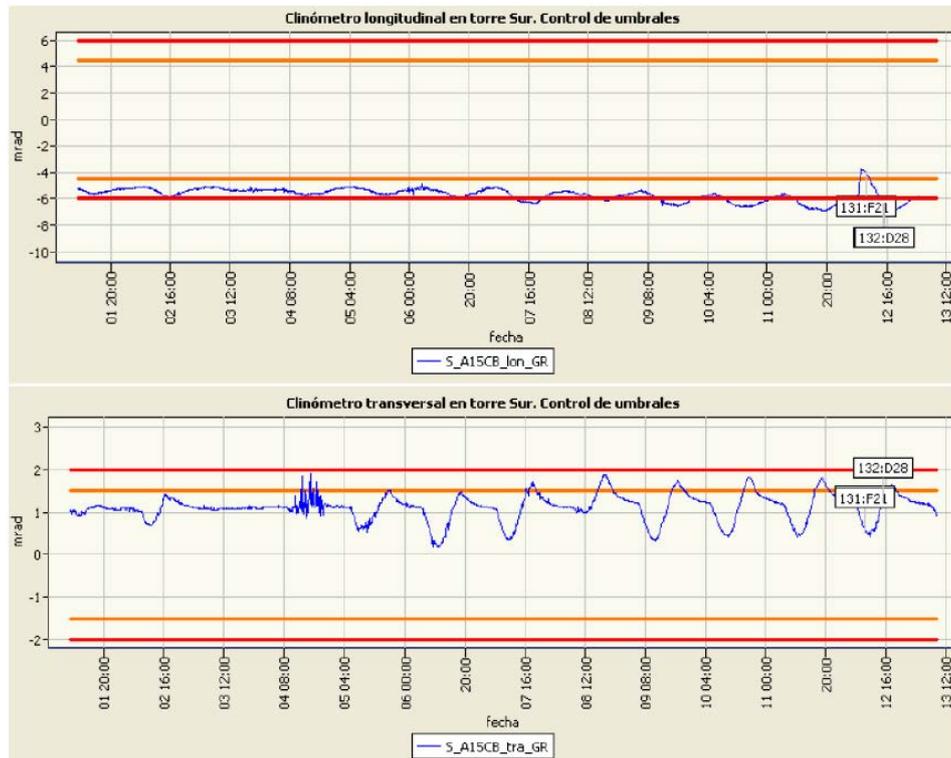
Figura 12. Extracto de informe automático con la evolución de lecturas en clinómetros longitudinal y transversal en la torre sur y valores umbral.

La figura 12 muestra la evolución temporal en un periodo de 13 días de los clinómetros longitudinal y transversal y su relación con los umbrales prefijados. El clinómetro longitudinal muestra pequeñas variaciones diarias debidas al incremento uniforme de temperatura. Los valores registrados están contenidos entre los umbrales de estudio y parada por lo que esta

variable fue seguida con atención durante todo el proceso. El gráfico de la parte inferior de la figura muestra la evolución del clinómetro transversal en el mismo periodo. Aquí las variaciones diarias son más acusadas en términos relativos y acusan la variación de la insolación a lo largo del día. Aparte de las variaciones térmicas, la [figura 12](#) muestra un incremento de inclinación longitudinal (hacia el final del periodo, cuando se produce un tesado). El clinómetro transversal no se ve afectado.

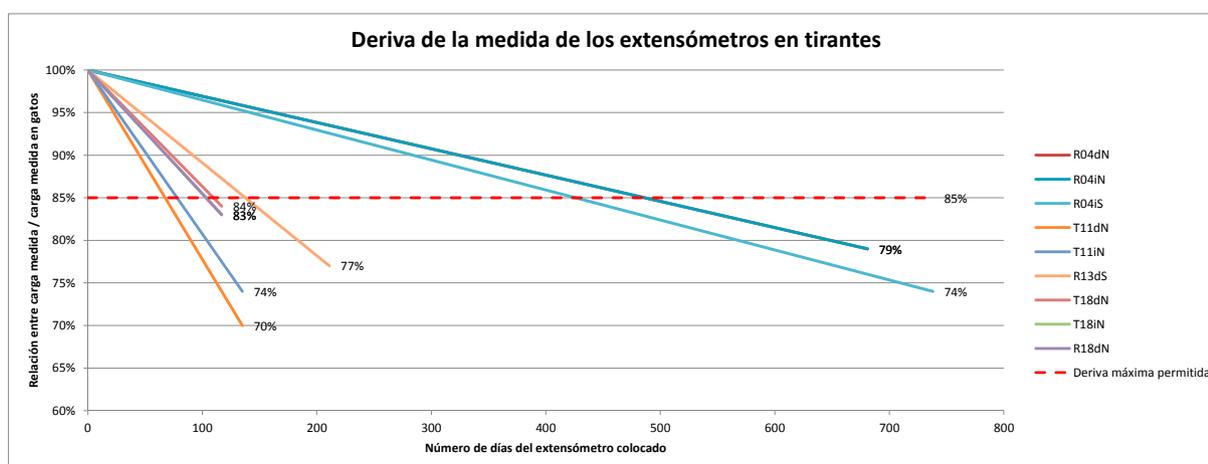
Figura 14. Evolución con el tiempo de la medida extensométrica de fuerzas en tirantes respecto al valor teórico y umbral que marca la necesidad de hacer un pesaje.

Se estipuló un 15% como valor admisible de desfase entre carga teórica y la medida debido a que estos extensómetros tienen una deriva a largo plazo atribuible al propio sensor. La [figura 14](#) muestra la evolución de los tirantes con extensómetros que tuvieron una deriva mayor de la admisible. Se colocaron 76 extensómetros en diferentes tirantes de los cuales solo 9 superaron el umbral admitido como máxima deriva de medida con el paso del tiempo.

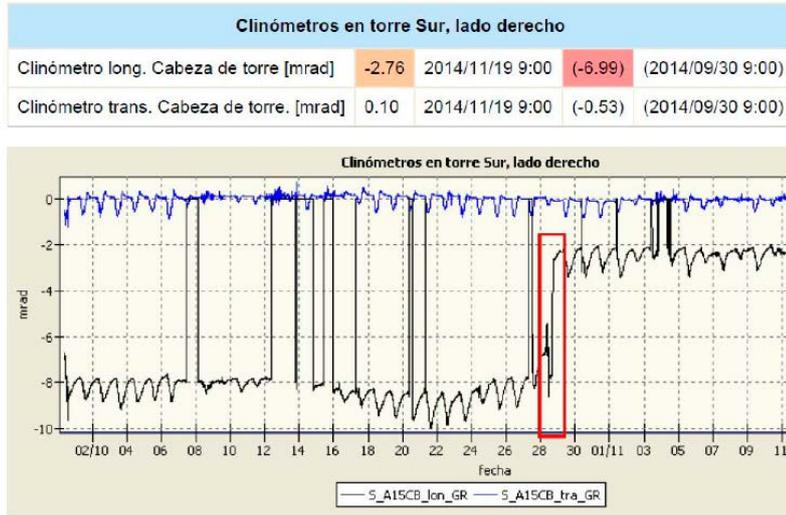
Sensores de la torre de atirantamiento Sur

Figura 15. Muestra de registros de sensores con variaciones diarias, ruido eléctrico y la huella de etapas constructivas.

Tras cada operación de tesado y hormigonado de dovelas, se procedía al análisis de las lecturas obtenidas tanto a través de la instrumentación dispuesta como por medios topográficos. El objeto era comprobar que la torre de atirantamiento tenía desplazamientos dentro del rango esperable en cada fase de construcción. La [figura 15](#) muestra un ejemplo de registro de clinómetros.
