La Catedral de La Laguna: Una obra pionera en el uso del hormigón armado en España, 1904-1913

La Laguna Cathedral: a Pioneer Work in the Use of Reinforced Concrete in Spain, 1904-1913

Hugo A. Ventura Rodríguez^{*a}, Vicente Mirallave Izquierdo^b, Nelson Flores Medina^c

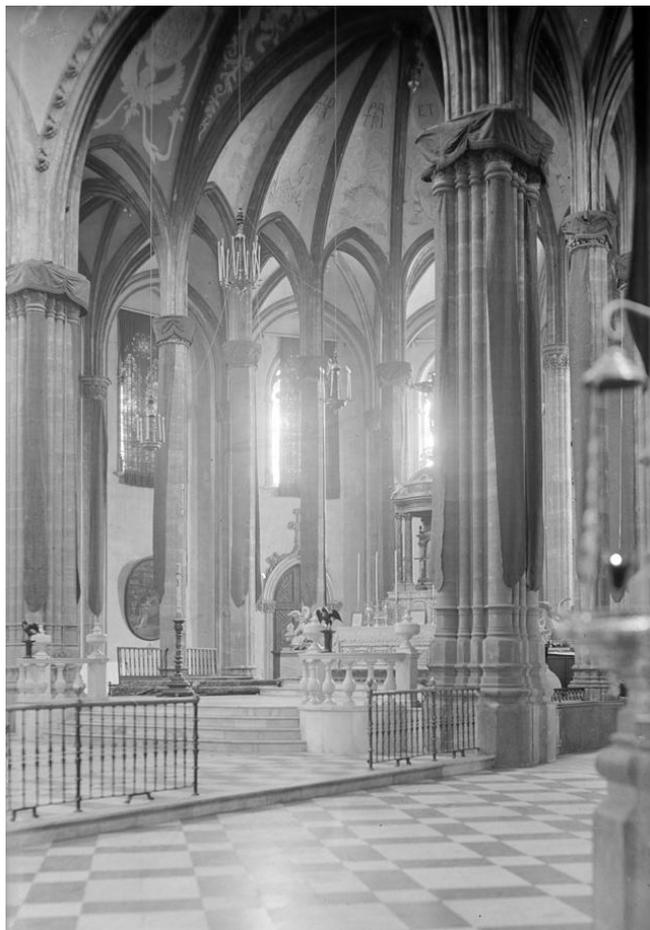
Figura 1. Interior de la Catedral de La Laguna. Fototeca del Patrimonio Histórico. Ministerio de Educación, Cultura y Deporte. Autor Passaporte, Antonio, año 1931.

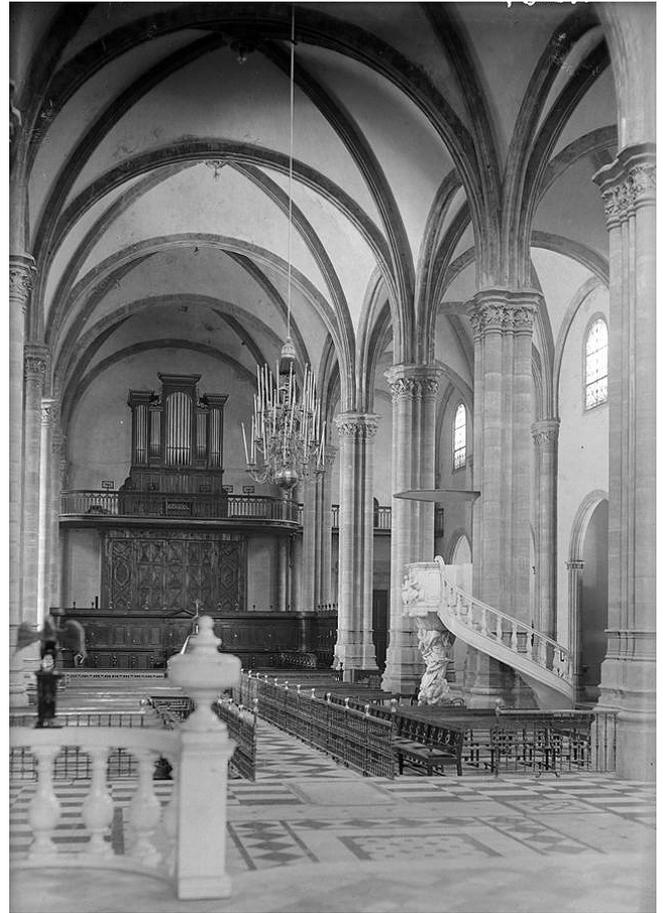
Figura 2. Interior de la Catedral de La Laguna. Nave central. Fototeca del Patrimonio Histórico. Autor Passaporte, Antonio, año 1931.

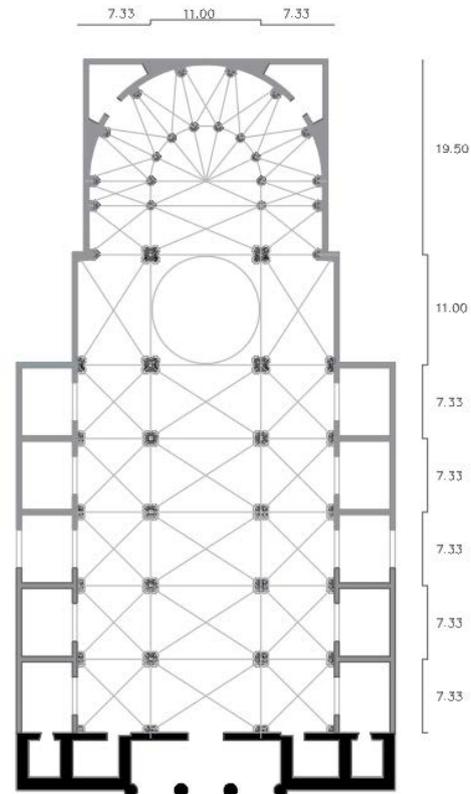
Figura 3. Planta del templo. Autor Hugo Ventura Rodríguez.

La catedral, presenta unas dimensiones de 25.50 de ancho en las tres naves, las laterales de 7.33 metros y la central de 11 metros más dos cuerpos de capillas a cada lado, con anchos de cinco metros.

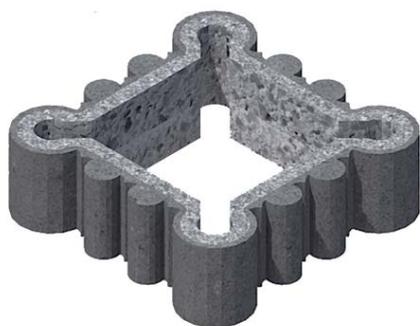
Figura 4. Moldes prefabricados para las columnas. Dibujo de Hugo Ventura Rodríguez.

Las columnas, de diez metros de alto se ejecutaron con moldes de cemento armado ejecutados a pie de obra. Probablemente, la misma técnica que se realizaba en la época para la realización de maceteros y otras piezas prefabricadas de hormigón. Los moldes de 40 centímetros de alto y diez centímetros de espesor, armados, eran usados como encofrados perdidos. Las juntas horizontales entre moldes y el color del hormigón, le confirieron a la estructura la apariencia de una tradicional sillería de piedra: el molde perdido consta de dos capas: una exterior de 3 o 4 cm ejecutada con un mortero muy seco de color más oscuro, probablemente proyectado,

que asemeja a la piedra basáltica y el resto un hormigón vertido. Las columnas de las naves tienen un ancho total de 105 cm. y las del crucero de 130 cm, las de la girola, circulares, tienen 65 centímetros de diámetro. Todas disponen de nervaduras de trazo vertical que le confieren una cierta “apariencia neogótica” al interior del templo.

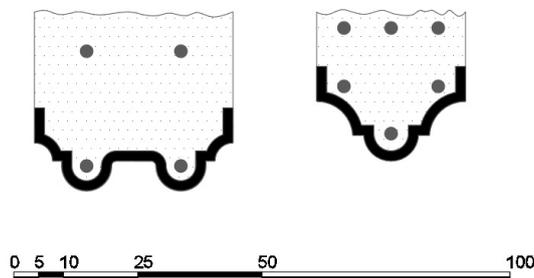
Figura 5. Detalle de arcos y nervios. Dibujo de Hugo Ventura Rodríguez.

En la imagen a la izquierda el arco toral y a la derecha el arco diagonal de las cúpulas de las naves. Las armaduras son diámetros 25 mm en ambas secciones, la disposición de las mismas, se obtuvo a partir de los capiteles situados en un parque de la ciudad de La Laguna.

Igualmente los arcos presentan una primera capa del mismo mortero seco, aquí no hay juntas, que se proyecta previamente contra el molde, posiblemente metálico dado la forma tan precisa de la sección de los arcos. Al igual que en los pilares, en los arcos no se dispusieron estribos ni ningún otro tipo de atado vertical, por esta razón las armaduras longitudinales carecen de una posición precisa en sección.

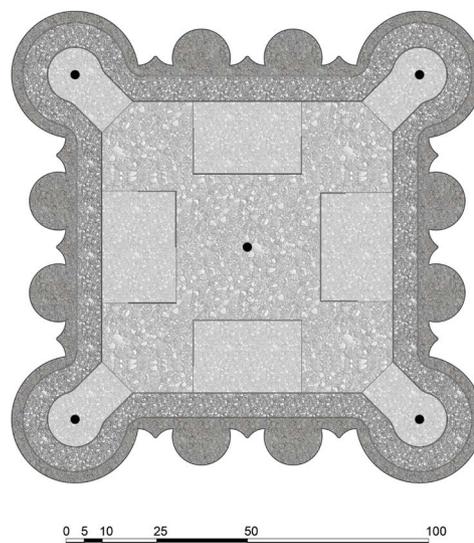
Figura 6. Detalle sección columna crucero Hugo Ventura Rodríguez.

En la imagen anterior una sección de la columna del crucero con un ancho total de 130 cm. La posición y el número de armados, diámetros de 25 mm es la real. De color más oscuro, las dos capas que conforman el molde prefabricado con un espesor de 10 cm. Interiormente el núcleo de hormigón con un solo diámetro de 25 mm.

El interior de la nervadura de las esquinas se rellenaba en una segunda fase posterior al hormigonado del núcleo central. Igualmente se aprecia, tanto en el dibujo de la columna del crucero, como en la fotografía inferior, cuatro rectángulos que también se hormigonaban en una segunda fase con mortero bastardo, incluso con ladrillos o maderas. Probablemente, se dispusieron elementos metálicos que hacían la función de guía para el aplomado de los moldes, al tiempo que podrían evitar empujes excesivos del hormigón fresco sobre los moldes. En la siguiente imagen, detalle del molde perdido con los dos materiales que conforman su sección.

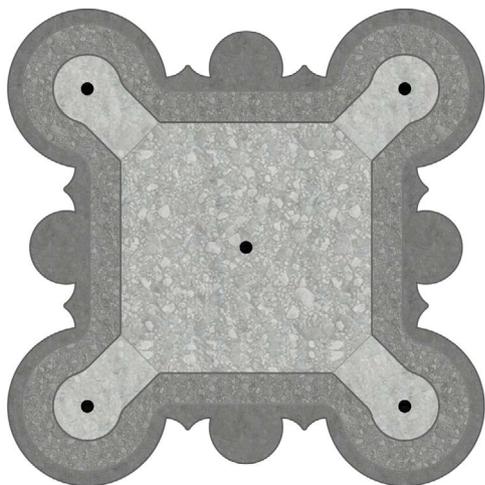
Figura 7. Detalle sección columna nave. Dibujo de Hugo Ventura Rodríguez.

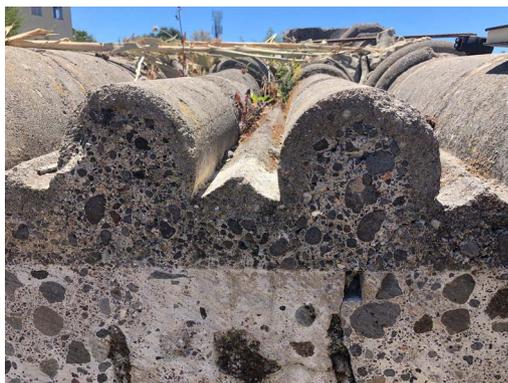
Figura 8. Detalle de la moldura prefabricada, columna de crucero. Restos de la Catedral. Fotografía de Hugo Ventura Rodríguez.

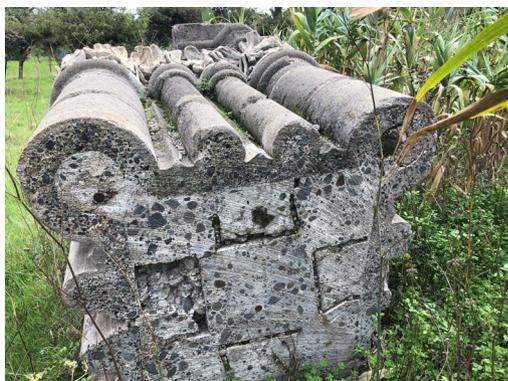
Figura 9. Detalle de columna y capitel del crucero. Restos de la Catedral. Autor Hugo Ventura Rodríguez.

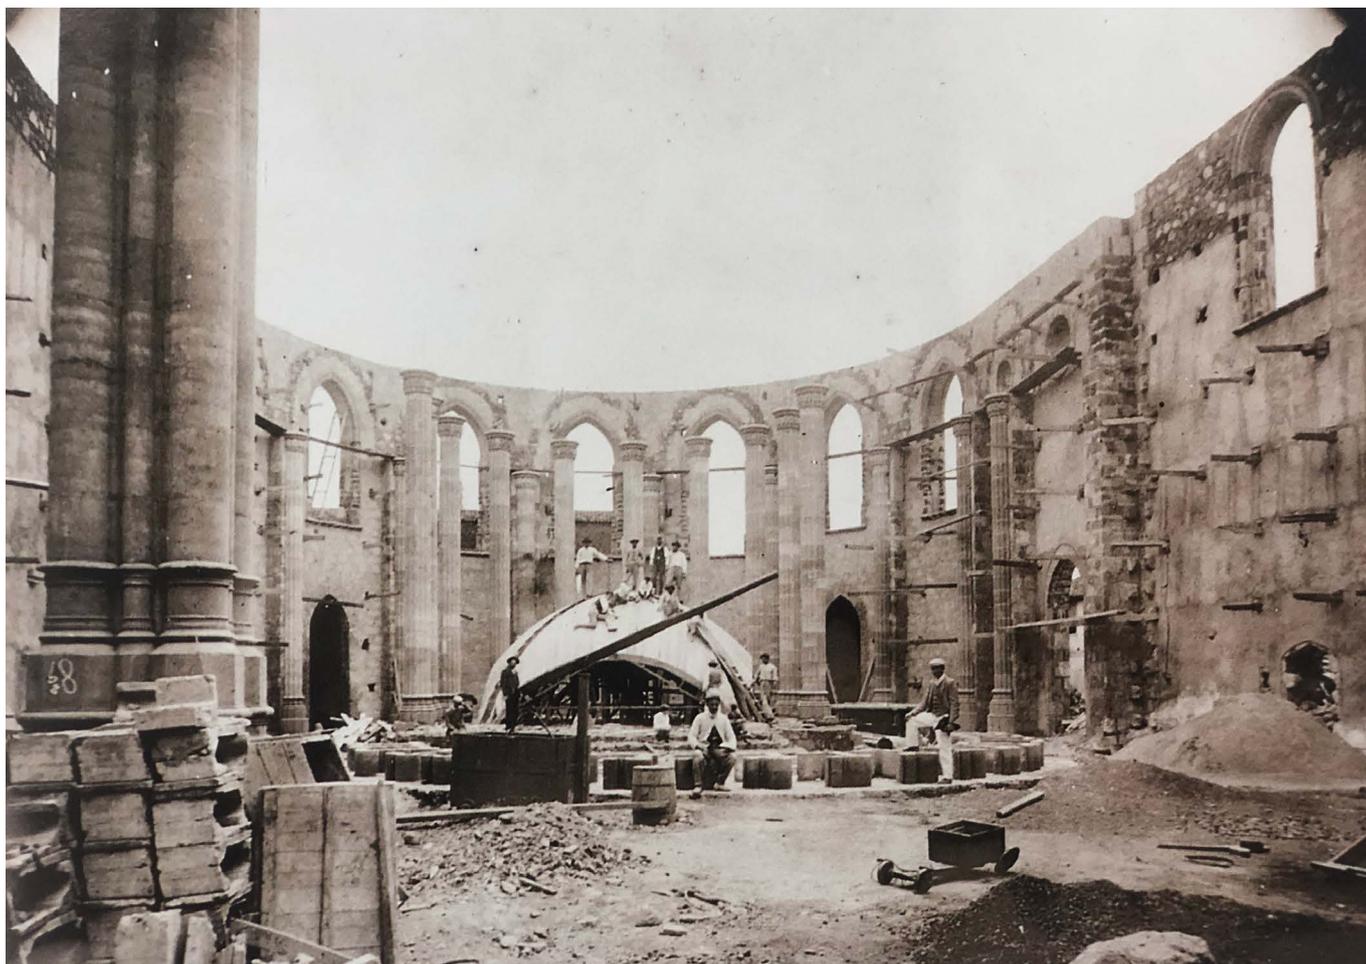
La fotografía de la [figura 10](#) refleja el estado de la obra en el año 1908. La imagen está tomada desde la nave principal hacia la capilla mayor. En este momento se habían ejecutado ya la totalidad de las columnas de las naves. Se ejecutaron primero los arcos torales de las naves previamente a las bóvedas de crucería.

Igualmente se puede observar los moldes o encofrados perdidos de hormigón armado ejecutados en el suelo y preparados para las columnas del crucero, dos semi-moldes por columna. Se aprecia que están ejecutadas todas las columnas de la girola. Se está construyendo el encofrado para las bóvedas de crucería de las naves. Los muros de cerramiento se construyeron con fábrica.

Figura 10. Construcción del templo, año 1908. Fotografía del libro *La Catedral de La Laguna, Arte Religión y Sociedad*. Darias Príncipe, Alberto.

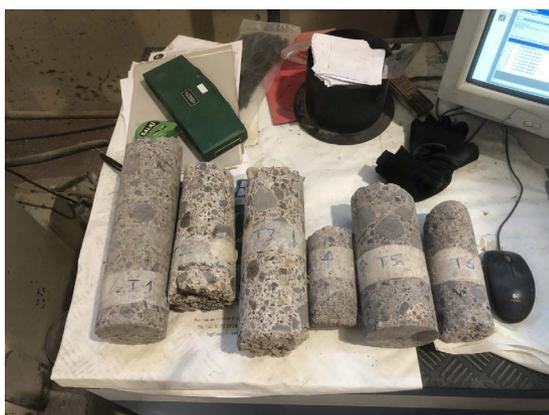
Figura 11. Testigos de hormigón extraídos de los restos del Seminario Diocesano. Fotografía del autor.

mismos para proceder a su ensayo. Esta última tarea fue realizada por un laboratorio acreditado. Se extrajeron seis testigos de hormigón y dos testigos de armaduras. De los testigos de hormigón obtenidos se realizaron bandas extensométricas para determinar resistencia y módulos de deformación longitudinal y transversal, además de ensayos de porosidad, determinación contenido en cloruros, densidad y carbonatación.

Los resultados de los testigos nos indican, en relación a la resistencia una gran variabilidad de los mismos. Los testigos de

la columna de crucero 1 dan valores de resistencia muy bajos y distintos de la columna de crucero 2. La diferente resistencia entre columnas podría justificarse por una dosificación distinta y por tanto poco controlada: distintas relación agua cemento o cantidad de cemento en cada amasada. La diferente resistencia en testigos de la misma columna, por lo tanto con la misma dosificación dada la proximidad de la localización de testigos, podría deberse a una diferente compactación, criterio que podría refrendarse con los valores de densidad muy bajos, o por el contrario alta porosidad.
