El desmantelamiento de los viaductos del enlace de Sabino Arana en Bilbao

The Dismantling of the Viaducts of the Sabino Arana Junction in Bilbao

En el presente artículo se describen las obras de desmantelamiento de los viaductos del enlace de Sabino Arana, en Bilbao. Este enlace se componía de varias estructuras yuxtapuestas, de hormigón pretensado, que conectaban la autopista A-8 con el centro de la ciudad. Para llevar a cabo la demolición se emplearon dos procedimientos diferenciados. Por una parte, los tableros de menor altura se demolieron vano a vano de forma directa empleando retroexcavadoras equipadas con martillos hidráulicos, demoledores primarios y cizallas. El resto de vanos, bien por su mayor altura o por la cercanía a viviendas u otras infraestructuras sensibles, se desmantelaron siguiendo un procedimiento de corte con hilo de diamante, izado con una grúa de celosía de gran tonelaje y apoyo en el suelo, en donde se finalizaba su demolición empleando equipos mecánicos tradicionales. La actuación ha conseguido recuperar para el uso vecinal un ámbito de más de 43 000 m², situado en una zona próxima al centro de la ciudad.

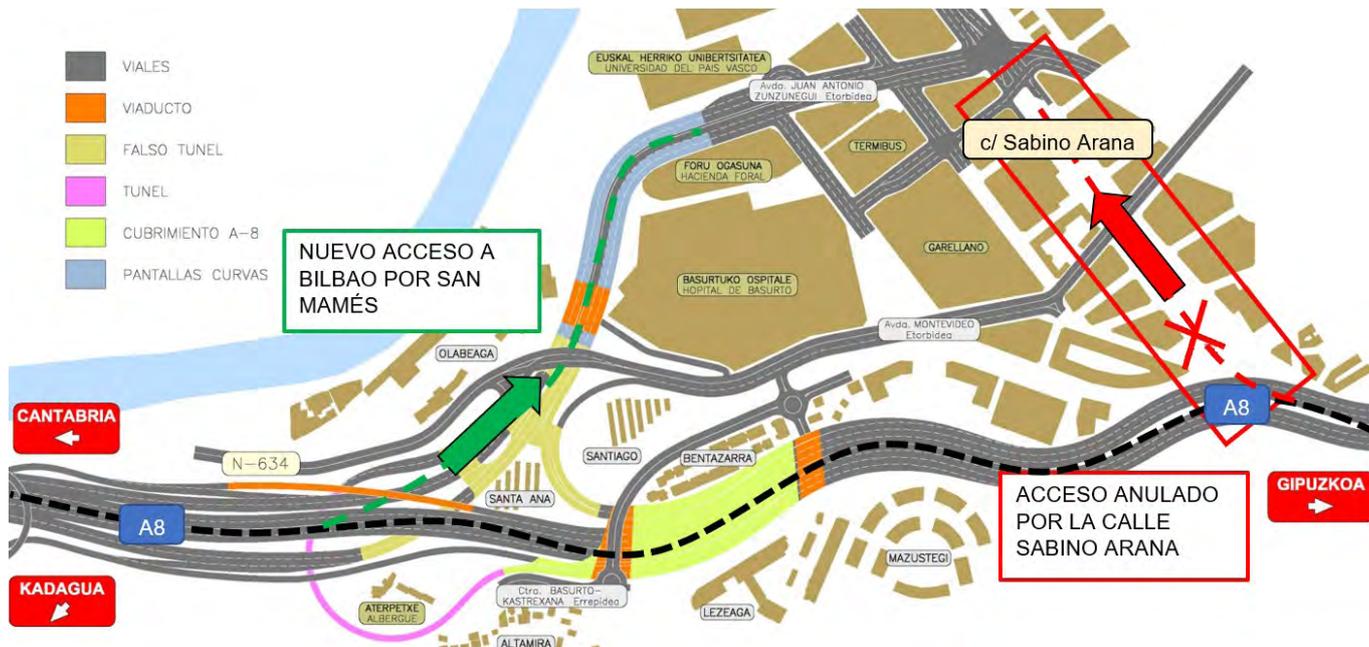
Figura 1. Plano de accesos a la ciudad de Bilbao desde la autopista A-8. En verde, nuevo acceso por San Mamés. En rojo, acceso eliminado por la calle Sabino Arana.

La puesta en servicio en 2013 de los nuevos accesos a Bilbao desde la Autopista A-8 por San Mamés ha posibilitado la anulación de la antigua entrada por el enlace de la calle Sabino Arana (figura 1). Este enlace, que se construyó en 1975, se materializaba con un conjunto de viaductos de hormigón

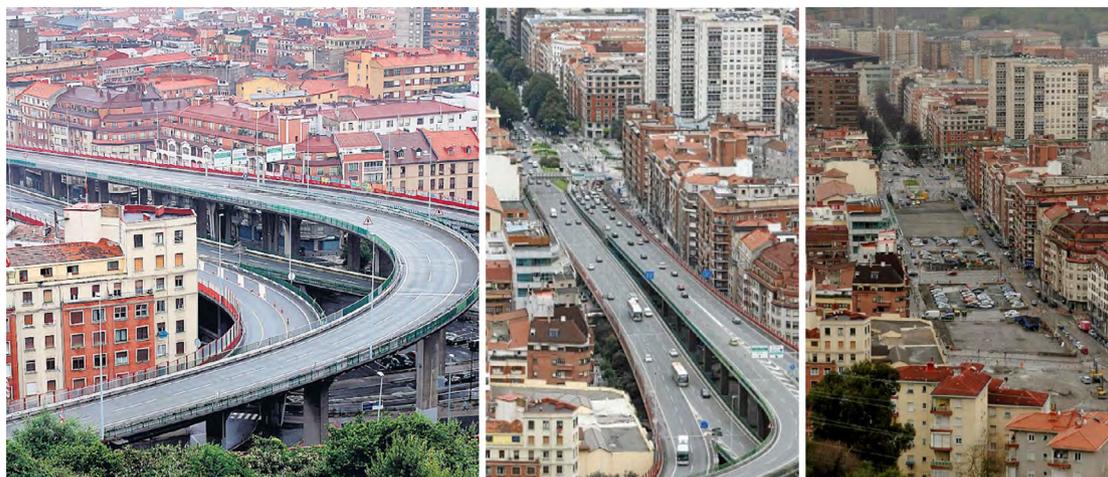
Figura 3. Vista de los ramales de acceso del viaducto antes de la demolición (izda.) Vista del tronco principal del enlace antes de la demolición (centro). Vista de la calle Sabino Arana tras la demolición de los viaductos (dcha.).

En el presente artículo se describe el procedimiento empleado para demoler el conjunto de los viaductos que conformaban el enlace de Sabino Arana (figura 3). El proyecto ha contemplado la demolición de los tableros de hormigón pretensado de diferentes secciones tipo y vanos con luz media de 25 m; la demolición de las pilas que soportaban los tableros, con alturas variables entre 5 y 18 m; la excavación del estribo principal de acceso desde Bilbao; la retirada de toda la superestructura de los tableros, especialmente los elementos de protección acústica y los elementos de contención y, finalmente, la retirada del material resultante de la demolición y la limpieza de toda la zona ocupada por las obras [4].

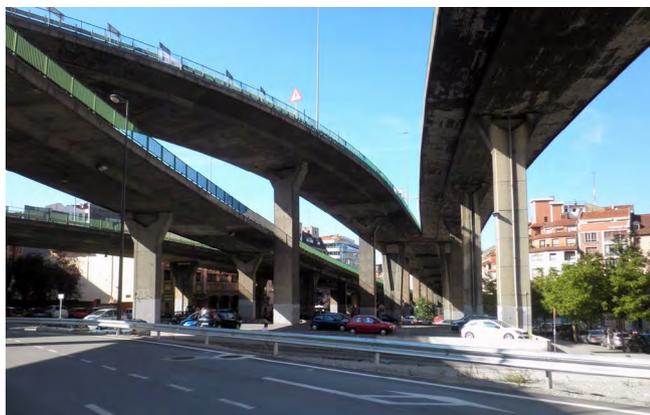
Figura 4. Vista de los 4 ramales principales del enlace de la calle Sabino Arana.

En abril de 1975 se inauguró la primera fase del enlace de Sabino Arana, entonces enlace de José Antonio, como parte de la Solución Sur de Bilbao, que se proyectó para comunicar la capital con la autopista A-8. Los viaductos de Sabino Arana se dividían en cuatro estructuras, denominadas T1, T3, T4 y T5 (figura 4). Estas estructuras estaban formadas a su vez por varios tramos yuxtapuestos que se encontraban independizados entre sí mediante juntas de dilatación. Los puentes pre-

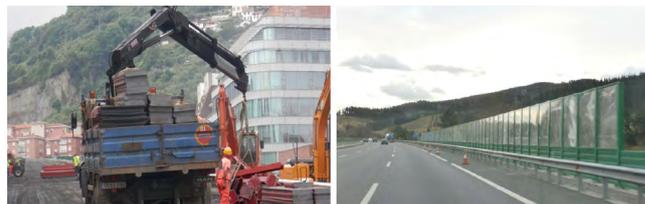
Figura 9. Retirada de pantallas acústicas (Izda.) y aprovechamiento en otras zonas de la autovía A-8 (Dcha.).

Antes de demoler las estructuras se retiraron las barreras de seguridad y las barandillas metálicas situadas en los bordes del tablero. También se retiraron las barreras acústicas, más altas que las anteriores y que se situaban únicamente en los bordes anexos a las viviendas más cercanas a las estructuras. Estas pantallas fonoabsorbentes se repintaron y aprovecharon recolocándose en distintos puntos de la autopista A-8, entre las localidades de Basauri y Ermua (figura 9).

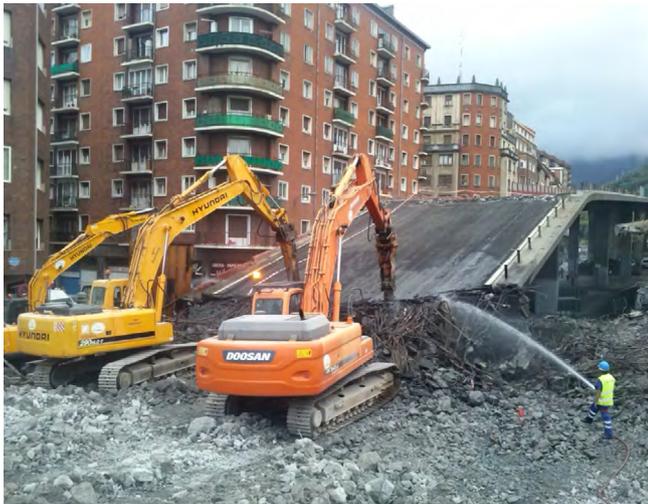
Figura 11. Equipo de demolición mecánica.

La demolición por medios mecánicos se efectuó con dos equipos de tres retroexcavadoras de 30 t equipadas con martillos hidráulicos de 1500 kg, demoledores primarios y cizallas. Este procedimiento de demolición, empleado en 25 vanos de los 51 totales, ha tratado de maximizarse en la medida de lo posible respecto al procedimiento de desmontaje mediante grúas de gran tonelaje, por su mayor velocidad de ejecución y menor coste relativo.

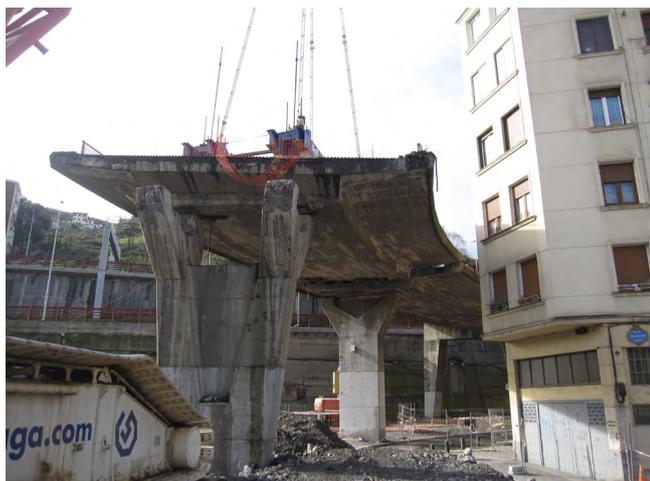
Figura 13. Ejemplo de demolición con grúa en la cercanía de viviendas.

Este procedimiento presentaba la ventaja de generar una mínima afección a terceros, evitando riesgos de proyección de polvo y partículas que pudieran desprenderse de la demolición mecánica en altura ([figuras 13 y 14](#)). Por el contrario, resultó un procedimiento más lento y con mayor coste relativo que la demolición mecánica, y cuyas maniobras precisaron un estudio y diseño exclusivo para cada vano desmantelado,

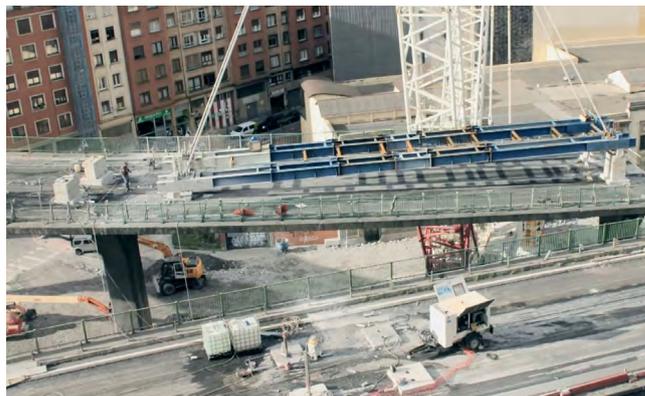
Figura 17. Vista general de bastidor metálico y peanas para absorber el cambio de pendiente.

El bastidor metálico se conectaba en cada tramo de tablero a desmontar, situándose de forma horizontal con la generación de una peana de apoyo de hormigón que salvase el desnivel propio de la pendiente del viaducto, como máximo del 5%. Esta peana de apoyo de hormigón también podía compensar la pendiente transversal del mismo ([figura 17](#)).

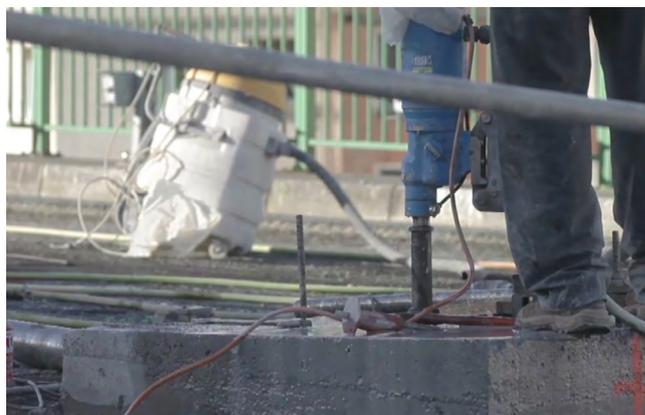
Figura 18. Perforación de orificios en el tablero para enfilear las barras Dywidag.

Tras esta operación, el bastidor y el tablero se solidarizaban mediante la disposición de tres barras tipo Dywidag de $\phi 47$ mm por tirante, de 950 MPa de límite elástico, que se pretensaban para evitar movimientos entre ambos elementos ([figuras 18 y 19](#)). Una vez solidarizados, se enganchaban los tirantes de la grúa de gran tonelaje hasta conseguir una mínima entrada en carga.

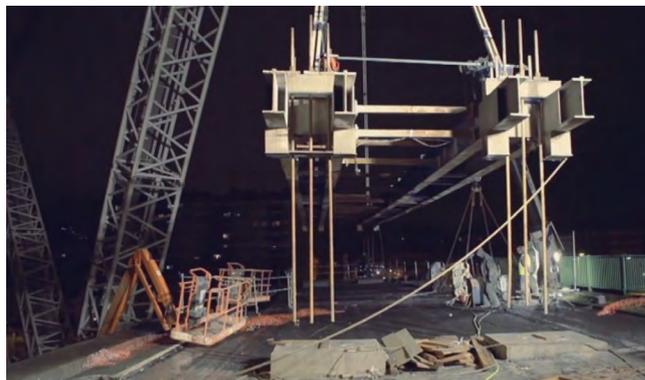
Figura 19. Operación de enhebrado de barras Dywidag en el tablero

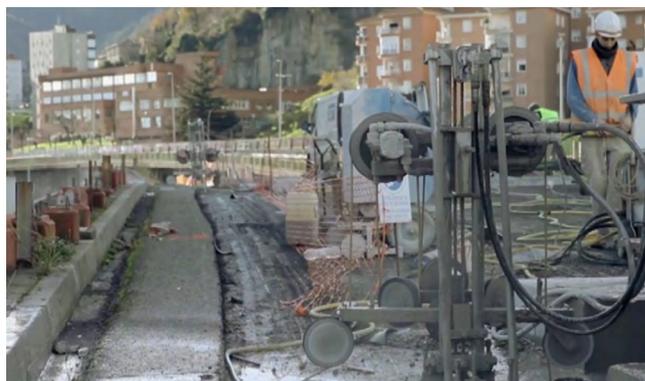
Figura 20. Corte con hilo diamantado.

diamantado (figura 20). Las posiciones de los cortes trataron de aproximarse a los puntos de menor esfuerzo. En este momento el tramo de tablero se liberaba del resto de la estructura y podía izarse y desplazarse hasta una zona segura en el suelo, en donde se acometía su demolición mecánica (figuras 21 y 22). Para evitar impactos accidentales durante el izado, se emplearon cables auxiliares que permitieron compensar los pequeños giros indeseados hasta situar cada tramo sobre el suelo (figura 21).

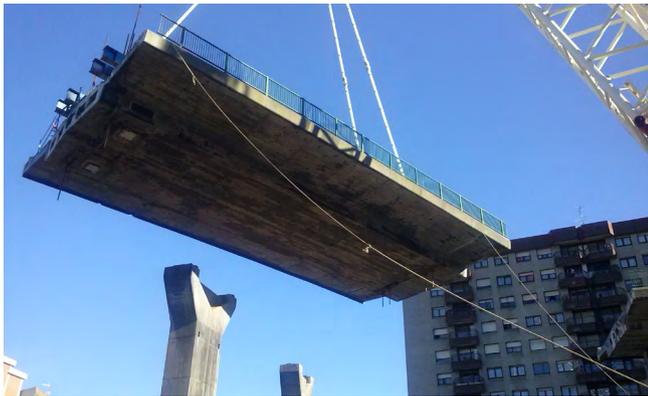
Figura 21. Desplazamiento de tramo de tablero tras su separación del resto de estructura.

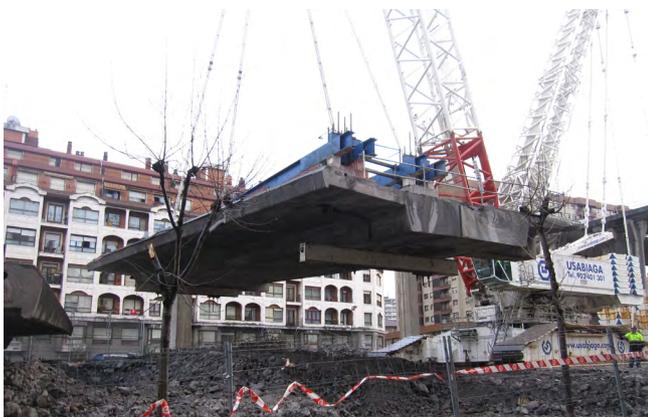
Figura 22. Posado de tramo de tablero en el suelo, previo a acometer su demolición mecánica.

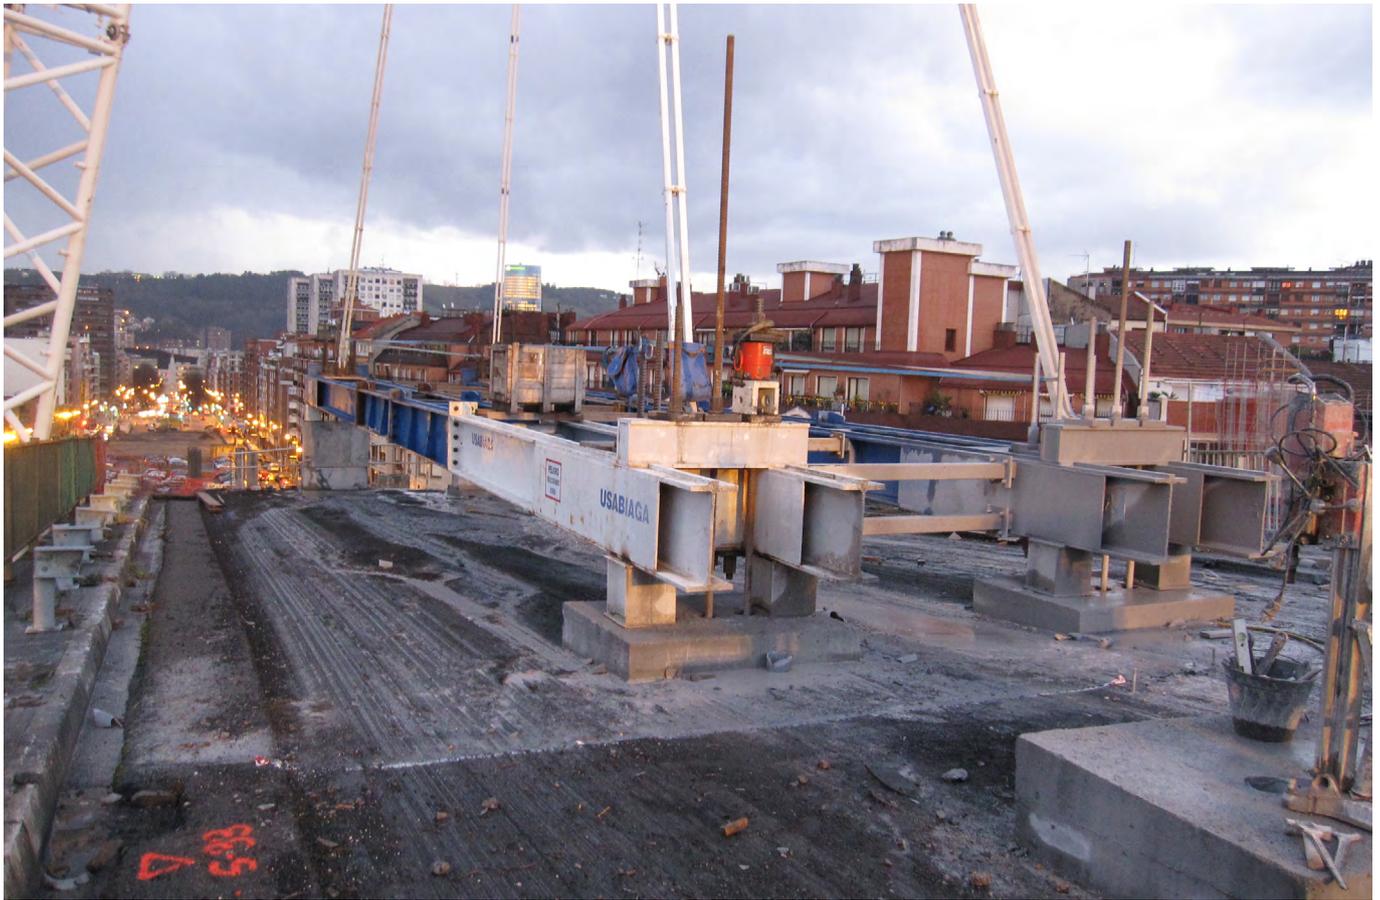
Figura 28. Imagen general de bastidor metálico.

Otro de los retos técnicos fundamentales de la obra de desmantelamiento, y la principal innovación en el proyecto, consistió en el diseño y la fabricación de un bastidor metálico modular que permitía, al colocarse en la horizontal, el empleo de tirantes de longitud fija desde el punto de enganche de la grúa hasta los puntos de izado. Este tipo de tirantes son más seguros en este rango de cargas de trabajo que las eslingas, si bien estas últimas presentan la ventaja de deslizar respecto al punto de enganche, facilitando el alineamiento entre este punto y el centro de gravedad de cada pieza de izado sin producirse giros indeseados.

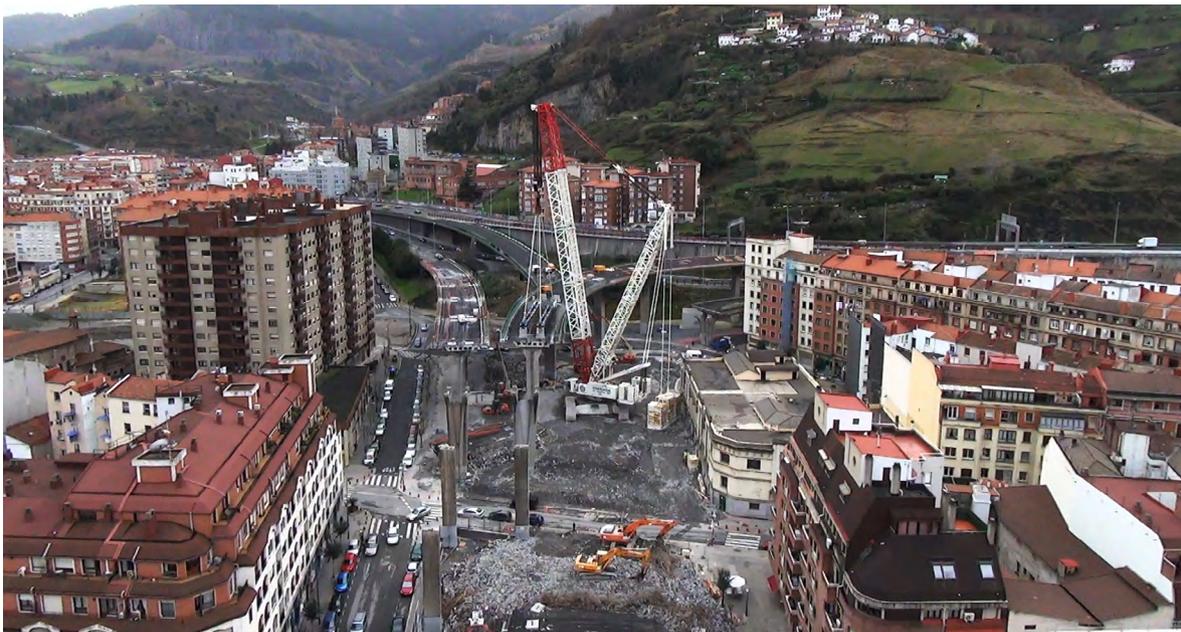
Figura 32. Vista general de la calle Sabino Arana durante la fase de demolición de los viaductos.

El desmantelamiento de esta estructura (figura 32), sita en un ámbito urbano muy consolidado, ha supuesto un reto de orden técnico, que ha exigido una planificación muy cuidadosa de cada operación de demolición, corte e izado de grúa, y también un reto de coordinación entre las diferentes administraciones afectadas (gestor de la autopista, gestor de vialidad municipal, gestor de tranvía, gestor de FFCC de cercanías y compañías de servicios) para tratar ante todo de minimizar las afecciones a los vecinos de las zonas aledañas al ámbito de actuación.
