# hormigón

XI Asamblea Técnica Nacional  
de la Asociación Técnica  
Española del Pretensado.

Santander,  
24 al 28 de septiembre de 1984.

*nº157*

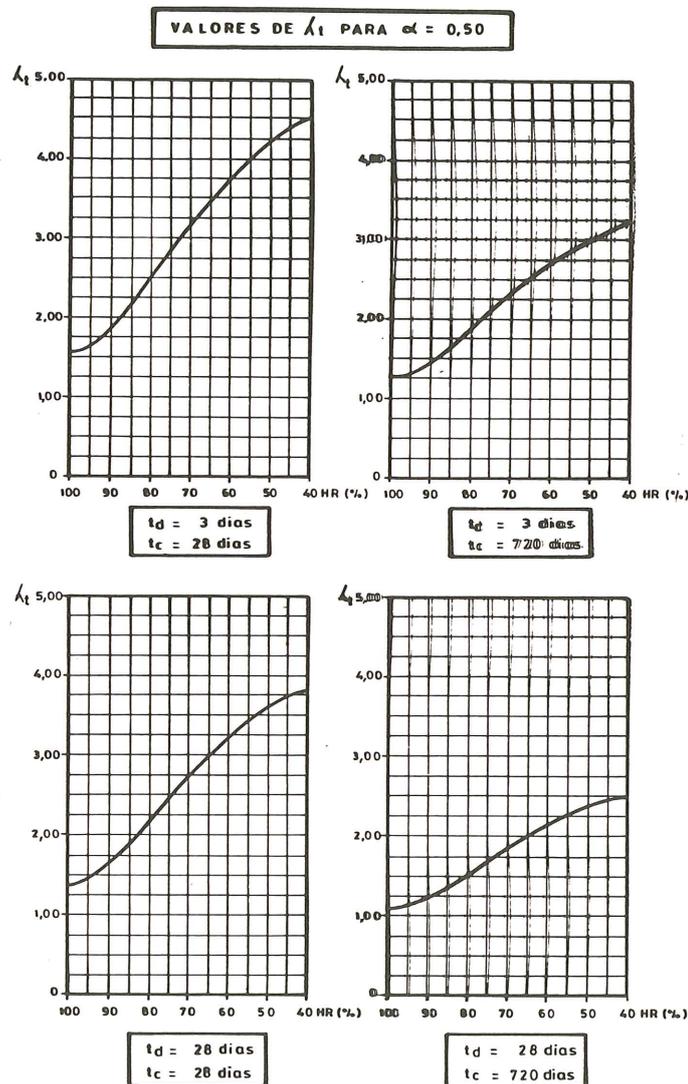
Fig. 1.

La primera de ellas es la fuerte dependencia entre  $\lambda_t$  y el medio ambiente. En la figura n° 1 se ha representado  $\lambda_t$  en función de la humedad relativa HR para los valores extremos de  $t_c$  y  $t_d$ , y suponiendo  $\alpha = 0,50$ , dando lugar a 4 curvas. Cualquier caso intermedio que hubiera que considerar estaría incluido en la banda formada por dos de ellas.

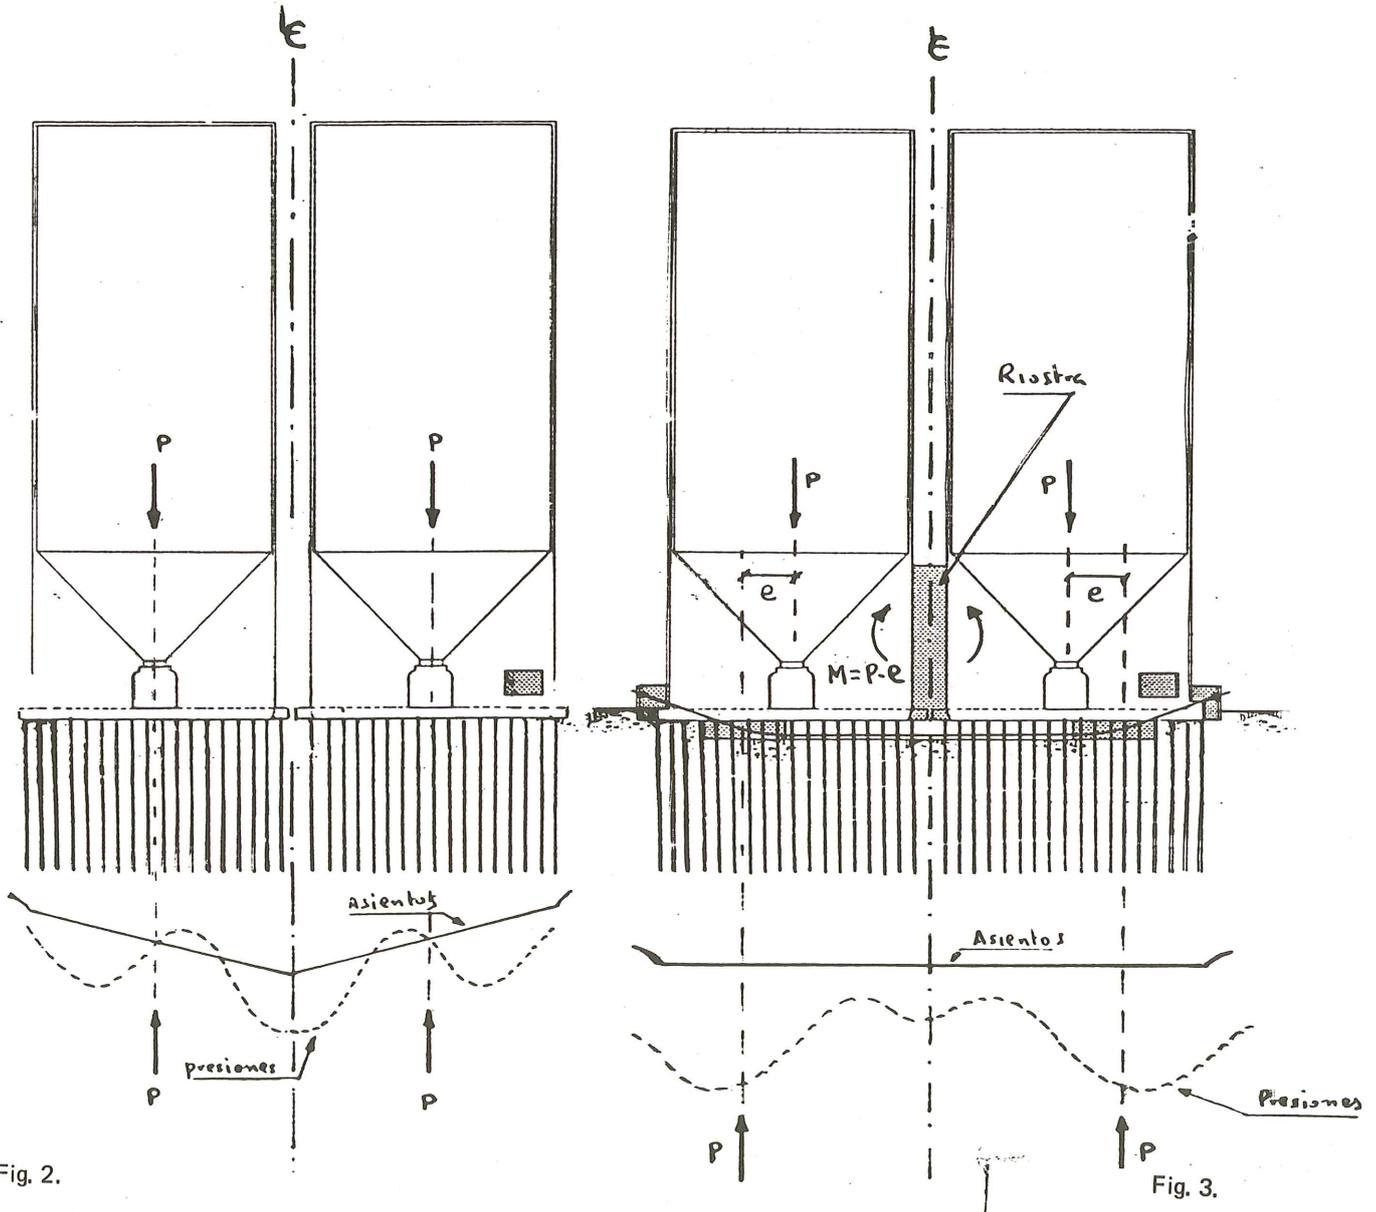
Fig. 2.

La estructura de cada silo, de 15.000 t de carga útil, es un cilindro de hormigón armado, de 20,00 m de diámetro interior, 39,30 m de altura y 0,40 m de espesor de pared. La estructura de los silos se maciza parcialmente de hormigón en los 13,10 m inferiores, para formar la tolva troncocónica que se puede ver esquematizada en las figuras números 1, 2 y 3.

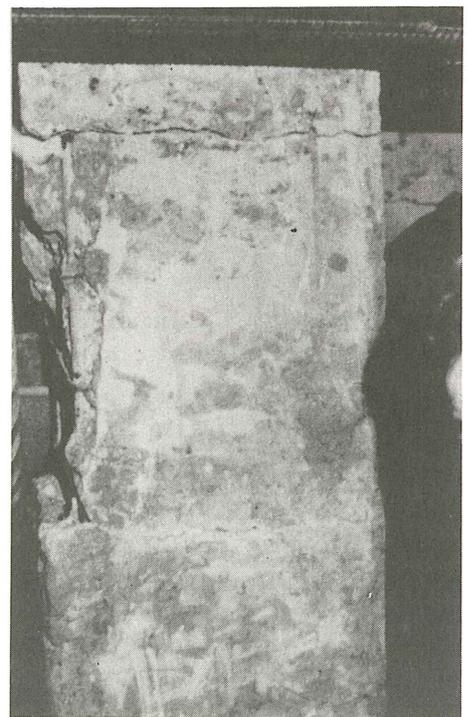
Foto 6.

En la fotografía número 6 se pueden ver las grietas que presentaban los pilotes en el empotramiento con el encepado, que eran debidas, sin duda alguna, al momento inducido en la cabeza de los mismos por el giro de los silos. Estas grietas disminuían a medida que los pilotes se aproximaban al plano de simetría de los silos y se magnificaban tanto más cuanto más se alejaban de dicho plano. Esto era debido a que la sollicitación de los pilotes exteriores era de flexión compuesta mientras que la sollicitación de los pilotes más próximos al plano de simetría de los silos tendía o incluso llegaba a ser una compresión compuesta; y en esta última situación desaparecía la fisuración detectada.

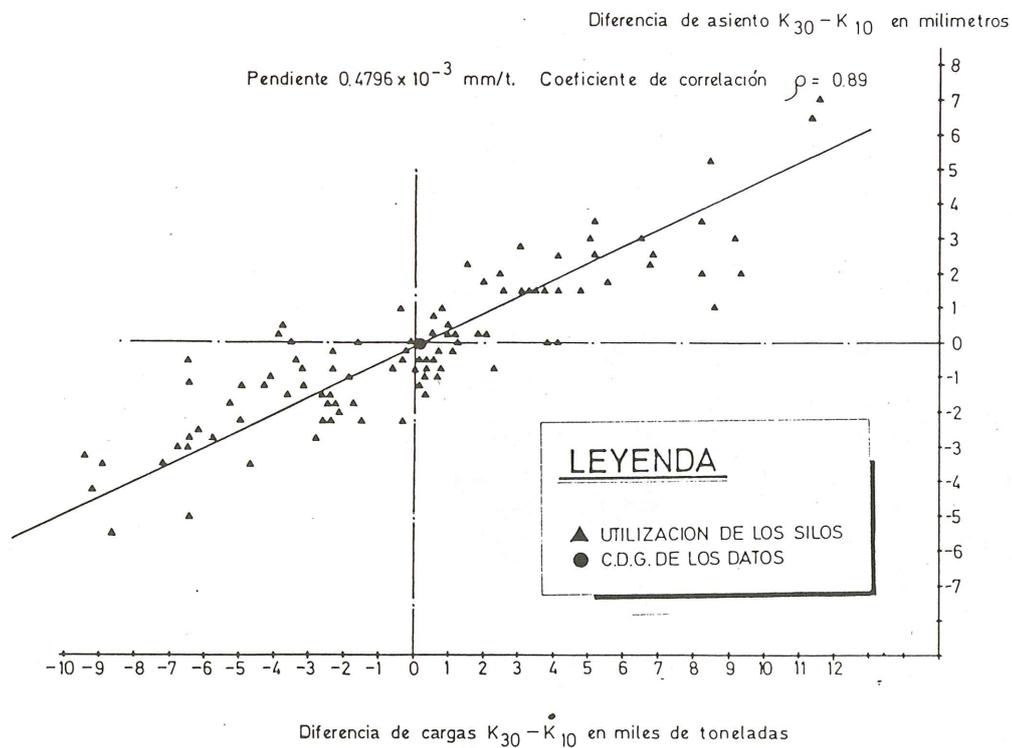
Fig. 9.

La pendiente media obtenida para la fase de utilización de los silos, coincide prácticamente con la de descarga durante la prueba de Agosto-Septiembre del 83; lo que indica que el comportamiento de los silos es perfectamente elástico y se están moviendo ya por la recta de “recarga”, lo que a su vez explica el menor valor obtenido para  $\alpha$ . Esta elasticidad queda también corroborada por la pendiente de la recta  $\Delta s - \Delta P$  de la figura número 9.

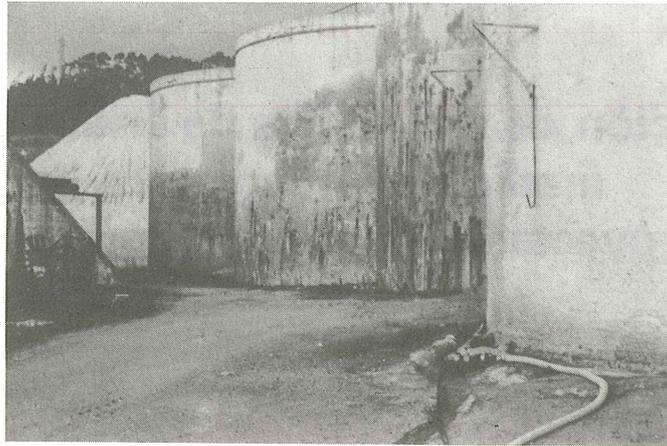
Mientras que uno de los cuatro silos estaba aislado, los otros tres eran tangentes, como se puede ver en la fotografía 1. El silo aislado ya había sido reparado mediante una armadura exterior en redondo laminado que se había acuñado contra la pared del propio silo y se había recubierto o protegido con una capa de mortero exterior dada a mano. Los tres silos tangentes restantes no habían sido aún reparados y del estado de la fisuración del hormigón y de la corrosión de sus armaduras nos da cuenta la fotografía 2.

Foto 1. Aspecto general que presentaban los silos antes de ser reparados. Obsérvese que en los tres silos tangentes se detecta su nivel interior de llenado, a través de la humedad que se manifiesta en los paramentos exteriores.

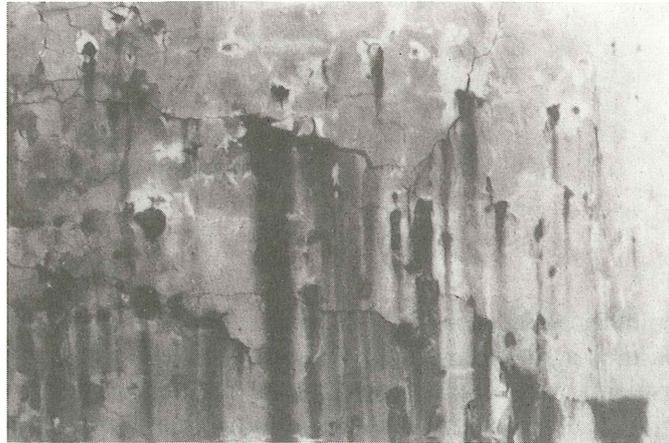
Foto 2. Una zona de los silos con el típico mapa de grietas y las manchas de óxido, que era el aspecto que presentaban antes de repararlos.

Como se puede observar en dicha fotografía los silos antes de repararlos estaban muy agrietados y casi se podía calificar que tenían el hormigón reventado. El agua pasaba desde el interior hacia el exterior de los silos a través de las grietas, dejando marcadas sus huellas ineludibles en abundantes manchas de óxido que nos explicaban cómo estaba deteriorándose la armadura resistente.

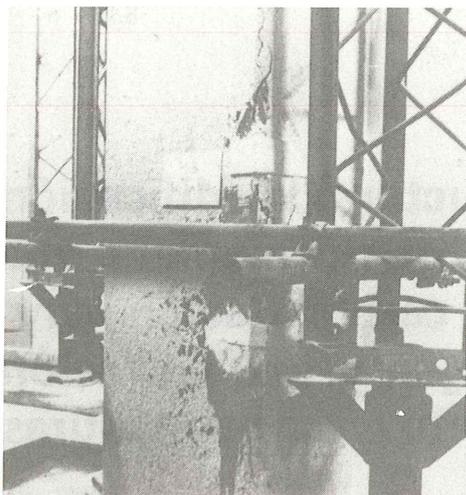
Foto 1.

En la fotografía número 1 se puede ver el aspecto exterior que ofrecían algunos pilares de la obra de referencia. Los pilares, que estaban enlucidos, tenían unas grietas importantes longitudinales, coincidentes con el trazado de la marmadura principal del pilar, que eran debidas a la expansión que sufre la armadura al transformarse en “herrumbre”. El edificio, como se puede observar en la fotografía, tenía un apeo importante antes de ser reparado, en consonancia con los daños detectados.

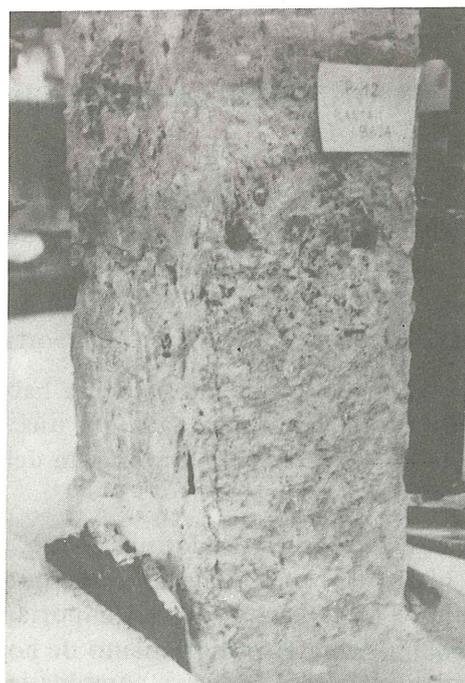
Foto 4.

En las fotografías números 2, 3 y 4 se aprecia el estado de degradación tan alarmante que tenía el hormigón de algunos pilares, junto con la destrucción total por corrosión de sus armaduras que se reducían a polvo con la simple ayuda de un llavin.

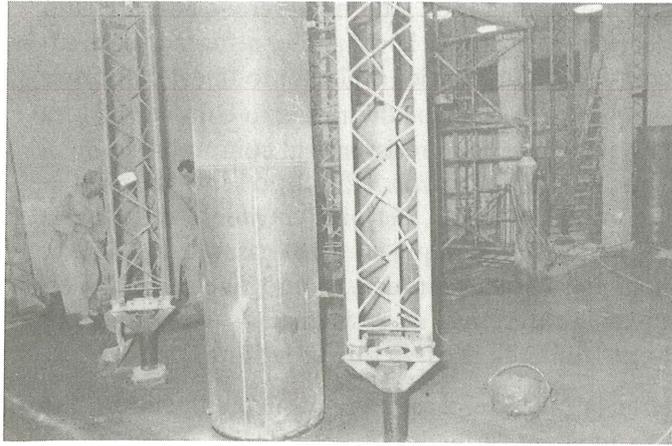
Foto 10.

En las fotografías números 10 y 11 se puede ver la inyección del pilar cuyo estado antes de reparar era el que se indicó en la fotografía número 2. En la fotografía número 11 se ve la primera fase de inyección del pilar que se correspondió con la zona más lesionada que fue obligado reparar urgentemente. Esta fase se había culminado cuando se tomó la fotografía y la humedad que por capilaridad se observa en el hormigón del pilar nos deja constancia de ello.

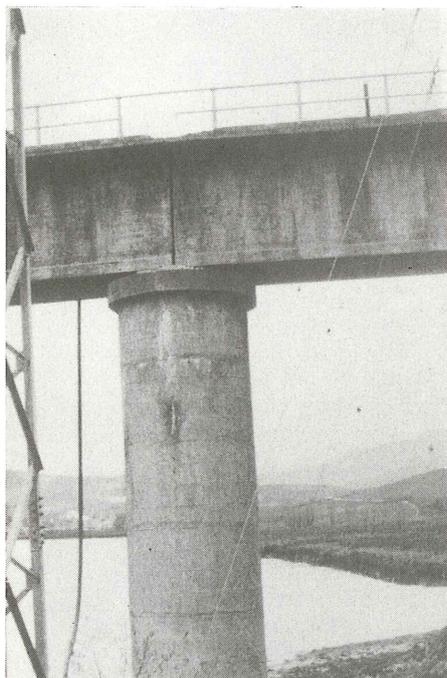
Las fisuras y grietas de las pilas era la lesión más importante que presentaba el viaducto y que aconsejaba su urgente reparación. Todas las pilas tenían, en mayor o menor magnitud, una grieta que se extendía según un plano ortogonal al sentido de la marcha del ferrocarril,

Foto 1. Se aprecia la fisuración típica en una de las pilas del tramo principal sobre la ría. Asimismo se pueden observar las manchas que la cal libre, disuelta por el agua de lluvia, ha dejado en los paramentos del tablero y en las fisuras de la pila. Otro detalle que se aprecia en la fotografía son los clásicos montones de grava existentes en el plano superior de las pilas, montones que se han formado al caer el balasto a través de la junta de dilatación entre vigas y por los extremos de los voladizos. Finalmente se puede observar el mal estado en que se encontraba la barandilla.

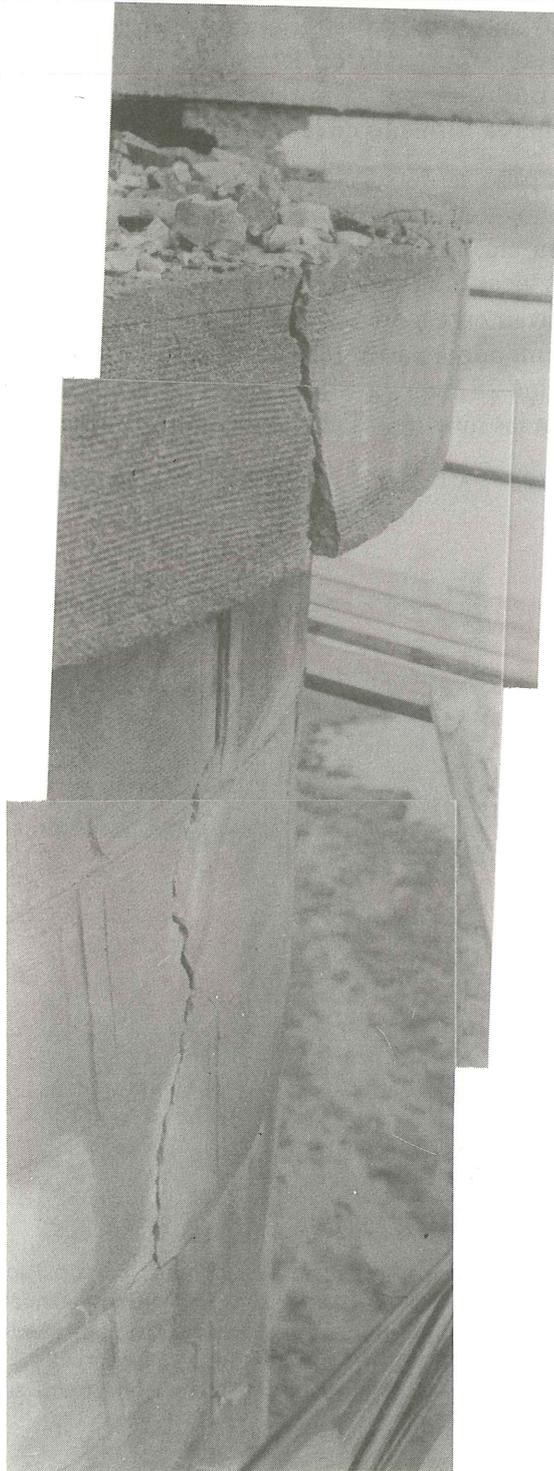
Foto 2. Fotografía composición que muestra con más detalle una fisura de una de las pilas del tramo principal sobre la ría.

motivó la fisuración y el agrietamiento descrito (al ser las pilas el fusible o el elemento más débil del conjunto de elementos sometidos a los corrimientos térmicos) al sobrepasar las tracciones en la cabeza de las mismas la resistencia a tracción del hormigón. Posteriormente, las variaciones térmicas alternativas, una vez que las placas de apoyo dejaron de deslizarse entre sí, han hecho que estas grietas o fisuras actuaran como auténticas juntas de dilatación del

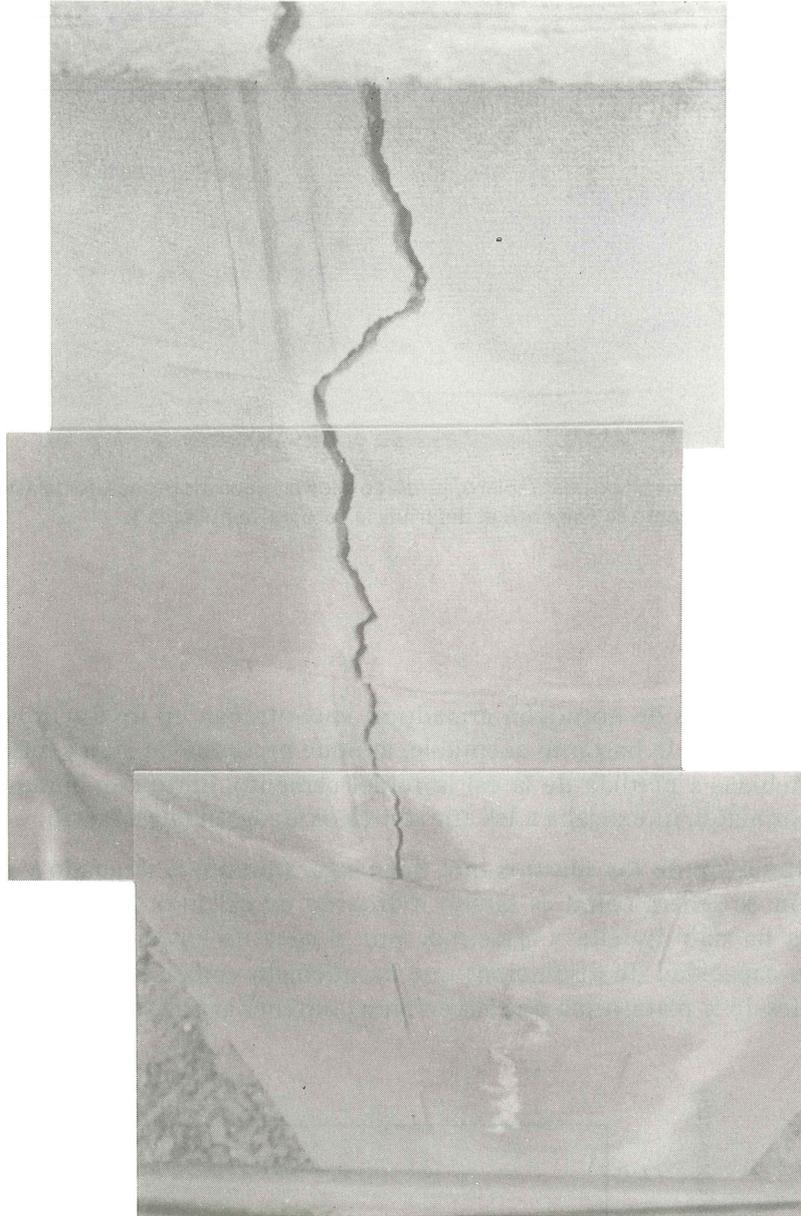
Foto 3. Fotografía composición de otra fisura en otra de las pilas del tramo principal sobre la ría.

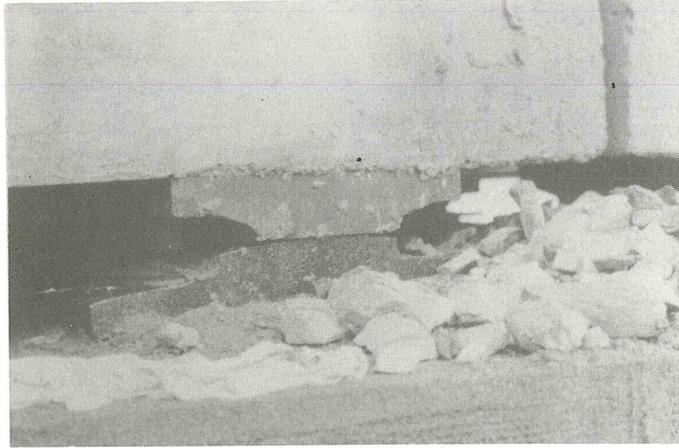
En la fotografía número 4 se puede ver uno de estos apoyos.

Foto 4. Uno de los apoyos metálicos del tablero, junto con los clásicos montones de balasto existentes en el plano superior de las pilas, como se comentó al describir la fotografía número 1.

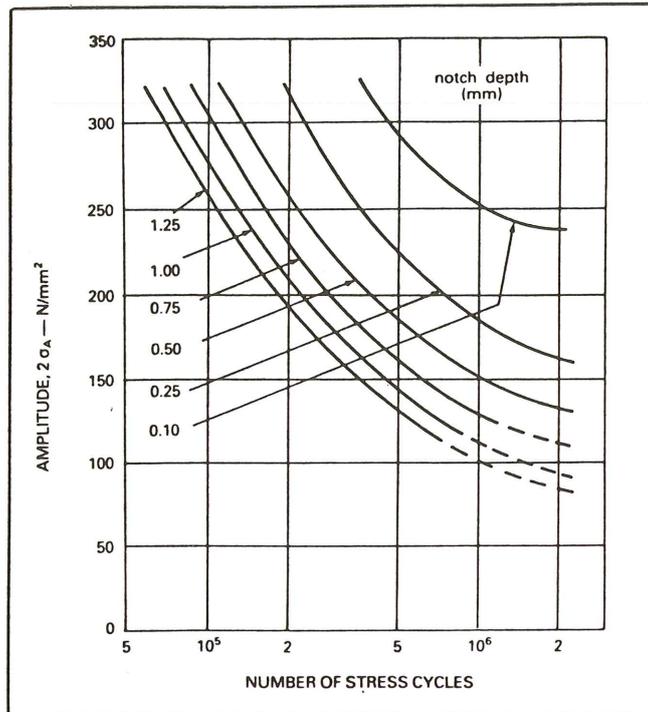
Fig. 3. Dependencia de la resistencia a fatiga con relación a la profundidad de entalladura en acero de pretensado St. 110/125.

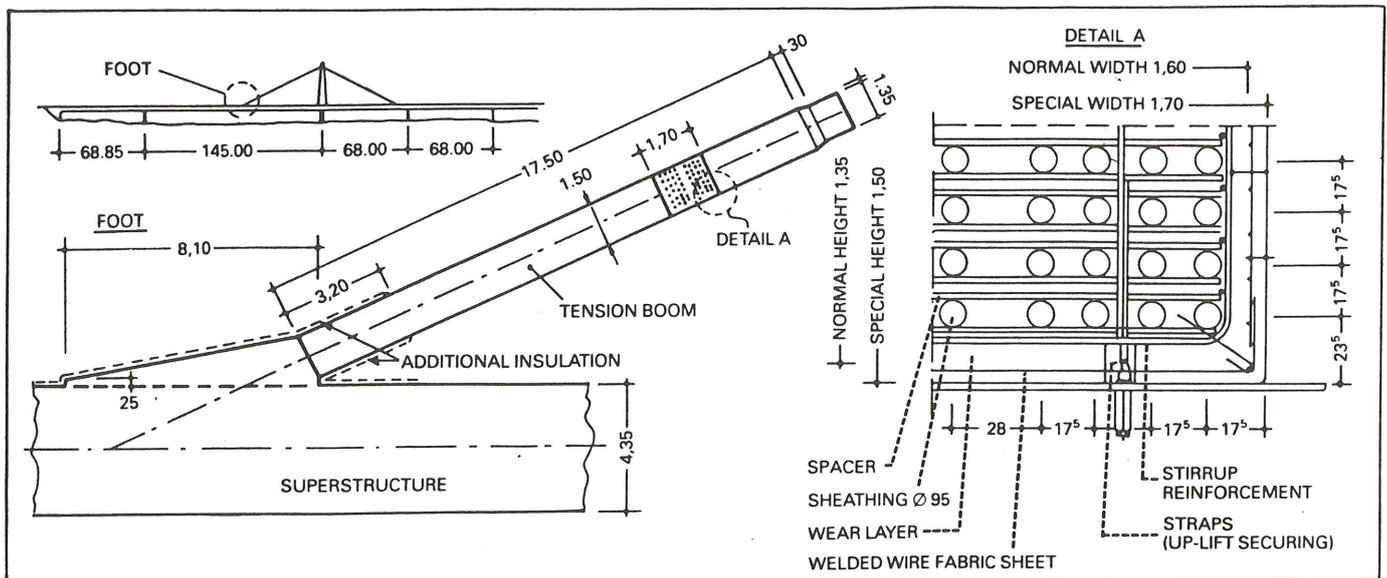
Fig. 8. Protección antichoque y contra la corrosión en los tirantes del puente de Metten, mediante un recubrimiento de hormigón de 7,5 cm y armadura superficial. (5).

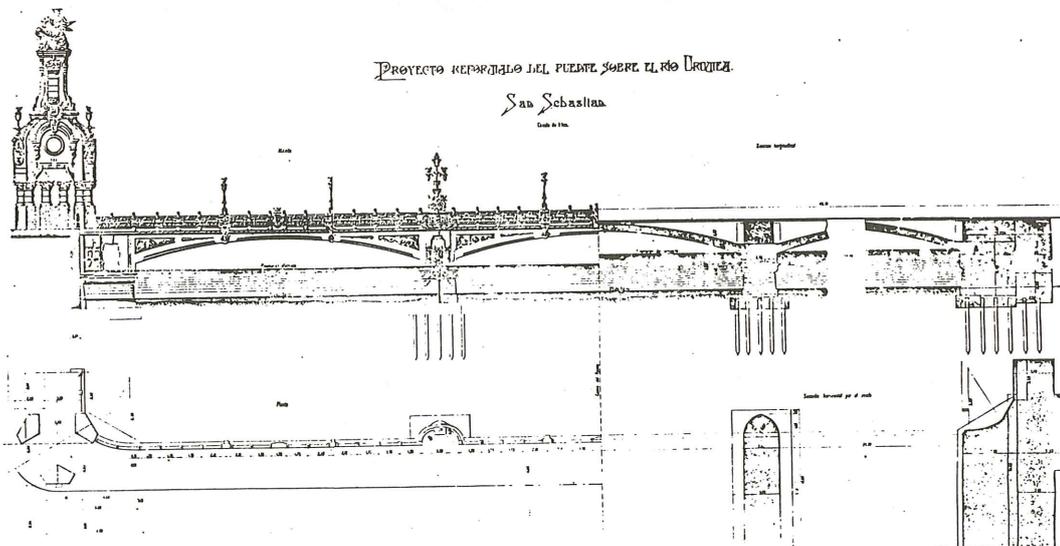
Fig. 1. Alzado del proyecto original de Zapata y Ribera.

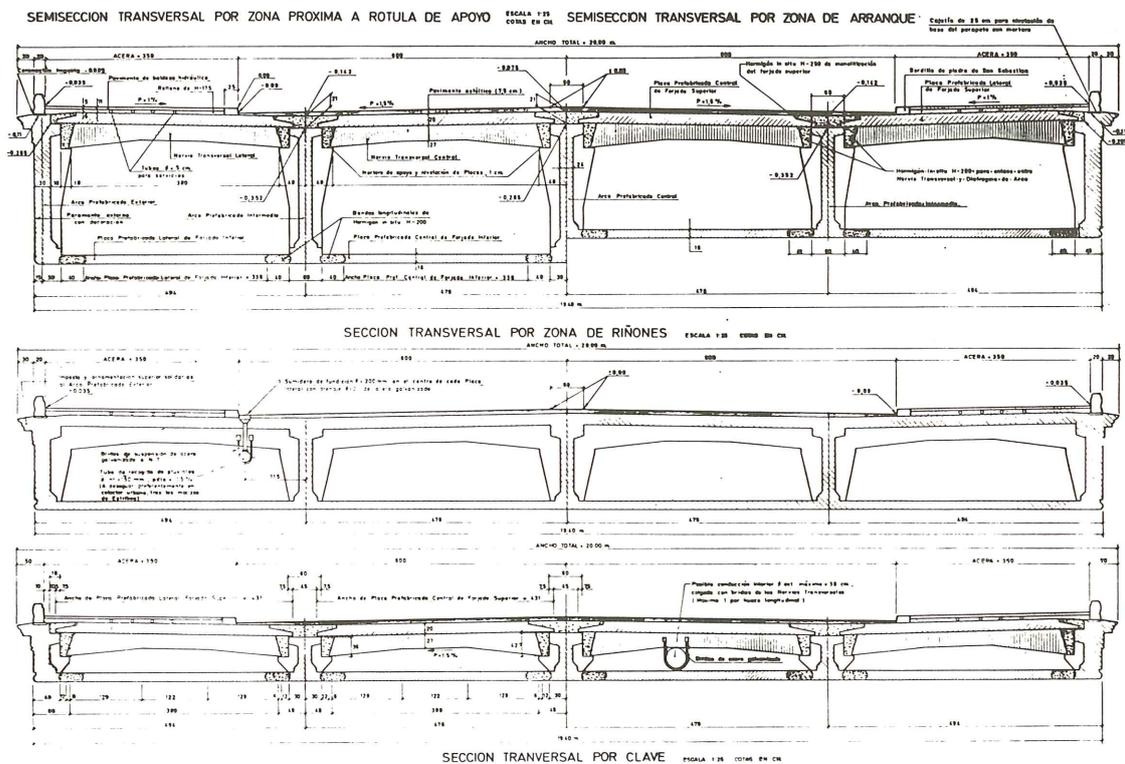
ro superior dispone también de nervios transversales prefabricados que, espaciados 3,15 m, se disponen bajo las juntas entre placas, apoyándose en las “orejas” o diafragmas transversales incorporados a los arcos-tímpano. La figura permite apreciar las zonas de hormigón in situ que han sido precisas para establecer continuidad estructural. Obsérvese cómo el conjunto de “orejas” de arco y nervios transversales de losa superior componen, a los efectos de la sobrecarga de uso, pórticos transversales cuyos pies quedan atirantados por la tabla inferior. Naturalmente, las placas superiores, apoyadas en arcos-tímpano por un lado y en nervios transversales por otro, trabajan en ambas direcciones y funcionan en ambas con continuidad estructural.

Fig. 3. Secciones transversales del nuevo tablero.

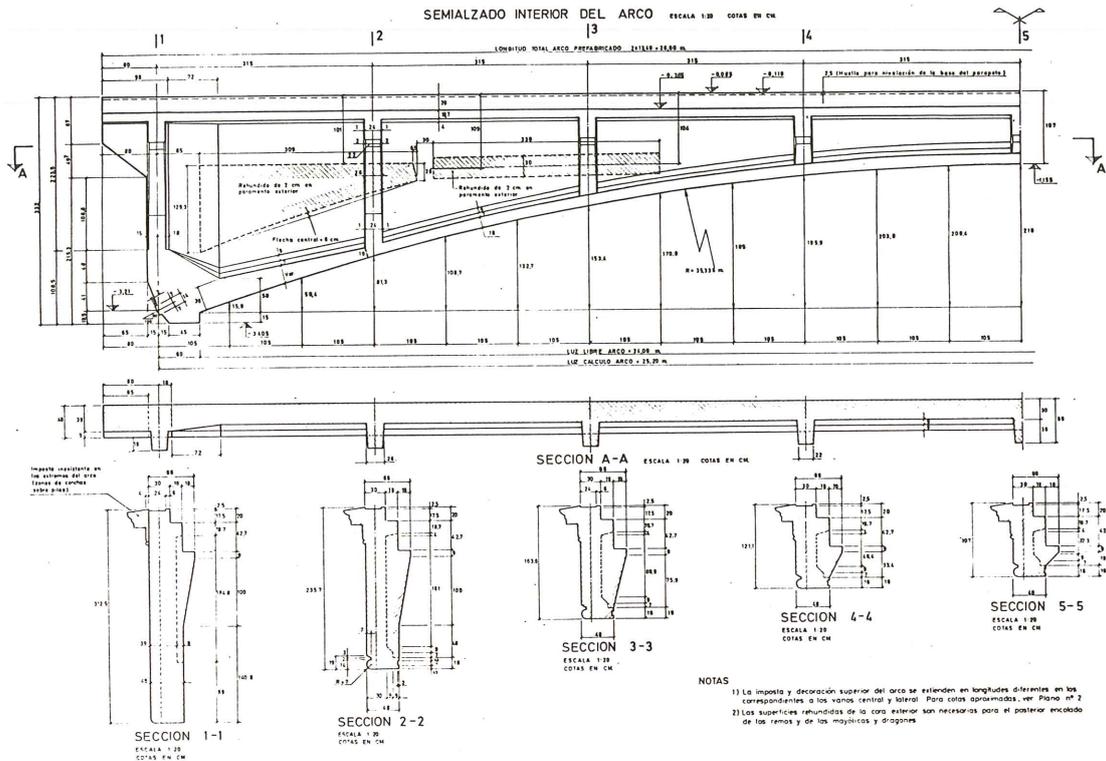
Fig. 4. Definición del arco-tímpano exterior.

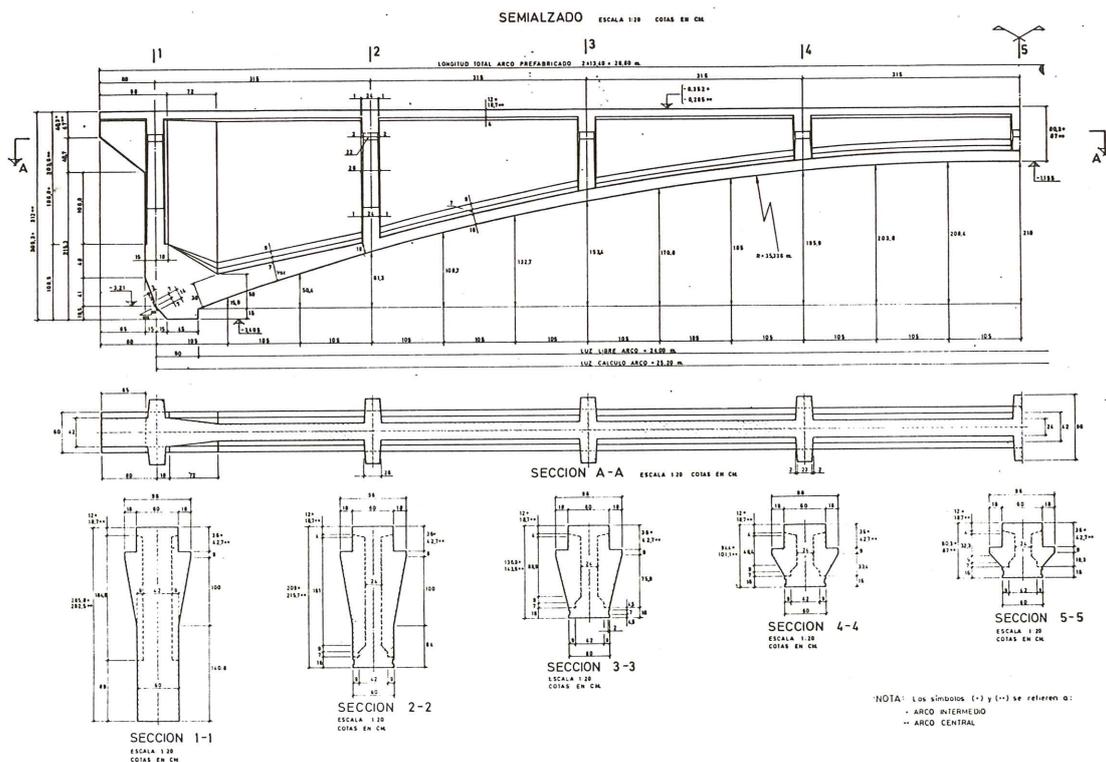
En la figura 5 se muestra la geometría del arco-tímpano interno, que responde a formas estructuralmente puras, con alma tipo de sólo 24 cm, y cantos variando entre 87 cm en clave y 3,12 m en arranques. La figura 6 muestra perspectivas de los extremos de ambos arcos, externo e interior, tipo.

Fig. 5. Definición del arco-tímpano interno.

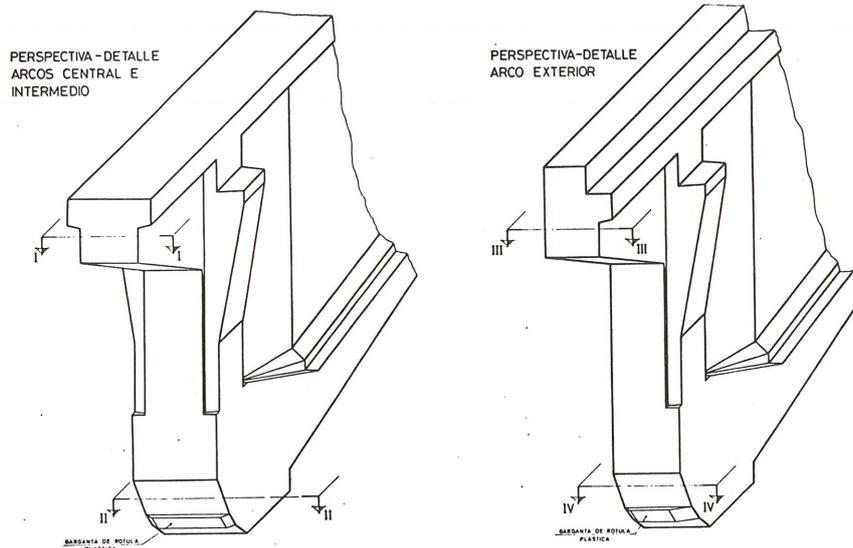
Fig. 6. Perspectivas de arranques de arcos.

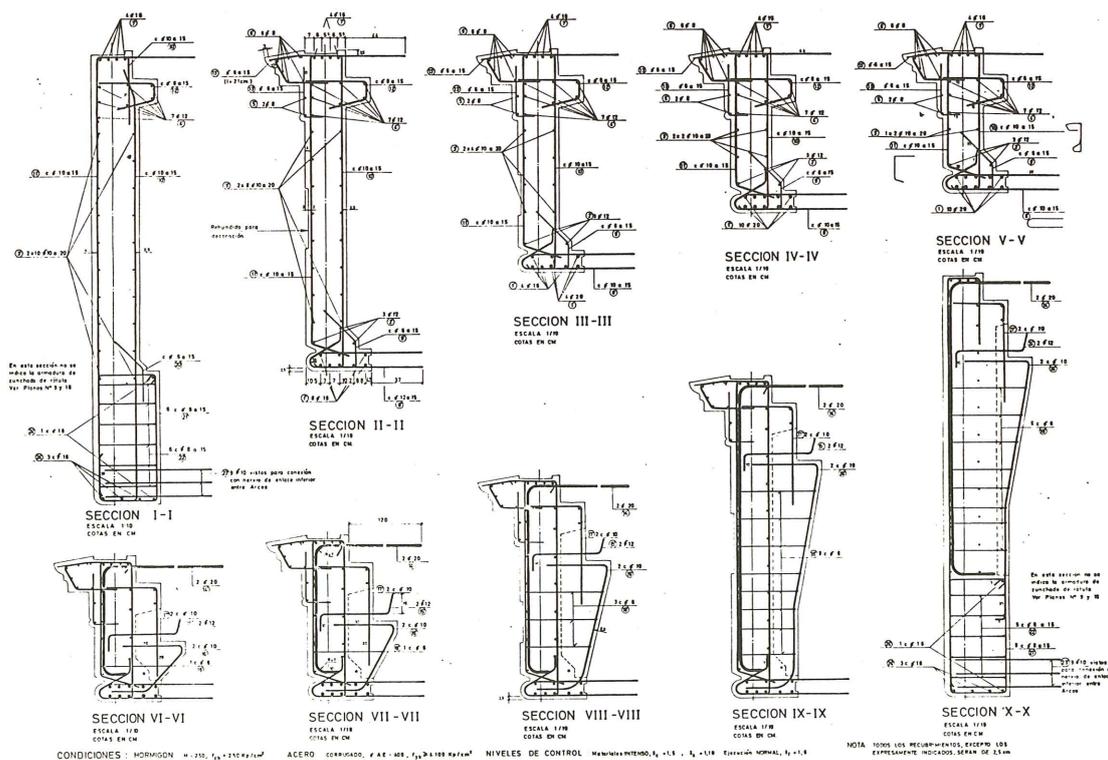
Las figuras 7 y 8 incluyen detalles de armado de los arcos tipo. Puesto que hemos presentado a esta misma Asamblea una comunicación sobre aplicación del análisis no lineal y este puente es uno de los 2 ejemplos comentados, no nos referiremos aquí a este importante aspecto, aunque sí recordaremos que aceptando fisuración de algunas zonas se logra reducir mucho los esfuerzos teóricos que las deformaciones impuestas producen en un arco-tímpano que responda elásticamente y sin agrietamiento. Esto explica la moderada armadura que exhiben las secciones de centro luz de ambos arcos.

Fig. 7. Armadura del arco exterior.

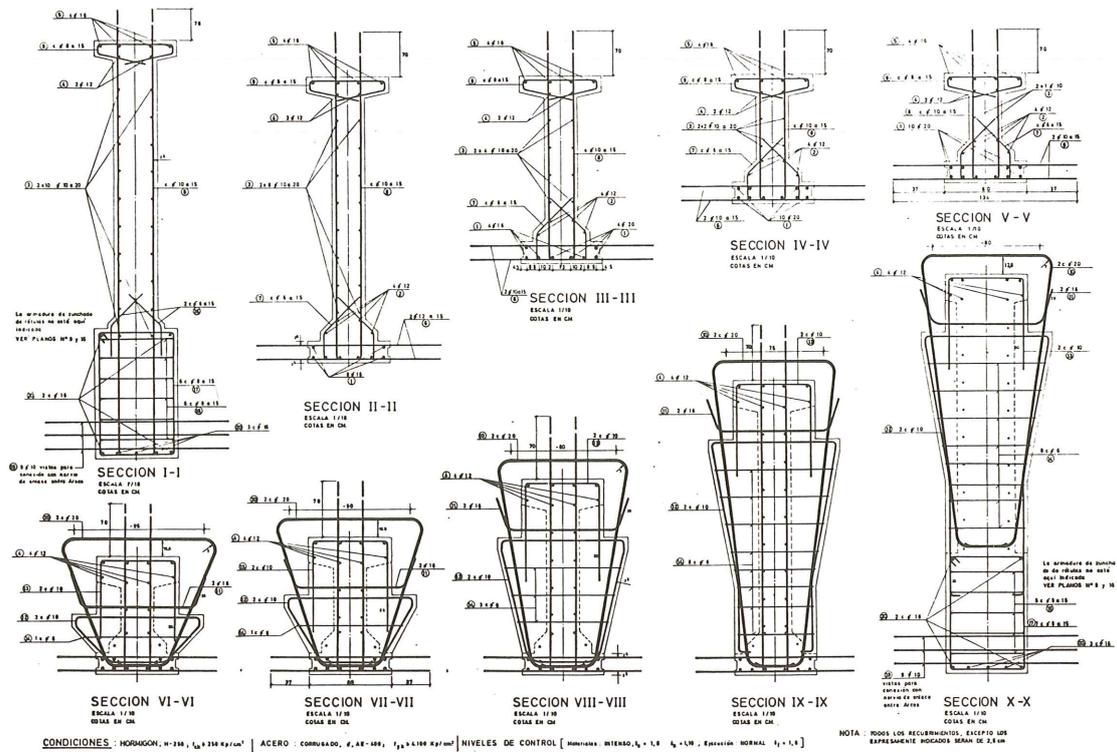
Fig. 8. Armadura del arco interno.

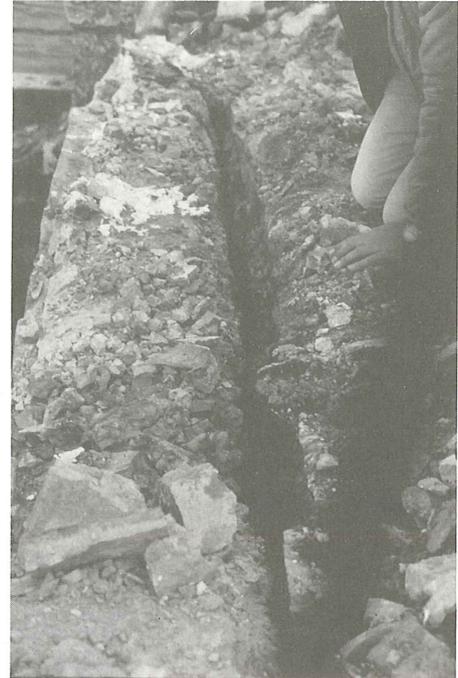
Fig. 12. Detalle de grietas existentes en las viejas bóvedas.

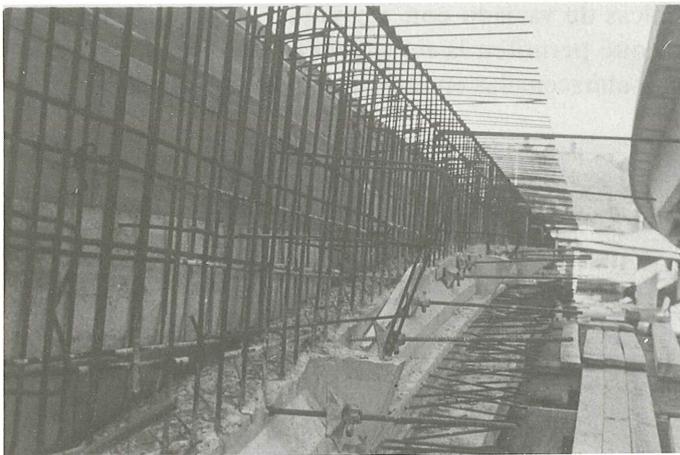
Fig. 13. Arco de borde en proceso de llenado.

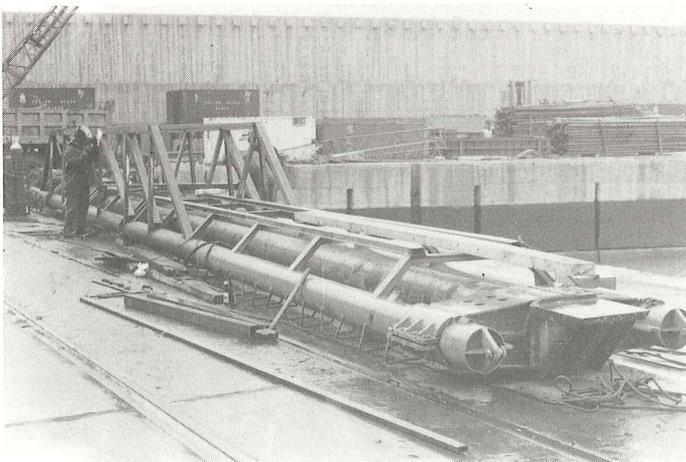
Fig. 9. Trépano para rebajar la cota del fondo de la dársena.

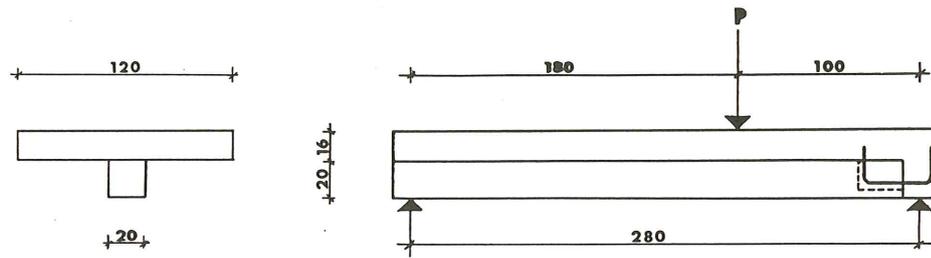
### ensayo 2

Las primeras fisuras y la rotura se han producido en la parte central. El montaje no se ha roto pues por esfuerzo cortante.

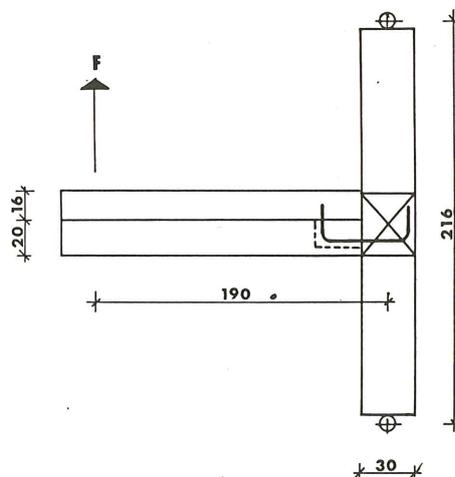
### ensayo 3

En fase de servicio, no se ha producido ninguna anomalía en el fondo de la caja de la viga. Las primeras fisuras aparecen al 135 por 100.

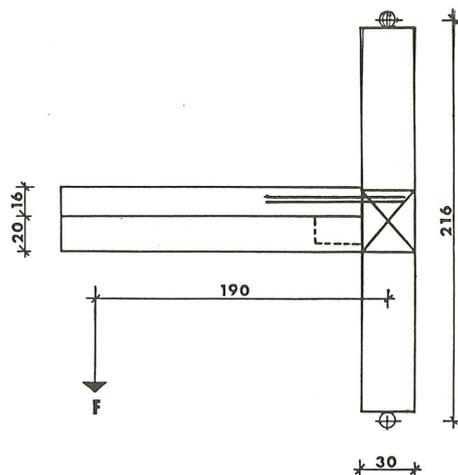
ensayo 4

Estando el pilar insuficientemente armado, es efectivamente el primero que perece. Se constata el buen comportamiento de los aceros de momento negativo (primeras fisuras al 117 por 100 de la carga de servicio, que no se han visto apenas afectadas hasta la rotura del pilar).

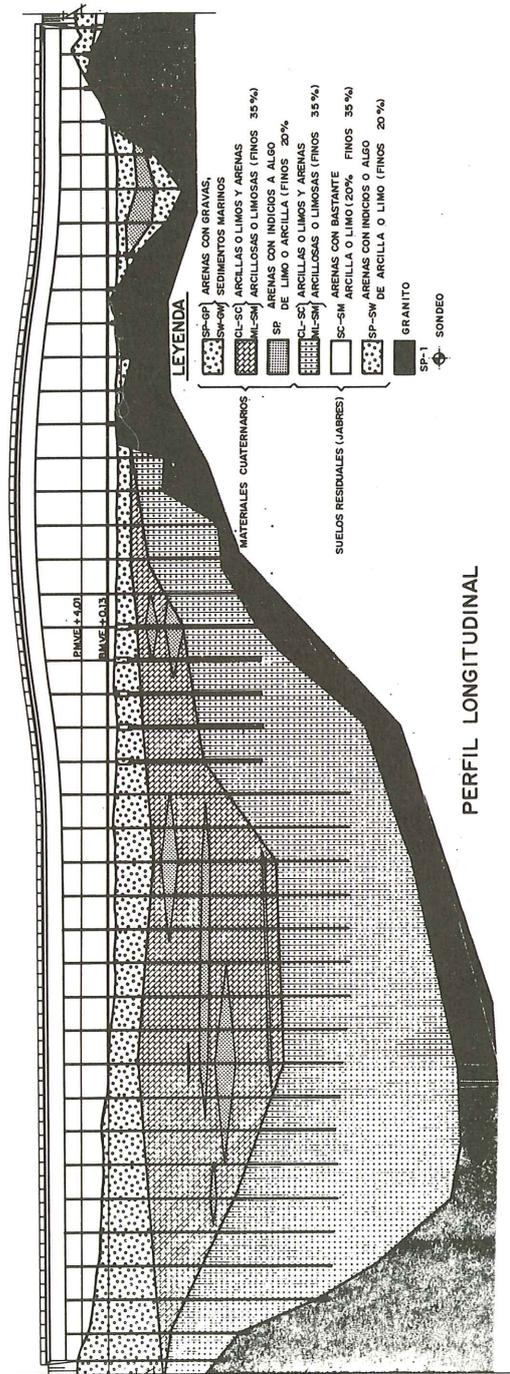
Fig. 12. Perfil geotécnico.
