HORMIGÓN y ACERO

Revista cuatrimestral de **ACHE** Asociación Científico-Técnica del Hormigón Estructural

Septiembre-Diciembre 2017 | volumen 68 - número 283

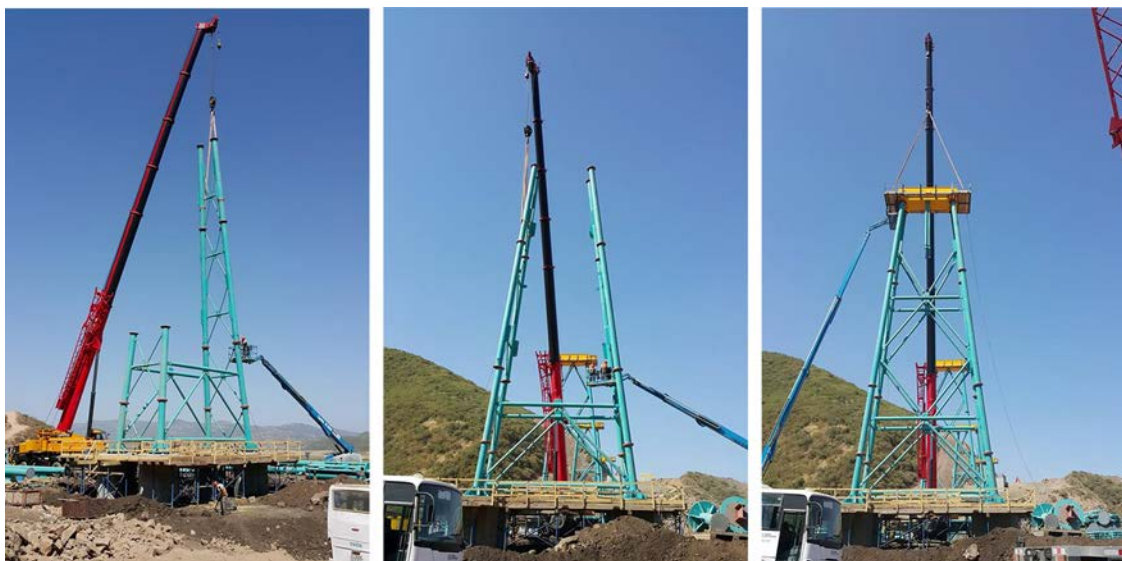
Figura 3. Montaje de las pilas in situ.

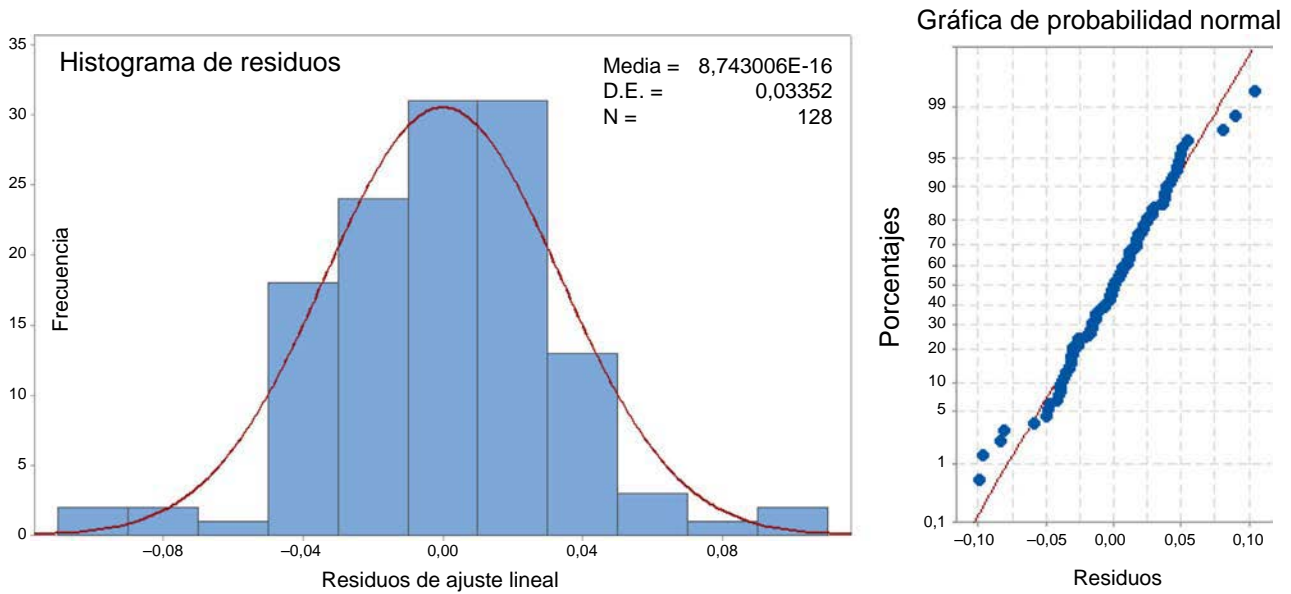
Figura 5. Ajuste de los datos al modelo estadístico.

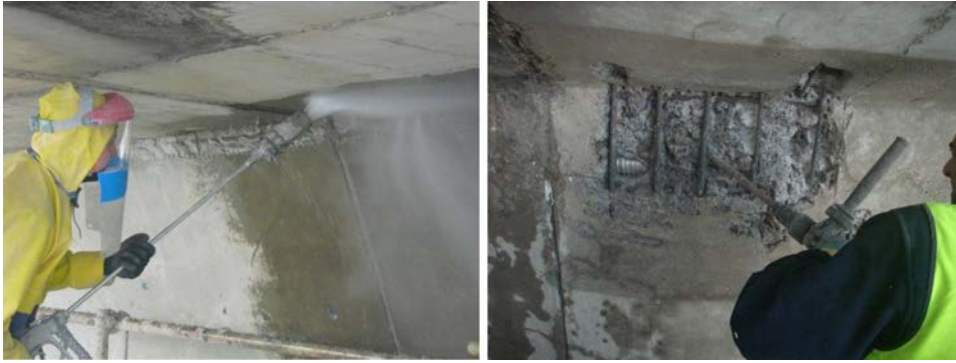
Figure 4. Techniques of demolition of damaged areas of the deck.

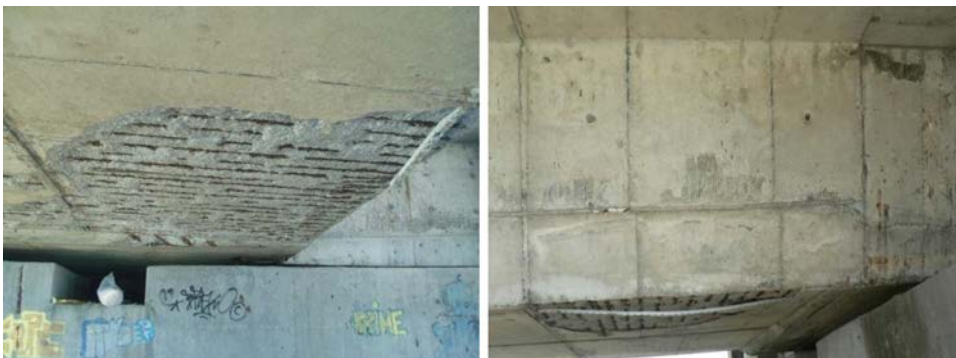
Figure 5. Affected areas of the bottom of the concrete girder.

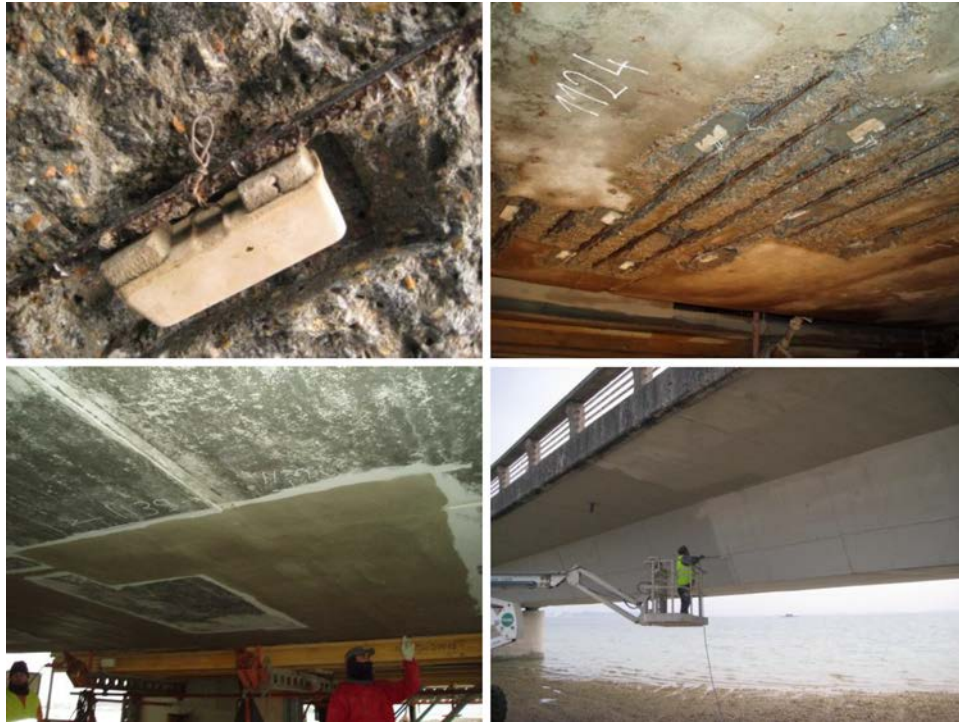
Figure 6. Details of the repairing procedure (sacrifice anodes, application of mortar patches and final painting).

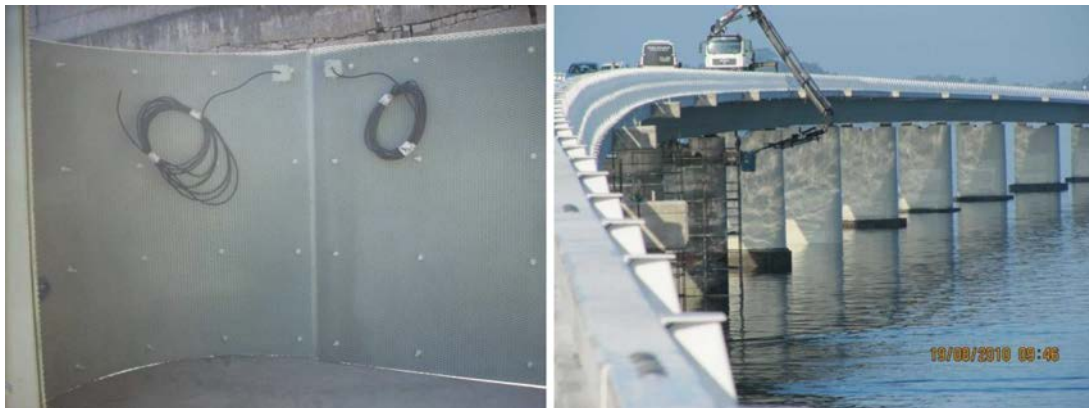
Figure 7. Repair of the piles with the Fosroc jackets.

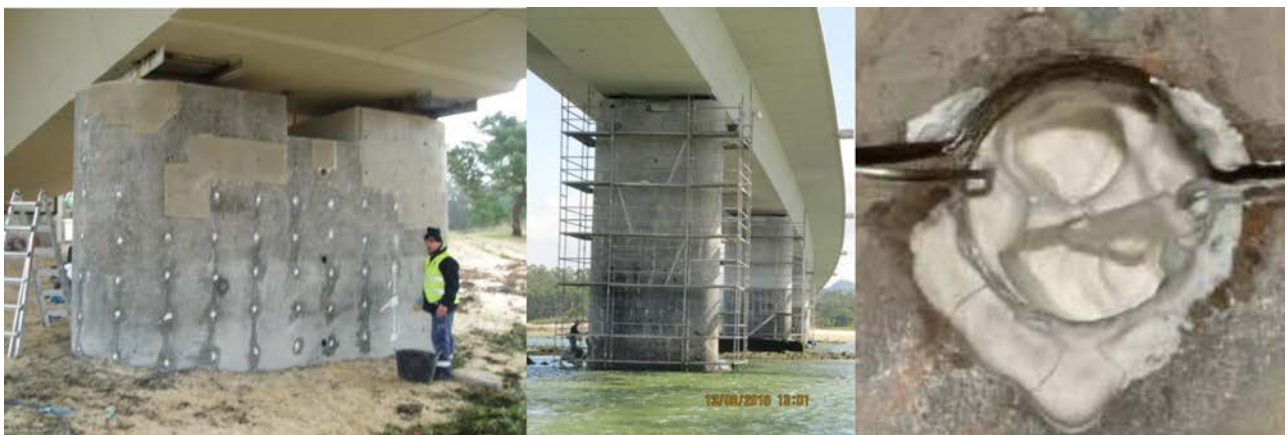
Figure 8. Repair of the piles with conventional technique and CPT cathodic protection.

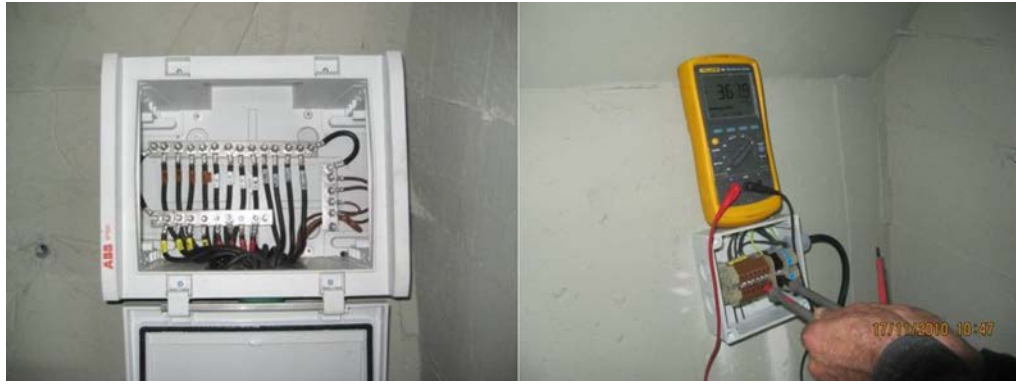
Figure 9. Detail of a connection box and the procedure of measurement of the voltage.

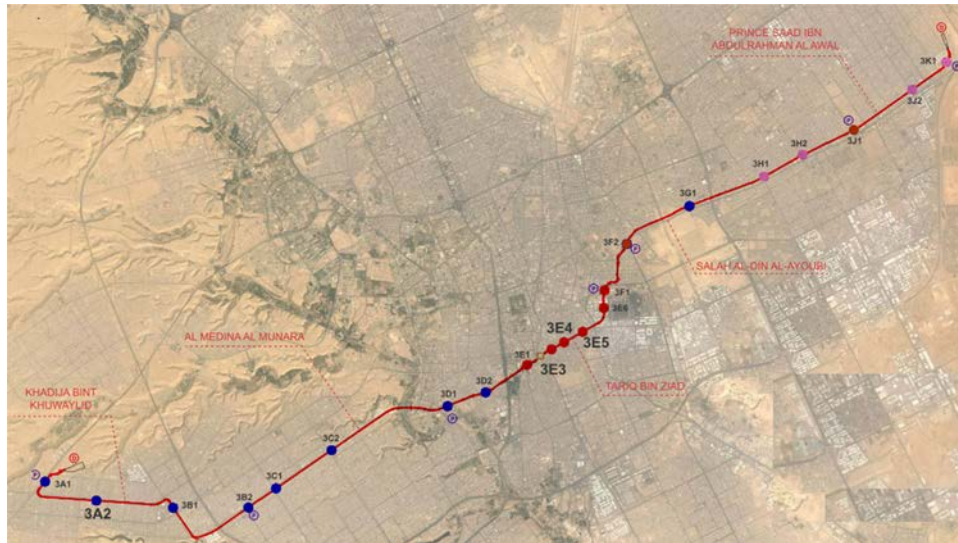
Figura 1. Distribución de estaciones de la línea 3 de Metro de Riad (las estaciones profundas se indican en color rojo).

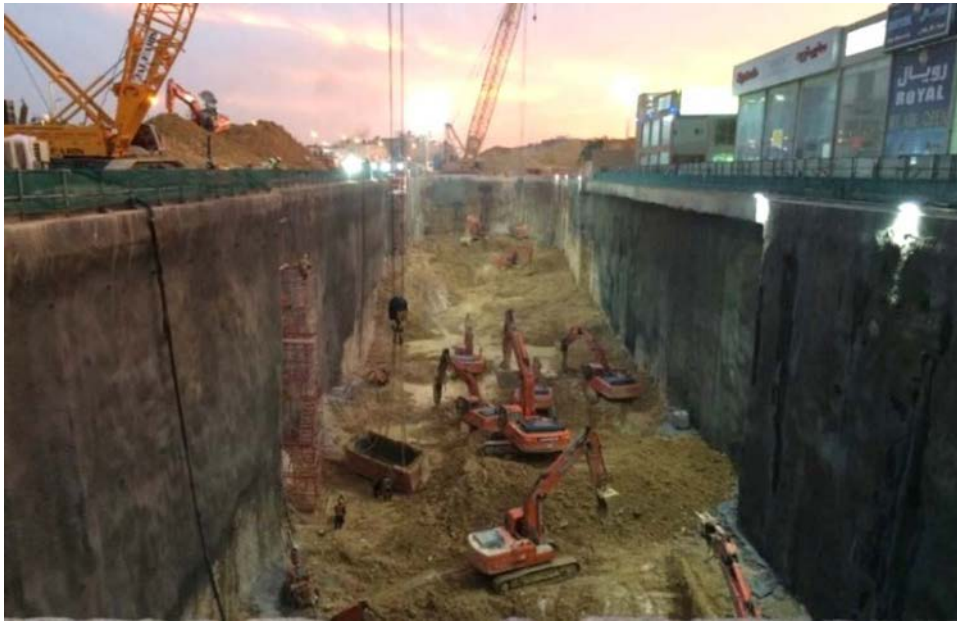
Figura 5. Trabajos de excavación en una estación profunda.

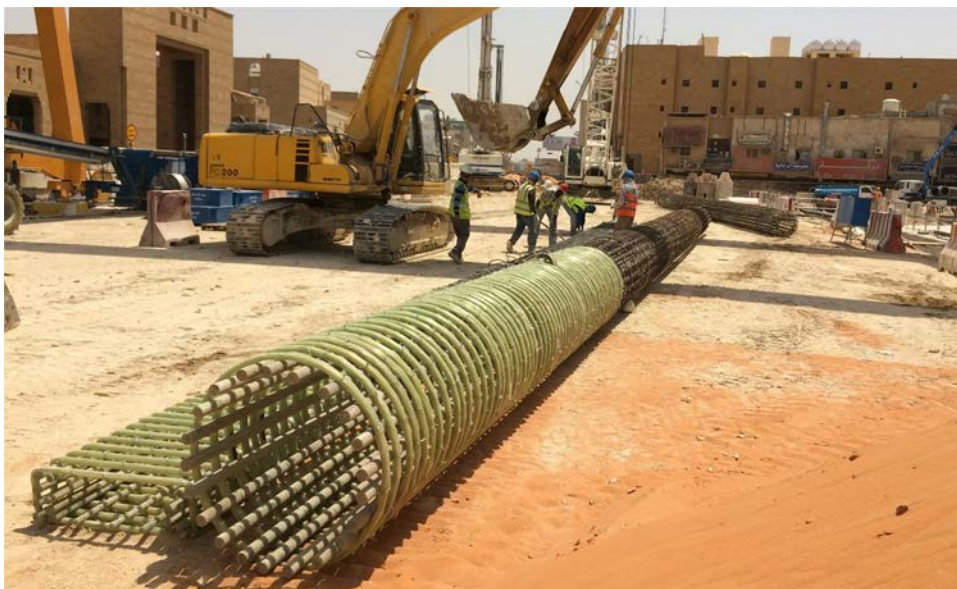
Figura 6. Armadura de fibra de vidrio.

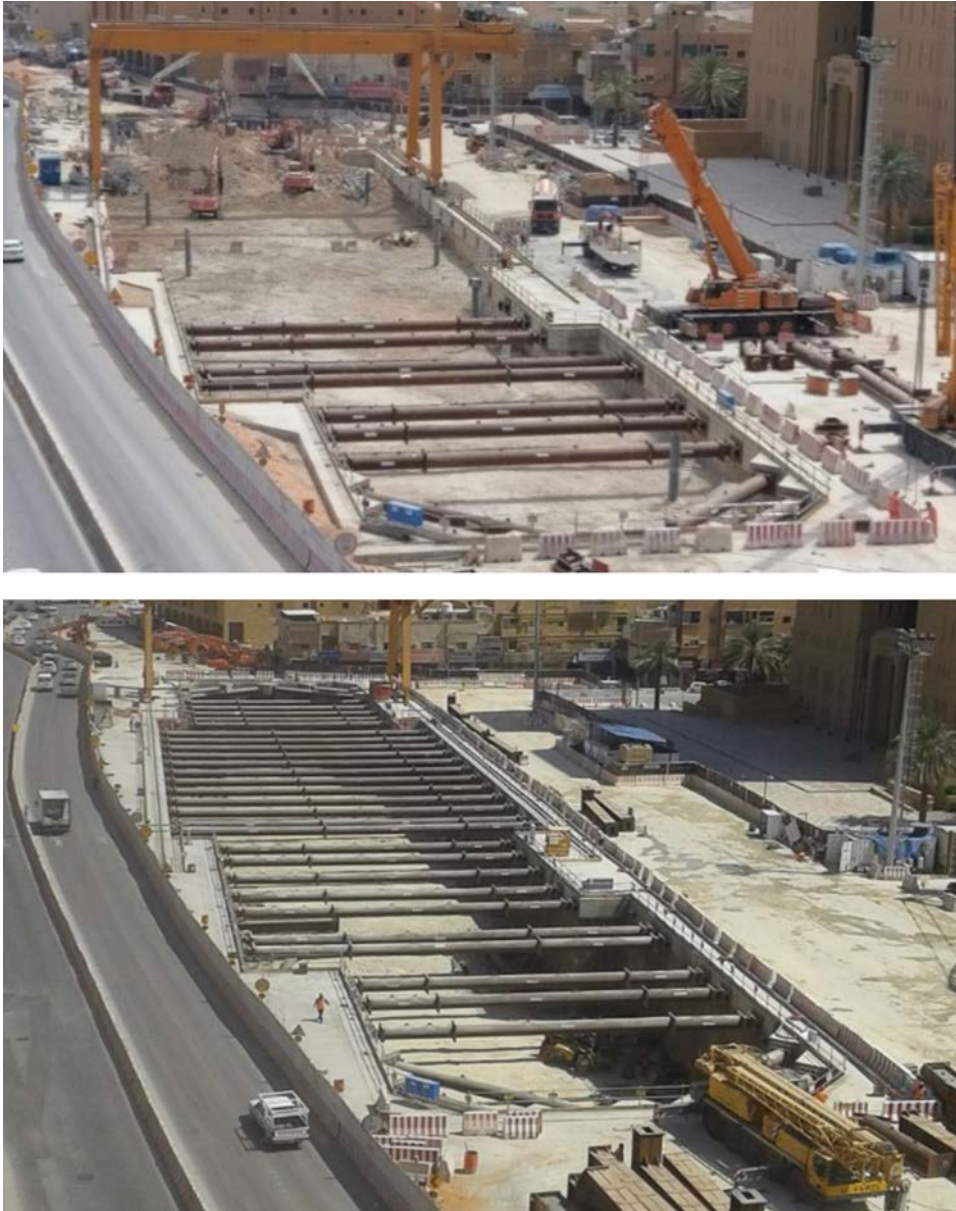
Figura 7. Diferentes fases de excavación de la estación 3E1.

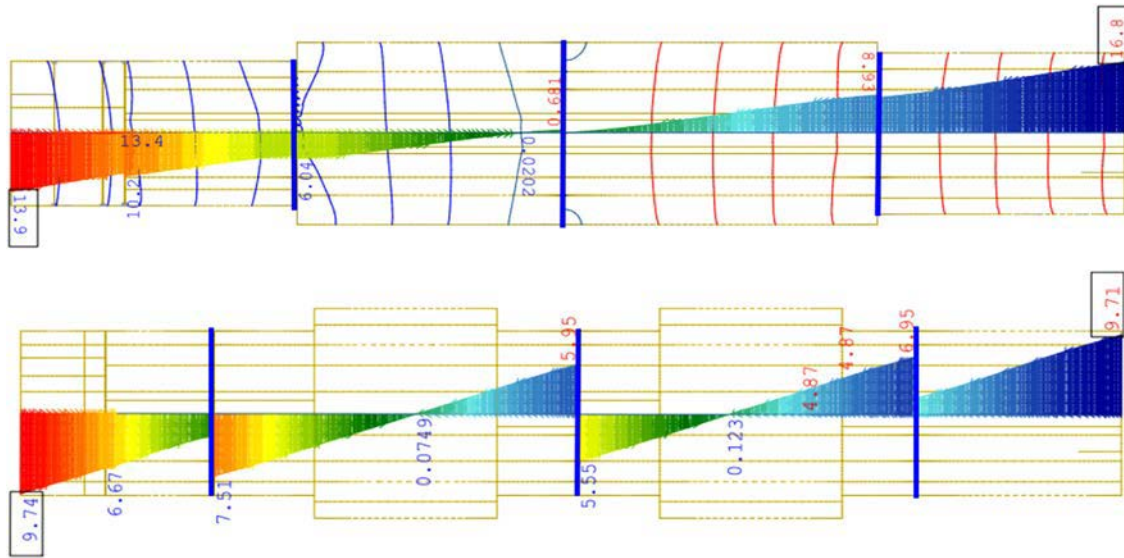
Figura 20. Comparativa de desplazamientos en cada análisis.

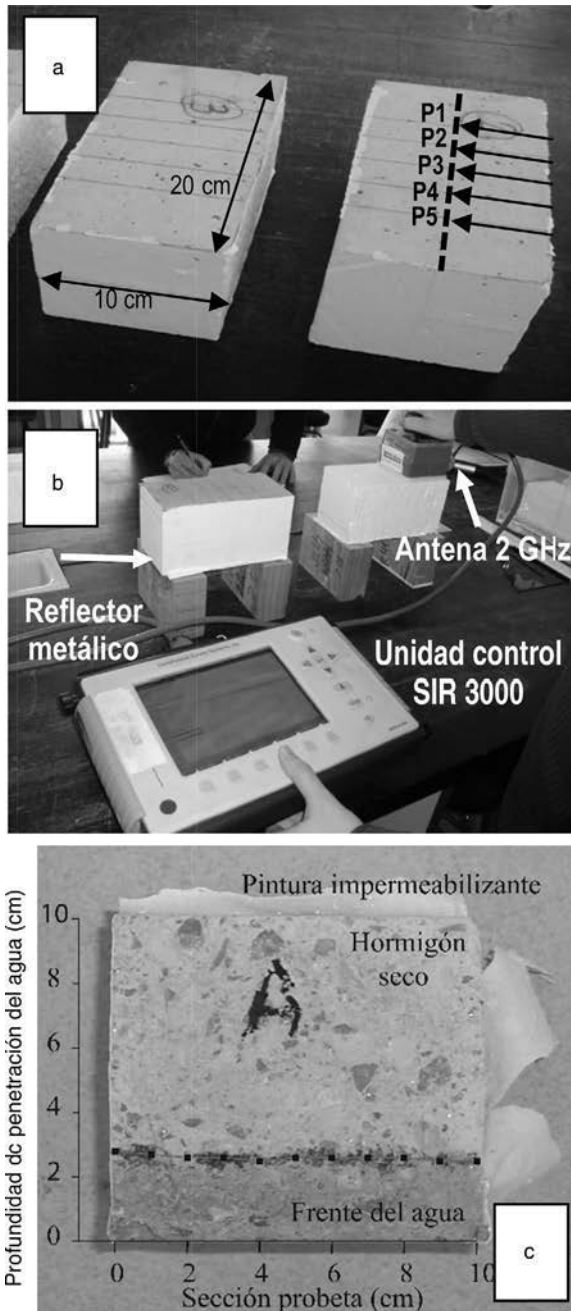
Figura 4. a) Posición de los puntos de registro con el georadar. Separación entre puntos de registro: 2,5 cm. b) Estudio estático con el georadar. c) Probeta de hormigón tras la inmersión y rotura a flexión en la que se ha marcado el frente de avance del agua.
