HA HORMIGÓN Y ACERO

REVISTA CUATRIMESTRAL DE ACHE ASOCIACIÓN ESPAÑOLA DE INGENIERÍA ESTRUCTURAL

Mayo - Agosto 2022 | Volumen 73 - Número 297

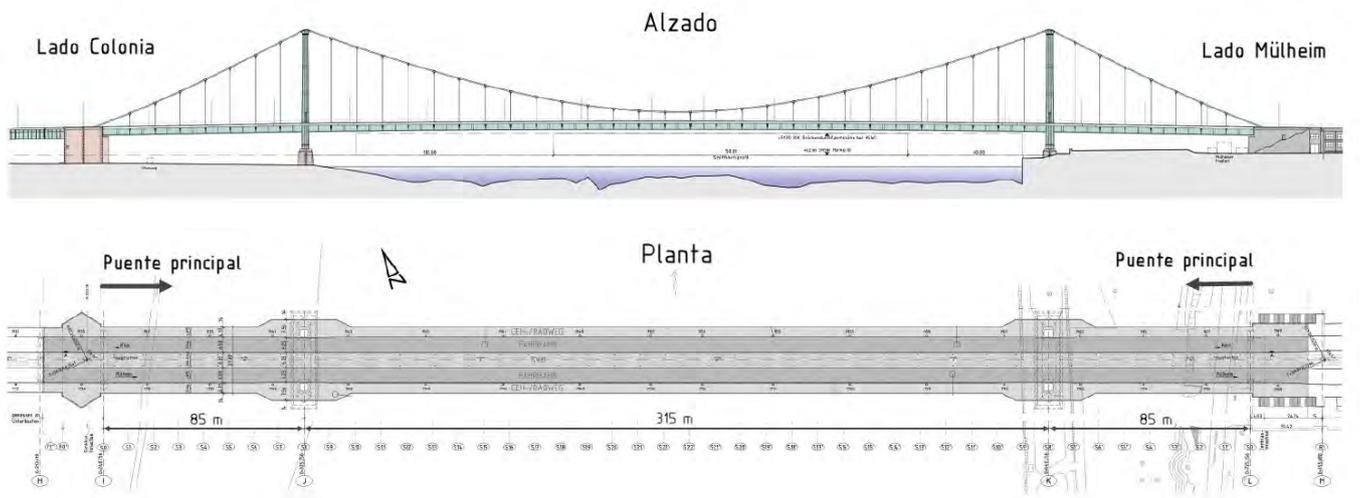
Figura 9. Alzado y planta del puente principal Colonia-Mülheim (LAP).

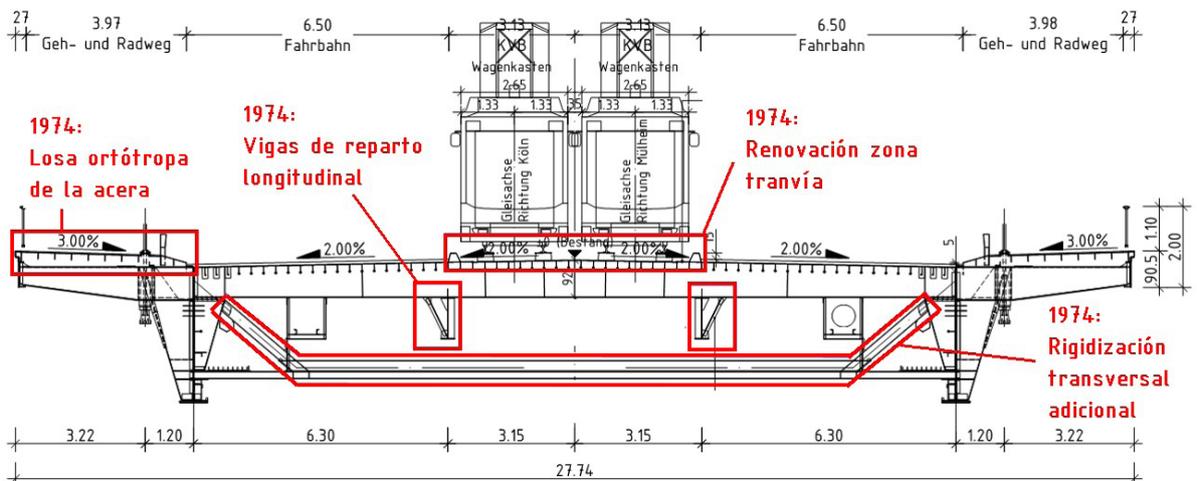
Figura 10. Sección transversal del puente Colonia-Mülheim, con los añadidos de 1974 (LAP).

Las inspecciones realizadas en el marco de la DIN 1076 identificaron repetidos daños en los pernos de las uniones de las vigas longitudinales de reparto añadidas en 1974 con las vigas transversales (figura 10). Dichas vigas fueron diseñadas sin tener en cuenta los esfuerzos que recibirían por colaboración en el comportamiento global del tablero. Los trabajos de recálculo en el marco de las NaRiLi y las actuaciones posteriores fueron encargadas a LAP (información más extensa en [8, 9]).

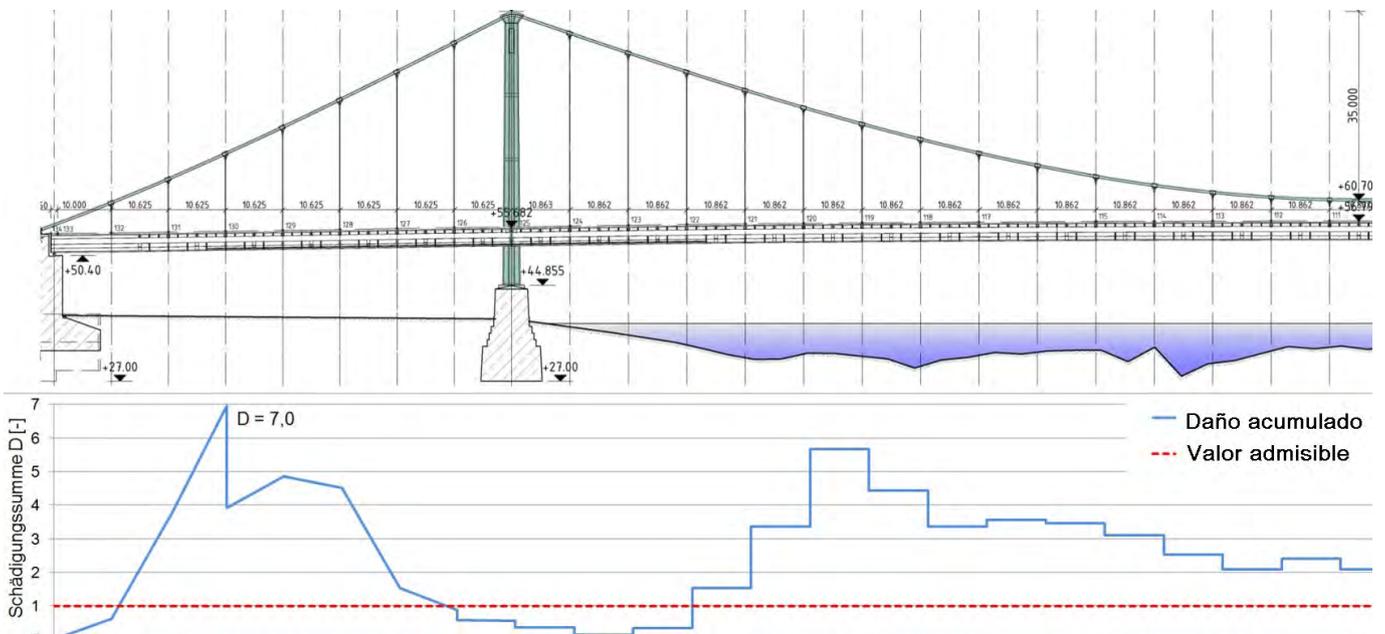
Figura 12. Daño pasado acumulado para el ala inferior de las vigas principales (LAP).

Con este modelo de cargas de fatiga se obtuvo, para el mismo detalle crítico al que se refieren las figuras 11 y 12, un valor de daño de $D=0.24$ (comparado con el $D=7.0$ del cálculo Nivel 2). Para poder aceptar semejante diferencia fue preciso hacer una evaluación realista del daño acumulado en el pasado. El análisis de los registros históricos de volumen de tráfico sobre el puente (figura 15) deja ver la influencia sobre

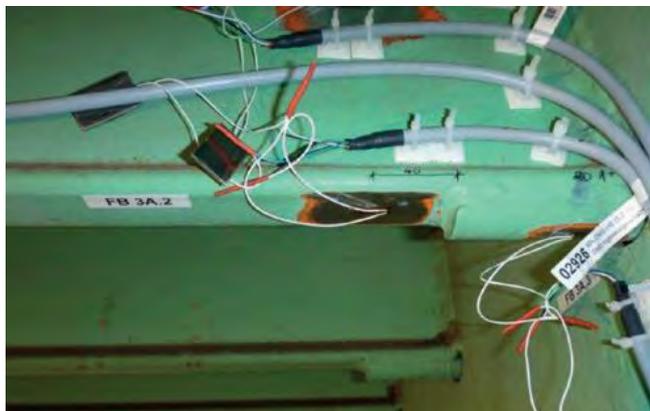
Figura 13. Extensómetros colocados en el tablero (LAP).

algunas uniones y analizar las tensiones dinámicas en relación con los valores de cálculo estático. Tras el análisis de cuatro meses de mediciones se pudo llegar a la conclusión de que el modelo de cargas de fatiga considerado en el Nivel 2 era muy conservador, por lo que se decidió elaborar un modelo de carga de fatiga adaptado a la estructura a partir de datos reales registrados, lo cual plantea el reto de conseguir un modelo que cubra la realidad del lado de la seguridad, sin ser excesivamente conservador.

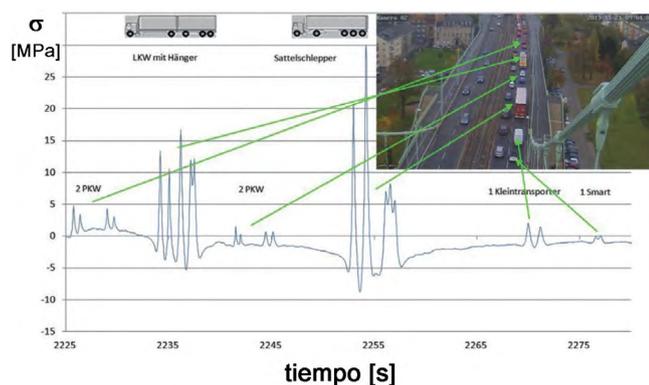
Figura 14. Análisis de tensiones registradas y correspondencia con vehículos reales (LAP).

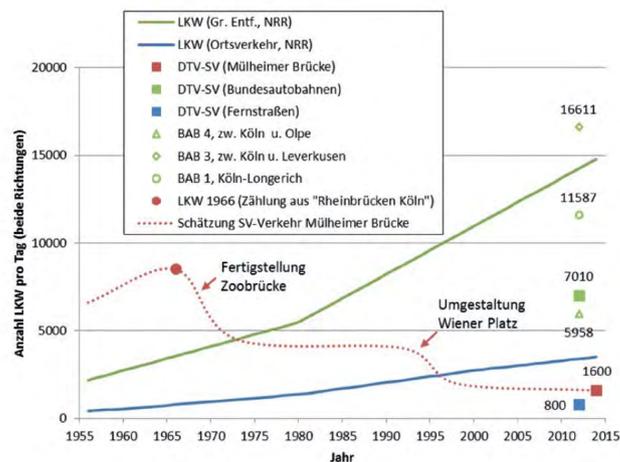
Figura 15. Volumen de tráfico sobre el puente Colonia-Mülheim comparado con los establecidos en las NaRiLi [10].

el volumen de tráfico de distintos factores que a priori pueden escaparse del análisis. La línea roja discontinua muestra la estimación del tráfico real en el puente a lo largo de los años. Entre el año 55 y el 60 se observa una importante crecida del volumen de tráfico, interrumpida tras la apertura en 1966 del puente Zoo, menos de 3 km aguas arriba. La renovación de la Wiener Platz en 1992 afectó nuevamente a la distribución del tráfico y al volumen de vehículos sobre el puente. Estos volúmenes quedan muy por debajo de los establecidos por las NaRiLi para las carreteras de larga distancia (línea verde, que si se correlaciona bien con los puntos cercanos de las autopistas BAB1 y BAB-3) e incluso de los valores de la NaRiLi para tráfico de proximidad (línea azul).

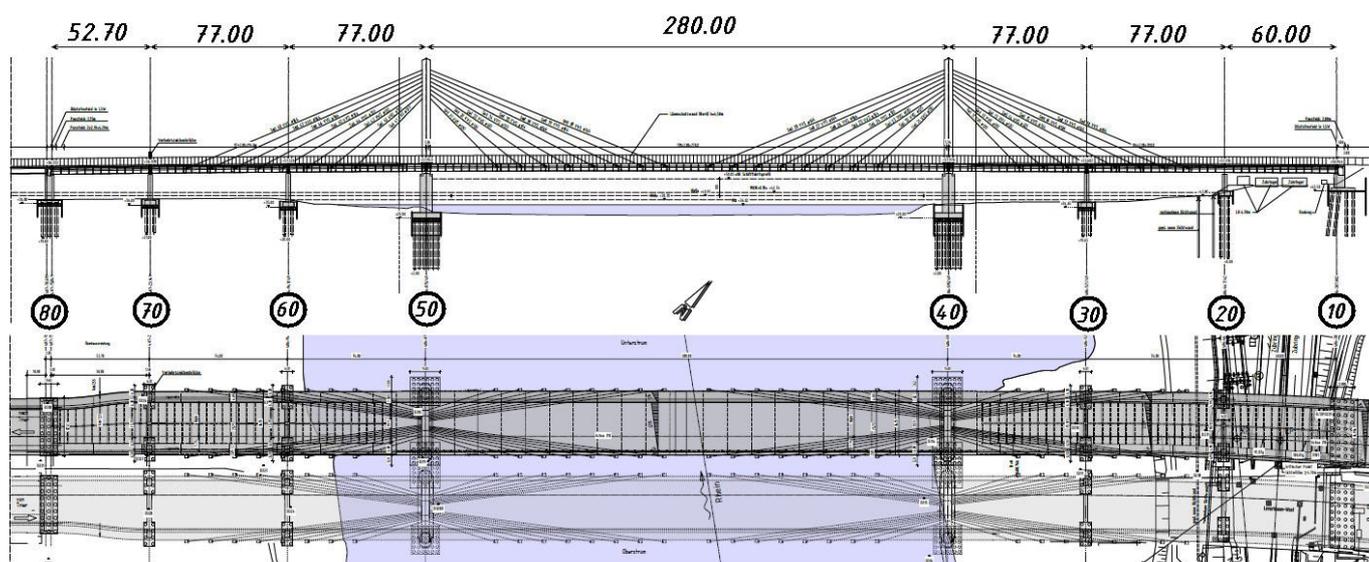
Figura 5. Alzado y planta del nuevo puente sobre el Rin en Leverkusen (LAP).

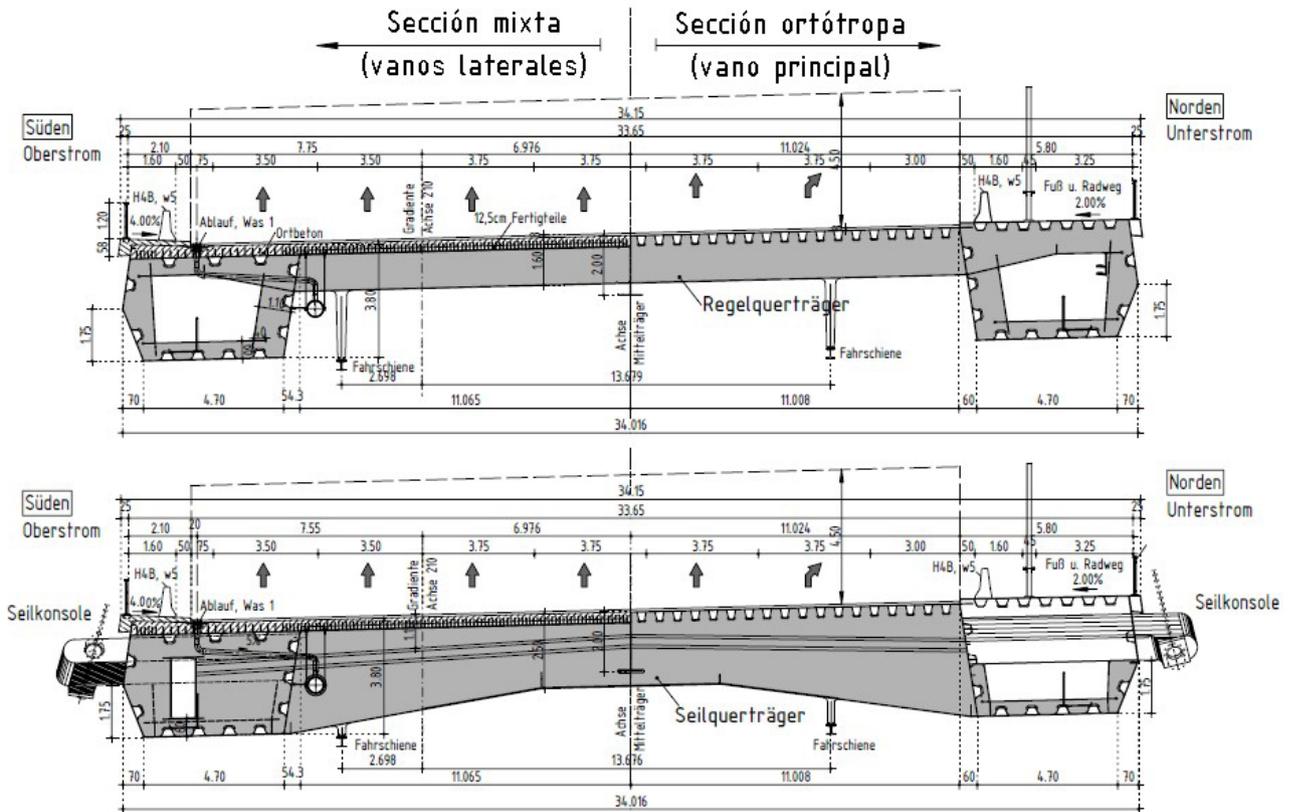
Figura 6. Secciones transversales por viga transversal típica y por viga de anclaje de cables (LAP).

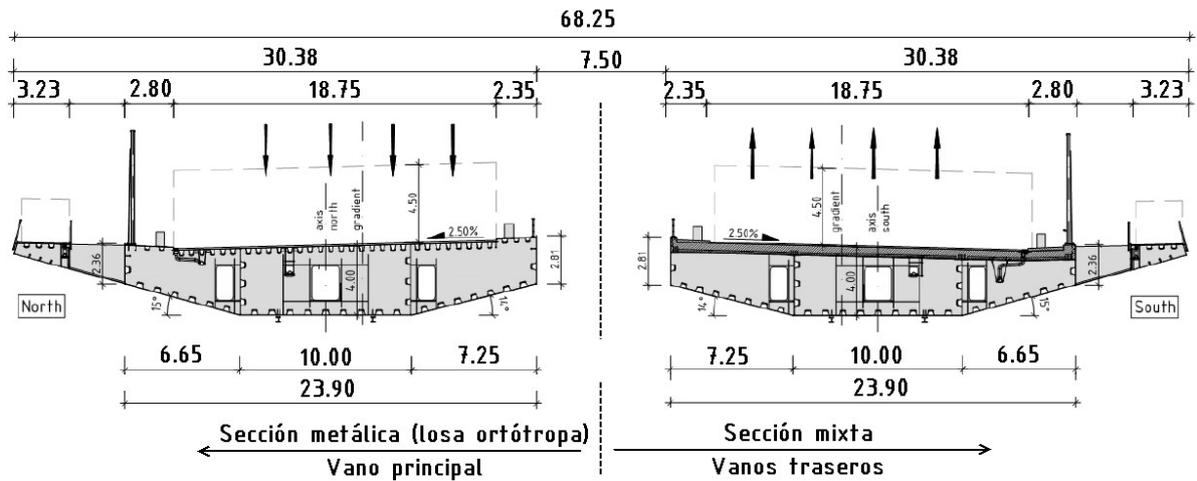
Figura 14. Sección transversal por centro de vano y por vanos traseros (LAP).

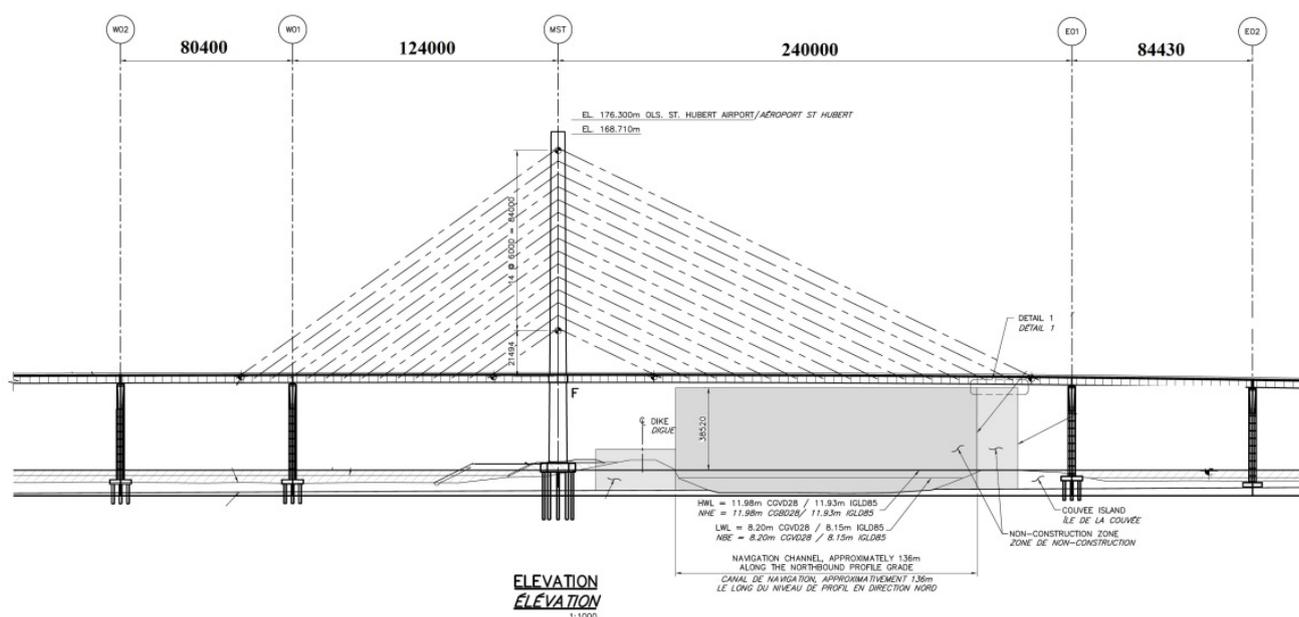
Figura 2. Alzado del puente principal.

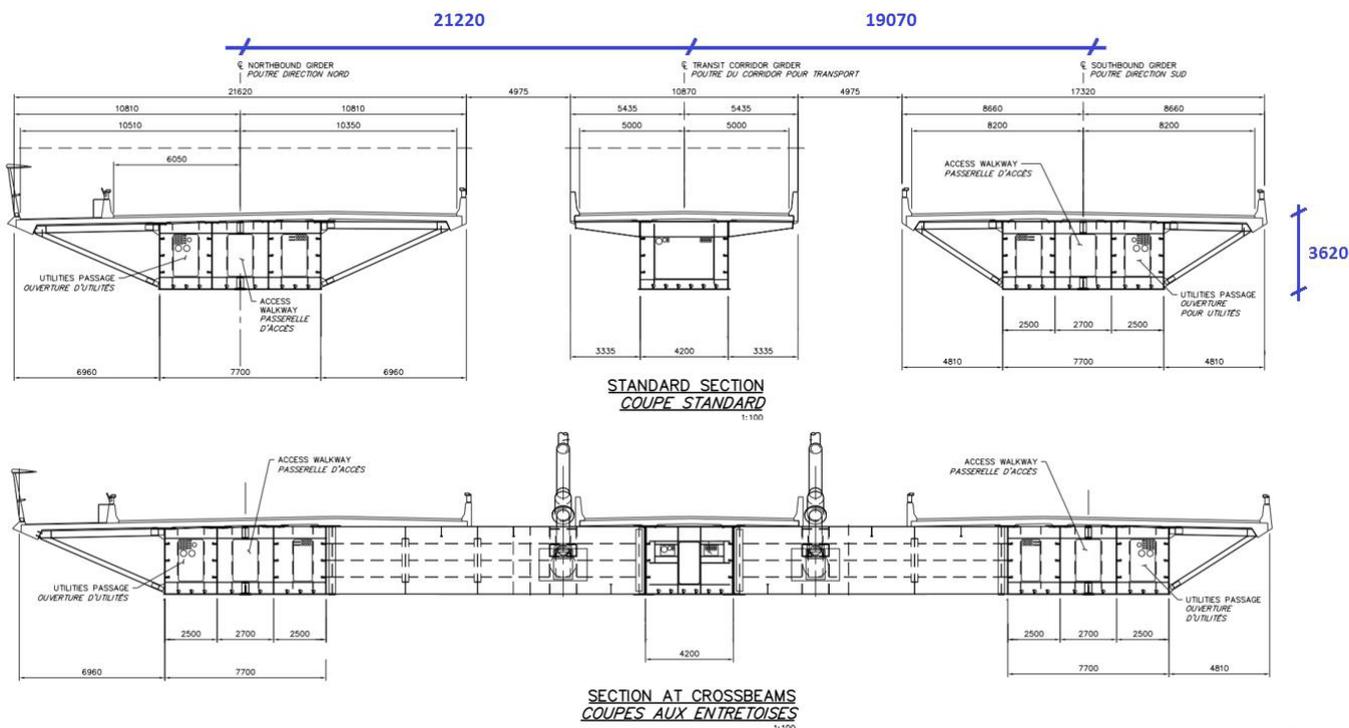
Figura 4. Sección transversal del puente principal por Cross Beams.

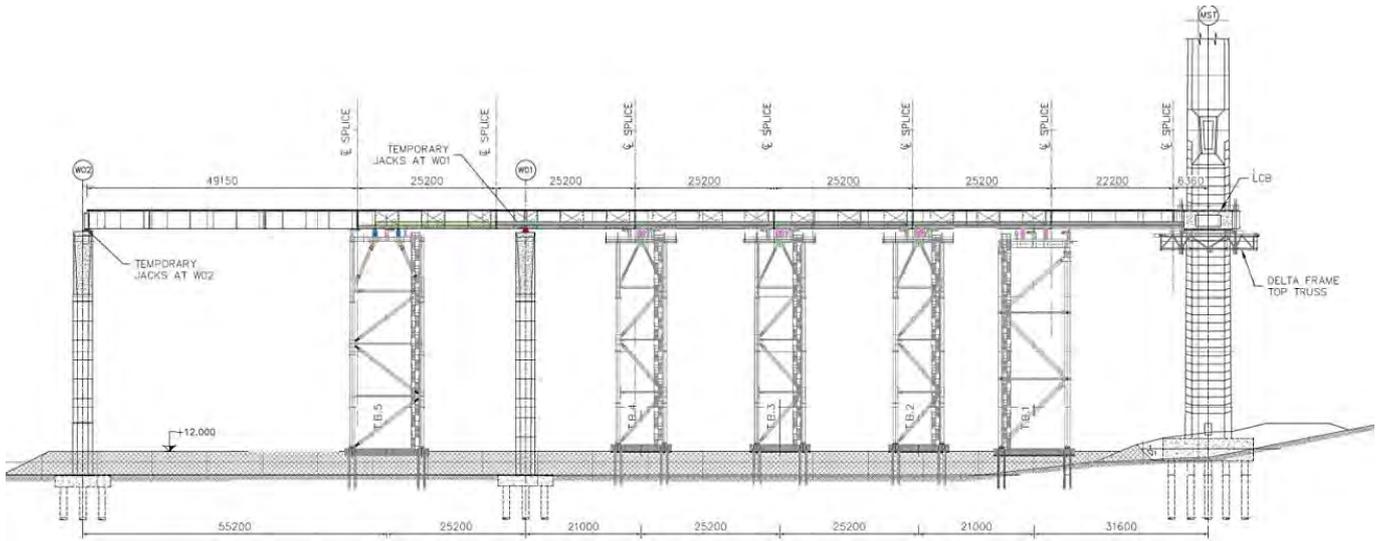
Figura 6. Alzado de las torres del Back Span.

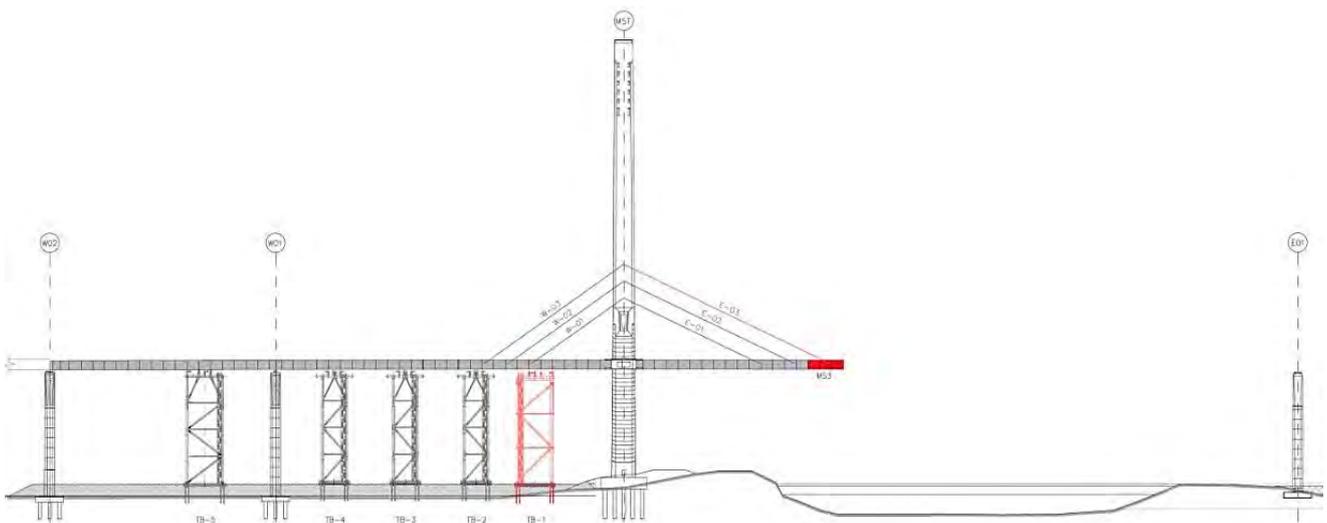
Figura 10. Avance en voladizos del Main Span.

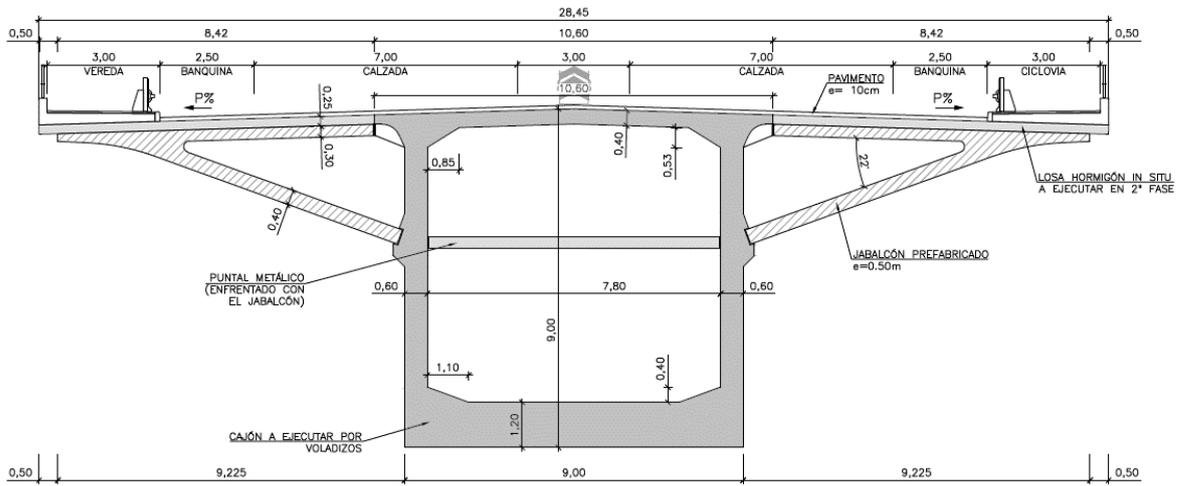
SECCIÓN TIPO CENTRO DE VANO (C=4.00m)

SECCIÓN TIPO CANTO MÁXIMO (C=9.00m)

Figura 9. Secciones transversales viga-cajón.

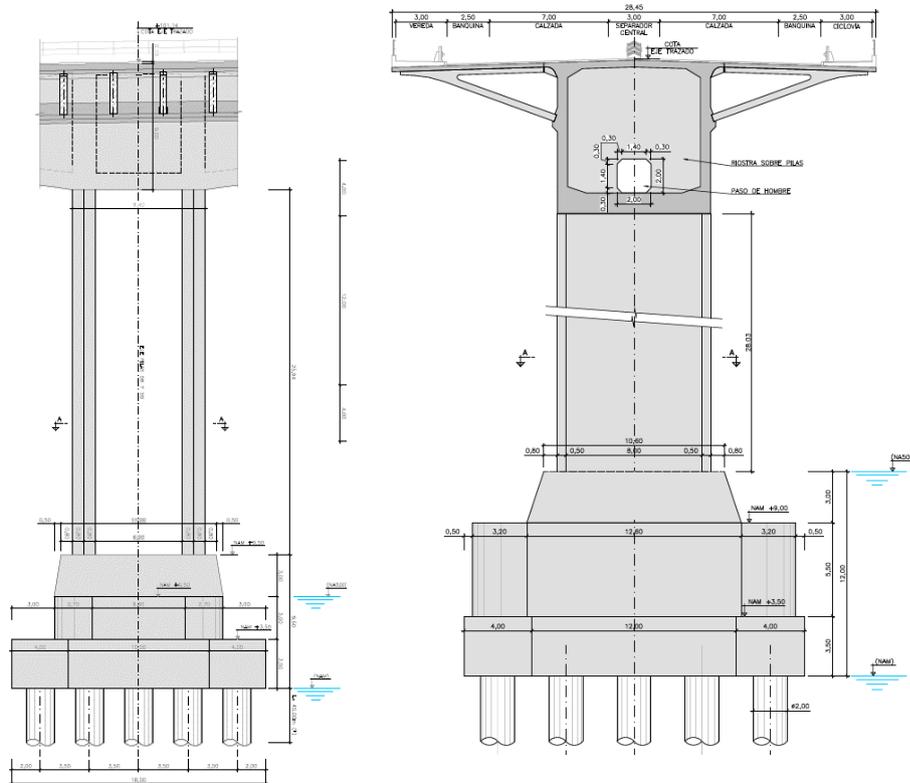
Figura 10. Alzados frontal y lateral de pila.

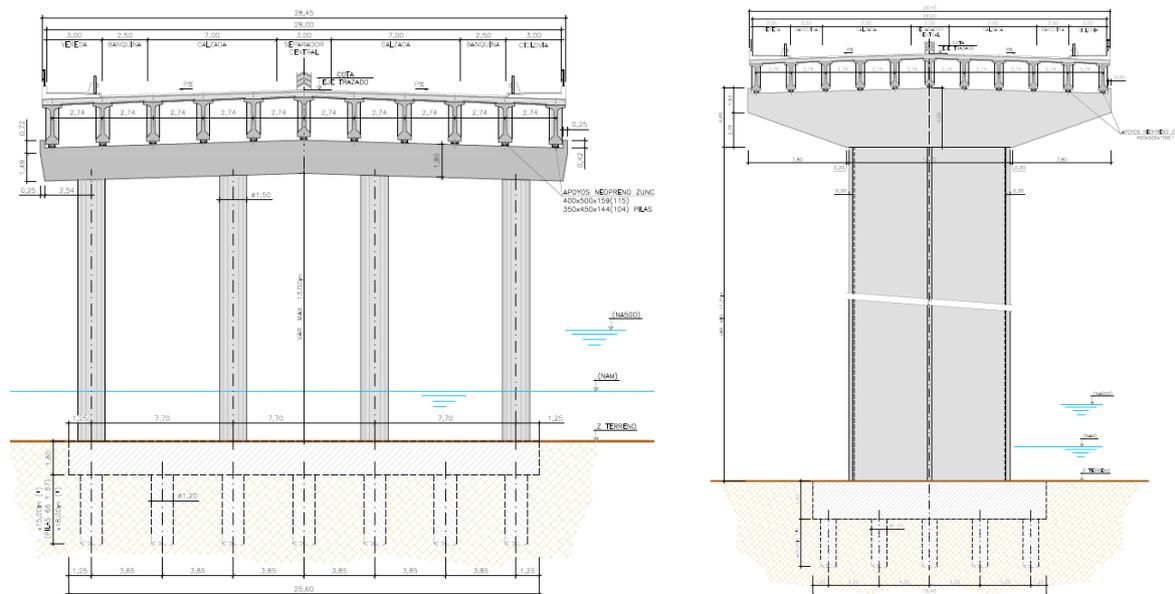
Figura 18. Alzados frontales de pilas de los vanos de acceso.

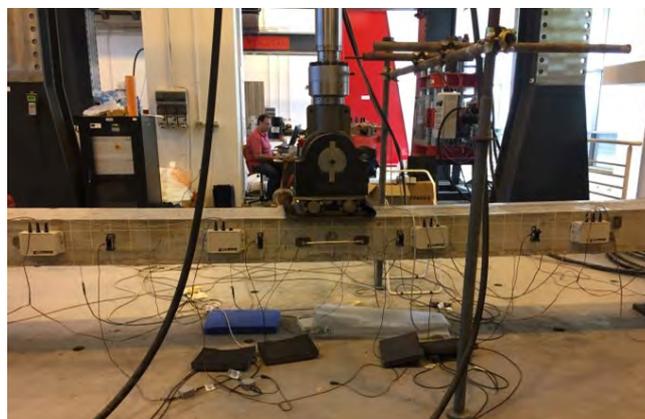
The test setup is represented in figura 2. A three points test was performed by using a pneumatic actuator having a capacity of 1000 kN and a maximum stroke of 700mm was used. Two steel plates, with two cylinders interposed, and a rubber layer over the concrete surface were used to avoid a local failure under the point load.

Figure 2. Test setup.

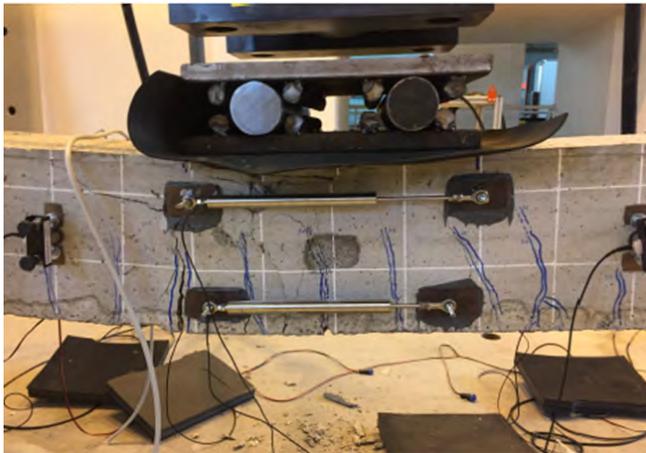
In figure 3, the crack pattern at failure of the region under the load point is reported. It is typical of the bending failure. The top region of the beam has been characterized by crushing of concrete in compression, which has led to the failure.

Figure 3. Crack pattern at failure of beam T1.

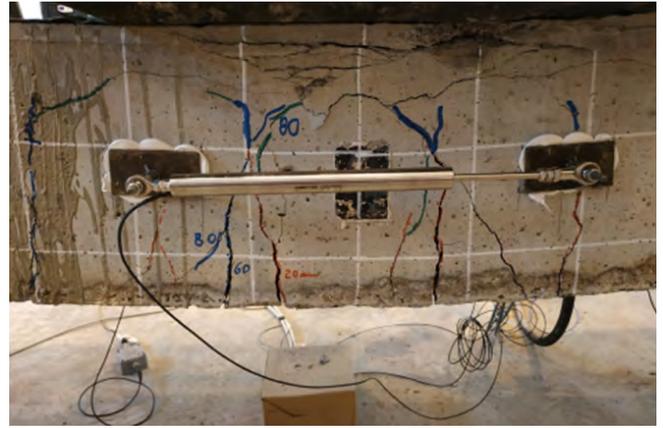
Figure 4. Crack pattern at failure of beam T2.

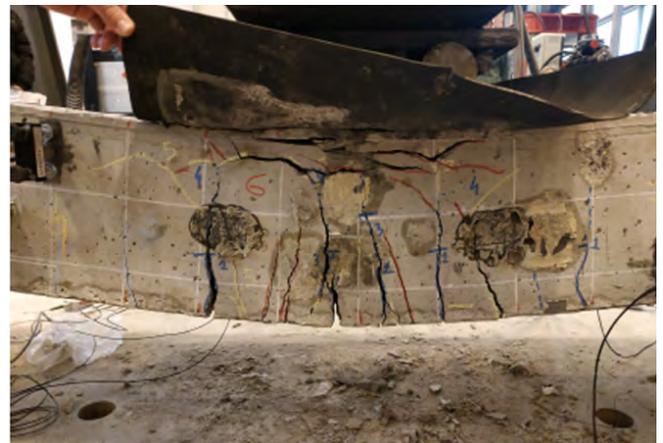
Figure 5. Crack pattern at failure of beam T3a.

The response behavior has been also linear until a maximum load of less than 60 kN, see figure 5.

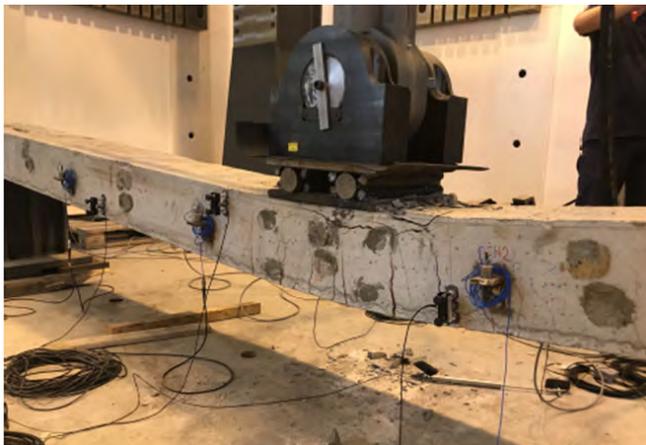
Figura 6. Crack pattern at failure of beam T4a.

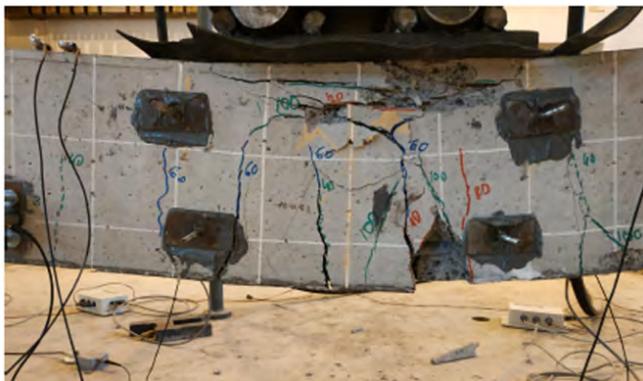
Figura 7. Crack pattern at failure of beam T6a.

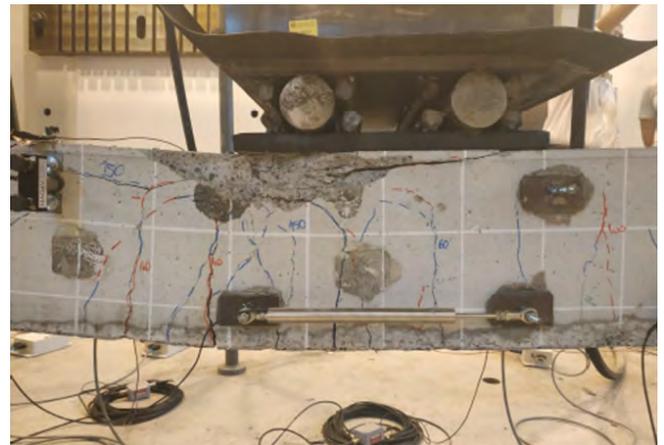
Figure 8. Crack pattern at failure of beam T6b.

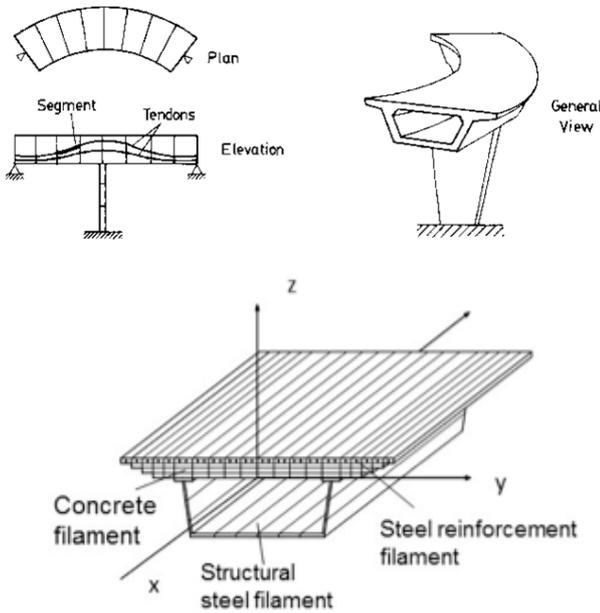
Figure 9. Filamented beam element.

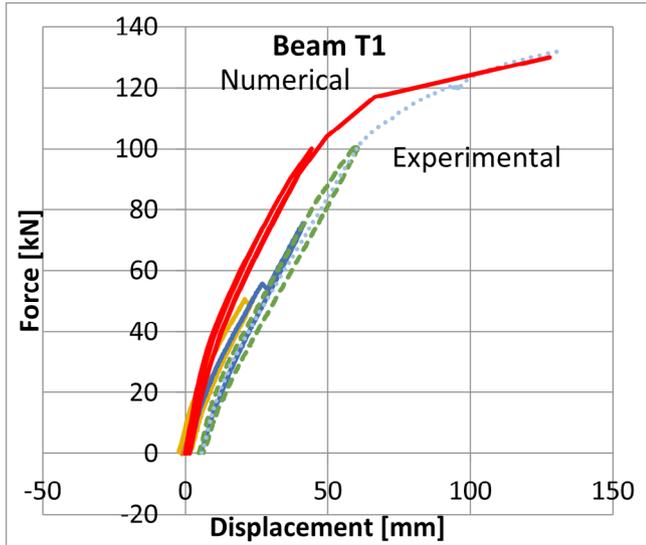
Figure 10. Load-displacement curves, beam T1

Figure 10 shows the experimental and numerically obtained load-deflection curves of beam T1, without induced corrosion.

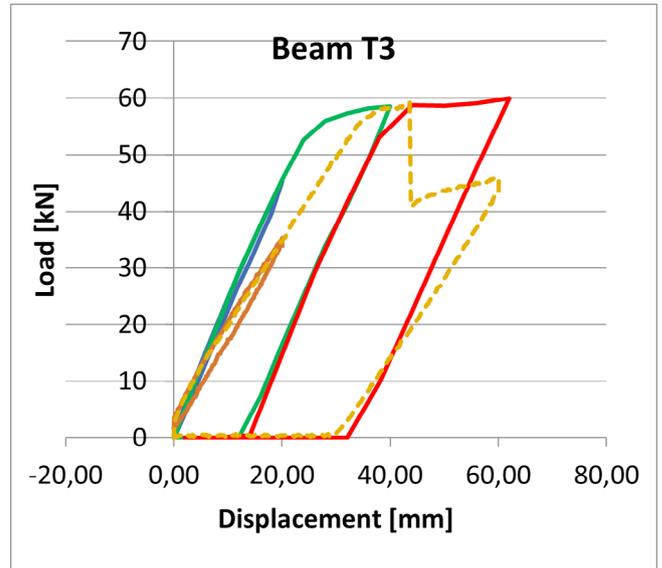
Figure 11. Load-displacement curves, beam T3a.

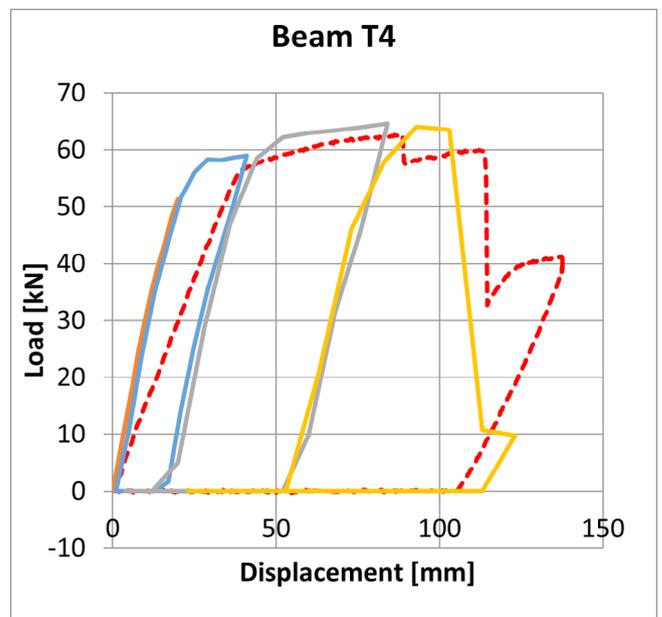
Figure 12. Load-displacement curves, beam T4

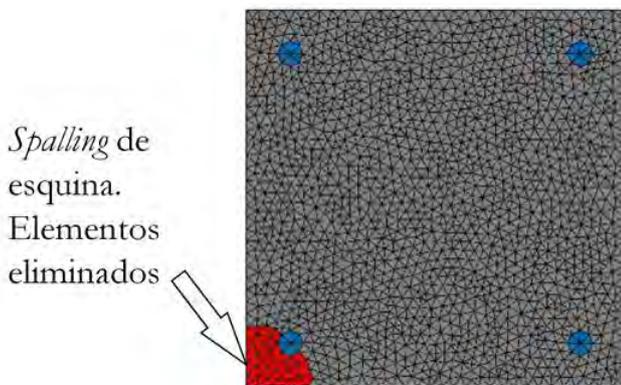
Figura 5. Modelización del spalling en esquina.

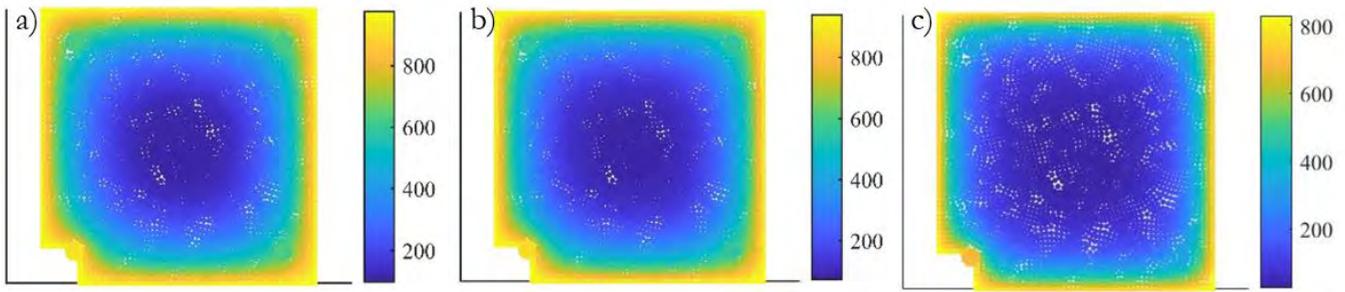
Figura 6. Mapas térmicos seccionales: a) 30 min; b) 60 min; c) 90 min.

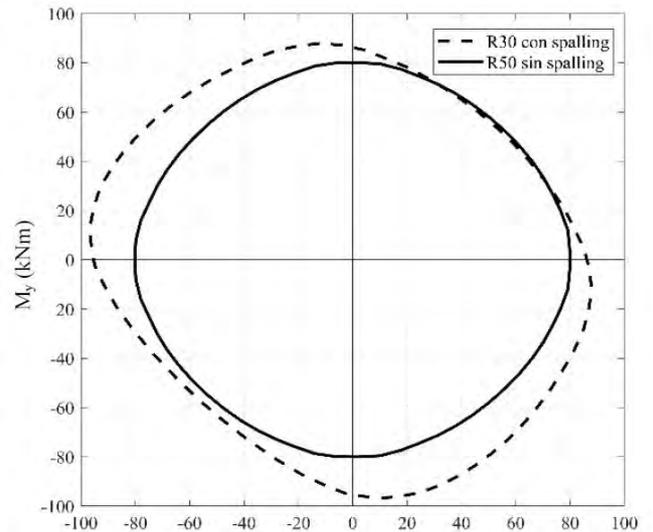
Figura 9. Diagrama de interacción R30 $\mu=0.4$.

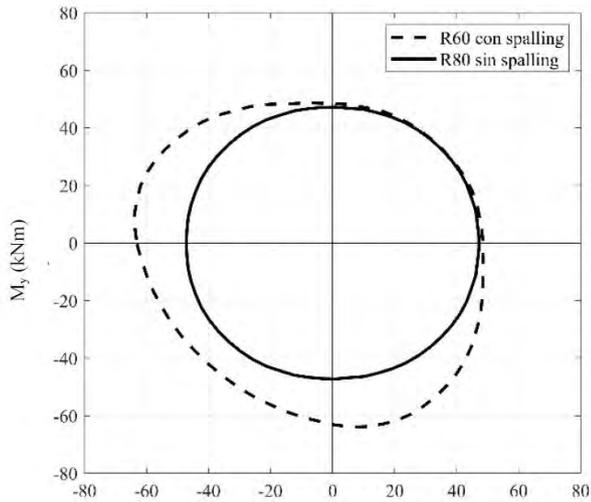
Figura 10. Diagrama de interacción R60 $\mu= 0.4$.

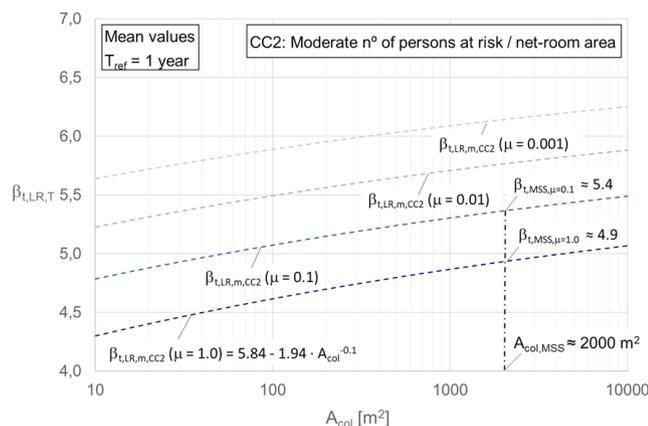
Figure 1. Target reliability index ($\beta_{t,LR,T}$) for members in temporary structures, belonging to consequence category CC2 [22], versus the area affected by member collapse (A_{col}) based on the mean value of implicitly acceptable risks.

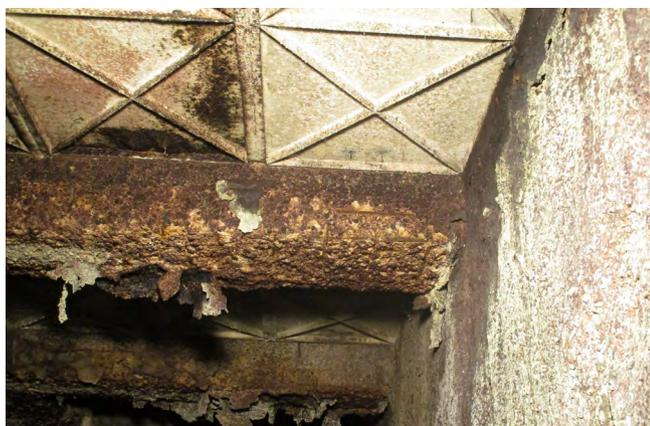
Figura 5. Degradación por ataque ácido en pozo.

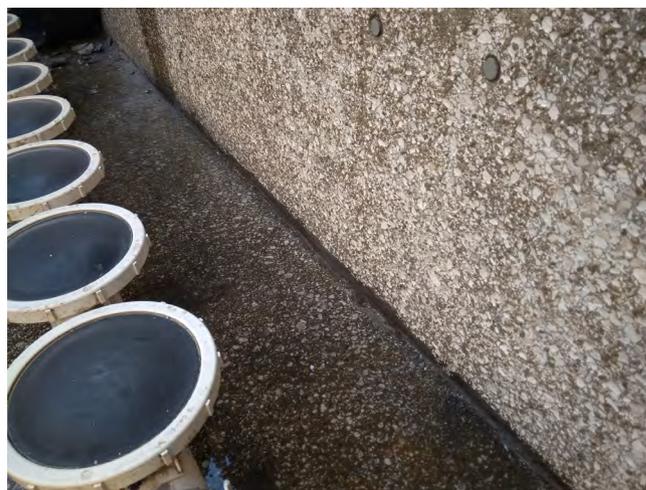
Figura 6. Pérdida de lechada superficial.
