ULTIMAS NOTICIAS SOBRE

BOLETIN NUM. 41 DE LA ASOCIACION ESPAÑOLA DEL HORMIGON PRETENSADO
DEL INSTITUTO TECNICO DE LA CONSTRUCCION Y DEL CEMENTO

Nº 41

- 457-8-16 1º.- Momentos transversales en las losas pretensadas para puentes: Por R.E. Rowe.
- 591-1-3 2º.- Hangar pretensado en el aeropuerto de Helsinki.
- 591-7-3 3º.- Puente pretensado de piedra natural.
- 591-9-7 4º.- Cimientos resistentes al asiento.
- 591-9-8 5º.- Presa de hormigón pretensado, en Escocia.

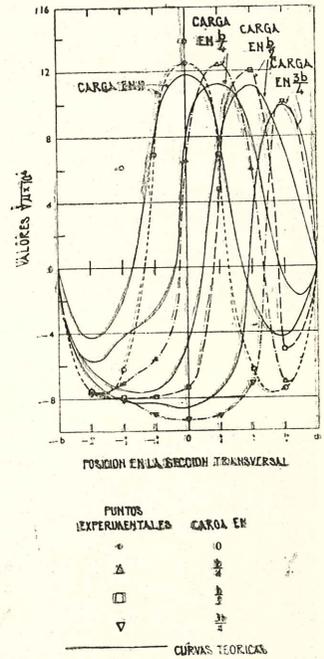
Fig. 2.

Fig. 2.—Comparación de los valores teóricos y experimentales de μ para $\theta = 0,4$ y $\alpha = 1$ para las distintas posiciones de la carga.

donde: p es la amplitud del primer término de las series de Fourier correspondientes a la carga. Las curvas teóricas y experimentales para

la representación de μ y varias posiciones de la carga se han representado en la fig. 2. La forma de los dos paquetes de curvas es prácticamente idéntica, pero la discrepancia con los valores obtenidos es bastante grande. Si se supone un valor para el coeficiente de Poisson, la magnitud del valor de μ se altera, pero la forma de las curvas, en general, es la misma. Se averiguó que la relación entre el momento transversal y el longitudinal en cualquier punto, era considerablemente mayor que la que normalmente se admitía. De acuerdo con el análisis teórico, la condición más desfavorable se halla en la carga central sobre la losa y, entonces, la relación correspondiente para un coeficiente de Poisson de 0,00 es de 0,39. La relación experimental hallada fue, basándose en el mismo supuesto, de 0,41; pero con un valor de 0,15 para el coeficiente de Poisson, valor normalmente supuesto en el hormigón protensado, la relación se eleva a 0,53. De forma similar, para una carga situada en $\frac{1}{2}b$ las relaciones son: de 0,35 para la teórica y de 0,35 para la experimental, siendo el coeficiente de Poisson igual a cero.
