# Problemática en la inspección de puentes metálicos antiguos

## *Problems in the inspection of old metal bridges*

Ismael Carpintero García

*Ingeniero de Caminos, Canales y Puertos, CEDEX-Laboratorio Central, Coordinador de Programa, Madrid, España*

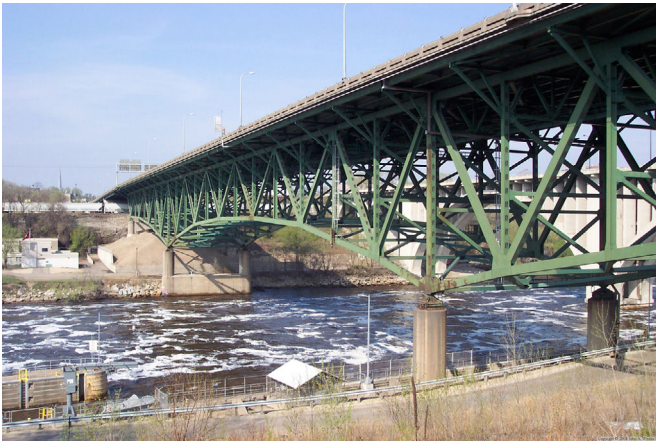
Figura 3. Vista del tramo principal del puente antes de su colapso.

El 1 de agosto de 2007 se produjo su colapso de manera brusca (fig. 4), a pesar de que se trataba de un puente que estaba marcado como sensible por tener un acero poco tenaz, haberse identificado numerosas fisuras por fatiga en los vanos de aproximación de ambas márgenes, y contar con una reducida robustez a flexión en el tramo principal.

De hecho, en 2001 se hizo un estudio de fatiga [2] en el que se identificaron en el tramo principal unas barras del entramado como los elementos que más probablemente podían desarrollar fisuras por fatiga, sobre las que se recomendaba intensificar su control, si bien se indicaba que, conforme al análisis realizado, no era esperable que se produjesen ese tipo de daños.

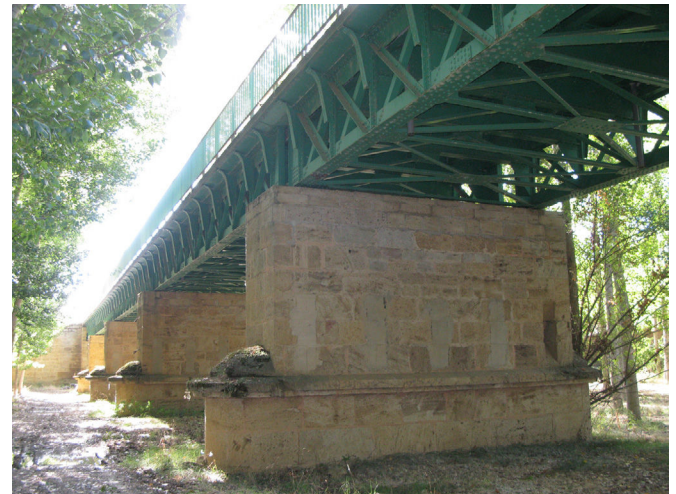
Figura 5. Vista del tablero metálico.

Todos los elementos de las celosías están resueltos con secciones armadas mediante chapas y perfiles angulares, con uniones roblonadas (fig. 5). El puente actualmente solo presta servicio al tráfico local, de carácter eminentemente agropecuario. En la inspección de este tramo del puente no se detectaron daños significativos. Se realizó una serie de ensayos para caracterizar el material metálico, de los que se dedujo que se trataba de un acero al carbono no aleado en estado recocido, cuyas prestaciones mecánicas frente a la rotura dúctil eran las habituales para los aceros de la época. Sí se podía destacar que en el ensayo de flexión por choque con probeta Charpy los valores eran:

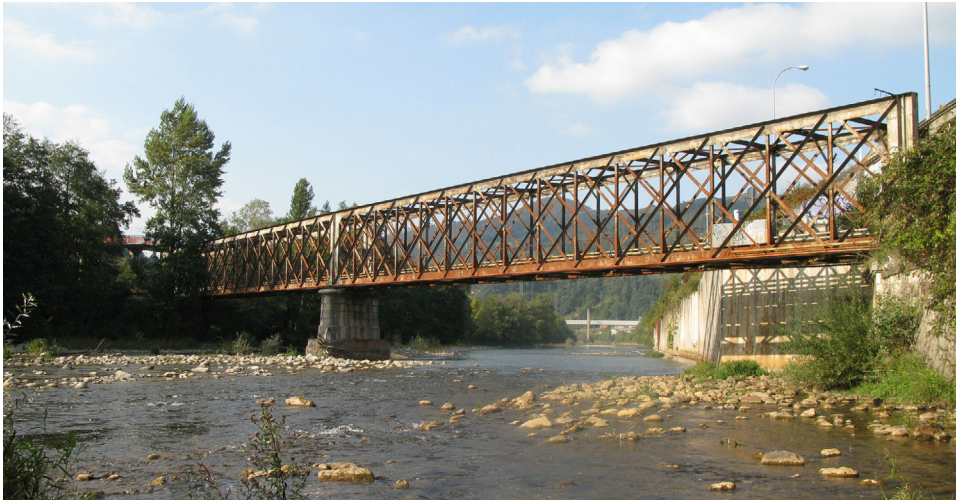
Figura 6. Vista general del puente.

Así, si bien el puente no presentaba daños relevantes, se advirtió de que se trataba de un puente susceptible de desarrollar fallos frágiles ante defectos locales, por ejemplo fisuras de fatiga, perforaciones por corrosión, entallas, etc.

Este puente fue construido a principios del siglo xx, y está constituido por dos vanos rectos esviados isostáticos con una sección cajón formada por dos cuchillos de celosía tipo Warren de doble intersección (fig. 6).

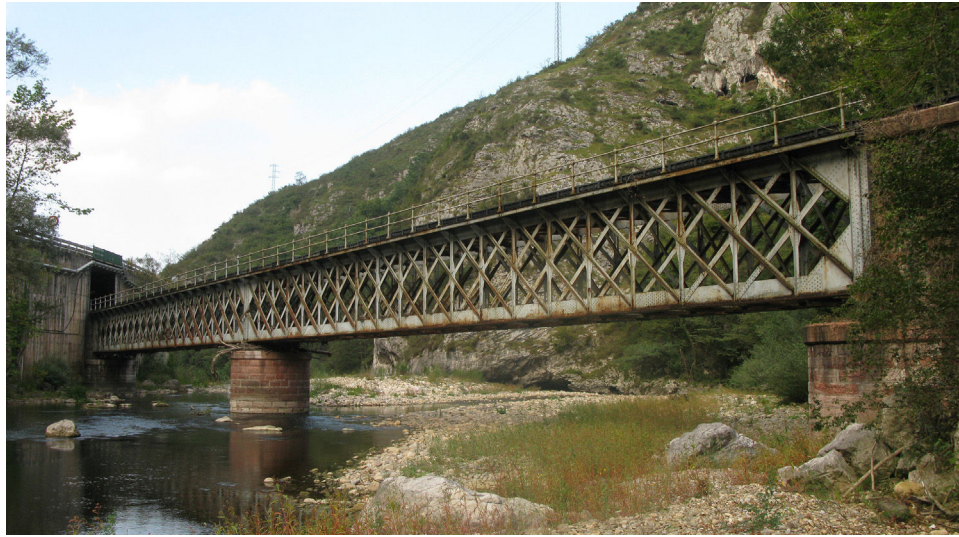
Figura 8. Vista general del puente desde aguas arriba.

Cerca del puente comentado en el apartado 3.3, y de la misma época, se encontraba otro puente tipológicamente similar. En este caso el apoyo central era continuo sobre la pila, y la vía discurría sobre el plano superior de las celosías. La sección transversal también era un cajón con dos cuchillos verticales, con celosías tipo Warren de doble intersección (fig. 8).

En la inspección del puente se detectaron, además de los habituales daños por corrosión de chapas y otras anomalías, fisuras de fatiga en los cordones longitudinales inferiores de las celosías principales del puente cerca de secciones críticas frente a carga repartida. Estas fisuras solían arrancar de perforaciones y hendiduras provocadas por la corrosión metálica en chapas horizontales de los cordones (figs. 9 y 10).

Los daños detectados, junto con los indicios existentes de la baja tenacidad del metal, hacían que el riesgo de que se desarrollase un fallo frágil en la estructura no fuese asumible, de manera que el puente fue puesto fuera de servicio y posteriormente reforzado.
