# Remodelación del estadio Santiago Bernabéu. Convivir con el pasado: evaluación y refuerzo de la estructura preexistente

## *Renovation of the Santiago Bernabéu Stadium. Live With the Past: Evaluation and Reinforcement of the Original Structure*

José Luis Martínez Martínez<sup>a,\*</sup>, José Antonio Martín-Caro Álamo<sup>a</sup>

<sup>a</sup> Ines Ingenieros, Núñez de Balboa 120, Madrid, España.

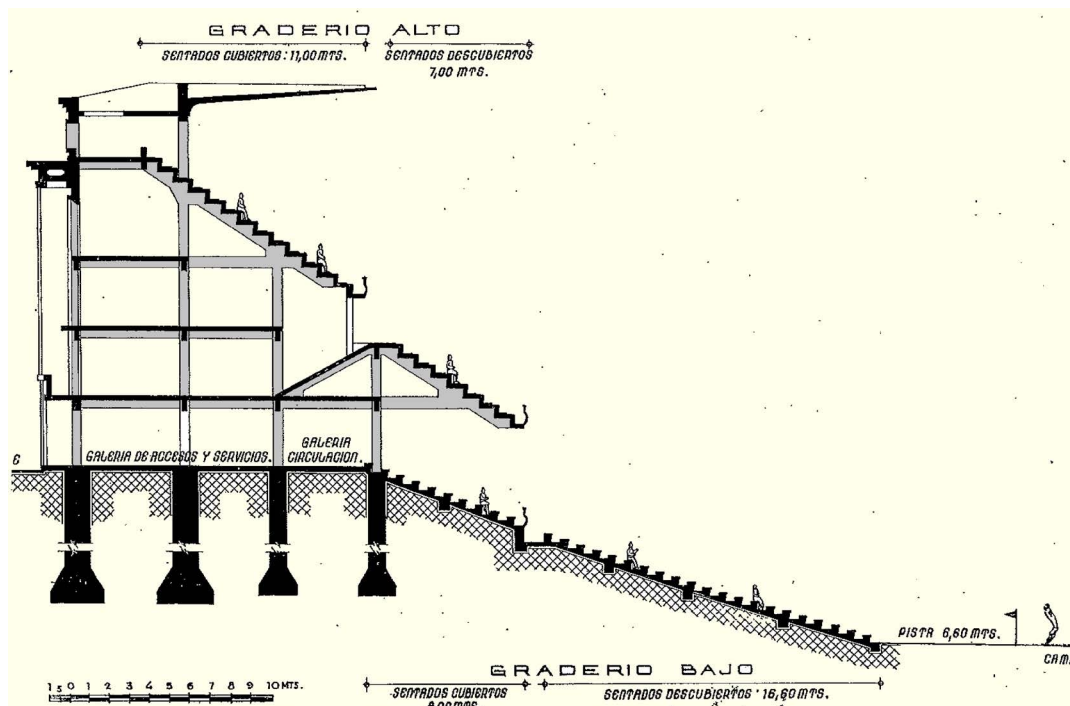
Figura 1. Sección transversal tipo en el lateral oeste del estadio original (1944-1947). La visera superior, de 10 m de vuelo, no fue construida.

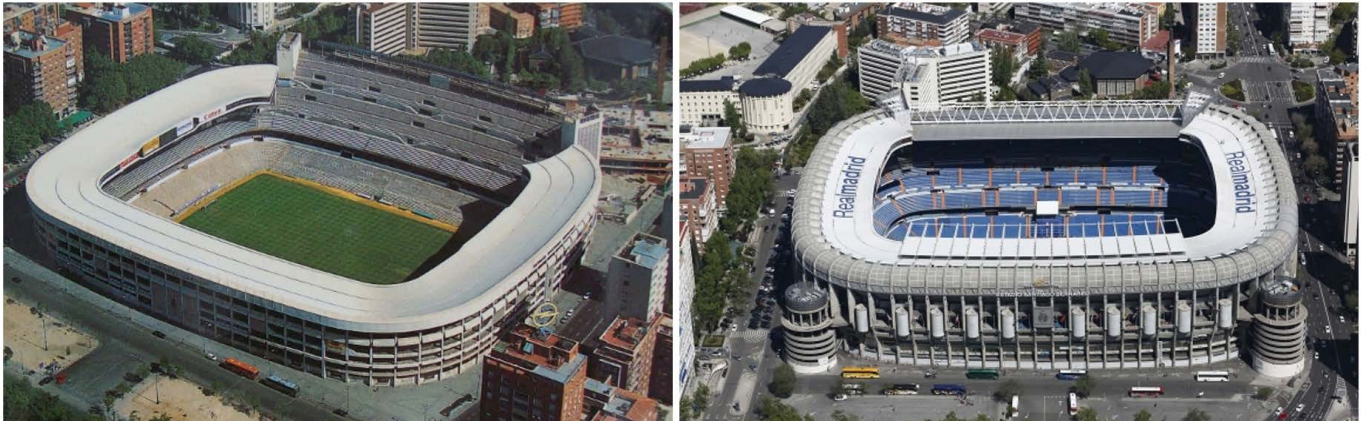
Figura 2. Aspecto del estadio tras la reforma de 1982 (i) y 1994 (d).

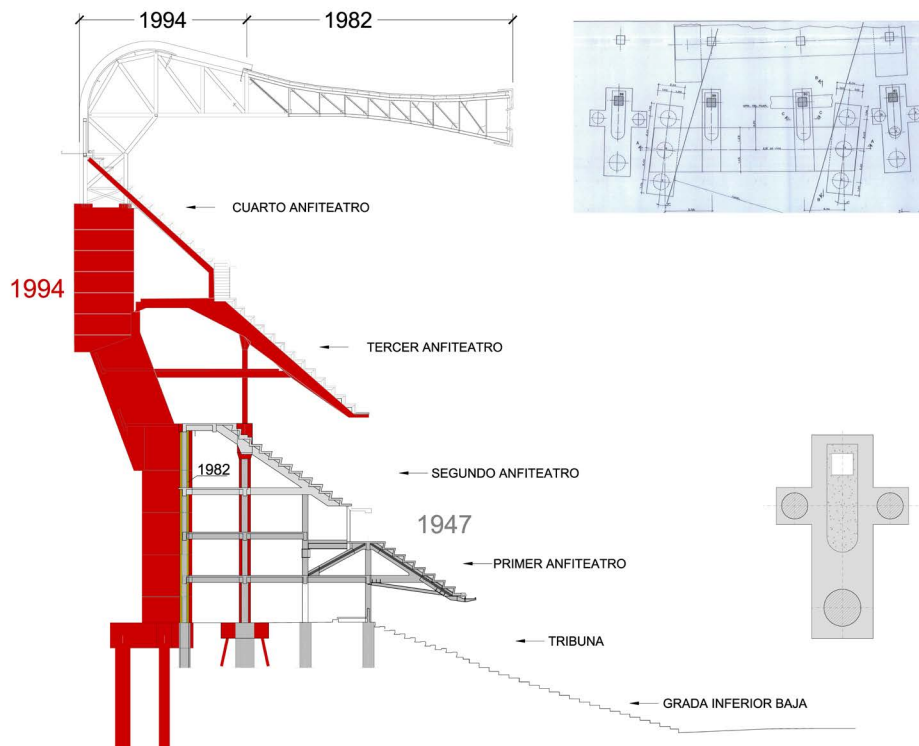
Figura 3. Sección transversal oeste y fondos tras la ampliación de 1994, planta de cimentación de una costilla típica (der. abajo) y refuerzo de las estructuras puente sobre el túnel en el lado sur (der. arriba).

La figura 3 muestra la sección resultante de la ampliación de 1994. Los dos nuevos anfiteatros se apoyan en los pilares de primera y segunda alineación, mientras la cubierta es izada en vertical y complementada por un tramo curvo nuevo que permite empotrarla en la costilla de 4ª alineación. El pilar de la segunda alineación recibe de la nueva estructura una reacción vertical de la nueva estructura, por lo que se refuerza su sección con un recrecido perimetral y su cimentación se micropi-

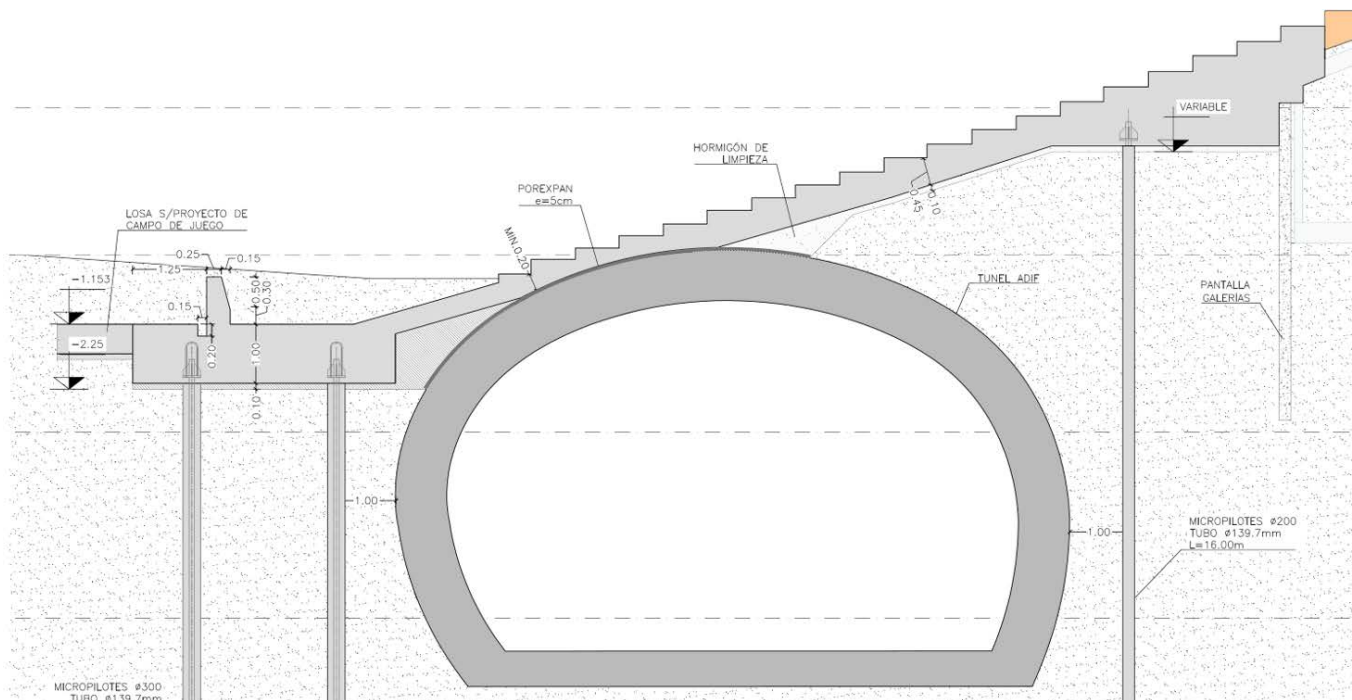
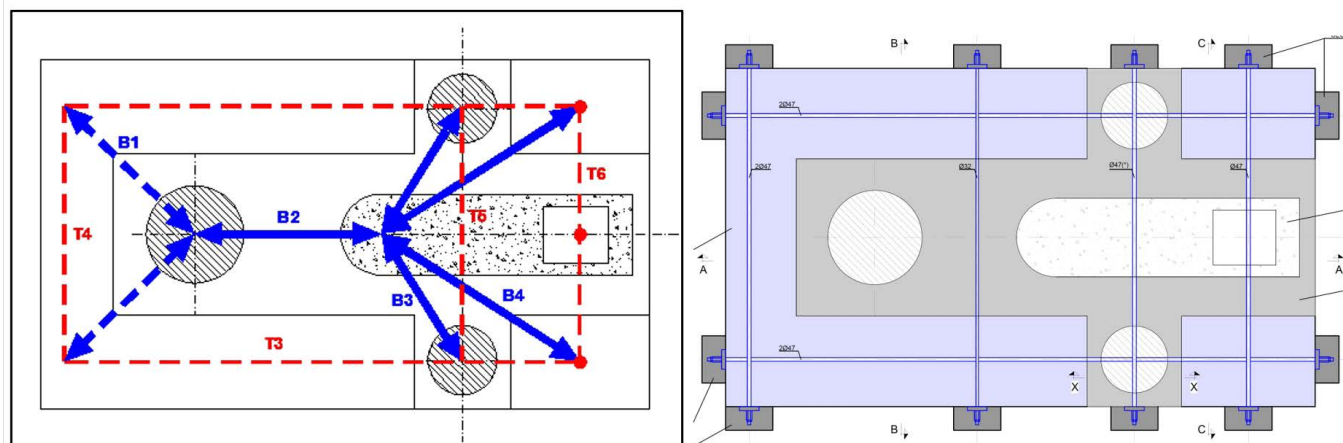
### 5.4. Refuerzo de cimentaciones de costillas DAC

Para terminar, se describe brevemente el refuerzo que fue preciso en ocho costillas del fondo norte y otras tantas en el sur a raíz de la fuerza limitada por dispositivos DAC a razón de 500

kN por costilla. En el fuste de estos soportes se ejecutaron refuerzos similares, aunque de mayor entidad, a los de las costillas tipo (figura 5) complementados con tejidos de FRP en el tramo inclinado para reforzar tirantes internos asimilables al cortante del elemento. En estos 16 casos el análisis de esfuerzos en los encajados mostró la necesidad de refuerzo. Es de destacar que no se precisaban elementos de reacción nuevos (pilotes o micropilotes) sino un mecanismo interno eficaz para llevar los esfuerzos a los pilotes existentes. La Figura 13 muestra la planta del esquema estático. El axil excéntrico de la costilla se representa mediante una compresión en su zona exterior (remate semicircular) y una tracción cuyo centro de gravedad está en el hueco debido al pilar preexistente. Las bielas o tirantes grafiados en línea discontinua están en un plano horizontal, el resto son bielas de trazado 3D.
