Lecciones aprendidas del diagnóstico y desmontaje del paso superior Joaquín Costa – Francisco Silvela, Madrid

Experience Achieved After Diagnosis and Dismantling of the Overpass Joaquín Costa - Francisco Silvela. Madrid.

Julio Sánchez Delgado^{a,*}, Fco. Javier León González^b

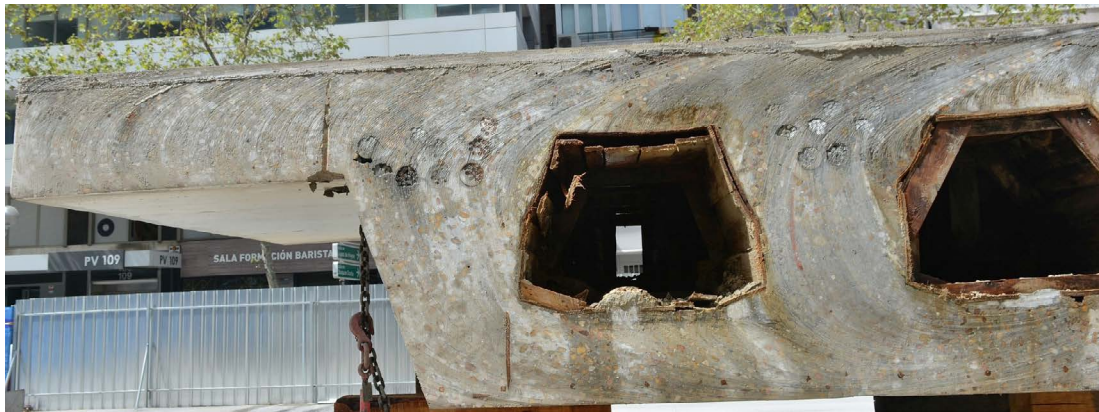
Figura 8. Sección de una de las dovelas cortadas, en el proceso de desmontaje, en las proximidades de un apoyo. La altura de los alvéolos es de apenas 0.55 m (el canto total de la sección, constante, es de 1.20 m, con una esbeltez de $L/28.15$) (foto de los autores).

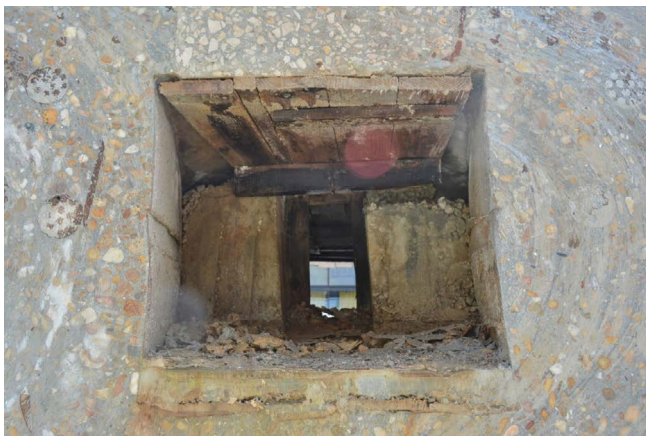
Figura 9. Cajetines de pretensado en uno de los alvéolos de una de las dovelas cortadas en el proceso de desmontaje (foto de los autores).

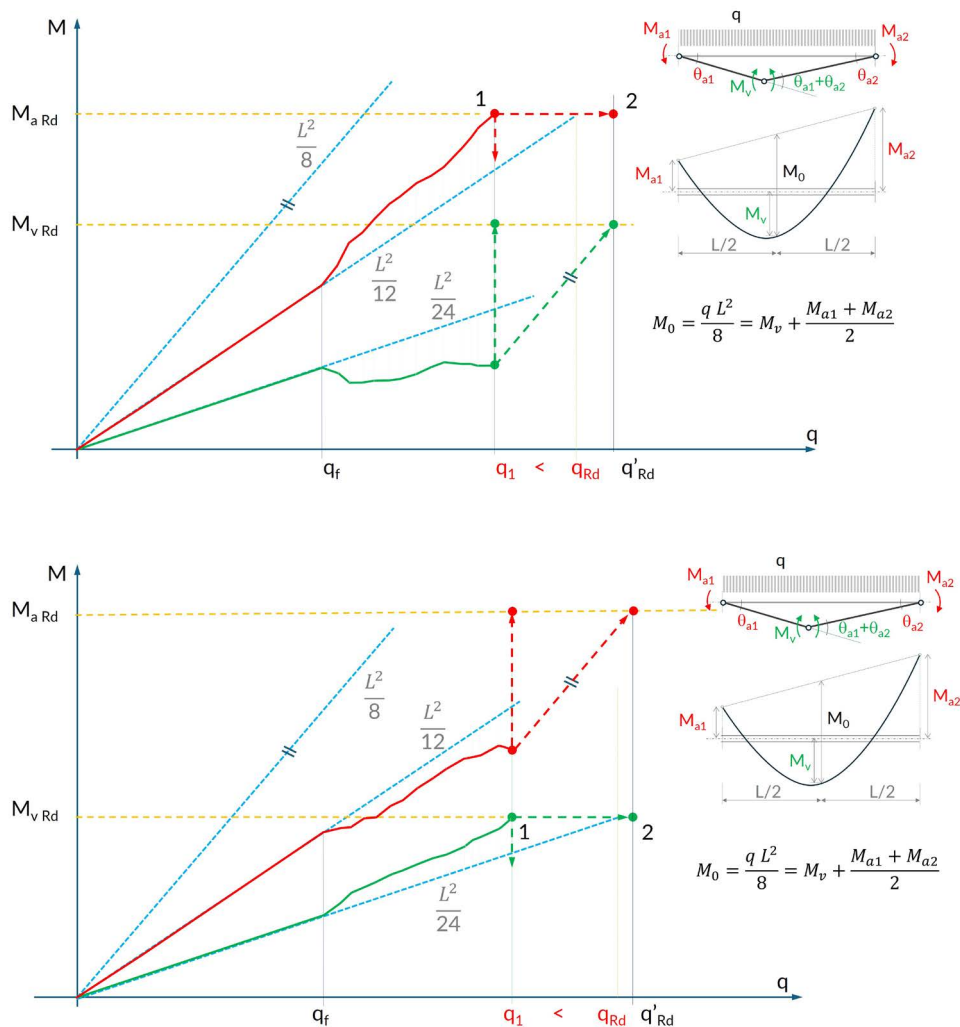
En la parte superior de la figura 22 se representa, en abscisas, la carga total q uniformemente repartida que vendría a dar una ley de esfuerzos parecida a la envolvente de proyecto, al menos en centro de vano (y su vecindad) y en apoyos para las cargas permanentes y sobrecargas, creciendo de manera afín (es una hipótesis simplificada en este razonamiento) desde el valor nulo hasta el valor de agotamiento estructural, pasando por su valor nominal. En ordenadas se representan los momentos flectores en esas secciones de referencia M_v , M_{a1} y M_{a2} (vano y apoyos)

Naturalmente, cabe plantear otros escenarios, como que se fisuren antes las zonas de apoyo, perdiéndose rigidez en esas zonas, como se muestra en la parte inferior de la figura 22, lógicamente con otros criterios de dimensionamiento (por eso no coinciden los valores de $M_{v,Rd}$ y $M_{a,Rd}$ en los diagramas de la parte superior y de la parte inferior). Se llega a conclusiones semejantes a las expuestas para el caso del diagrama superior de la figura 22.

En definitiva, si la evolución de esfuerzos se aparta de la previsión ideal de proyecto de comportamiento elástico y lineal —por fisuración o por cualquier otra variación de la ley real de rigideces $E_c I_h$ con relación a la teórica— y, además, el comportamiento de las secciones (diagrama momento-curvatura) es elasto-frágil por serlo la armadura, es grande la probabilidad de que la seguridad estructural se vea gravemente comprometida. No fue el caso de este viaducto porque la pérdida de ductilidad (y de sección) no fue generalizada ni simultánea en todos los tendones de vano ni en todos los tendones de las zonas de apoyo, situación que, aunque cierta, está fuera de control. También ayuda el que, al proyectarse con envolventes de esfuerzos, se produce un efecto de sobre-armado de las piezas cuando se comparan

Figura 22. Arriba, esquema explicativo (a partir de [2]) de la influencia que tiene la pérdida de ductilidad seccional en el comportamiento estructural general si se fisura antes la zona de vano que la de apoyo. Abajo, situación equivalente en la hipótesis de que fisuran antes las zonas de apoyo. Figuras de los autores.

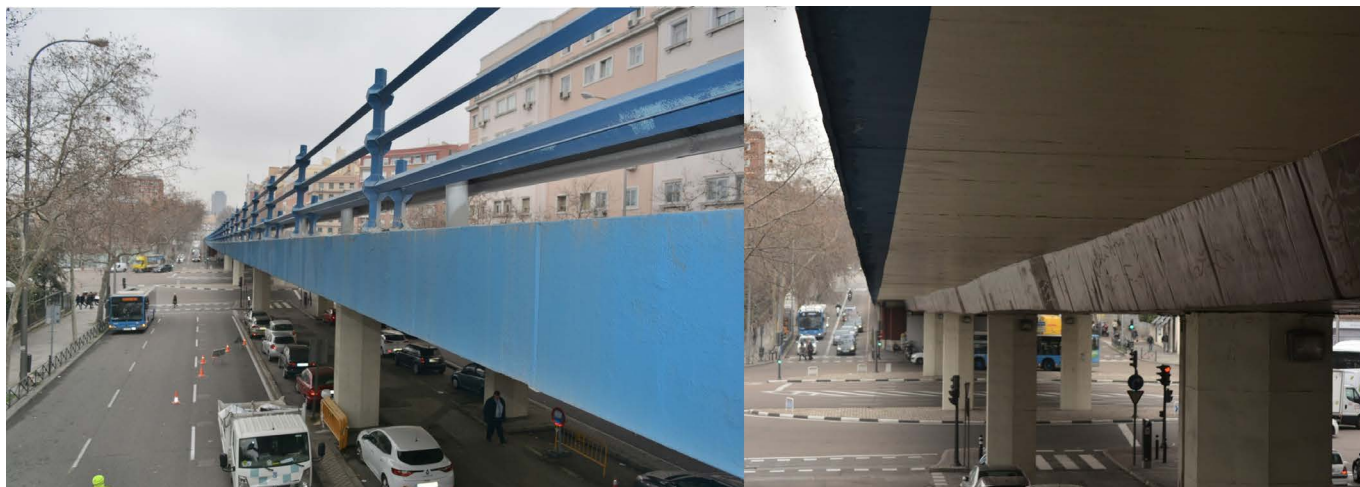
Figura 26. Correcta alineación de la estructura, sin flechas apreciables, o incluso aún con contraflecha. Fotos de los autores 12.02.2020.

siendo q la carga uniforme aplicada, L la luz y EI la rigidez (k es un coeficiente que depende de las condiciones de vinculación). Es decir, si E_c se había dividido por dos, a igualdad de todo lo demás, la flecha se habría duplicado. Pero ¿por qué, a diferencia de otras situaciones vividas, aquí no se apreciaba flecha, como se comprobó el mismo 12 de febrero de 2020 (figura 26)? La respuesta está implícita en la propia expresión (2) y en la consideración de que q es la carga total neta, suma del peso propio y de las cargas muertas —también de una parte de las sobrecargas, pero los valores reales de éstas son pequeños con relación a los valores nominales, tratándose además de un viaducto urbano, con poca frecuencia de vehículos pesados—, y también de las fuerzas equivalentes de pretensado, tan importantes aquí, como era habitual en aquellos años y hasta entrada la década de 1990, de pretensado total, lo que significaba, en la práctica, $q_{\text{neta}} \approx 0$. Así, la expresión (2) da valor nulo de la flecha sean cualesquiera que sean los demás parámetros. Obsérvese que, con aquel criterio de proyecto, las curvaturas de las secciones

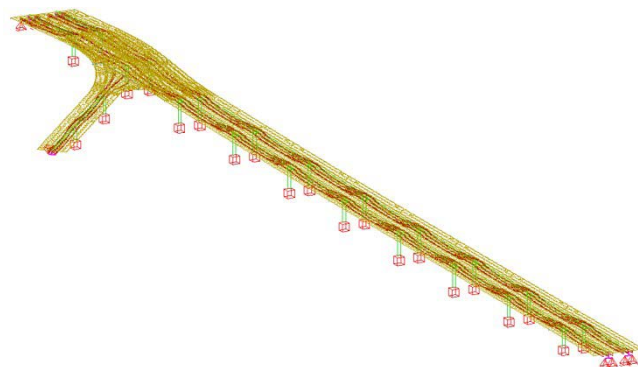
cuencias estructurales de lo analizado en los materiales y en la observación de campo. Para ello se elaboró un modelo sobre el software SOFiSTiK⁴ (figura 29), capaz de tener en cuenta las no linealidades correspondientes, si bien no todas se consideraron hasta sus últimas consecuencias, como la fluencia no lineal en la que, sin duda alguna, había entrado el hormigón, al superar las tensiones permanentes del hormigón el umbral aproximado de $0.45 f_{ck}$, límite más o menos convencional a partir del cual no puede ignorarse que las deformaciones diferidas de fluencia crecen más que proporcionalmente con relación a las tensiones. El análisis realizado comprendía las comprobaciones en ELS y en ELU.

Figura 29. Modelo SOFiSTiK utilizado para la totalidad de la estructura.

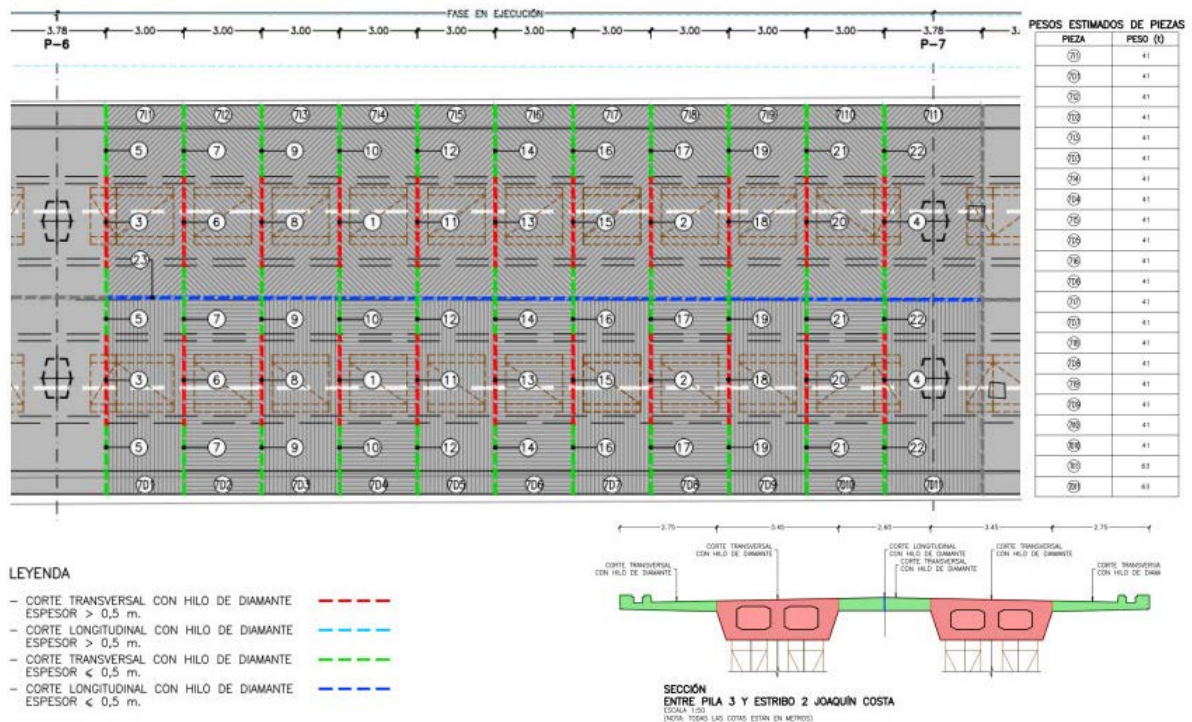
Figura 35. Esquema del proceso de corte de un vano tipo.

lo anterior, a la estimación de tiempos y a las ideas rectoras del proceso, se establecieron planos, como el de la figura 35, incluyendo la secuencia de corte, el tipo de corte a emplear y el peso estimado de cada pieza. A partir de estos planos, teniendo en cuenta los radios máximos de las grúas a emplear, la constructora pudo establecer la secuencia de desmontaje de cada vano [3].

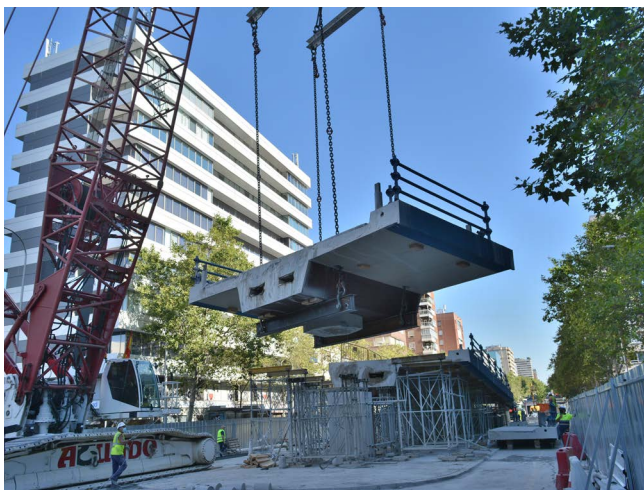
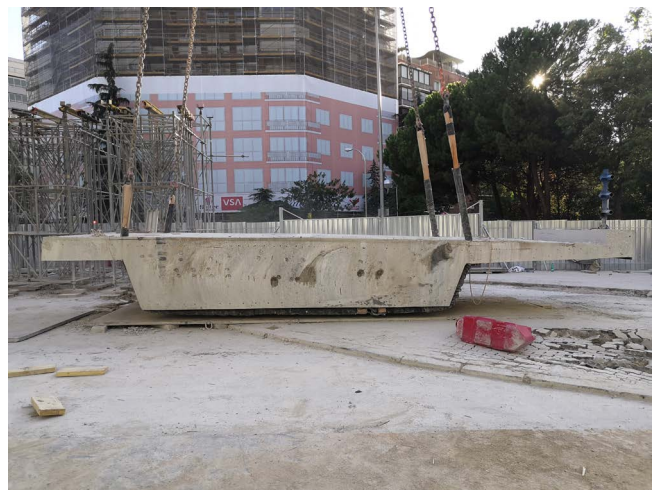
Figura 38. Sistemas de izado de piezas empleados: con balancines inferiores (izda.) y con eslinga de abrazo inferior (dcha.).

Inicialmente se empleó la solución con balancines inferiores, pero las dificultades que, para su colocación, suponía la presencia de las torres de apeo, llevó a adoptar finalmente la solución con eslinga de abrazo (figura 38), como se había utilizado en el desmontaje del viaducto de la M-40 sobre la carretera de Colmenar [17].

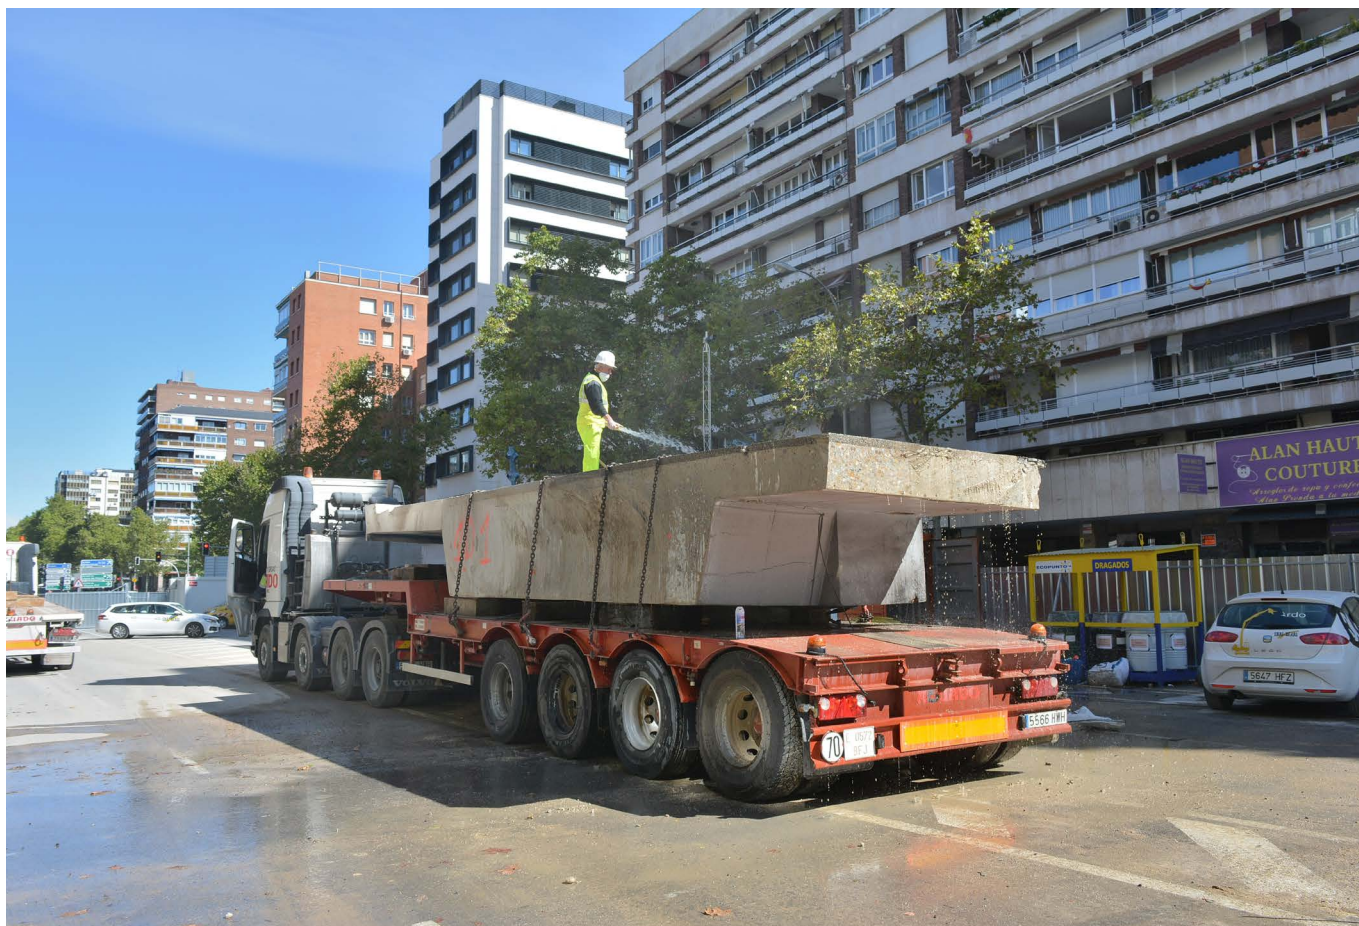
Figura 40. Transporte de pieza del tablero sobre plataforma.

Por último, debe prestarse atención a la estiba de la carga sobre el camión plataforma atendiendo a lo indicado en el Anejo III del RD 563/2017, que hace referencia a varias normas europeas (figura 39) relativas a los dispositivos para la sujeción de la carga en vehículos de carretera (figura 40).

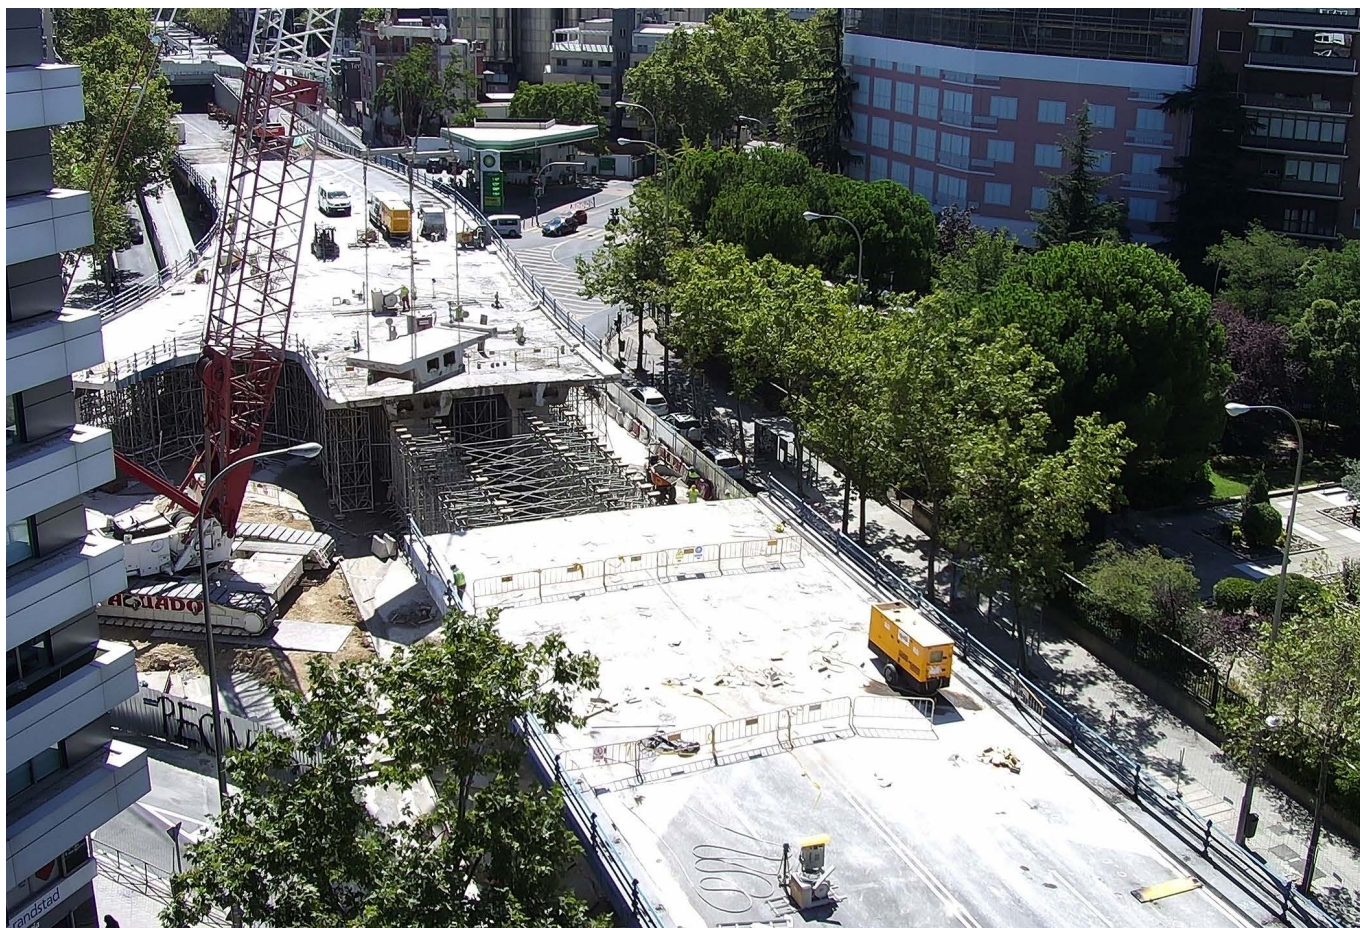
Figura 41. Desmontaje de vano 4.
