Robustez estructural: la calidad que echó de menos Ribera en 1905

Robustness: The quality Ribera missed in 1905

Eduardo Díaz-Pavón Cuaresma^{a,*}, Javier León González^{a,b} y Jorge Ley Urzáiz^{a,b}

^a Dr. Ingeniero de Caminos, Canales y Puertos, INTEMAC, Madrid, España

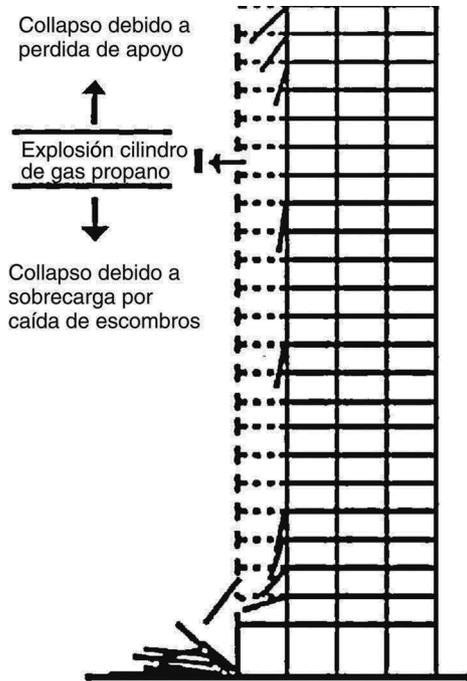
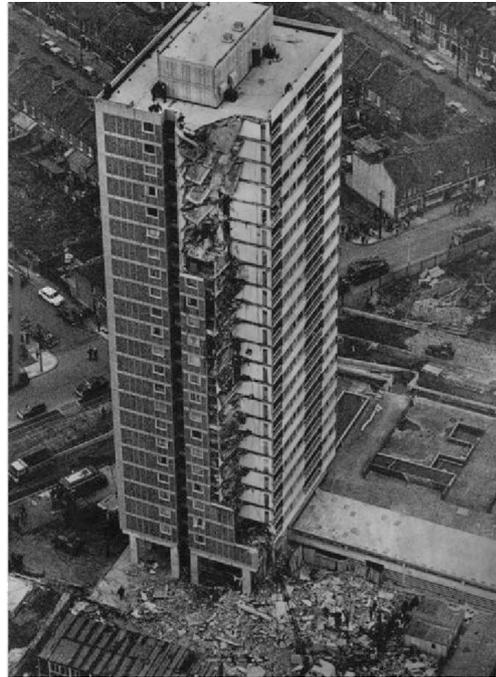
Figura 1. Hundimiento parcial de la torre Ronan Point el 16 de mayo de 1968. Londres. Fuente Levy y Salvadori [2].

de fallo progresivo en el código británico (y a partir de ahí en el resto de normas), así como de la consideración de acciones accidentales o inusuales [1]. El siniestro ocurrió en las primeras horas del 16 de mayo de 1968, cuando una vecina se disponía a prepararse un té y al encender la cerilla del hornillo produjo una pequeña explosión de gas. La explosión reventó el ventanal y el cerramiento del salón, y a raíz de eso toda la esquina de la torre cayó como un dominó [2]. Dicho cerramiento estaba formado por paneles prefabricados de hormigón armado del tamaño de una habitación, sobre los que apoyaban los forjados, como un castillo de naipes, de manera que al fallar uno de los muros, se produjo la caída de todos los que se encontraban encima, y por la acumulación del peso, la ruina de todos los que estaban debajo. Se trataba del sistema Larsen-Nielsen, que preveía el relleno de las uniones muro-forjado mediante mortero, pero sin armadura alguna, de manera que ante una acción horizontal como la de la explosión su capacidad era muy reducida y falló. Pero más allá de la magnitud de esta acción horizontal, la importancia del accidente reside en el colapso progresivo a raíz de un fallo parcial.

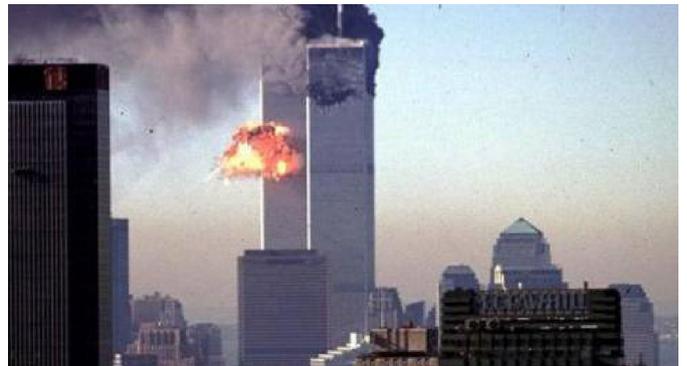
Más recientemente se produjo el colapso total de las torres del World Trade Center de Nueva York como consecuencia del impacto de sendos boeing 767 (fig. 2): a los daños estructurales producidos por el impacto se sumaron los daños por el fuego del combustible, haciendo que la zona perdiera su capacidad para soportar la carga sobre ella, que al caer produjo el fallo progresivo de todos los pisos. A consecuencia de estos atentados se editó en EE. UU. un manual, el FEMA-426/BIPS-06 [3], para mitigar los efectos de los ataques terroristas en los edificios. Al mismo tiempo, sirvió como revulsivo para la consideración de la robustez en las estructuras, existiendo en la actualidad diversos equipos que trabajan al respecto.

Figura 2. Atentados 11 de septiembre de 2001. Nueva York.

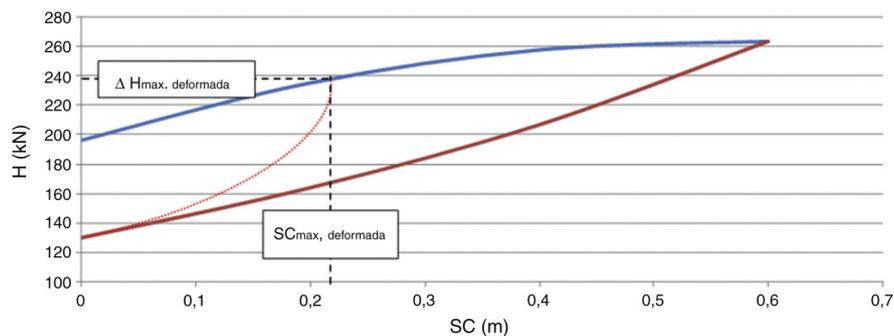
Esta sensibilidad ante acciones asimétricas es compleja de evaluar: la sobrecarga asimétrica motiva un desplazamiento del apoyo (de alejamiento), lo cual hará que la bóveda desarrolle la línea de mínimo empuje, que se irá incrementando a medida que aumenta el desplazamiento (a mayor luz y menor flecha, más empuje: en línea de puntos en la figura 12). La medida en que se produce dicho incremento tiene un claro comportamiento no lineal, y es por tanto difícil de prever: la deformada del arco depende de la rigidez de la estructura en su conjunto, y dicha rigidez de las cargas, cuyo incremento puede producir la flexibilización de la estructura (por fisuración), haciendo que las deformaciones sean cada vez mayores.

Figura 12. Reacciones en el apoyo de las bóvedas correspondientes a las líneas de presiones de máximo (curva superior) y mínimo (curva inferior) empuje, para el caso de un espesor de tierras uniforme de tierras de 25 cm y una sobrecarga en riñones. En línea de puntos se representa esquemáticamente el empuje cuando se produce un desplazamiento del apoyo.

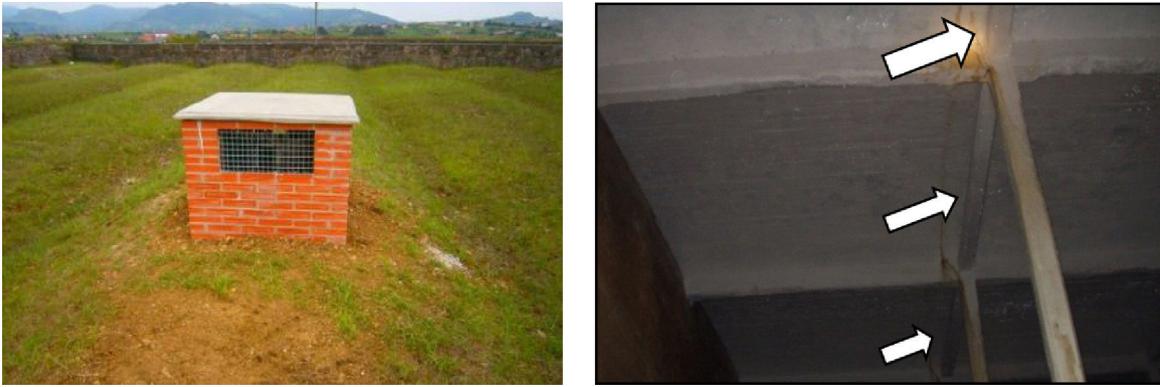
Figura 16. El Depósito de Rocés III (Gijón) en la actualidad (cortesía de la EMA de Gijón).

En este sentido el mismo proyectista, Ribera, debió reflexionar sobre este defecto de la configuración estructural que había adoptado, y pocos años después del hundimiento y posiblemente motivado por los «miedos» de que pudiera ocurrir algo parecido en el Depósito de Gijón (a pesar de que este, por su geometría, no era tan sensible como el de Madrid) dotó a la cubierta de unas vigas transversales que no existían en el Proyecto original (ni por tanto se observan en las fotografías de su construcción) (fig. 16).

En definitiva, convirtió una cubierta muy sensible ante cualquier rotura local en una estructura robusta, esto es, con mecanismos redundantes para soportar las cargas, de manera que si un mecanismo falla (por ejemplo por fallo local de una bóveda), las cargas pudieran todavía ser soportadas mediante otros mecanismos resistentes. Intervenciones semejantes podemos encontrar en otras cubiertas de tipologías análogas, bien por ser concebidas así de origen, bien como medidas de refuerzo. En la [figura 17](#) se muestran 2 ejemplos.

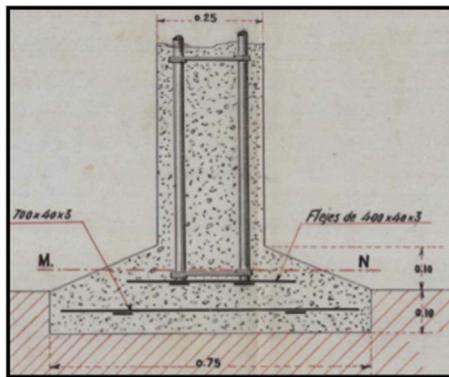
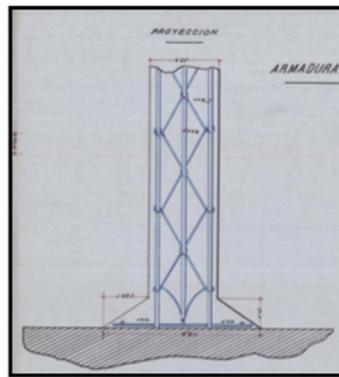
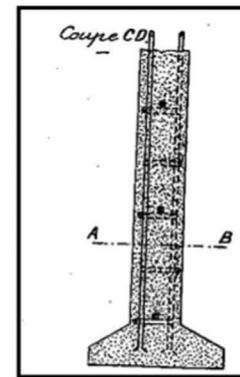
Se trata del detalle de arranque de los pilares sobre la cimentación (fig. 14): la armadura de los pilares arranca por encima de la cimentación, sin asegurar anclaje alguno en ella, y por tanto sin dotar a la sección de arranque al pilar de capacidad a la flexión (más allá de la que esta tendría como elemento de hormigón en masa, esto es, la debida a la excentricidad del axil respecto a su directriz, muy reducida dada su extraordinaria esbeltez).

Como último ejemplo, retomando el caso del Tercer Depósito, volvemos al detalle de arranque de los pilares sobre la cimentación. La configuración mostrada en la [figura 14](#) no es exclusiva de Ribera, siendo de hecho equivalente a la que, por ejemplo, empleaba Hennebique, o la que se puede encontrar en algunas de las publicaciones de la época, las primeras sobre el hormigón armado ([fig. 20](#)).

Figura 20. Detalle de arranque de los pilares sobre la cimentación de diferentes concesiones.
