Recimentación y hundimiento inducido de un edificio industrial mediante uso de pilotes de control y extracción de material

Repair of the foundation and induced subsidence of an industrial building by using control piles and material extraction

Bernardo Orozco Rivas^{a,*} y Mabel Mendoza Pérez^b

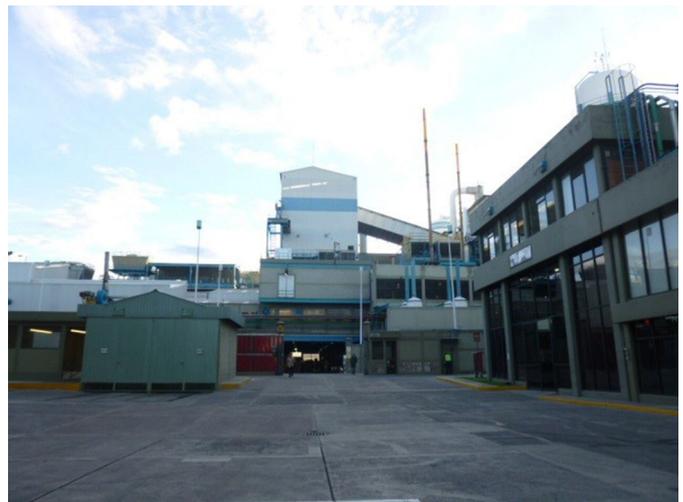
Pasillo Central tiene 36 m de largo, 15 m de ancho y 33 m de altura (fig. 2), contiene niveles de entresuelo a los 6,0; 10,17; 19,6; 23,6 y 28,0 m. Su sistema estructural es a base de pórticos de acero y losas de hormigón armado, con una cubierta de lámina tipo TR-101 (perfil acanalado de configuración trapezoidal). De acuerdo con el Reglamento de Construcciones del Distrito Federal (RCDF) [11], el edificio se clasifica como una estructura del Grupo B (edificaciones destinadas a viviendas, oficinas, locales comerciales, hoteles, construcciones comerciales e industriales), con un factor de carga igual a 1,4 y factor de comportamiento sísmico, $Q=2$ (aplica para pórticos de acero con ductilidad reducida o provistos de arriostramiento con ductilidad normal).

Figura 2. Fachada sur del edificio Pasillo Central.

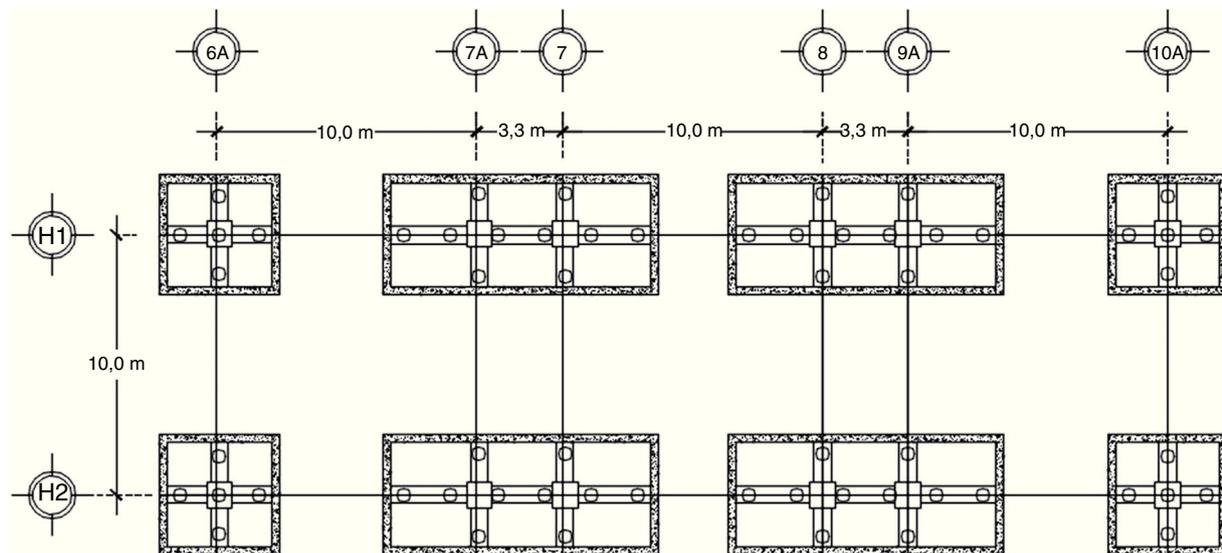
La zona a recimentar forma parte de la nave principal y está limitada por los ejes 6 A y 10A en una dirección y por los ejes H1 y H2 en el otro sentido (fig. 5). En su parte superior es un edificio de estructura metálica que soporta principalmente 12 silos, equipos especiales y depósitos necesarios en su operación.

Figura 5. Planta del edificio Pasillo Central.

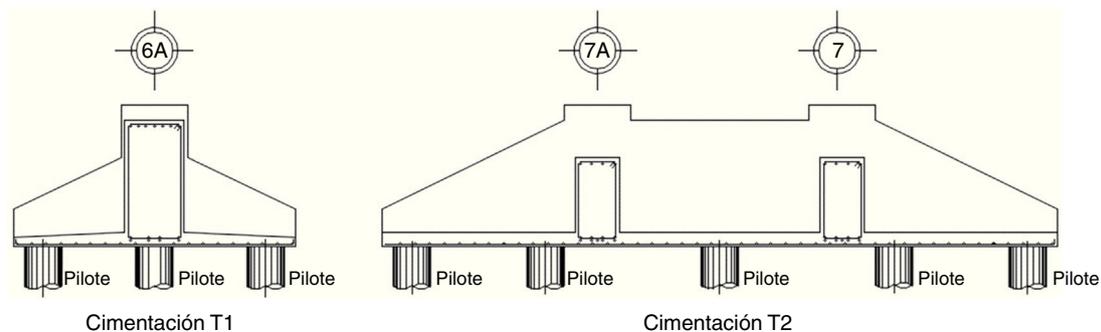
La cimentación original del edificio estaba basada en zapatas aisladas que transmiten la carga a un grupo de 58 pilotes de fricción (fig. 6) y estos a su vez al suelo circundante. Los pilotes son de sección circular, de 0,50 y 0,60 m de diámetro,

Como se ha mencionado, la primera intervención logró la disminución en los desniveles del edificio y los edificios contiguos, sin embargo, 2 años después este desnivel se había recuperado. Se buscó la causa del rápido aumento del desnivel, y se atribuyó a que la capacidad de la cimentación excedía la demanda de carga, y que al ser pilotes largos (18 m) estos presentaban un comportamiento similar a pilotes de punta, que impiden el hundimiento del edificio, provocando la emersión aparente con respecto al nivel de piso. Dada la rapidez con la que se perdieron los beneficios obtenidos por la primera recimentación, se descartó repetir el procedimiento, iniciando la búsqueda de un procedimiento

Figura 6. Croquis de zapata aislada apoyada en pilotes de fricción.

Se propuso desligar los pilotes de la zapata y convertirlos en pilotes de control; para ello fue necesario soportar la zapata en una celda de hormigón que a su vez transmitiera la carga a los pilotes entre 3 y 4 m más abajo del nivel de desplante de la zapata original. Una vez terminada la celda se procedía a desligar los pilotes uno a uno, y conectando a la losa fondo de la celda, a través del puente de reacción y las anclas.

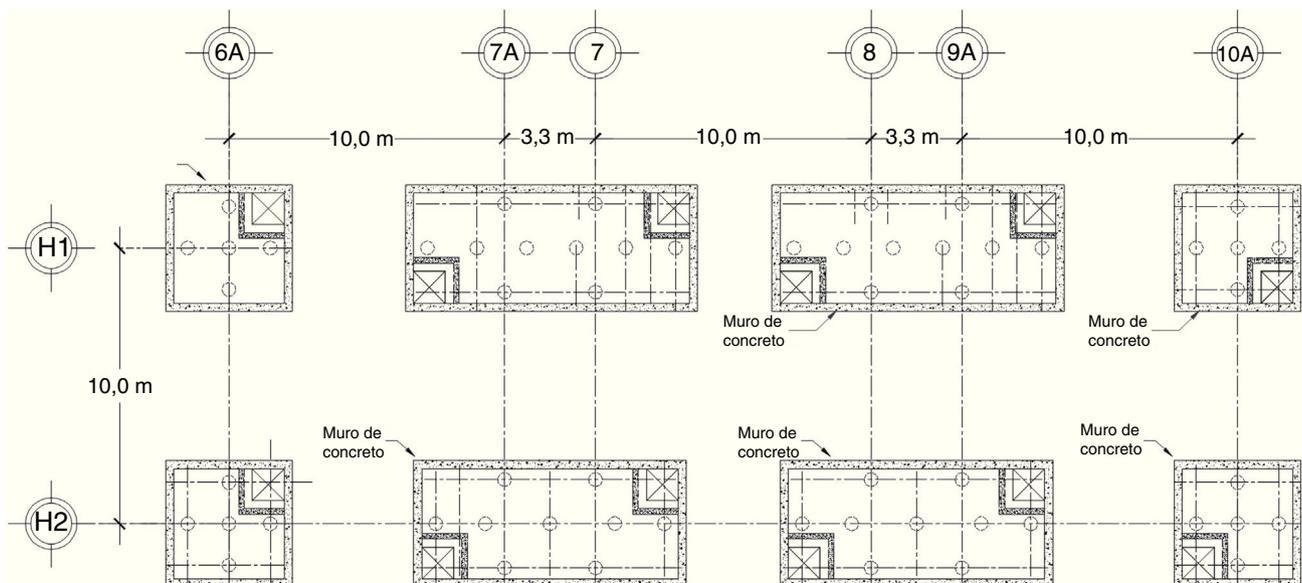
Figura 7. Planta de celdas para colocar puente de control.

La zapata y traveses existentes se utilizaron como losa tapa del cajón; para garantizar la correcta transmisión se reforzó la zapata con traveses de hormigón y una losa nueva; los muros del cajón tienen un espesor de 0,30 m, la losa fondo se propuso de un espesor constante de 0,50 m con contratraveses embebidas para no tener salientes que interfirieran con la subexcavación. La carga a los pilotes se transmite a través de un «puente de reacción» que se ancla a la losa y presiona al pilote. La altura varía de acuerdo con la zapata, siendo la mayor de 4,10 m (*fig. 7*).

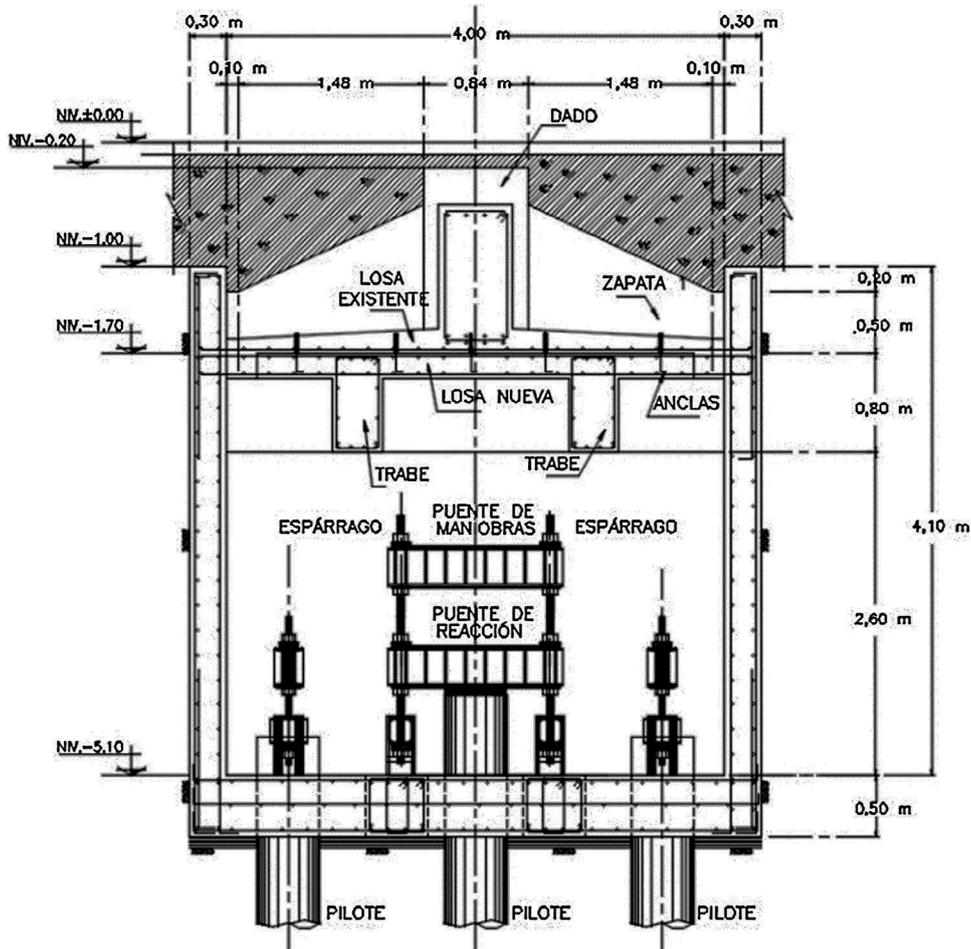
Figura 8. Sistema de control para los pilotes.

por 2 perfiles tipo C, 2 espárragos que se unen a la losa a través de placas de acero, y como material deformable se usó una placa de neopreno vulcanizada como se muestra en la figura 8.

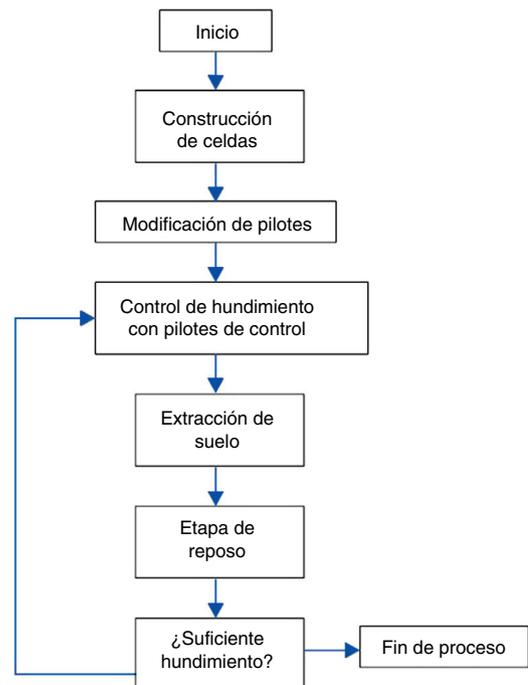
Figura 9. Etapas del procedimiento utilizado para la recimentación.

En la figura 9 se presenta la secuencia de trabajos a realizar durante la vida útil de la estructura, en la cual se observa que el proceso puede ser repetido las veces que sea necesario.
