### ***Lecciones aprendidas del diagnóstico y desmontaje del paso superior Joaquín Costa – Francisco Silvela, Madrid***

# Lecciones aprendidas del diagnóstico y desmontaje del paso superior Joaquín Costa – Francisco Silvela, Madrid

Construido en 1969, este viaducto de hormigón pretensado venía manifestando algunos problemas hasta que, en febrero de 2020, se detectó una grieta asociada a la rotura de un tendón. Eso exigió acometer un proceso de diagnóstico para una adecuada evaluación estructural del tablero. Tras constatarse que cerca del 10% de los tendones presentaba alguna deficiencia relacionada con la inyección y con principios de corrosión, y que la resistencia característica del hormigón, con un diagnóstico inequívoco de fuerte ataque árido-álcali, apenas llegaba al 50% de la del proyecto –con un nivel de seguridad inadmisible e insalvable–, se recomendó al Ayuntamiento de Madrid el cierre y el desmontaje de la estructura. El soporte de la ETSICCP-UPM y nuestra perseverancia permitieron completar dos campañas paralelas de reconocimiento *post-mortem* de gran valor para confirmar el diagnóstico. Este artículo expone las lecciones aprendidas por los autores durante las fases

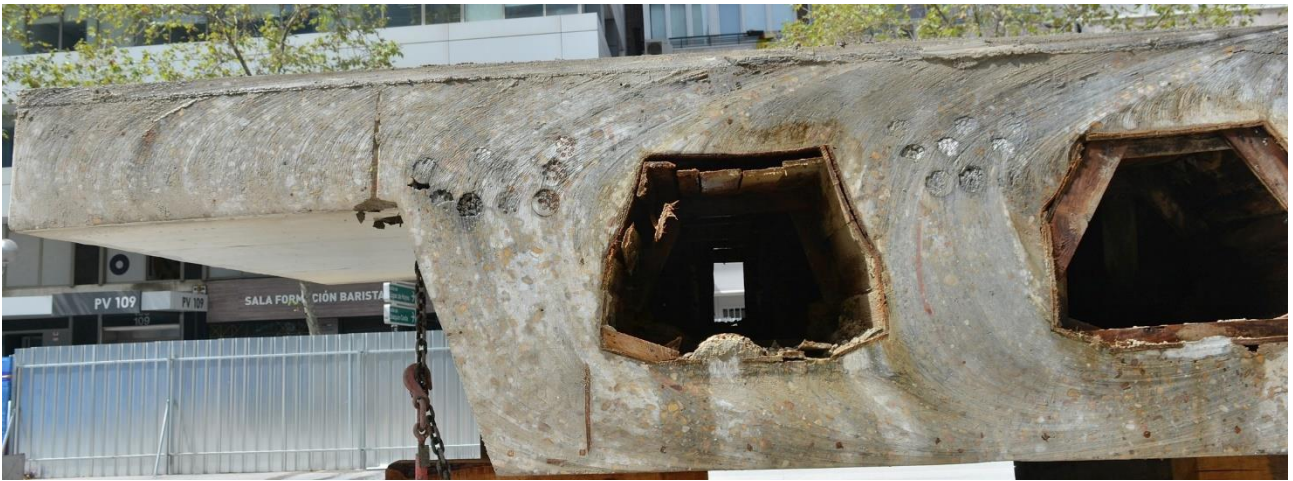
Figura 8. Sección de una de las dovelas cortadas, en el proceso de desmontaje, en las proximidades de un apoyo. La altura de los alvéolos es de apenas 0,55 m (el canto total de la sección, constante, es de 1,20 m, con una esbeltez de  $L/28,15$ ) (foto de los autores).

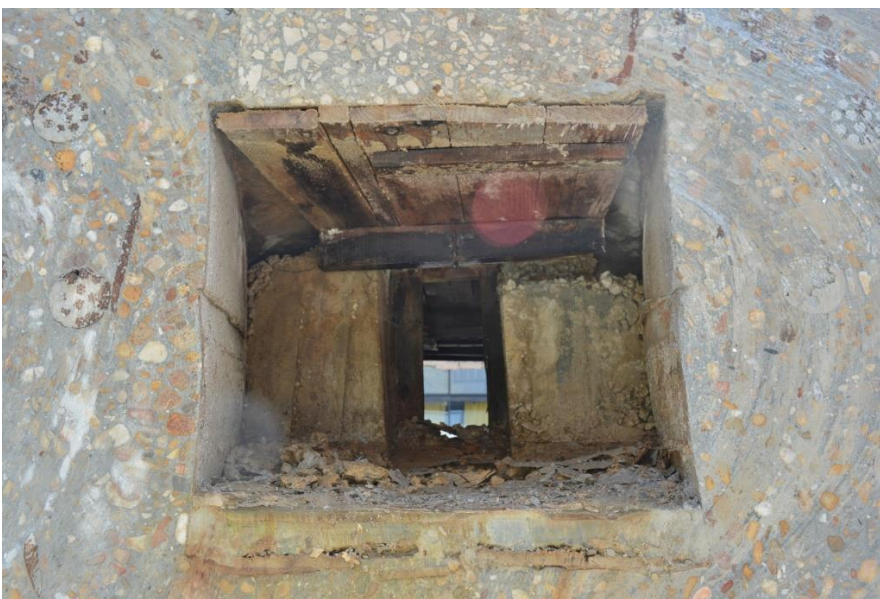
Figura 9. Cajetines de pretensado en uno de los alvéolos de una de las dovelas cortadas en el proceso de desmontaje (foto de los autores)

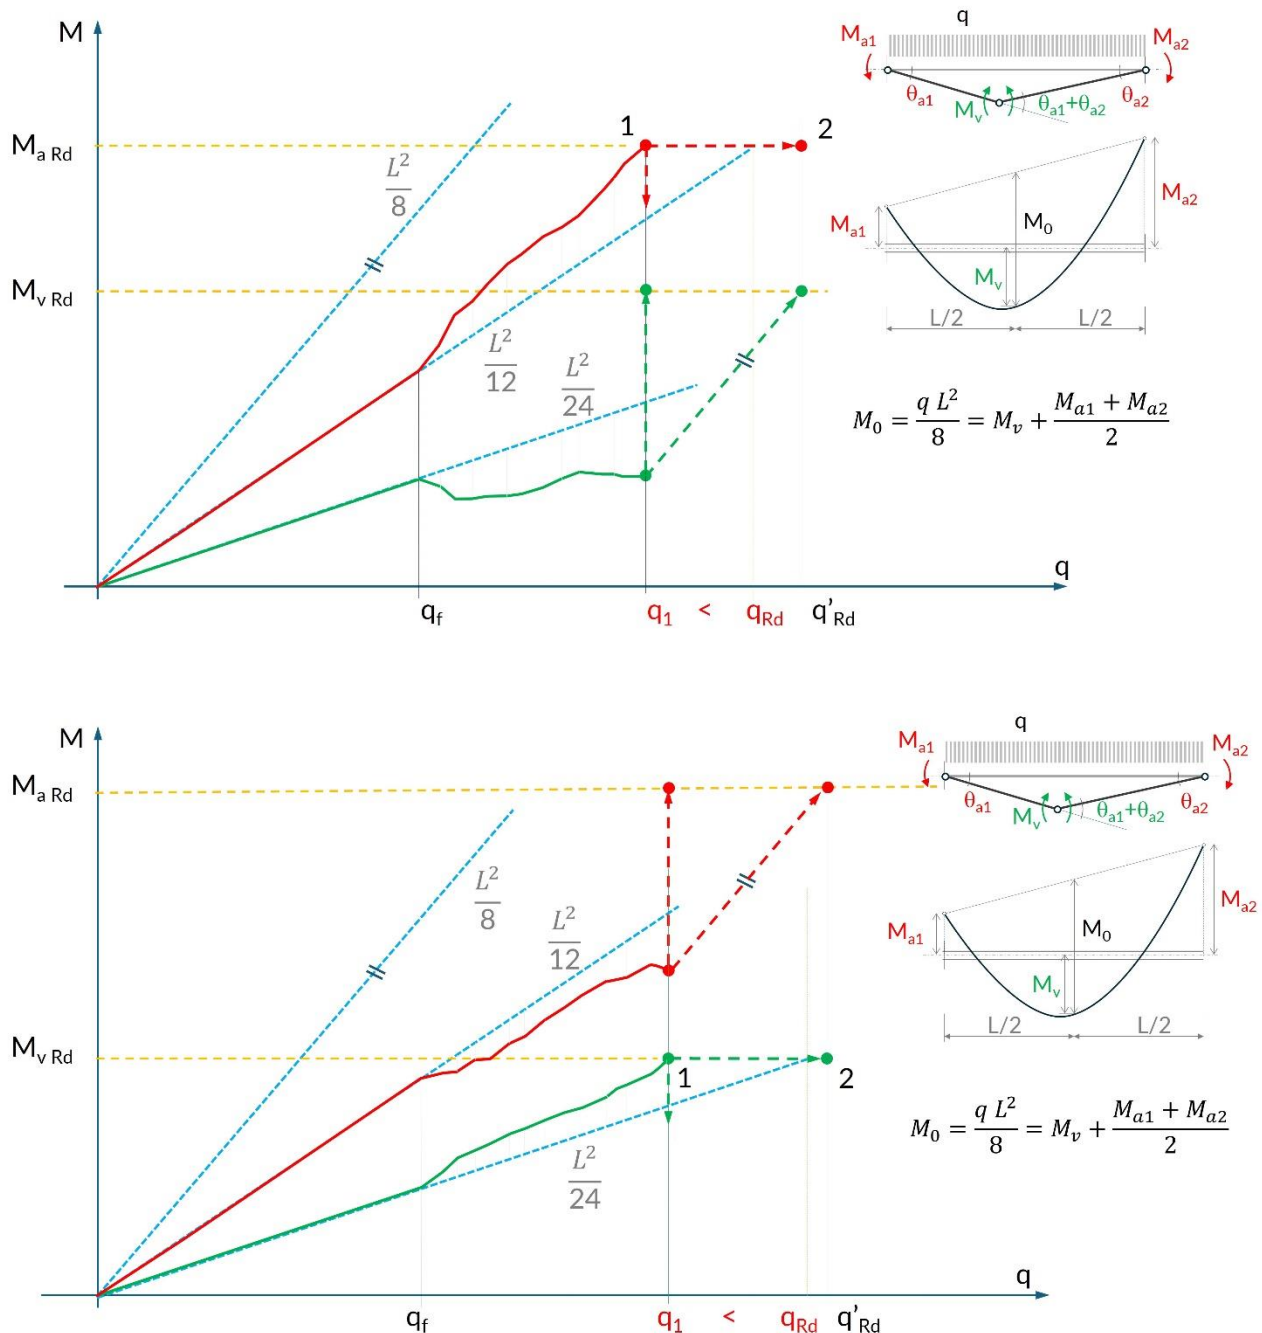
Figura 22. Arriba, esquema explicativo (a partir de [2]) de la influencia que tiene la pérdida de ductilidad seccional en el comportamiento estructural general si se fisura antes la zona de vano que la de apoyo. Abajo, situación equivalente en la hipótesis de que fisuran antes las zonas de apoyo. Figuras de los autores.

Sin embargo, si la armadura (toda la armadura) de negativos ya no es dúctil sino completamente frágil (figura 21), el colapso se produce para el valor de carga  $q_I$ , menor que  $q_{Rd}$  como se deduce, si se fue estricto en el dimensionamiento, al entrar en la expresión (1) con un momento  $M_p < M_{r\ Rd}$ , dado que el momento en vano ha de crecer súbitamente para intentar restablecer el equilibrio, alcanzándose inmediatamente, para ese mismo valor  $q_I$ , la rotura en el vano y, por consiguiente, en la estructura.

Naturalmente, cabe plantear otros escenarios, como que se fisuren antes las zonas de apoyo, perdiéndose rigidez en esas zonas, como se muestra en la parte inferior de la figura 22, lógicamente con otros criterios de dimensionamiento (por eso no coinciden los valores de  $M_{r\ Rd}$  y  $M_{a\ Rd}$  en los diagramas de la parte superior y de la parte inferior). Se llega a conclusiones semejantes a las expuestas para el caso del diagrama superior de la figura 22.

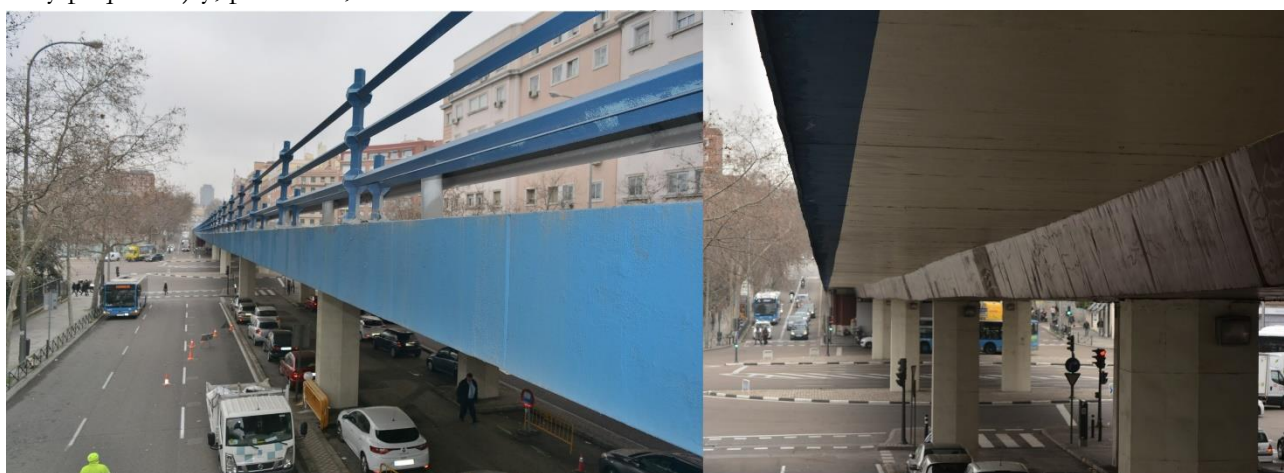
siendo  $q$  la carga uniforme aplicada,  $L$  la luz y  $EI$  la rigidez ( $k$  es un coeficiente que depende de las condiciones de vinculación). Es decir, si  $E_c$  se había dividido por dos, a igualdad de todo lo demás, la flecha se habría duplicado. Pero ¿por qué, a diferencia de otras situaciones vividas, aquí no se apreciaba flecha, como se comprobó el mismo 12 de febrero de 2020 (figura 26)? La respuesta está implícita en la propia expresión (2) y en la consideración de que  $q$  es la carga total neta, suma del peso propio y de las cargas muertas –también de una parte de las sobrecargas, pero los valores reales de éstas son pequeños con relación a los valores nominales, tratándose además de un viaducto urbano, con poca frecuencia de vehículos pesados–, y también de las fuerzas equivalentes de pretensado, tan importantes aquí, como era habitual en aquellos años y hasta entrada la década de 1990, de pretensado total, lo que significaba, en la práctica,  $q_{neta} \approx 0$ . Así, la expresión (2) da valor nulo de la flecha sean cualesquiera que sean los demás parámetros. Obsérvese que, con aquel criterio de proyecto, las curvaturas de las secciones son nulas (o muy pequeñas) y, por tanto, nulas también las flechas diferidas.

Figura 26. Correcta alineación de la estructura, sin flechas apreciables, o incluso aún con contraflecha. Fotos de los autores 12.02.2020

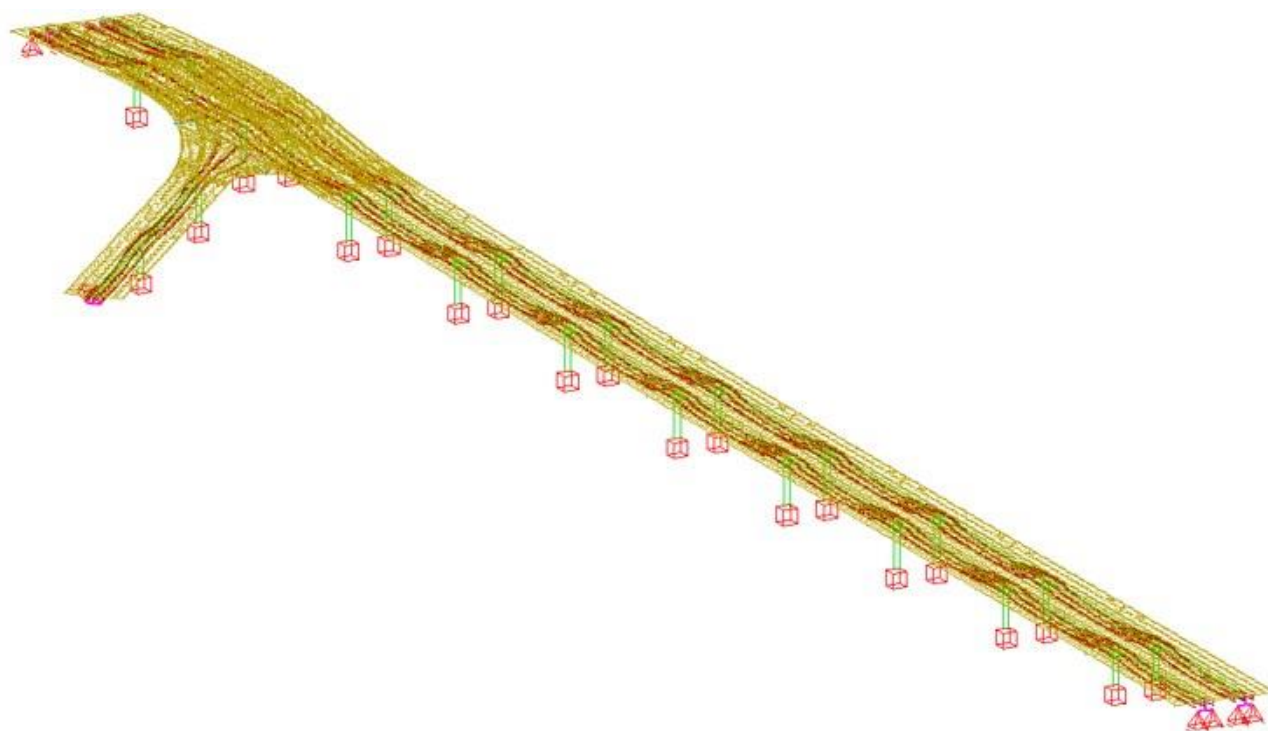
En paralelo con los trabajos de campo y de laboratorio, el equipo de FHECOR desarrolló un análisis estructural completo con la finalidad de valorar de la manera más fidedignamente posible el comportamiento estructural del viaducto a la luz de los datos disponibles. El objetivo era estimar razonablemente el nivel de seguridad tras el diagnóstico, confirmando las consecuencias estructurales de lo analizado en los materiales y en la observación de campo. Para ello se elaboró un modelo sobre el software SOFiSTiK<sup>4</sup> (figura 29), capaz de tener en cuenta las no linealidades correspondientes, si bien no todas se consideraron hasta sus últimas consecuencias, como la fluencia no lineal en la que, sin duda alguna, había entrado el hormigón, al superar las tensiones permanentes del hormigón el umbral aproximado de  $0,45 f_{ck}$ , límite más o menos convencional a partir del cual no puede ignorarse que las deformaciones diferidas de fluencia crecen más que proporcionalmente con relación a las tensiones. El análisis realizado comprendía las comprobaciones en ELS y en ELU.

Figura 29. Modelo SOFISTIK utilizado para la totalidad de la estructura

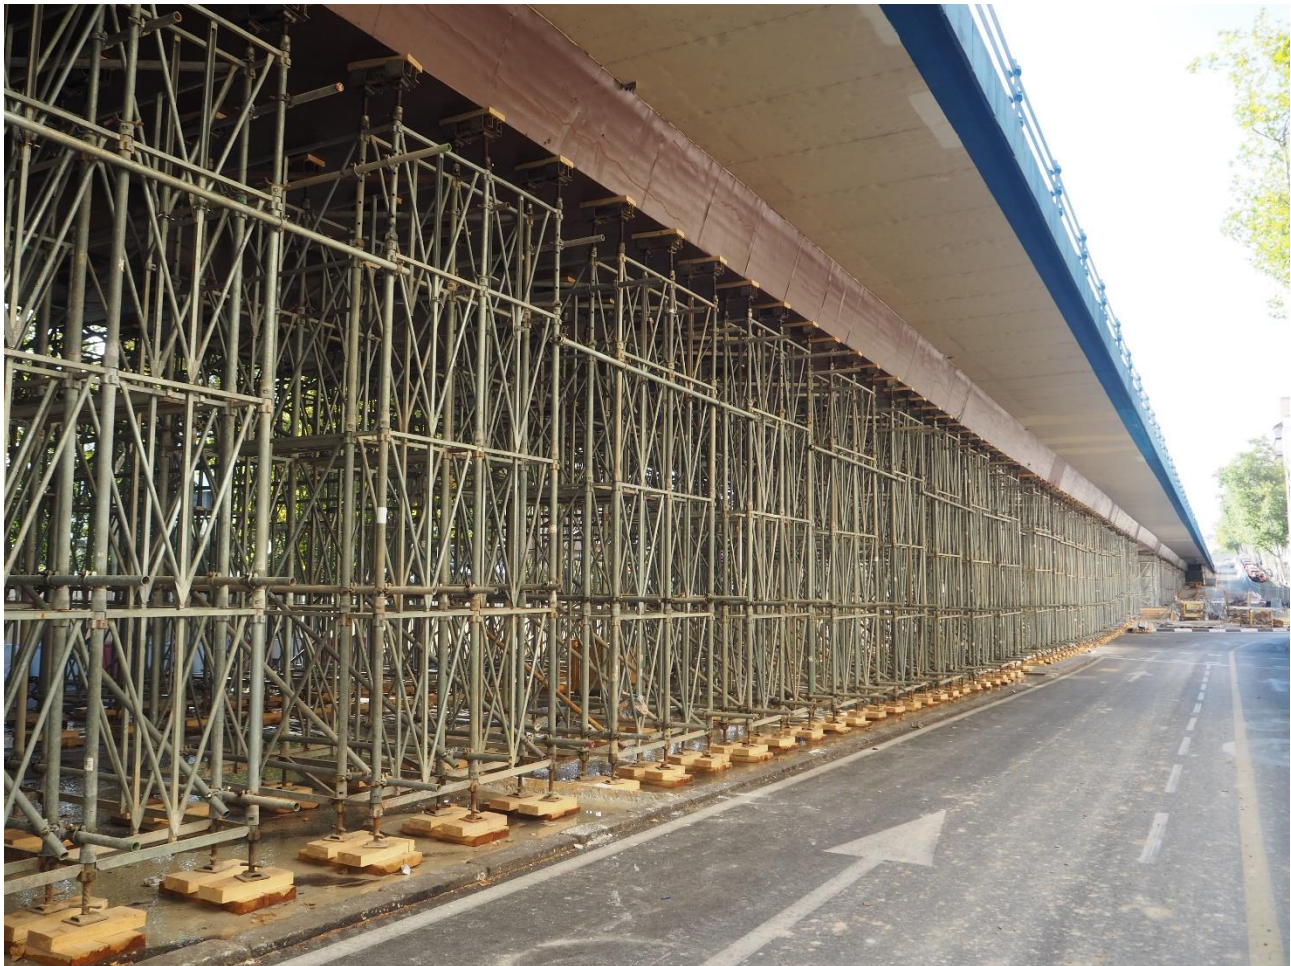
- La tensión máxima transmitida por los durmientes de la cimbra debía ser tal que, a nivel de explanada, se situase en el entorno de 150 kPa y, a nivel de superficie, no superasen los 600 kPa, presión de inflado de los neumáticos de los vehículos pesados.
- Debía analizarse la estabilidad de las galerías de servicio y de arquetas enterradas, estableciendo losas armadas de puenteo en caso necesario.
- Alternativamente, para las arquetas de pequeñas dimensiones, se podría proceder al relleno de las mismas con material granular para que soportasen las cargas actuando a modo de caja de arena.

Figura 33. Cimbra cuajada instalada por ULMA. Vista desde pila P4 a estribo E2-1

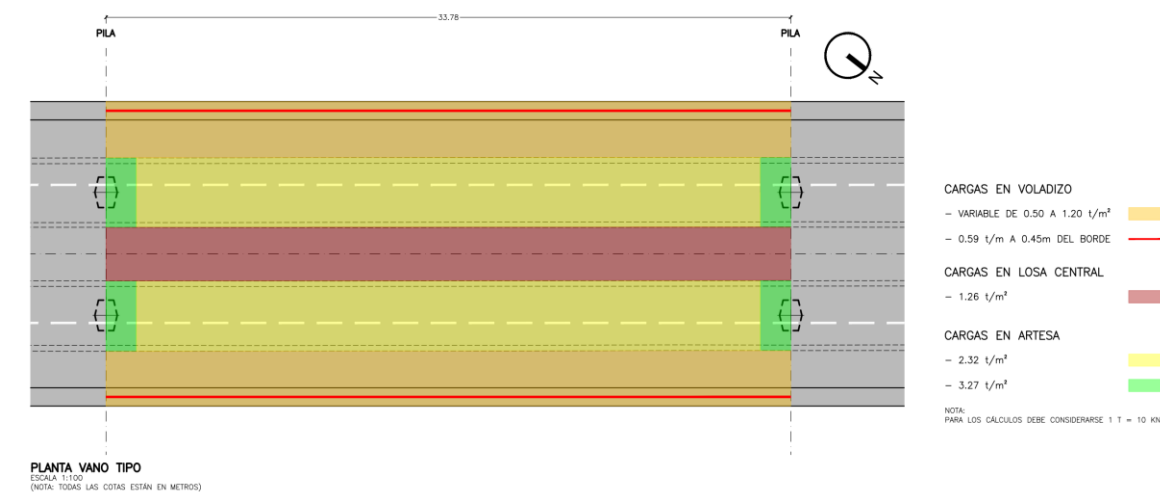
en la estimación de las cargas del 10%. Así, a partir de las estimaciones de pesos, se pudieron elaborar planos esquemáticos con la distribución de la carga (figura 34), que sirvieron de base para definir la configuración de la cimbra y el troceado del tablero (figura 35).

Figura 34. Esquema de cargas en el vano tipo del tronco

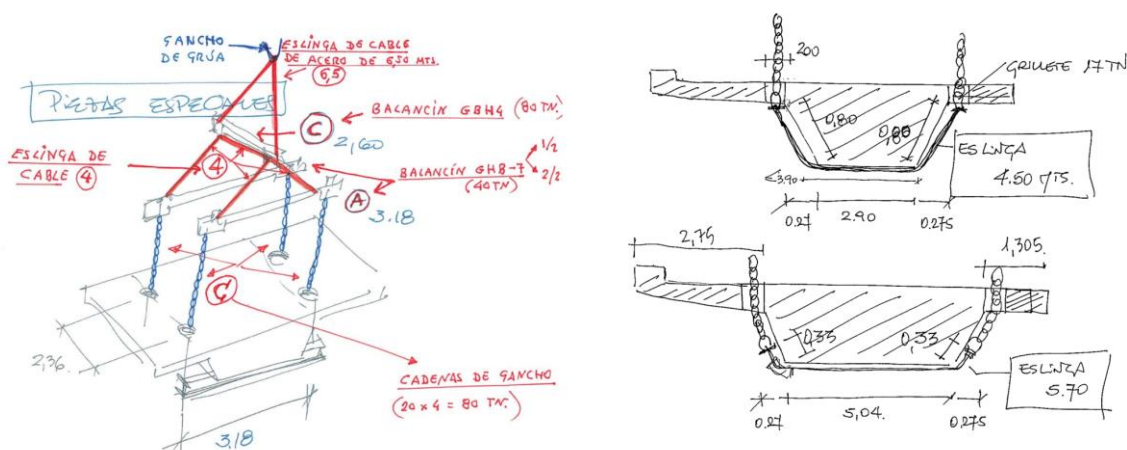
Para el izado con grúa de las piezas cortadas se pueden utilizar balancines superiores y perfiles de puenteo inferiores que, conectados mediante eslingas verticales alojadas en taladros realizados previamente, permiten elevar las piezas como se indica en el croquis de la izquierda de la figura 37. Pero la presencia de la cimbra dificulta enormemente la disposición de los perfiles inferiores y las operaciones de conexiones entre elementos.

Otra posibilidad era disponer sistemas de “estrobaje” (mediante eslingas y cadenas) que abrazasen a la pieza a manipular, como en el croquis de la derecha de la figura 37. Con esta configuración deben tenerse especialmente en cuenta las limitaciones de carga debidas a los quiebrros del estrobo, así como la disposición de cantoneras que lo protejan de roces y cargas muy concentradas (véase las Notas Técnicas de Prevención NTP 841, 842, 866 y 862 de Instituto de Seguridad e Higiene en el Trabajo). Además, se deben respetar en todo momento los criterios establecidos en la declaración de prestaciones del fabricante del estrobo.

Figura 37. Opciones de “estrobaje” de las piezas cortadas (croquis de alternativas propuestas por el equipo constructor)

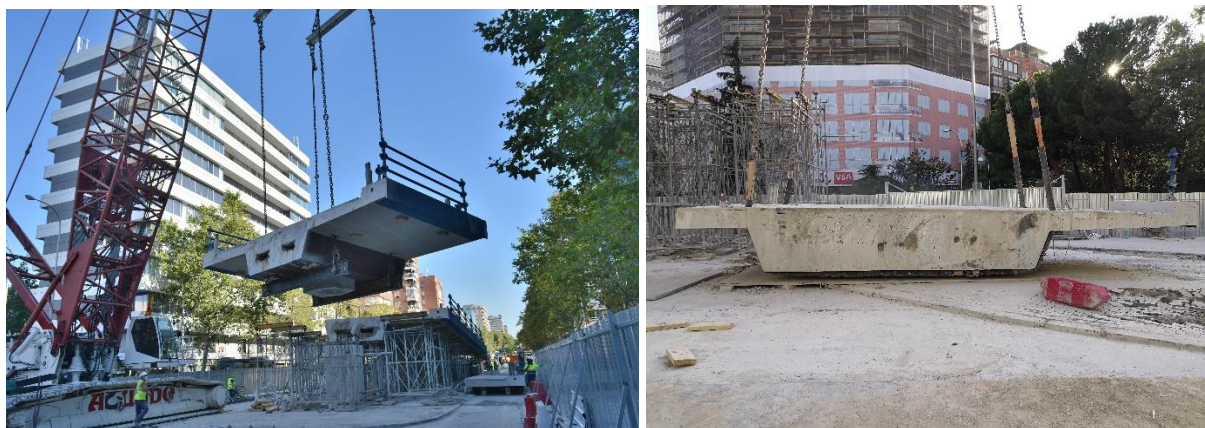
Figura 38. Sistemas de izado de piezas empleados: con balancines inferiores (izda.) y con eslinga de abrazo inferior (dcha.).

Inicialmente se empleó la solución con balancines inferiores, pero las dificultades que, para su colocación, suponía la presencia de las torres de apeo, llevó a adoptar finalmente la solución con eslinga de abrazo (figura 38), como se había utilizado en el desmontaje del viaducto de la M-40 sobre la carretera de Colmenar [17].

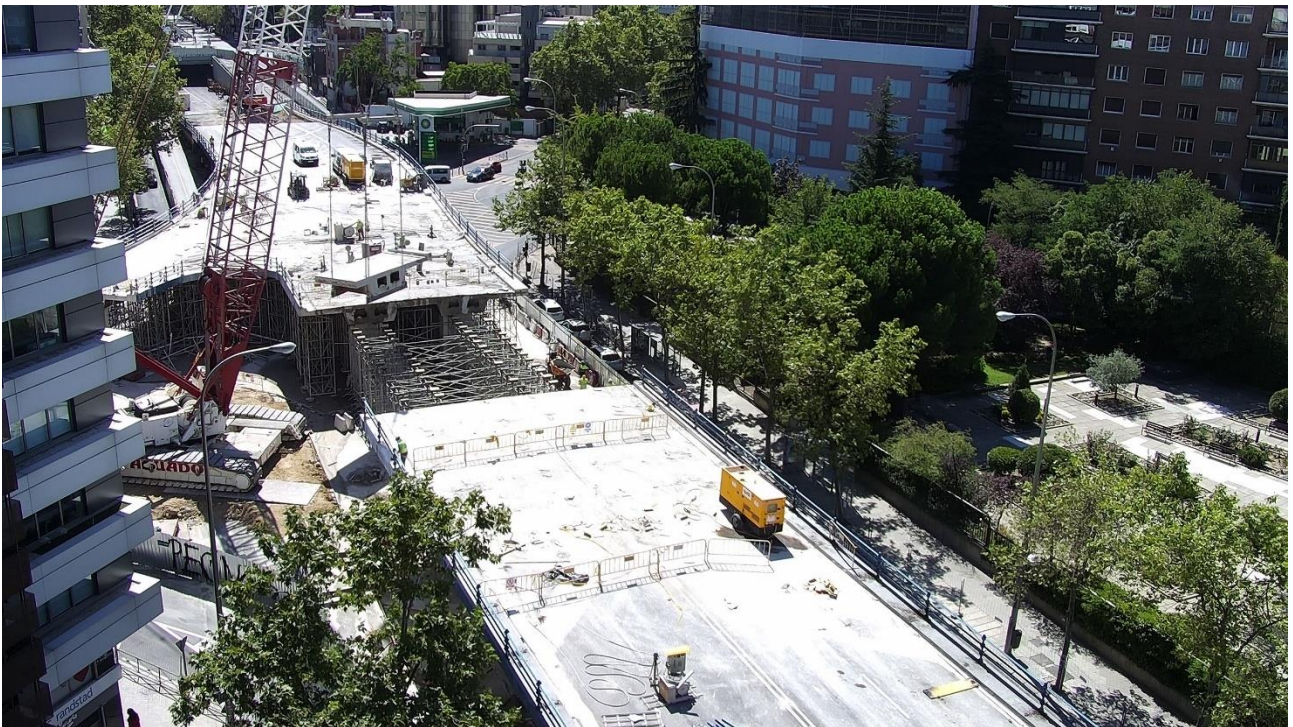
Figura 41. Desmontaje de vano 4
