Mantenimiento y rehabilitación de sistemas de atirantamiento: tecnologías, patologías tipo, inspección, monitorización y reparaciones

Maintenance and rehabilitation of stay cable systems: Technologies, typical defects, inspection, monitoring and repairs

Nicolas Troitin^{a,*}, Jorge Sánchez de Prado^b, Patrick Ladret^c y Pablo Vilchez Motino^d

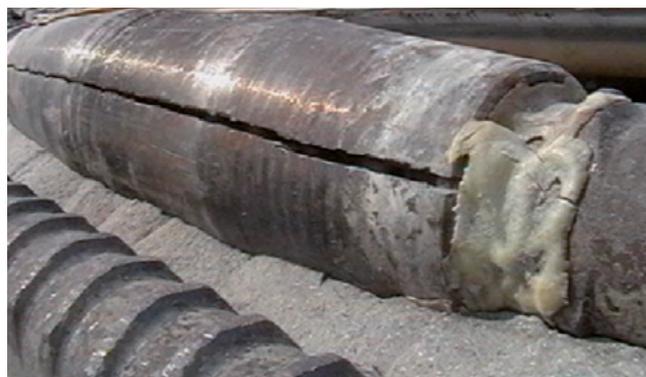
Figura 2. Fisura longitudinal en acoplador de tirante de barras.

En tirantes de barras se pueden apreciar, además, fisuras en los acopladores por ciclos de fatiga (fig. 2).

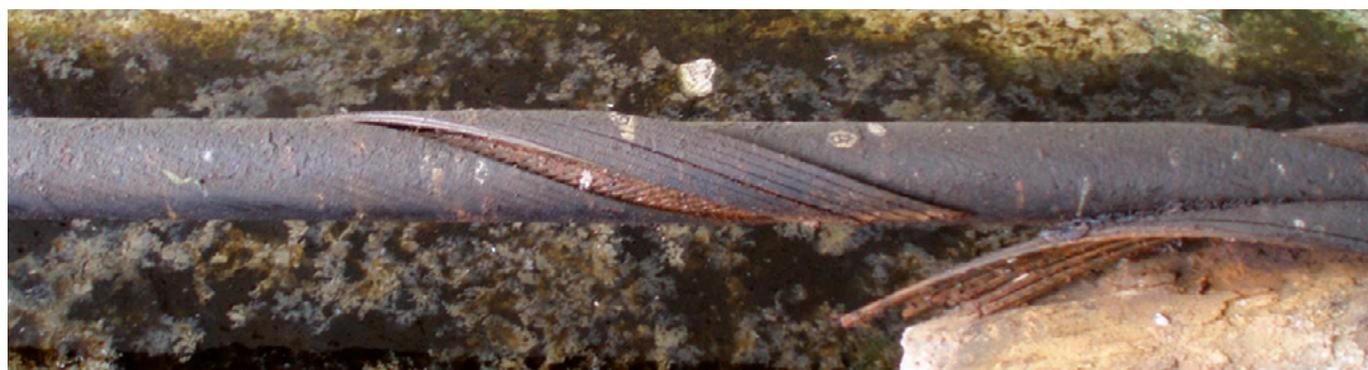
Figura 1. Hilos exteriores rotos en cable cerrado.

Generalmente por falta de mantenimiento, los primeros cables cerrados se encontraban expuestos a la intemperie y empezaron a desarrollar patologías, principalmente originadas por la corrosión de los hilos: rotura de hilos en capa exterior (fig. 1), desprendimiento de varios hilos rotos, entrada de agua en las capas interiores y corrosión no visible de los hilos (detectable por el cambio puntual del diámetro del cable).

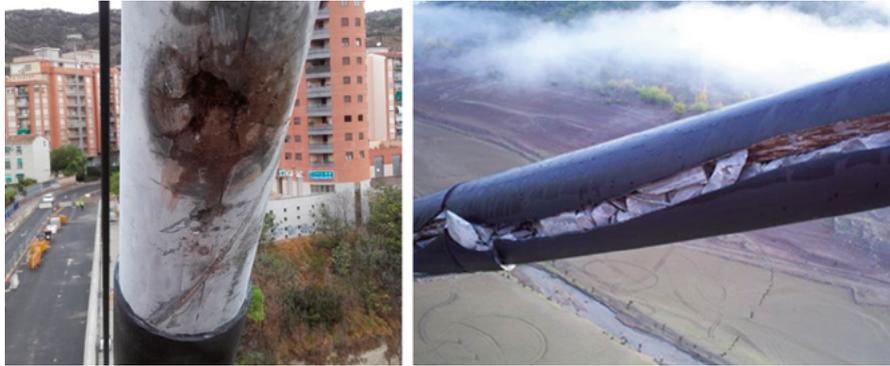
Figura 3. Corrosión en punto de inyección (izquierda) y en interior de vaina fisurada (derecha).

Para remediar este problema y evitar altas presiones de inyección, se solía perforar la vaina en distintos puntos para inyectarla en varias fases. Aunque ese proceso era más seguro, dejaba varios puntos débiles en la vaina, favoreciendo su fisuración (por concentración de tensiones) o la entrada de agua (en caso de falla, con el tiempo, del sistema de sellado del agujero de inyección) (fig. 3).

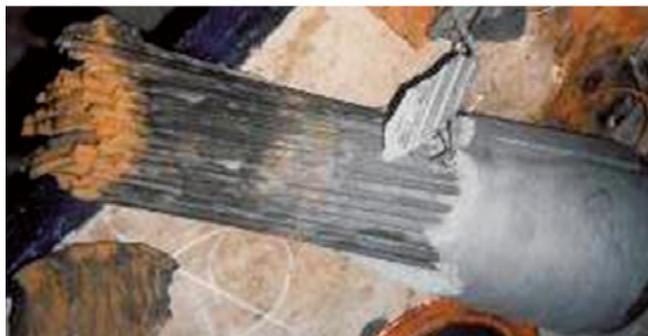
Figura 4. Tirante con hilos paralelos roto a proximidad del anclaje inferior.

Más conocidos como *button head wires* o cables HiAm, son una solución similar a la de cordones de pretensado en una vaina inyectada. Se utilizaron por primera vez en tirantes en 1960, y de forma continua, hasta 1985. Las patologías observadas son también muy parecidas: fisuración de la vaina y de la lechada, entrada de agua y corrosión de los hilos (fig. 4).

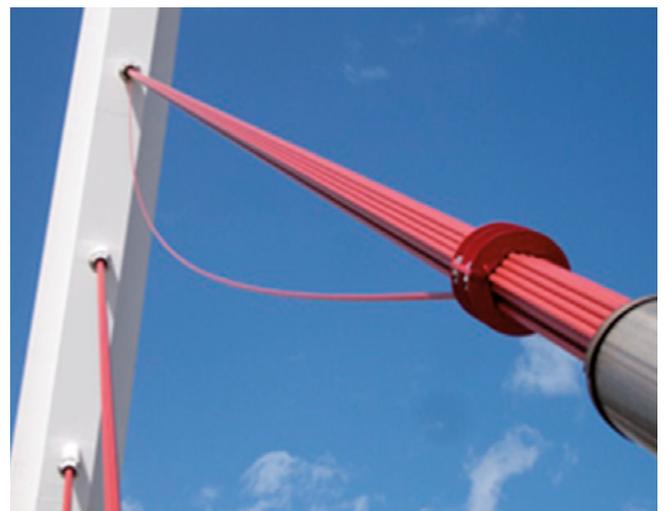
Figura 5. Rotura de un cordón.

lo que da pie a la corrosión de las mismas y de los cordones, puesto que carecen de vaina de PEAD en esta zona. Asimismo, los anclajes de esta tecnología no disponen de filtro de flexión, dispositivo que permite evitar que las tensiones de flexión en el cordón alcancen el bloque de anclaje, y que las vibraciones puedan terminar llegando a las cuñas. En algunos puentes se ha observado deslizamiento de cuñas y, puntualmente, roturas repentinas de cordones (fig. 5).

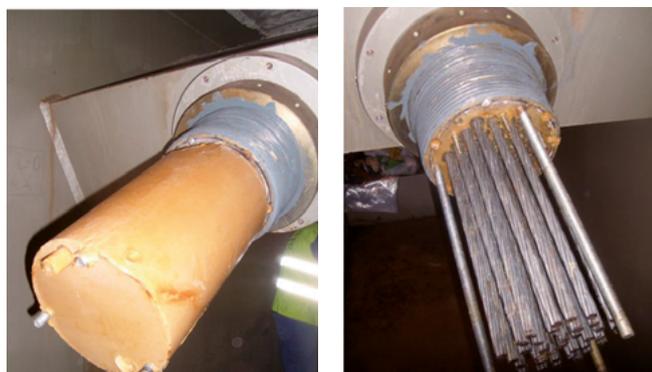
Figura 6. Vista de anclaje inferior, después de retirar el capot (izquierda) y la cera (derecha).

La operación más sencilla, en caso de fácil acceso al anclaje inferior, es la retirada de las protecciones desmontables de los anclajes y del material de relleno flexible que cubre los cordones (fig. 6). Esta operación, que se puede realizar con medios ligeros, permite examinar el anclaje inferior para detectar presencia de agua en el capot de inyección, relleno inadecuado del mismo o aparición de corrosión en las cuñas, los cordones o el bloque de anclaje.

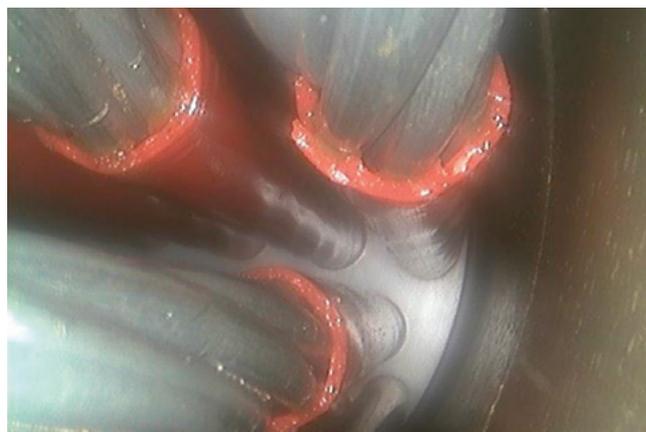
Figura 7. Interior de un anclaje vaciado.

Estos mismos taladros pasantes del bloque sirven a continuación para insertar una cámara (boroscopio) e inspeccionar el interior del anclaje (fig. 7). El resultado de la inspección dependerá en gran parte de la calidad del vaciado, que depende a su vez de las condiciones ambientales (el frío y la lluvia afectan el proceso de limpieza) y de la calidad de los materiales inyectados inicialmente y fuertemente de los restos añadidos por las posibles filtraciones de agua, restos de oxidaciones del tubo de encofrado u otros.

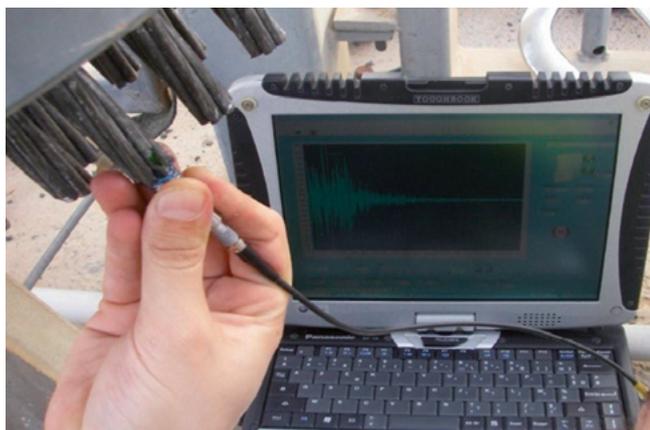
Figura 8. Inspección por ultrasonidos.

muy alta frecuencia se ve en parte reflejada hacia su punto de emisión cuando se encuentra con una discontinuidad en la sección del hilo. Esta onda guiada es generada por un transductor ultrasónico colocado en el extremo del hilo. El eco (señal de vuelta) permite identificar daños en el hilo y localizar aproximadamente las discontinuidades.

Para cables de 7 alambres o hilos paralelos, las tecnologías actuales operan hilo por hilo (fig. 8).

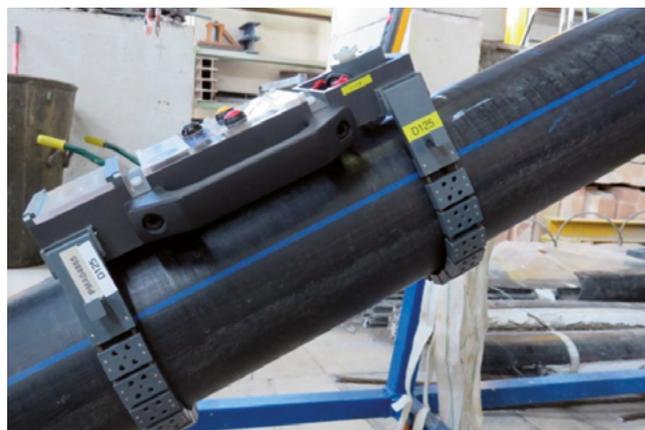
Figura 9. Sonda en tirante de prueba para calibración.

En primer lugar el operario procede a mover la sonda (fig. 9) siguiendo la generatriz superior del tirante (las bolsas de aire

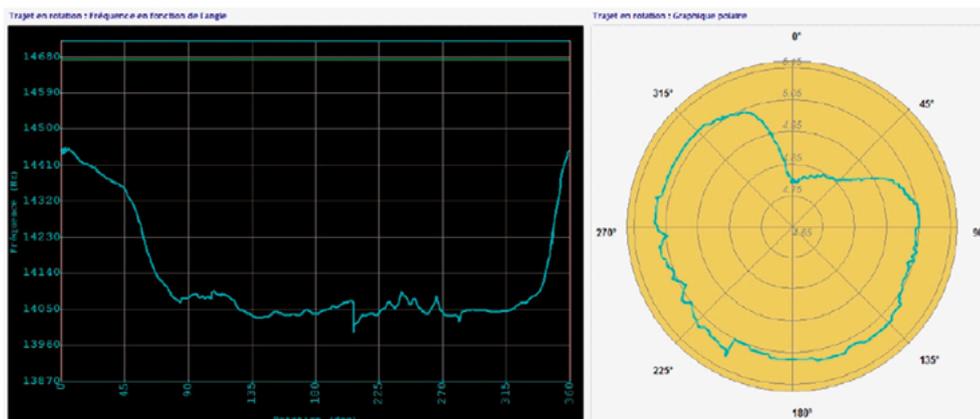
Figura 10. Sección de tirante con defecto de inyección.

suelen encontrarse en esa zona). En tiempo real, se visualiza la evolución de la señal; cuando se detecta un posible defecto, se realiza una rotación alrededor de la vaina para obtener una imagen de la sección completa del tirante (fig. 10).

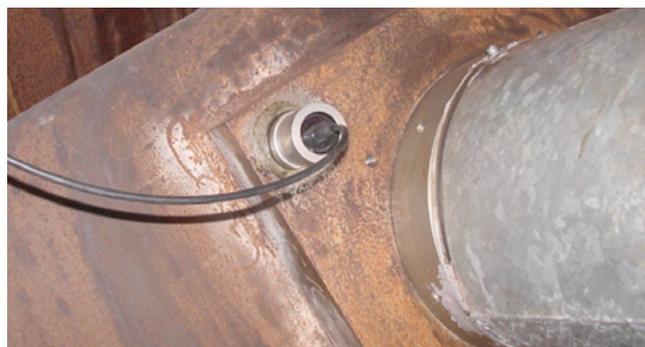
Figura 11. Sensor de detección de roturas.

La monitorización de la estructura mediante una serie de sensores ubicados en los tirantes (acelerómetros), en los anclajes (célula de carga en cordones) y en la propia estructura (inclinómetros, transductores de desplazamiento, galgas extensométricas, detectores de roturas, etc.) facilita datos en tiempo real sobre el comportamiento de la estructura, como deformaciones, vibración de los tirantes y variaciones de carga, roturas de hilos en cables, etc. (fig. 11).

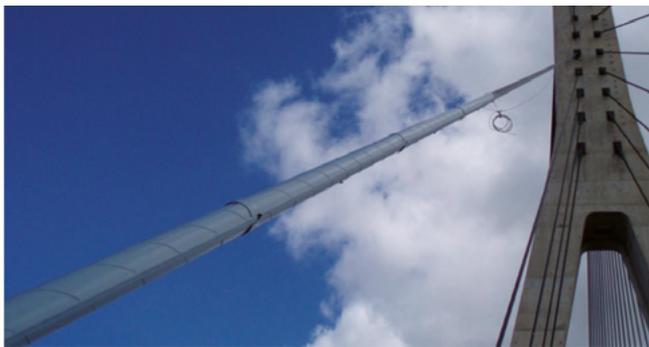
Figura 12. Vaina en dos mitades en curso de instalación.

Estos fenómenos se pueden reducir drásticamente mediante la instalación de una vaina global de plástico formada por 2 semicáscaras que tiene como principal ventaja la posibilidad de montarse sin actuar sobre el propio tirante. Esta vaina consiste en un tubo en 2 mitades (fig. 12) que encajan perfectamente mediante un sistema de clip integrado en la pieza extrusionada.

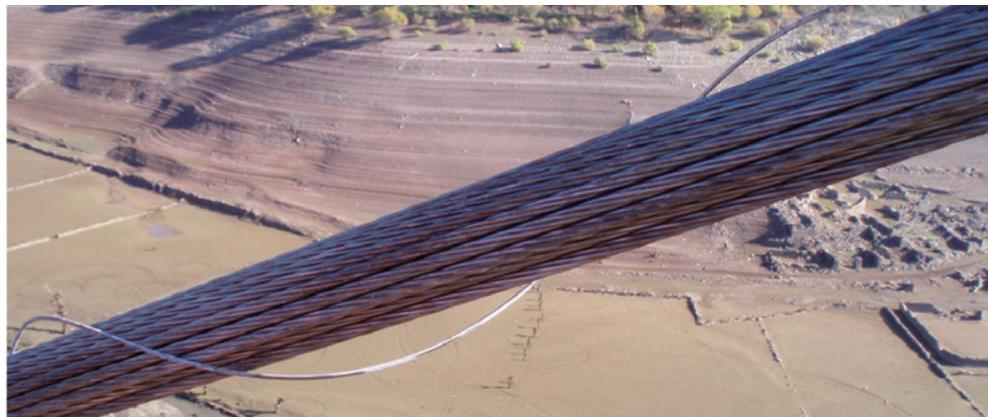
Figura 13. Tramo de tirante limpio (con hilo separador en forma de hélice).

La actuación menos invasiva consiste en retirar la vaina en una longitud mayor que el tramo dañado o fisurado y picar la lechada hasta encontrar acero y lechadas sanos a ambos lados de la zona afectada (fig. 13). La corrosión del acero y las fisuras en la lechada pueden propagarse más que los daños visibles en la vaina.
