## ARTÍCULO EN AVANCE ON LINE

Daniel Calleja Morales, Arturo Gonzalez Anchuela, Jaime Salafranca Gamo

# Remodelación del estadio Santiago Bernabéu. Estructura de aparcamientos y plaza

Renovation of the Santiago Bernabéu Stadium. Parking and square structure

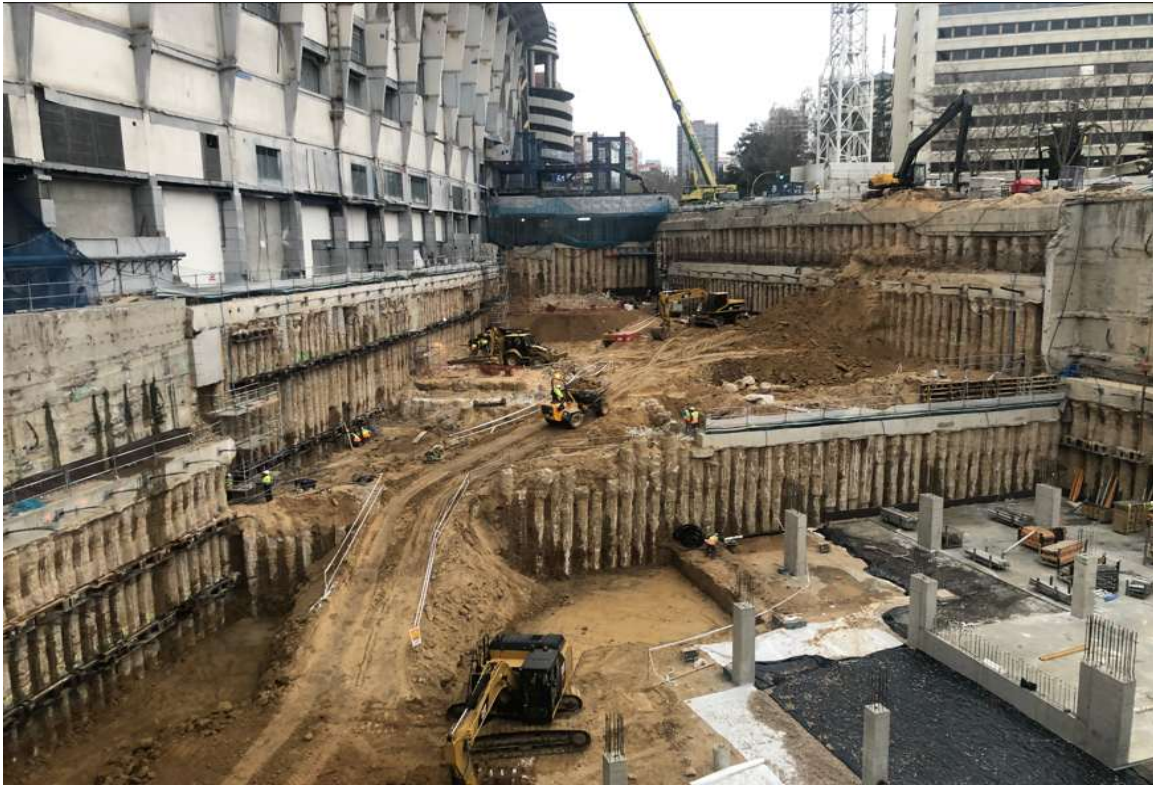
*Figura 1 Desniveles sótanos 5, 4 y 3*

La disposición de los sótanos sigue un patrón escalonado: la parte sur con cinco sótanos, una pequeña parte del centro oeste con cuatro sótanos, y la zona norte con tres sótanos (Figura 1). La cimentación se adapta a este escalonamiento mediante la ejecución de pantallas de contención de tierras que permiten el cambio entre niveles (Figura 2).

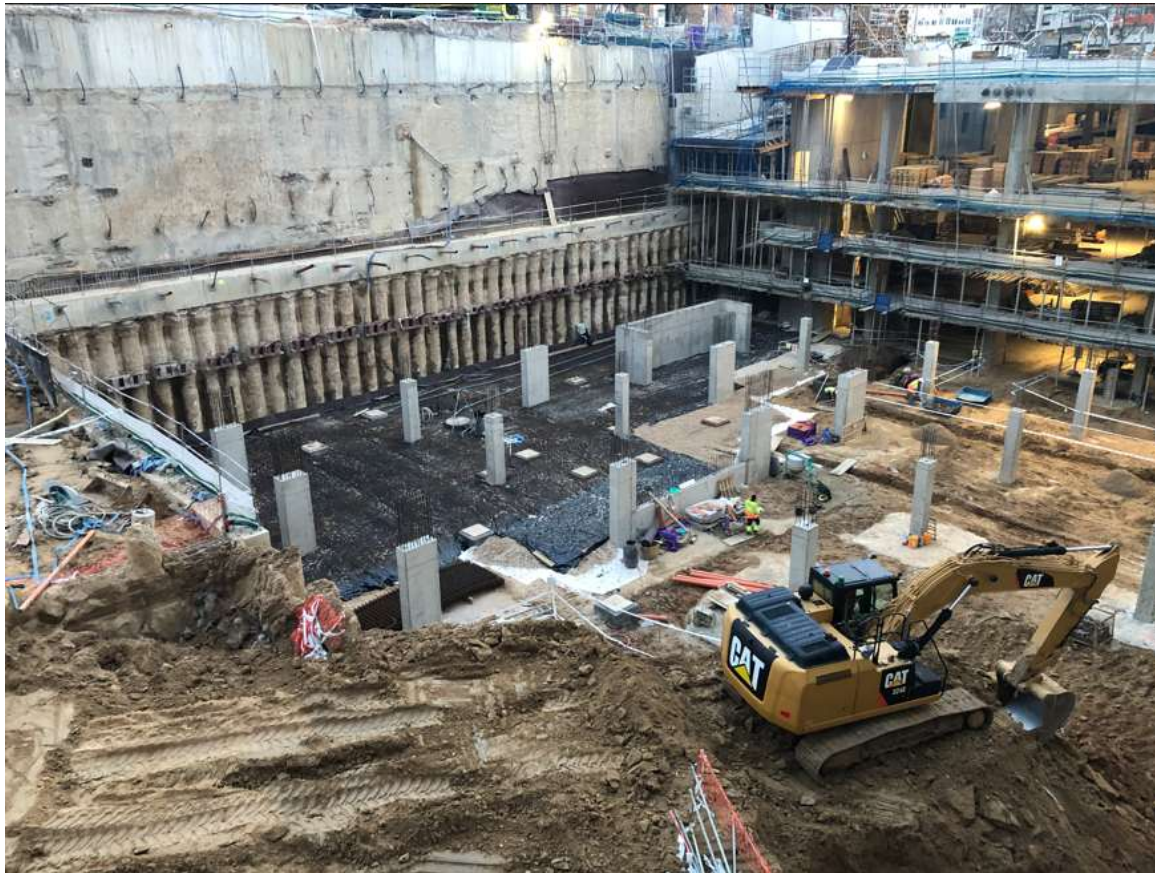
*Figura 3. Sótanos del 5 al 1 ejecutados en lado sur y ejecución del resto de zapatas y pilares del sótano 5 en lado norte.*

Como se ha indicado, el número de sótanos varía en la superficie del aparcamiento, llegando hasta el nivel sótano 5 en la zona sur (Figura 3) que coincide con la superficie que inicialmente ocupaba el Centro Comercial demolido. Gran parte de este sótano 5 está cimentado mediante zapatas y sobre ellas se ejecutó una solera de hormigón armado de 200 mm de espesor, manteniendo su cota superior (-12.45m respecto al terreno de juego) uniforme y enrasada con la cara superior de las losas de cimentación.

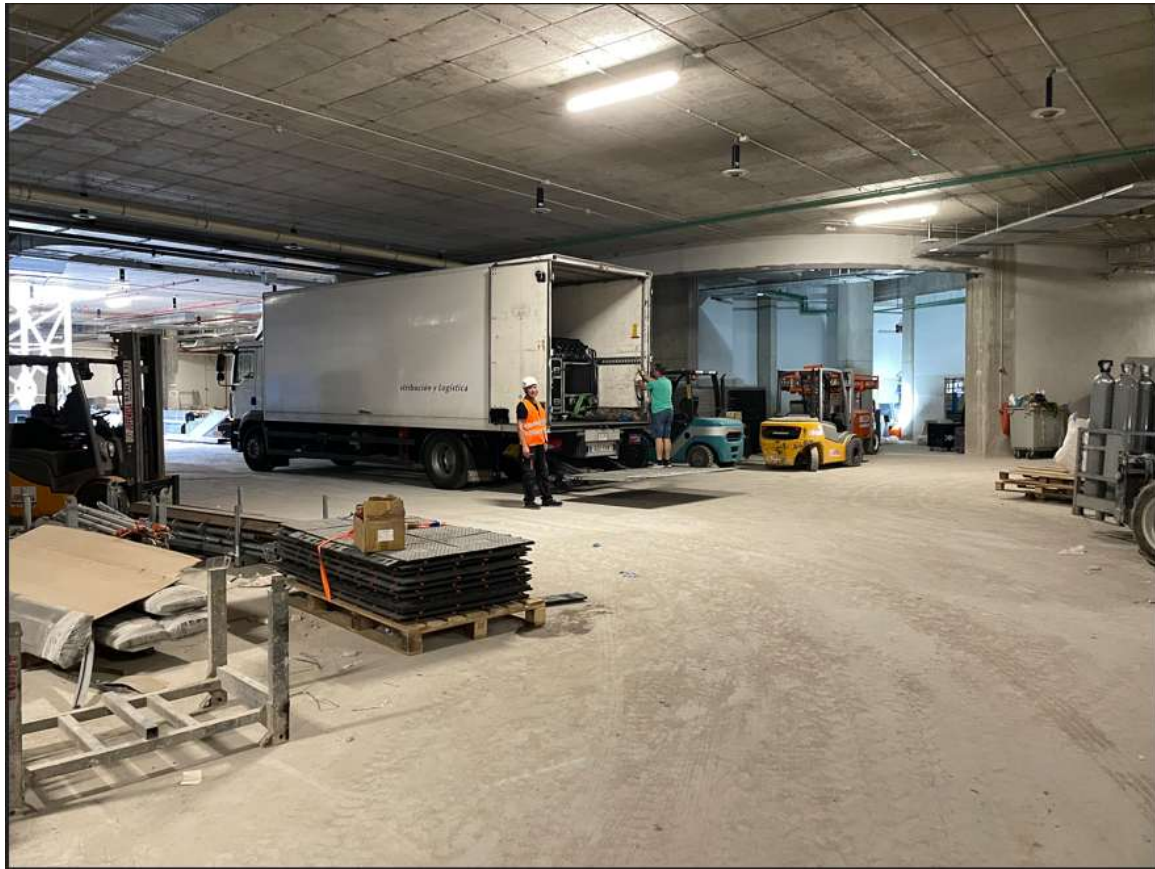
*Figura 4. Paso de camiones en sótano 2*

En el forjado de sótano 2, la necesidad de soportar mayores sobrecargas debido al paso de vehículos pesados, unidades móviles y disposición de instalaciones pesadas (Figura 4), hace necesario que el canto de la losa aumente a 370 mm. Además, se aumenta la altura libre para permitir el paso de estos vehículos. La zona norte, a partir de la sala de prensa, se resuelve con losa de canto de 300 mm.

La estructura de la mayor parte del aparcamiento se ejecuta mediante pilares dispuestos formando una cuadrícula de 7.8 x 7.8 m aproximadamente. Esta cuadrícula se mantiene desde el sótano 5 hasta el sótano 2, donde mueren algunos de los pilares para permitir el paso de los camiones y autobuses.

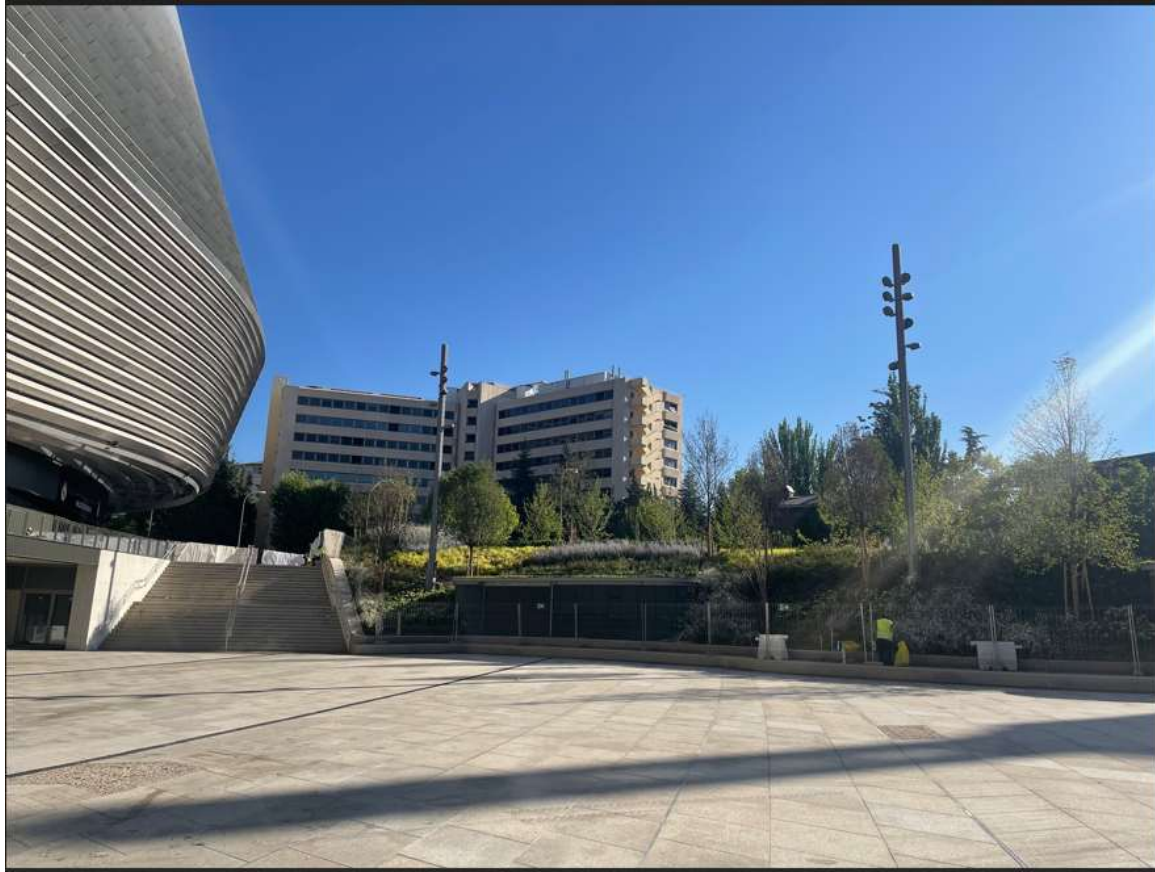
*Figura 5. Sótano 1 y Planta Primera. Vista general de la plaza pública.*

En los espacios exteriores de ambos niveles se debían contemplar cargas elevadas por ocupación y acceso de bomberos, así como la presencia de parterres de dimensiones considerables (Figura 5). En dichos parterres se dispusieron bloques de poliestireno expandido de alta densidad (Figura 6) que permitían el desarrollo de los volúmenes definidos en el proyecto de Urbanización, evitando los incrementos de carga que supondrían espesores excesivos de tierras.

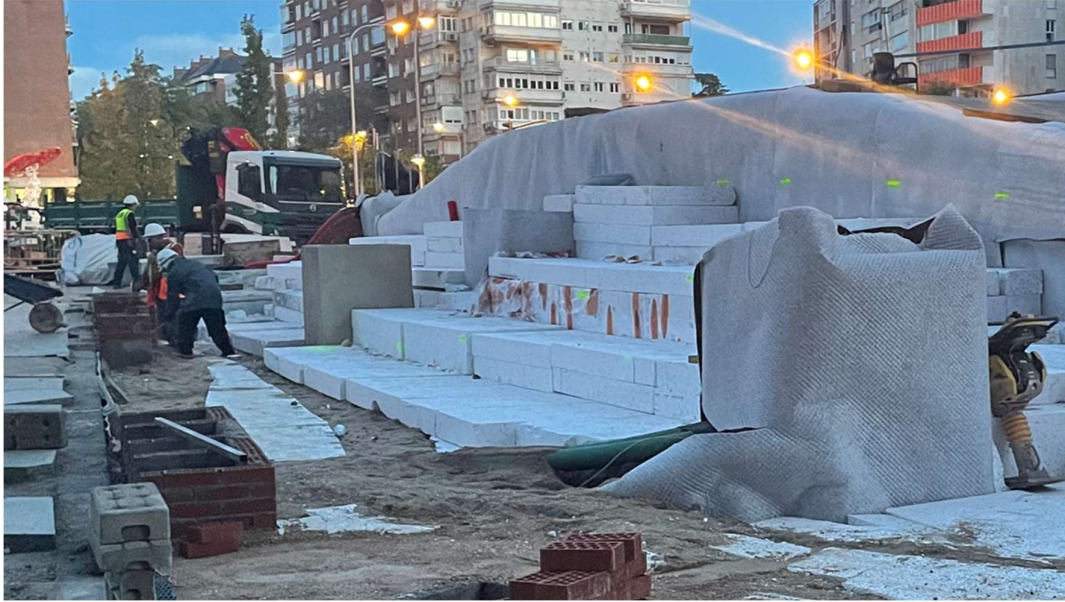
*Figura 6. Poliestireno expandido para formación de volúmenes en parterres de Plaza Pública.*

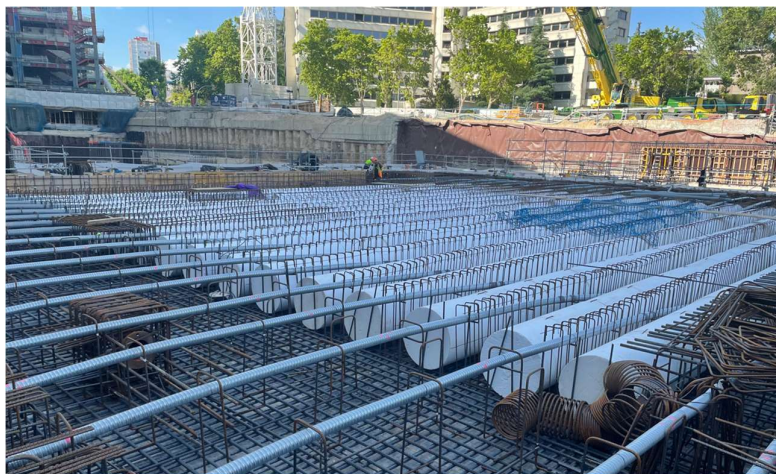
*Figura 9 Ejecución de losa aligerada*

Los aligeramientos empleados en la losa postesada bajo la plaza pública están formados por cilindros de porexpan de 700 mm. de diámetro, separados 1 m (Figura 8). Entre aligeramientos se disponían nervios estribados con tendones de pretensado de vaina circular. Perpendiculares a dichos nervios se definieron vigas embebidas, de aproximadamente cinco metros de ancho, en las que se disponían entre cinco y siete tendones de pretensado (Figura 9)

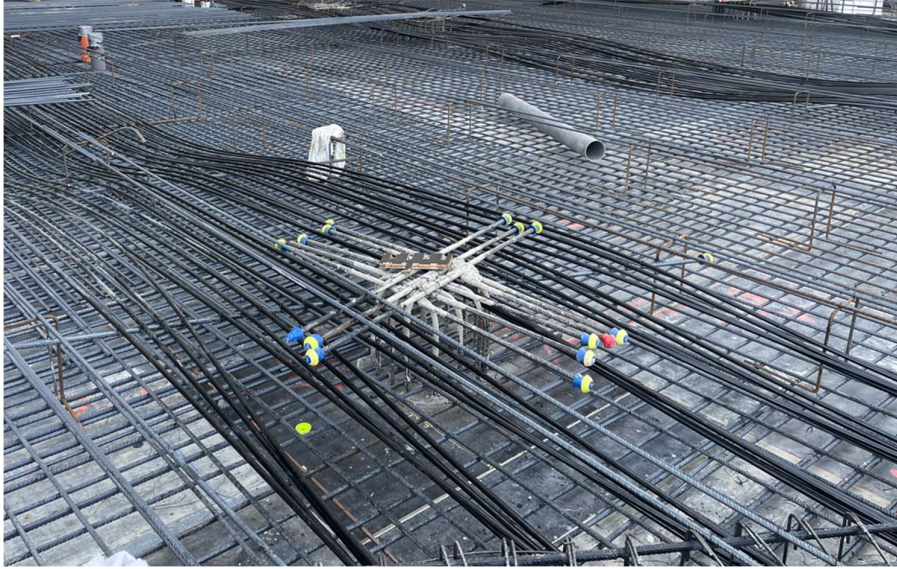
*Figura 10 Detalle de pretensado en forjado de Planta Primera.*

En la planta primera los cables de tesado se dispusieron únicamente en aquellas alineaciones de pilares que lo requerían, bien por la magnitud de las luces entre pilares (del orden de 16 metros en los vanos centrales), bien para controlar la deformación de los voladizos, situados tanto en la línea de conexión con el edificio existente como en el lateral de la plaza pública (Figura 10).

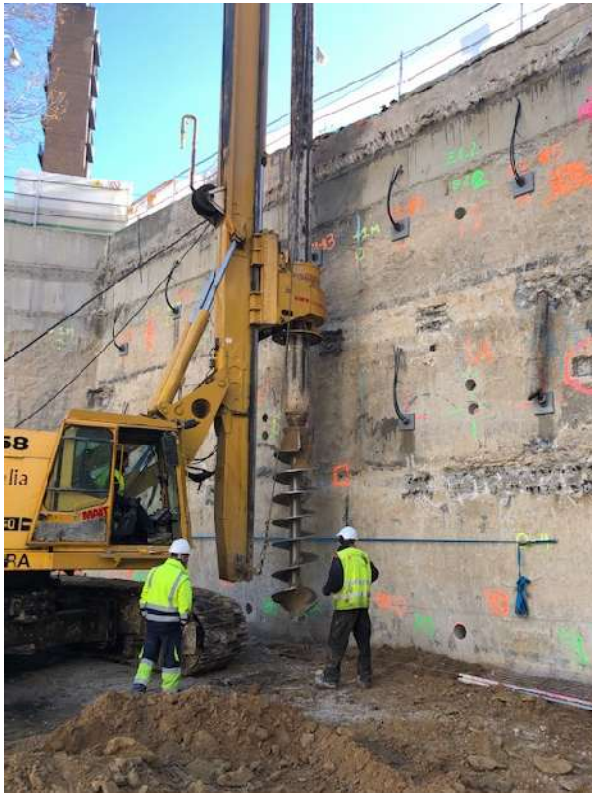
*Figura 20 Ejecución de pilotes en intradós de pantalla existente*

Se diseñó una solución en la que se respetaba el perímetro de muros pantallas continuas existentes de 600mm de espesor, los cuales se estabilizaron durante la demolición de la estructura existente para, posteriormente, profundizar el recinto mediante pantallas de pilotes adosadas a las anteriores.

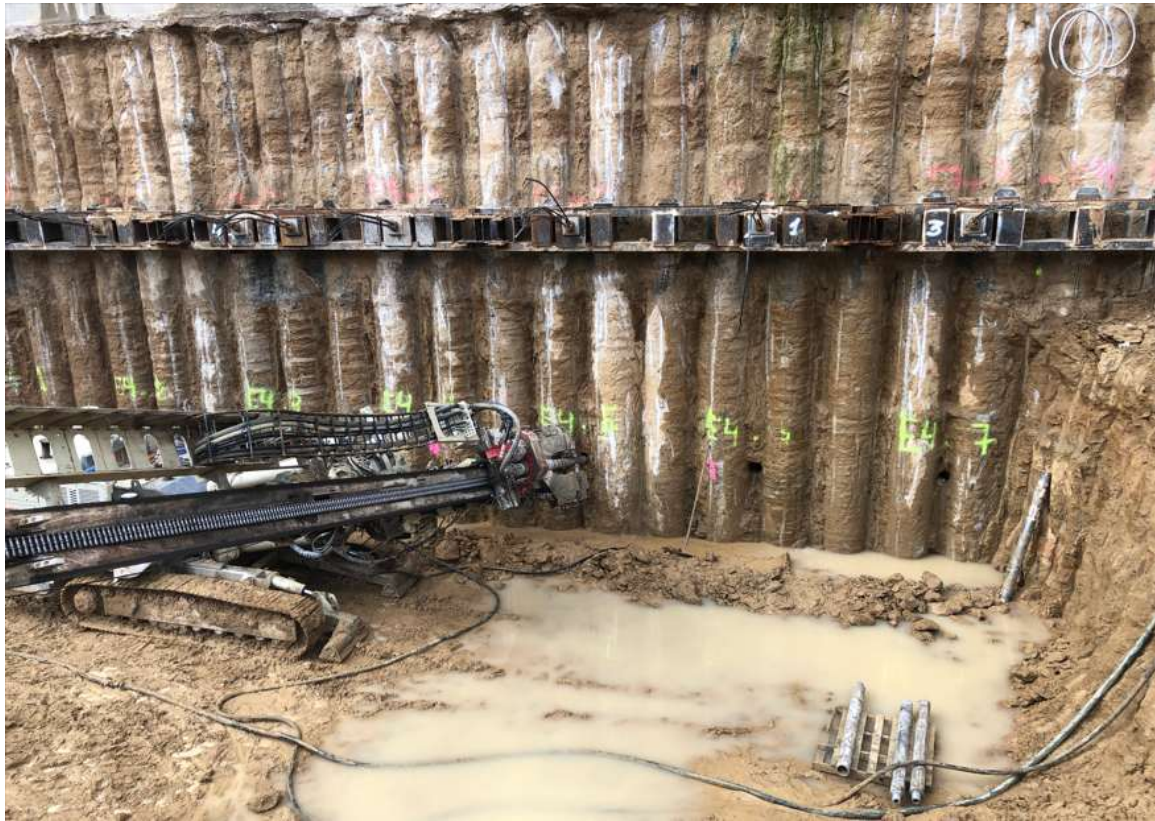
*Figura 22 Ejecución de anclajes al terreno.*

En una primera fase únicamente se demolió completamente la estructura al sur de la junta de dilatación, conservando la cimentación y los forjados bajo rasante de la zona norte, más cercana al edificio multiusos. Una vez puestos en carga los anclajes sobre las pantallas existentes, se eliminaron los forjados, pilares y cimentaciones, para proceder a la ejecución de la nueva pantalla de pilotes (Figura 21 y Figura 20), su viga de coronación y la ejecución (Figura 22) y tesado de los anclajes situados sobre ella. Posteriormente se realizó la excavación del terreno contando con filas intermedias de anclajes.

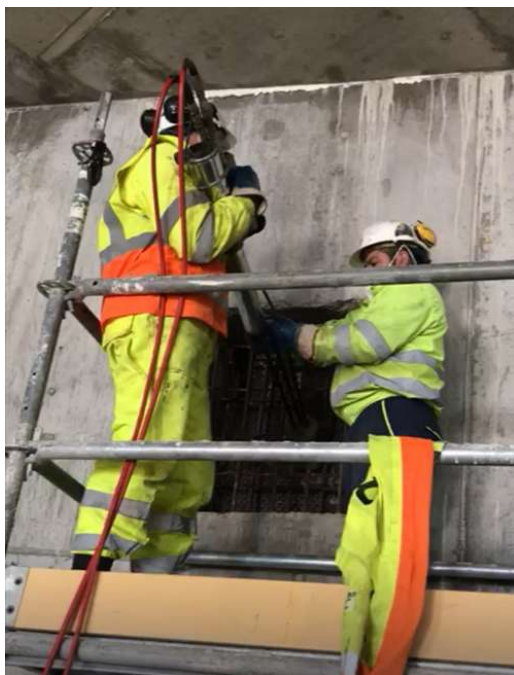
*Figura 23 Destesado y retirada de anclajes con muro forro.*

En el caso en que la nueva altura entre forjados sometía a la pantalla existente a esfuerzos mayores que los que resistió antes de la remodelación, se procedió al refuerzo de la misma. El refuerzo consistió en la creación de un “forro” de hormigón, adecuadamente armado, por el intradós de esta. Por facilidad de ejecución, se concibió desconectado estructuralmente de la pantalla existente y se realizó en la fase final de la construcción, justo antes de eliminar todos los nuevos anclajes provisionales, dejando unas ventanas en el muro para su posterior destesado y retirada (Figura 23).

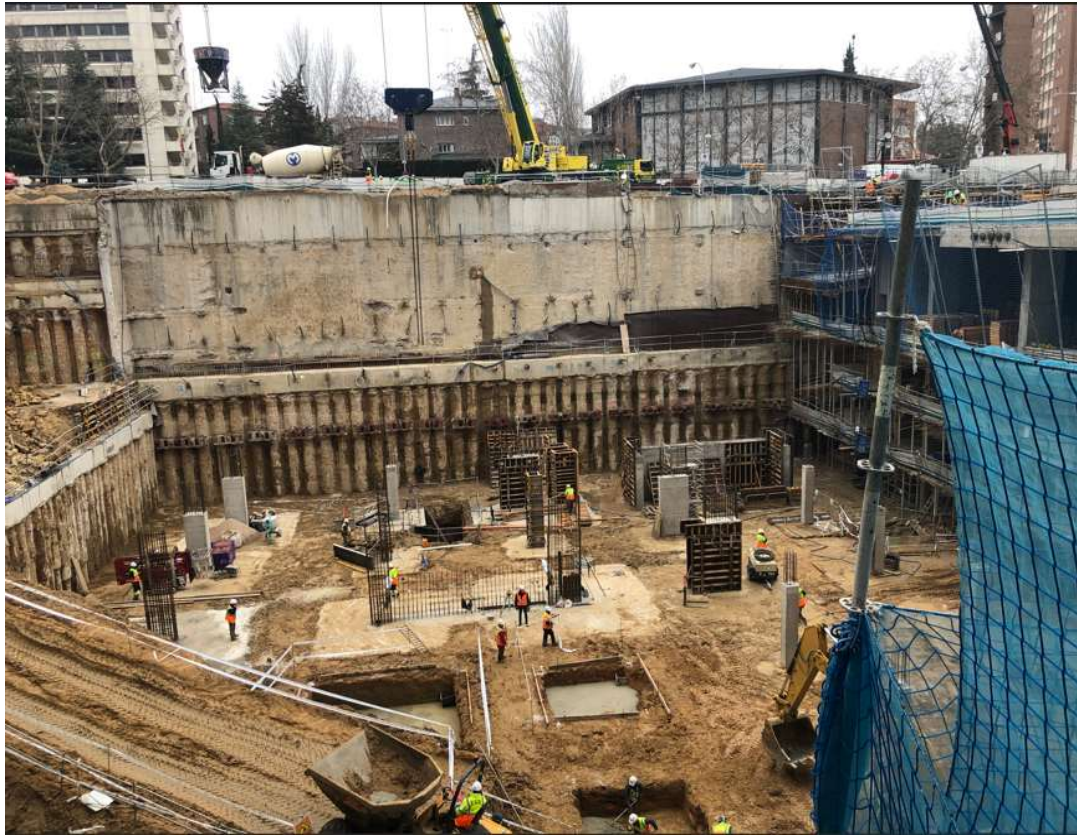
Una vez realizadas las demoliciones, la ejecución de los sótanos del aparcamiento se llevó a cabo en dos fases, comenzando por ejecutar hasta el nivel sótano 1 la zona sur y continuando en segunda fase la ejecución de la zona norte (

*Figura 30 Ejecución de zapatas en extremo norte del sótano 5*

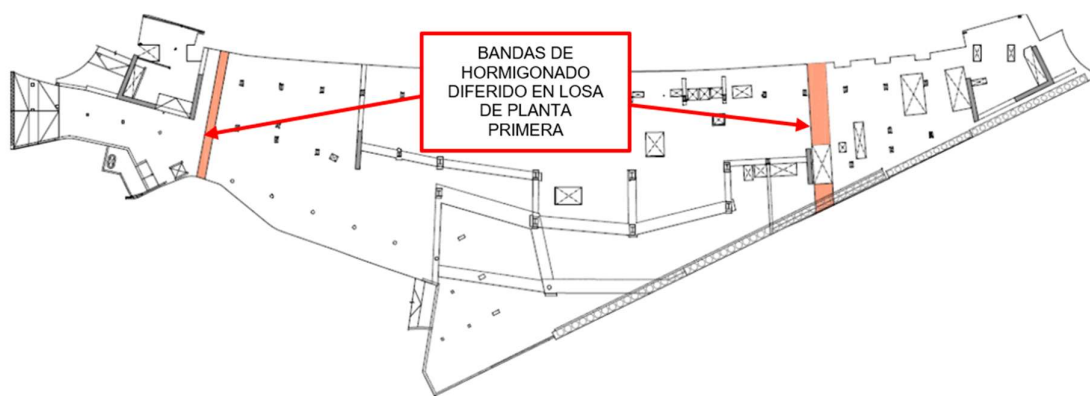
Respecto a la losa del nivel 1 (con una dimensión de aproximadamente 180 metros en dirección norte-sur), además de las disposiciones adoptadas relativas a las cuantías de armado para controlar los efectos de fisuración por la ausencia de juntas de dilatación (comentado anteriormente), se definieron dos bandas de hormigonado diferido (*Figura 33*) para reducir los esfuerzos de tracción debidos a fenómenos reológicos, ya que los extremos de este nivel se encuentran conectados a los muros de los torreones, de gran rigidez frente a esfuerzos horizontales, lo que impedía la dispersión de tensiones de tracción de la losa.

Estas bandas se hormigonaron con un desfase del orden de seis meses respecto al resto de la losa.

*Figura 33 Situación de bandas de hormigonado diferido en losa de Planta Primera.*
