Nº 189

ASOCIACIÓN
TÉCNICA
ESPAÑOLA
DEL
PRETENSADO

XIV ASAMBLEA TÉCNICA
NACIONAL DE LA ASOCIACIÓN
TÉCNICA ESPAÑOLA DEL

| 457-7-8 | Disminución de la adherencia entre hormigón y barras corrugadas debida a la corrosión | 49-65 |

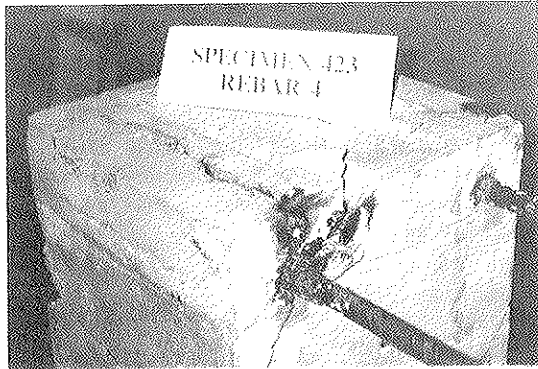
Fig. 7. Foto y esquema de una rotura por adherencia.

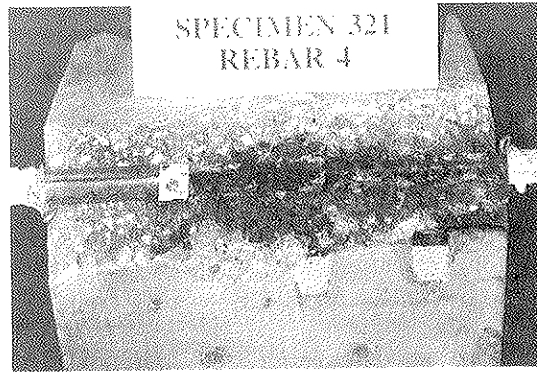
Fig. 9. Aspecto de una probeta con armadura corroída y sin cercos, después de realizar el ensayo y haber removido el recubrimiento de hormigón.

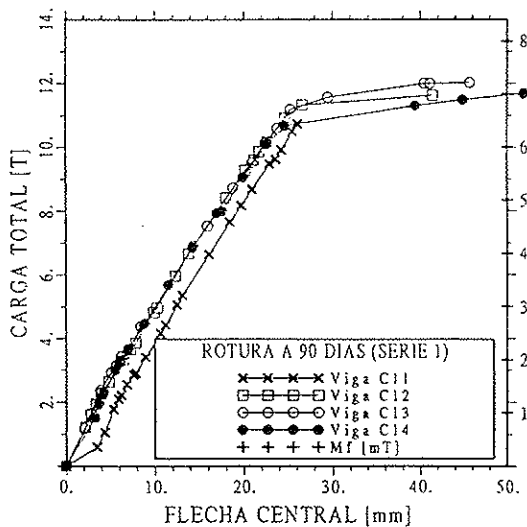
Fig. 18. Flecha en la sección central de la viga.

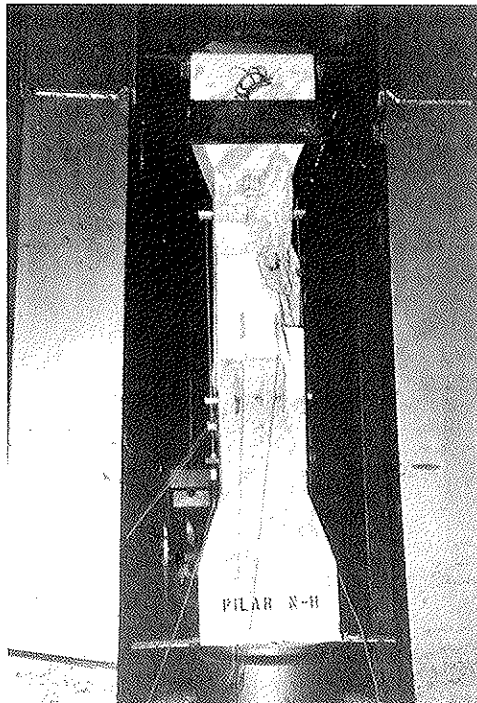
Foto 7. Rotura del pilar nº 11.
