Remodelación del estadio Santiago Bernabéu.

La creación de un icono del siglo XXI

Jesús Javier Mateos Hernández-Briz, Óscar Liébana Carrasco

REFORMA DEL ESTADIO SANTIAGO BERNABÉU - LA CREACIÓN DE UN ICONO DEL SIGLO XXI

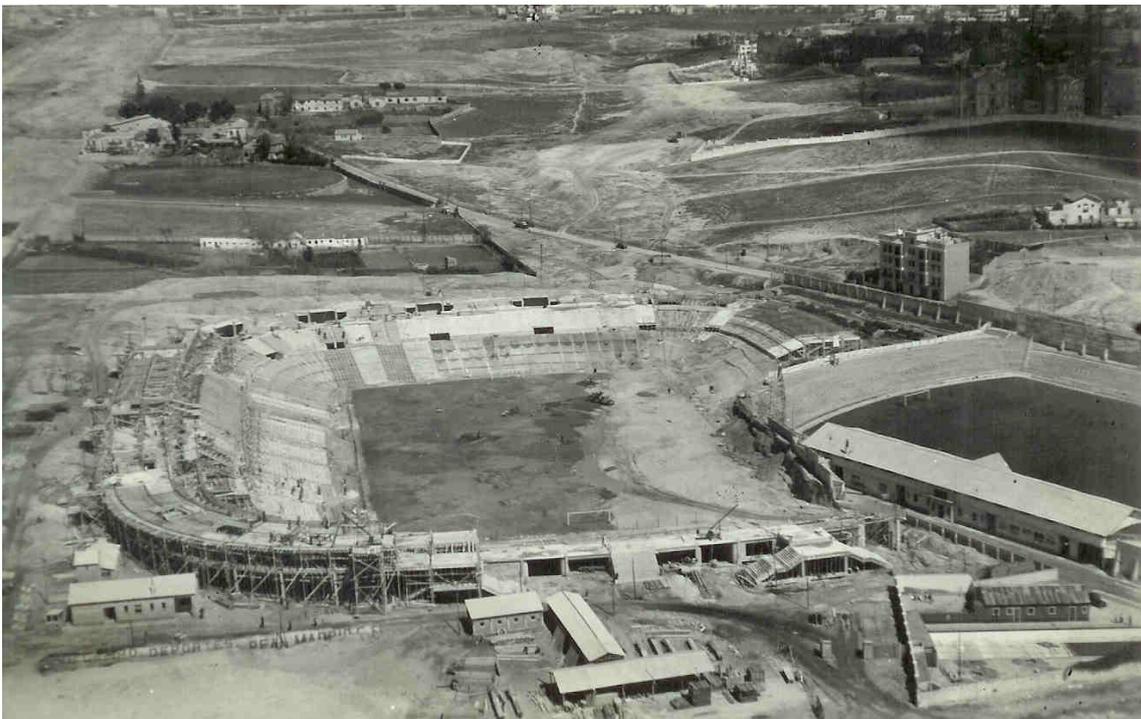
IMAGEN 2 - OBRAS DEL NUEVO ESTADIO JUNTO AL ANTIGUO ESTADIO DE CHAMARTÍN

Fue en 1944 cuando el Club, bajo la presidencia de D. Santiago Bernabéu, adquiere los terrenos anexos a este estadio para construir uno nuevo (IMAGEN 2) siguiendo el proyecto de los arquitectos Manuel Muñiz Monasterio y Luis Alemany Soler, y con diseño estructural de Carlos Fernández Casado [2][3].

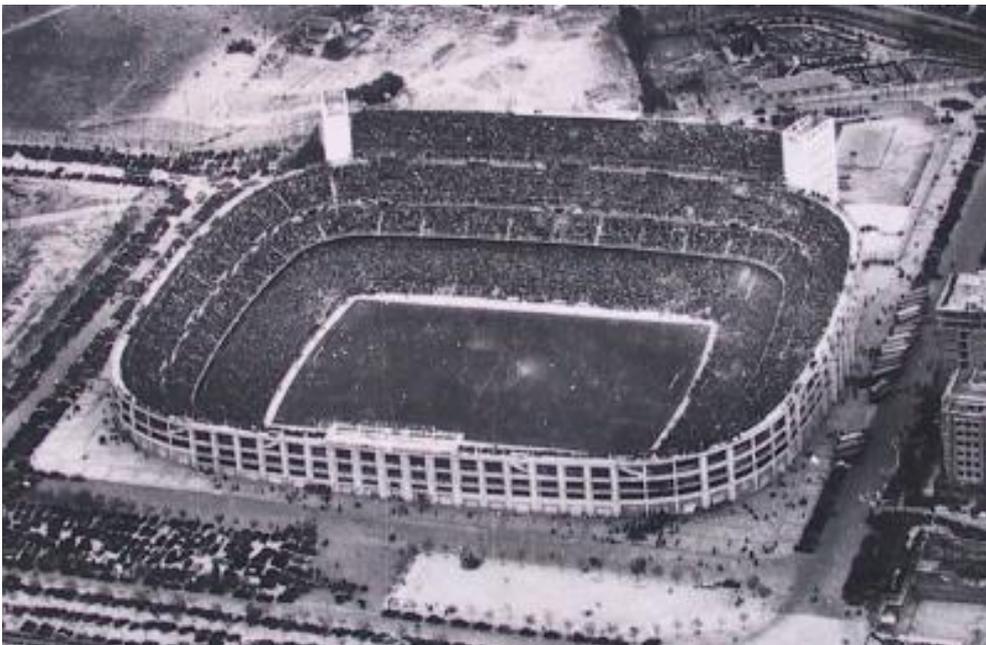
IMAGEN 4 - LA AMPLIACIÓN DE 1954

A partir de ese primer diseño, a lo largo de los años, el estadio ha ido sufriendo distintas reformas y ampliaciones. El 19 de junio de 1954, y bajo proyecto y dirección de los mismos técnicos del diseño original, se inauguró la ampliación de lateral este (IMAGEN 4). Esta ampliación completa los dos primeros anfiteatros que faltaban en este lateral en el edificio original y añade sobre ambos un tercer anfiteatro, con lo que el aforo completo sube a 125.000 espectadores [4].

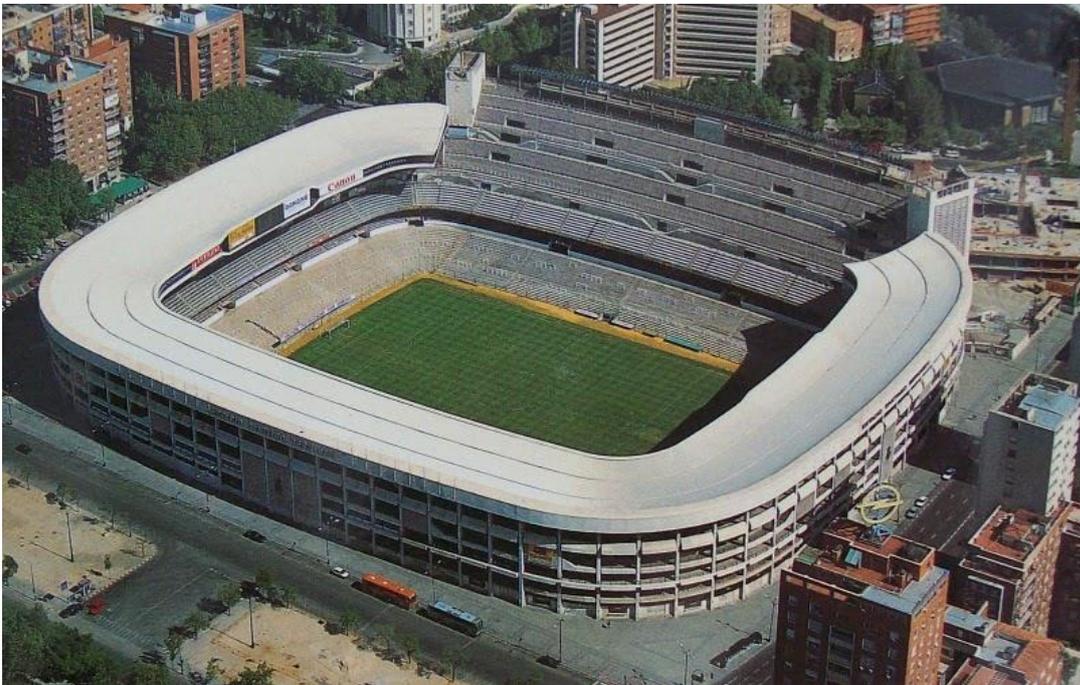
IMAGEN 5 - EL ESTADIO EN 1982

La nueva cubierta se resolvió mediante cerchas en voladizo arriostradas entre sí y fijadas a dos de las líneas de pilares originales del estadio. Los pilares de línea más exterior, que se veían sometidos a fuertes tracciones, requirieron un refuerzo mediante cables verticales de pretensado que aseguraran el correcto comportamiento de los mismos.

La siguiente gran reforma tuvo lugar con motivo del Campeonato Mundial de fútbol que se celebró en España en 1982 (IMAGEN 5), bajo proyecto de los arquitectos Luis y Rafael Alemany y Manuel Salinas, y con proyecto estructural de OTEP Internacional, en la que se dotó de cubierta a las gradas de los fondos y del lateral oeste, se remodeló la fachada y se instalaron nuevos marcadores electrónicos [5].

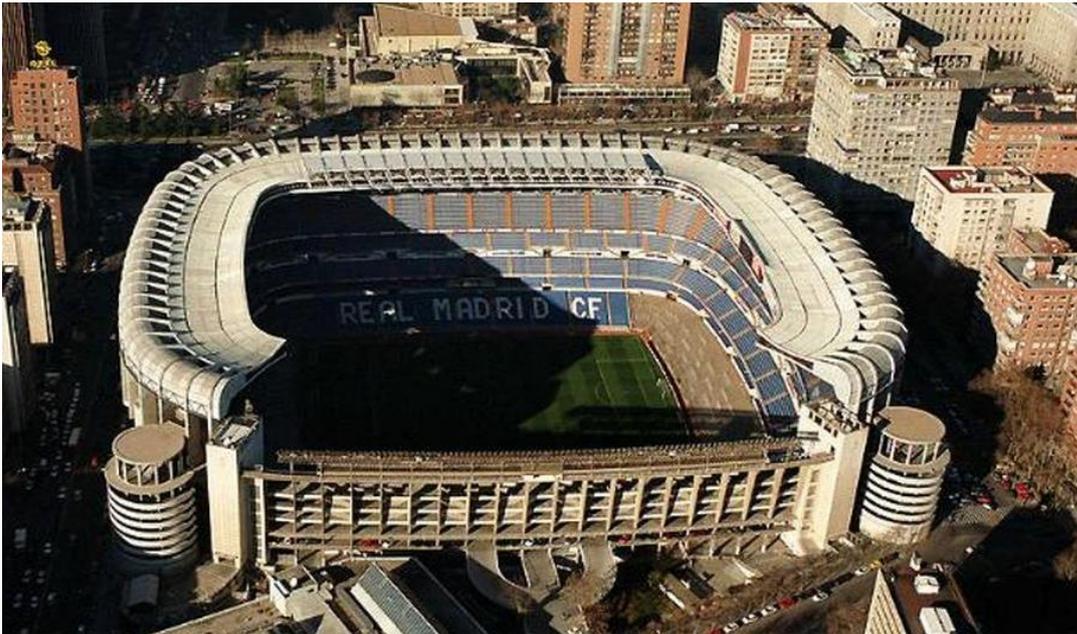
IMAGEN 6 - LA AMPLIACIÓN DE 1994

En 1994 tuvo lugar otra gran ampliación del estadio (IMAGEN 6). Con proyecto arquitectónico del estudio Lamela y estructural de OTEP Internacional, se amplió de nuevo significativamente la capacidad del recinto, creando dos nuevos niveles de anfiteatro en el arco norte-oeste-sur completo, añadiendo 21.000 nuevas localidades [6].

La creación de los nuevos graderíos obligó a elevar la cubierta de 1982 unos veinte metros sobre su posición anterior, conectándose a la estructura de esos nuevos graderíos. Adicionalmente se dispuso una cubierta telescópica en el lateral oeste, sobre la zona del palco presidencial que compensara la pérdida de protección frente a la lluvia de los espectadores que suponía la nueva posición elevada de la cubierta.

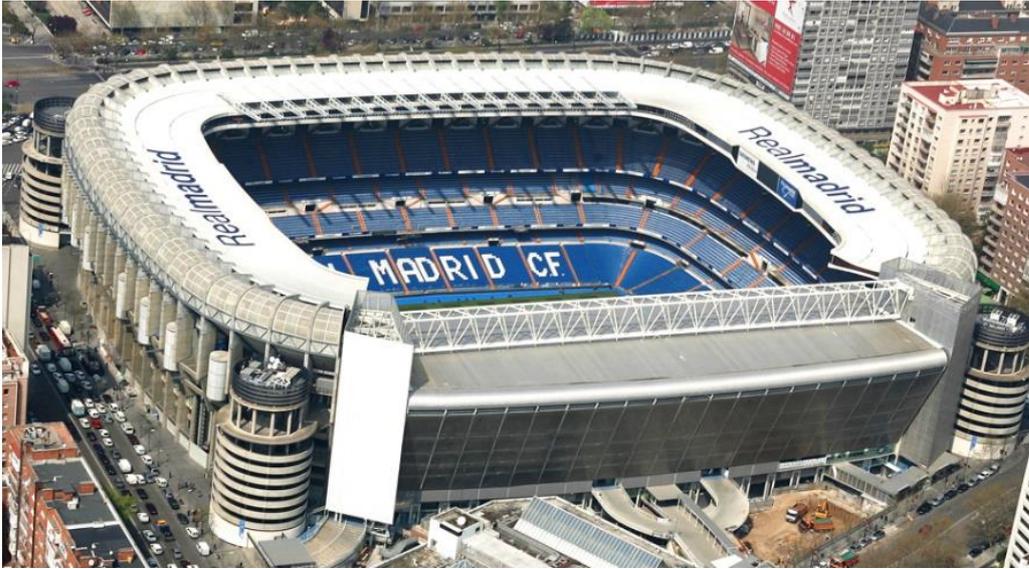
IMAGEN 7 - LA REFORMA DE 2004

Finalmente, la última reforma significativa, antes de la actual, se produjo en 2004 [7], año en el que, también con proyecto de estudio Lamela, se amplió ligeramente el aforo hasta los actuales 80.000 espectadores, y se dotó de cubierta a las gradas del lateral este que eran las únicas que carecían de cubrición, ejecutando también un nuevo cerramiento para la fachada este (IMAGEN 7).

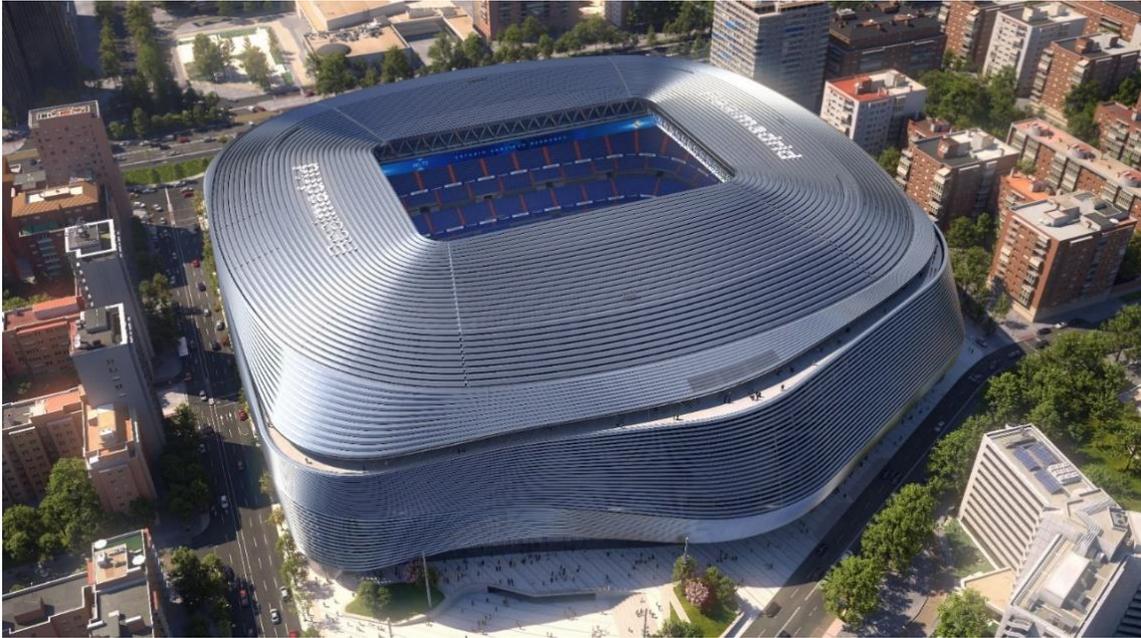
IMAGEN 9 - LA PROPUESTA DE L35, GMP Y RIBAS Y RIBAS

El diseño propuesto por los ganadores está basado en convertir el estadio en una innovadora y versátil arena multifuncional, dotándolo de una nueva envolvente de geometría asimétrica, formada por lamas de acero inoxidable (IMAGEN 9) que dan al Bernabéu un carácter completamente nuevo y enfatizan su estatus como hito de Madrid [10].

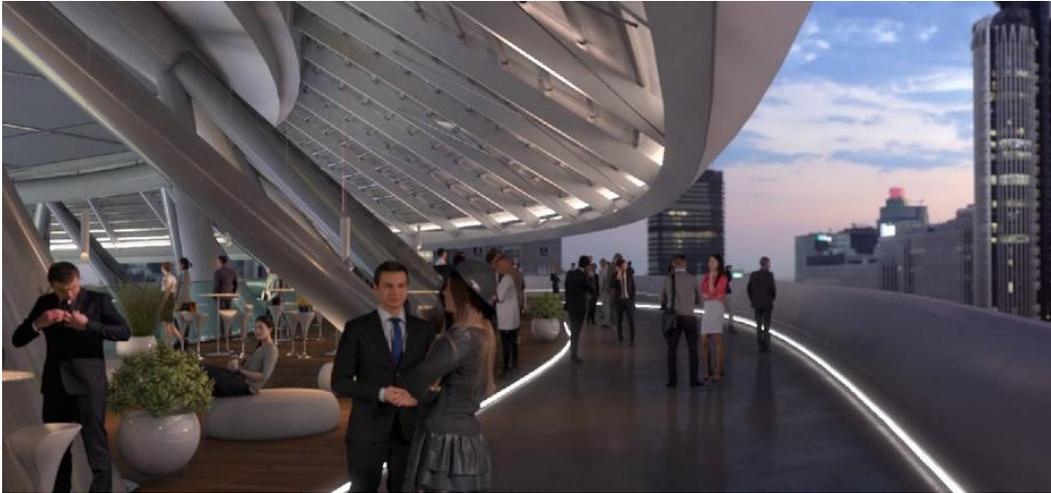
IMAGEN 11 - VISUALIZACIÓN DEL SKYWALK

En el lado oeste del estadio que limita al paseo de la Castellana, se diseña un nuevo edificio adosado al propio estadio. Este edificio está dedicado a circulaciones de

espectadores para acceso a los distintos niveles del estadio, así como en alojar el espacio del nuevo museo del Club, zonas de atención VIP y la parte oeste del gran recorrido de terraza peatonal, abierto tanto al terreno de juego como al exterior, que se desarrolla en el nivel de cubierta en el perímetro completo del estadio, conocido como Skywalk, y donde se alojan espacios de restauración (IMAGEN 11).

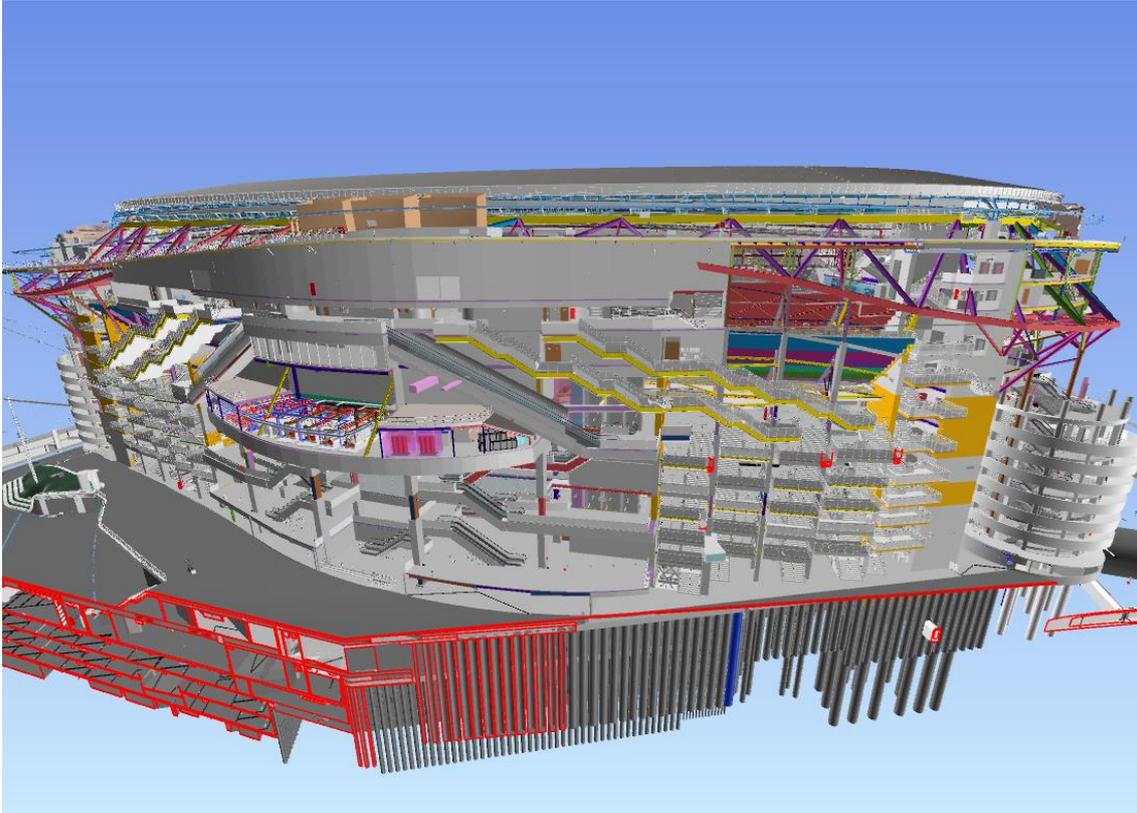
IMAGEN 13 - EDIFICIO DEL ESTE

El edificio en altura (IMAGEN 13), estructuralmente está formado por pórticos metálicos y forjados de chapa colaborante para los distintos niveles. Adicionalmente, estos pórticos deberán soportar, como en el caso del edificio oeste, las cargas de viento de cubierta en dirección norte-sur que entran por la celosía triangular de coronación del edificio,

conocida también como viga Corona, y en la que se produce la continuidad correspondiente del paseo 360° de cubierta por el skywalk.

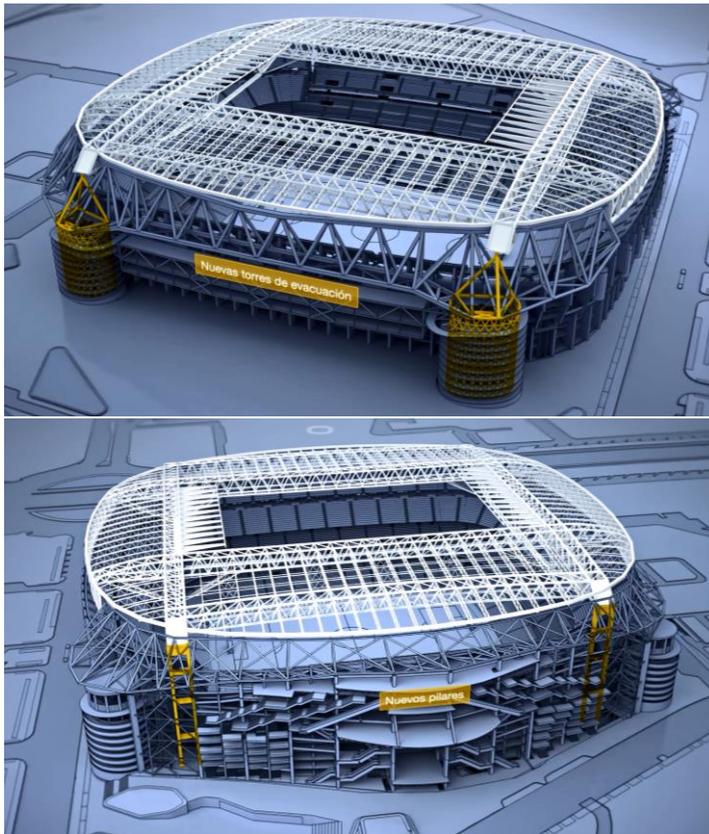
IMAGEN 15 - PUNTOS DE APOYO DE LA CUBIERTA

La estructura de cubierta tiene un peso total superior a las 15.000 toneladas y está situada a casi 50 metros de altura sobre el nivel de calle. El conjunto de esta estructura se apoya fundamentalmente mediante apoyos *Maurer* tipo POT en cuatro puntos: los trípodes dispuestos sobre las dos torres de evacuación del oeste y sobre dos pilares en la zona del edificio este (IMAGEN 15).

Estos pilares son totalmente independientes de la propia estructura del edificio del este, y son biarticulados para poder ajustarse a los movimientos provocados por las variaciones térmicas de la cubierta.

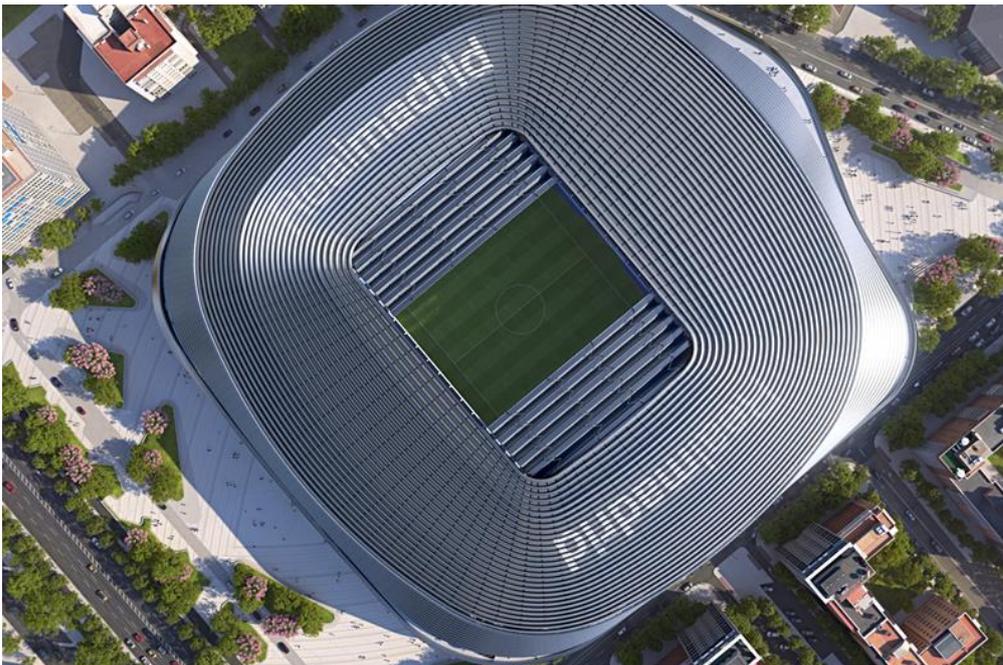
IMAGEN 18 - VISTA AÉREA DE LA CUBIERTA RETRÁCTIL

Uno de los elementos más significativos e innovadores del nuevo diseño del estadio es la cubierta retráctil, que puede cerrar completamente el óculo que, en la vertical del terreno de juego, queda abierto en la cubierta fija (IMAGEN 18).

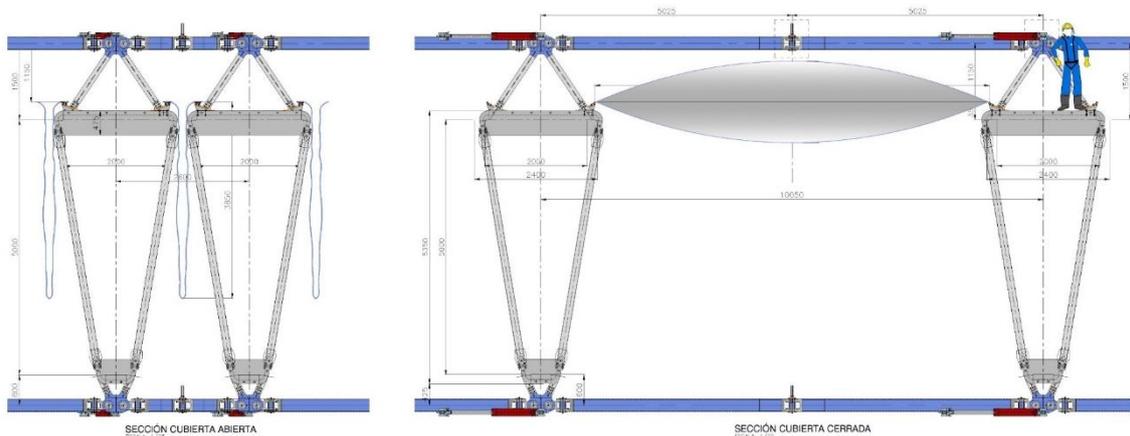
IMAGEN 20 - SECCIÓN VIGAS CON CUBIERTA RECOGIDA Y DESPLEGADA

El movimiento de estas cerchas permite el despliegue de unos cojines inflables de material plástico ePTFE (*PoliTetraFluoroEtileno* expandido) de dimensiones 8,00x72,50 metros con los que se consigue cubrir la totalidad del hueco (IMAGEN 20).

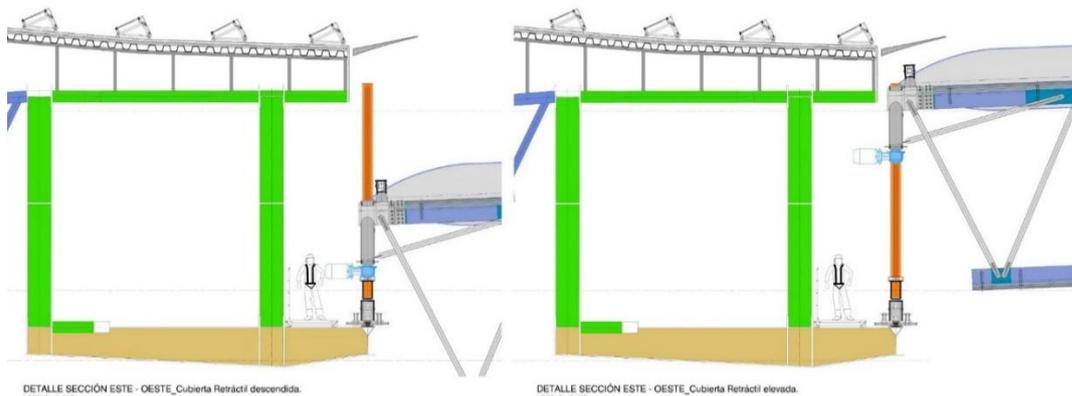
IMAGEN 21 - SECCIÓN APOYO CON CUBIERTA DESCENDIDA E IZADA

Con la cubierta extendida e inflada se procede a su elevación para cerrar el espacio contra la cubierta fija y así evitar cualquier entrada de agua al interior del estadio (IMAGEN 21).

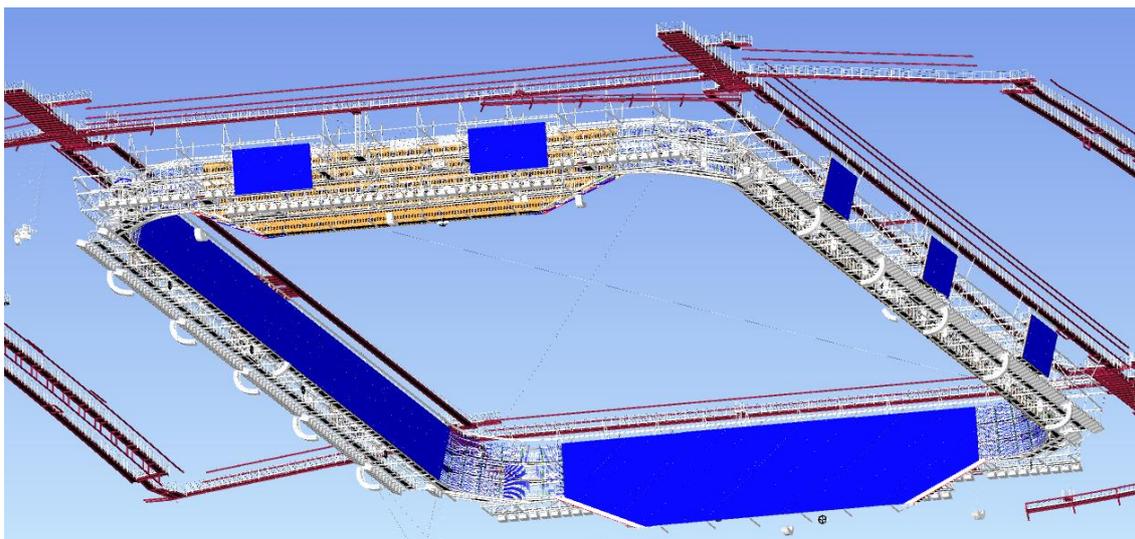
IMAGEN 22 - ESTRUCTURA DE BAJOCUBIERTA

Por debajo de la estructura de la cubierta fija y colgando de ella se sitúa la estructura denominada de bajocubierta (IMAGEN 22), diseñada para alojar los elementos tecnológicos del estadio y dotada de pasarelas de mantenimiento para las mismas. Está formada por celosías metálicas de hasta 13m de altura colgadas de las cerchas principales y de rodadura (IMAGEN 23). En su diseño y dimensionamiento, fue necesario respetar las estrictas tolerancias y movimientos admisibles requeridos por el fabricante de la propia pantalla.

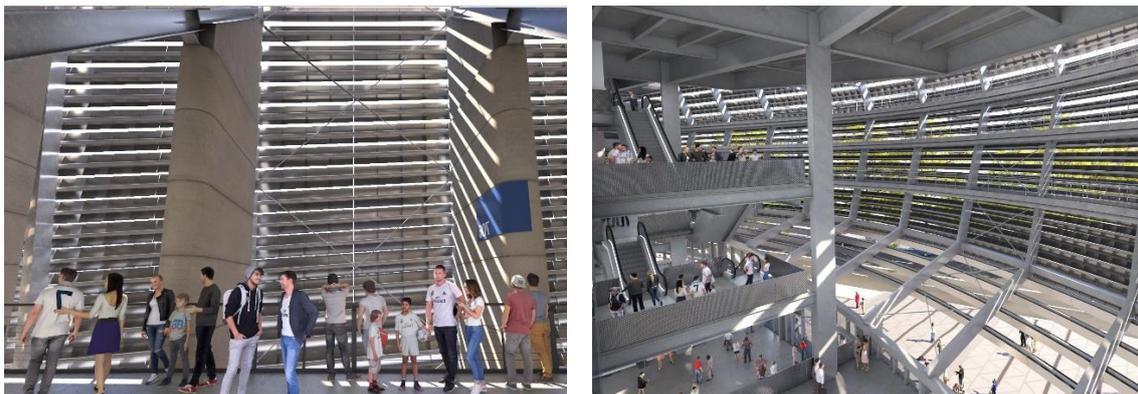
IMAGEN 25 - VISTA INTERIOR DE LA ENVOLVENTE

En fachada, la envolvente se plantea como un elemento permeable para permitir la correcta iluminación y ventilación interior del edificio, para lo cual se plantean espacios abiertos entre lama y lama que, desde el interior del edificio, permiten la visual del exterior sin suponer un contorno cerrado (IMAGEN 25).

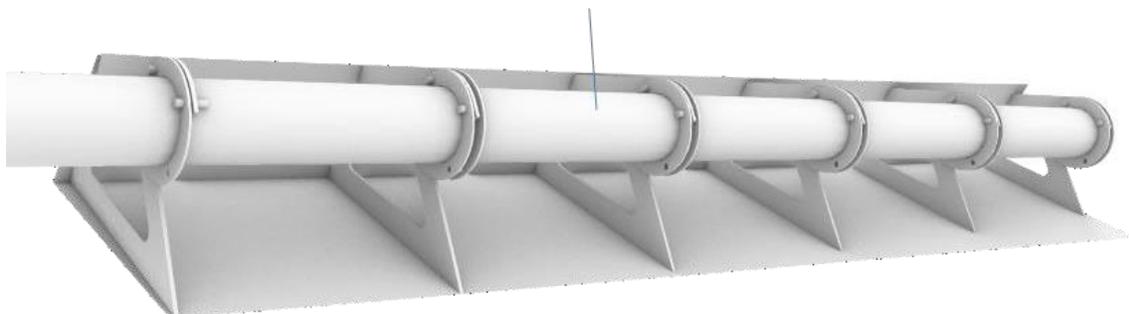
IMAGEN 26 - LAMA TIPO DE FACHADA

Estructuralmente, las lamas de fachada están constituidas por un tubo de acero que le aporta la rigidez necesaria para soportar las correspondientes cargas de viento y trasladarlas a la estructura portante. A este tubo se fijan las chapas de acero inoxidable que la conforman mediante cuerdas de chapa de aluminio que aseguran la geometría deseada para cada una de ellas (IMAGEN 26).

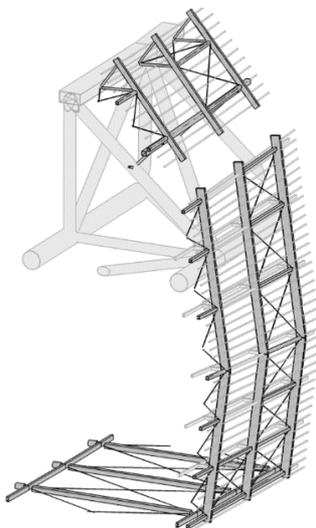
IMAGEN 28 - SUBESTRUCTURA DE FACHADA

Esta subestructura, para no sobrecargar la estructura original del edificio, transmite la totalidad de las cargas verticales de fachada a las nuevas estructuras de la cubierta, colgando de la viga corona en todo el perímetro del estadio, apoyándose en su parte inferior en las costillas de hormigón existentes, pero solo a efectos de viento. (IMAGEN 28)

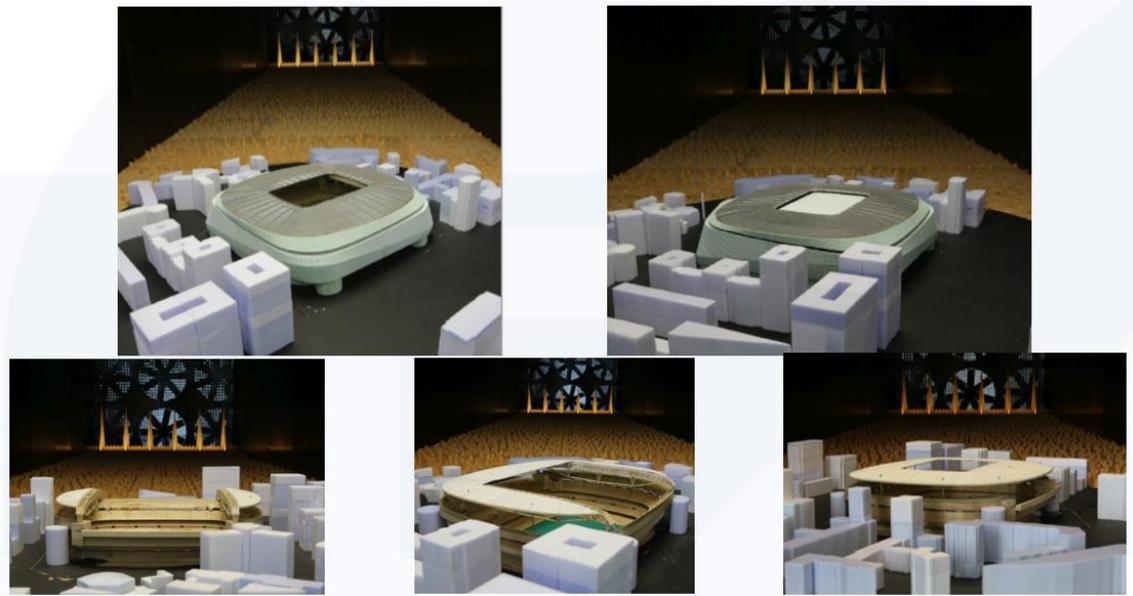
IMAGEN 29 - MODELO DE TÚNEL DE VIENTO

Para el diseño estructural de la fachada y la cubierta, y por extensión del resto del edificio se realizaron ensayos de túnel de viento con las distintas configuraciones de cubierta retráctil abierta y cerrada, así como la de las distintas fases de construcción (IMAGEN 29).

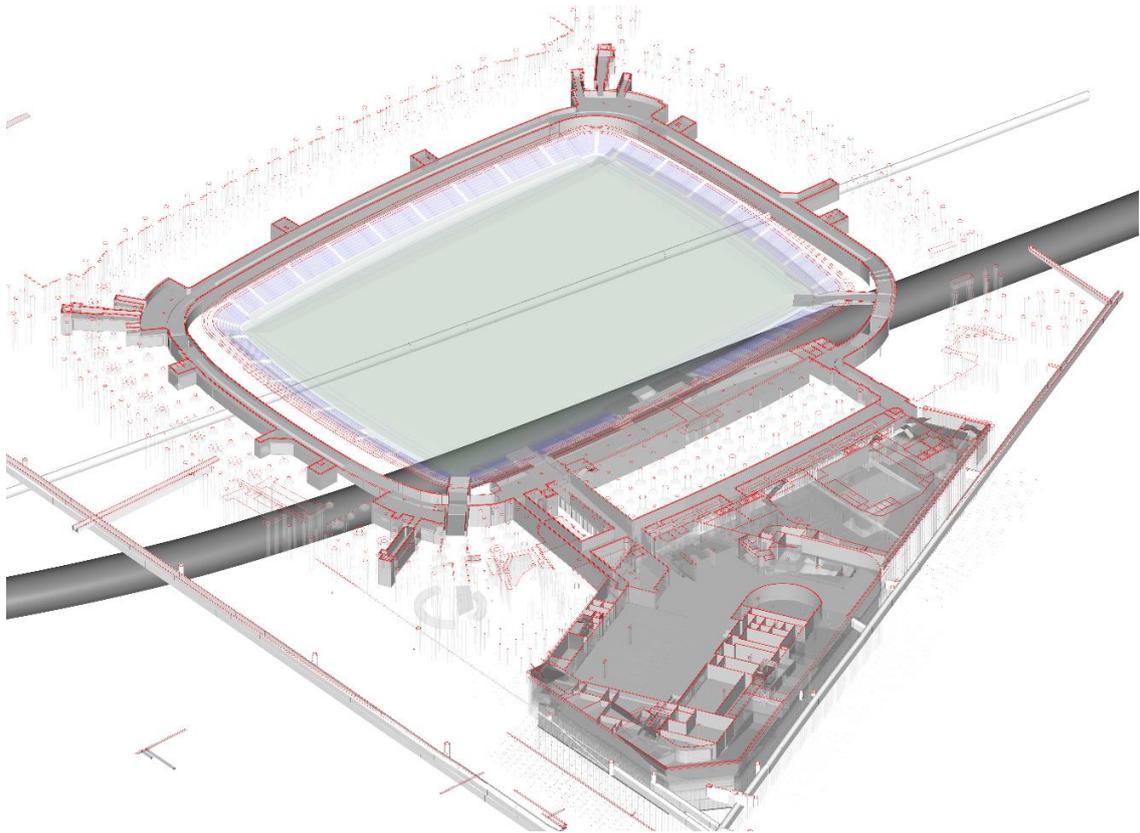
IMAGEN 30 - GALERÍA LOGÍSTICA Y TÚNEL DE ADIF

El diseño de esta galería, ejecutada principalmente en “*cut&cover*” con pantallas de micropilotes y losa de hormigón, tiene una particularidad provocada por el hecho de que, bajo el estadio, y con muy poca cobertura, cruza el túnel ferroviario Atocha-Chamartín construido en la primera mitad del siglo pasado y que interfiere con su trazado y con las estructuras del estadio (IMAGEN 30). Para resolver esta interferencia, se adapta el trazado de la galería y se realizan estructuras independientes, tanto en la galería como en la grada afectada, para aislar el túnel con respecto a todos los elementos del estadio.

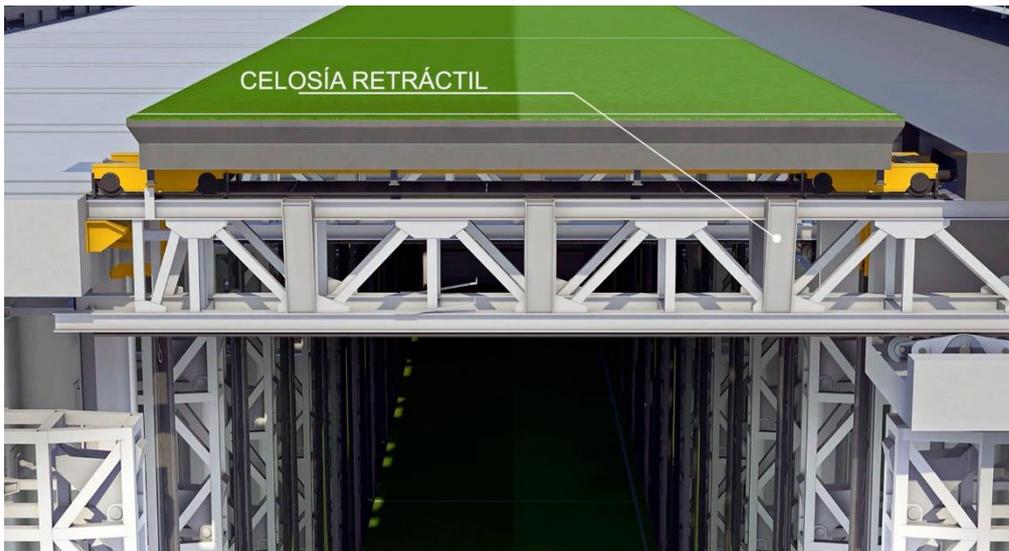
IMAGEN 34 - CELOSÍA RETRÁCTIL

Tanto la tapa en modo evento, como la bandeja de césped nº6, que, apoyada sobre las vigas retráctiles, cierra la caverna en modo partido, requieren un elevado nivel de rigidez para evitar que en su utilización se puedan producir vibraciones indeseadas.

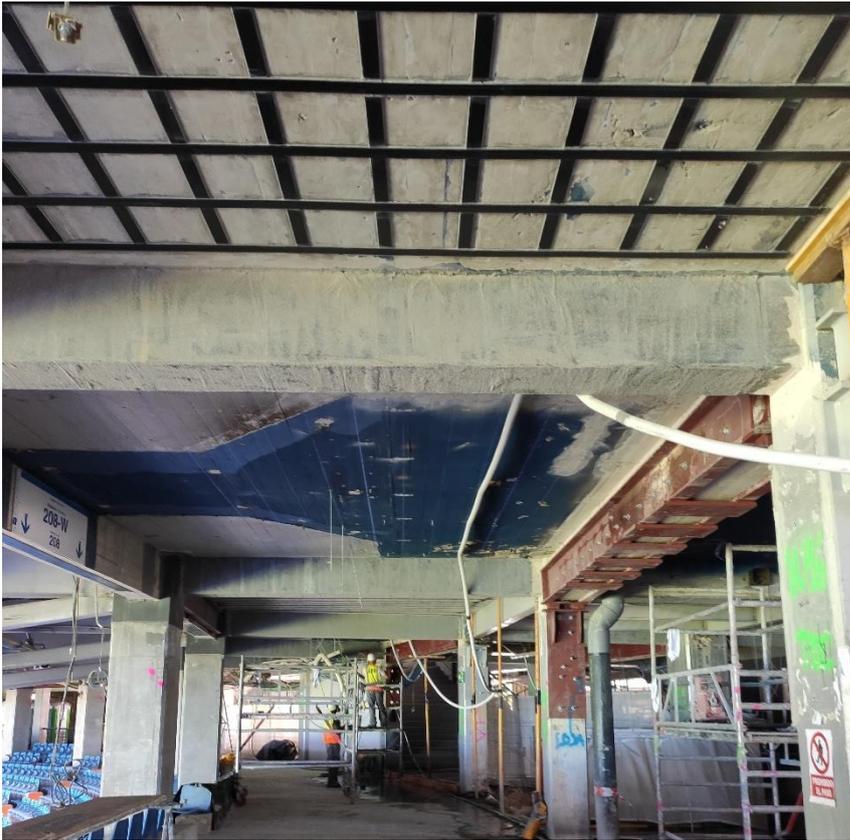
IMAGEN 38 - LOSA REFORZADA CON BANDAS DE FIBRA Y VIGA REFORZADA CON ESTRUCTURA METÁLICA

Los refuerzos que, tras los estudios específicos, resultaron finalmente necesarios, se plantearon, dependiendo de la necesidad específica y la localización, con tipologías diversas: refuerzos metálicos, recrecidos de hormigón, aplicación de bandas de fibras de carbono, etc., llegando en algunos casos extremos a la demolición y reconstrucción de la zona cuando no se alcanzaban propuestas razonables de diseño con aprovechamiento de la estructura existente.

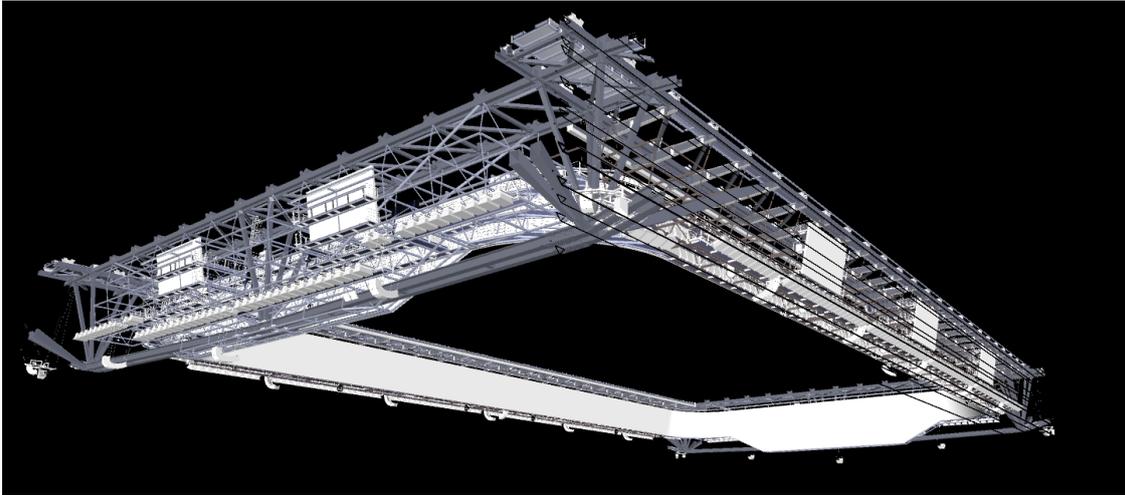
IMAGEN 39 - VIDEOMARCADOR 360º

Se complementa con diez pantallas traseras de 9x5 metros para dar servicio a las gradas más altas que no tiene visibilidad suficiente de la pantalla 360°.
