## **hormigón y acero**

**ltimas noticias de hormigón pretensado**

**n. 91**

**2.º trimestre 1969**

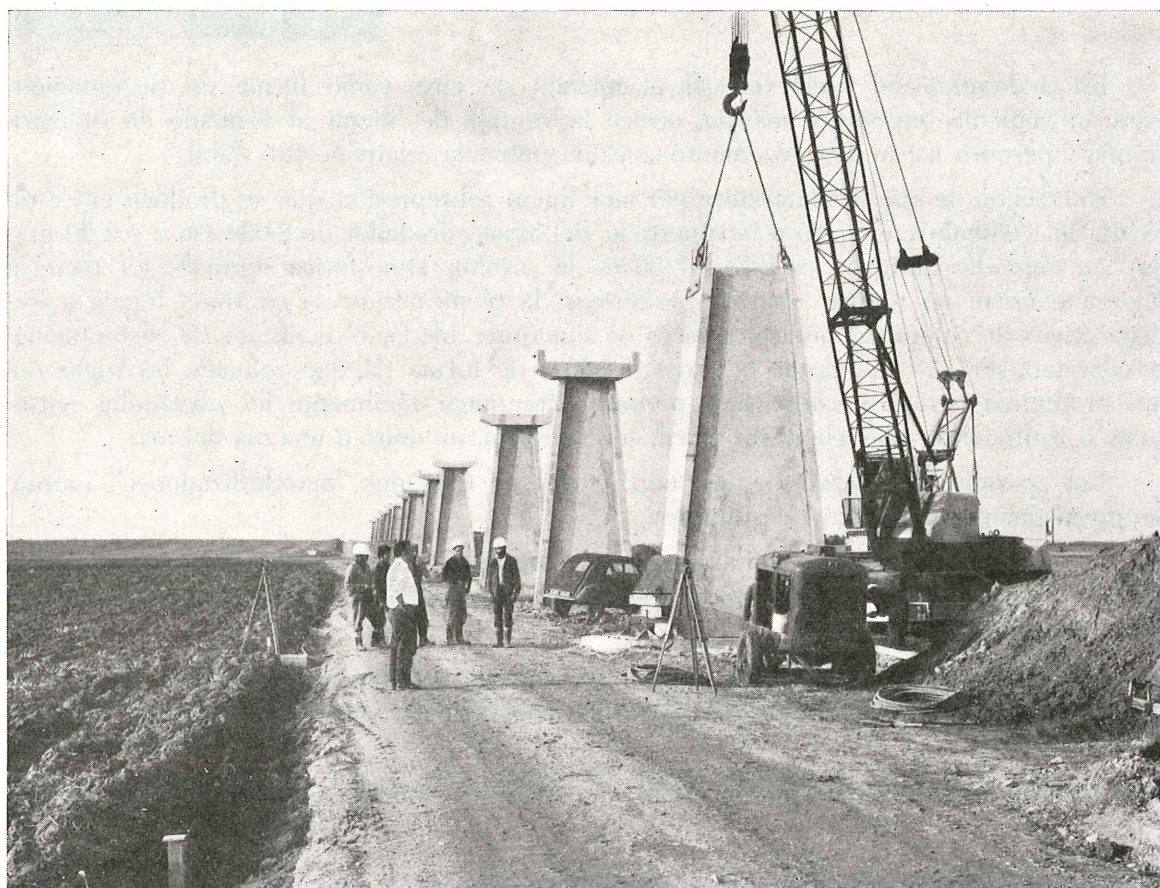
Fig. 2. — Las pilas que soportan la vía están situadas cada 20 metros, de eje a eje.

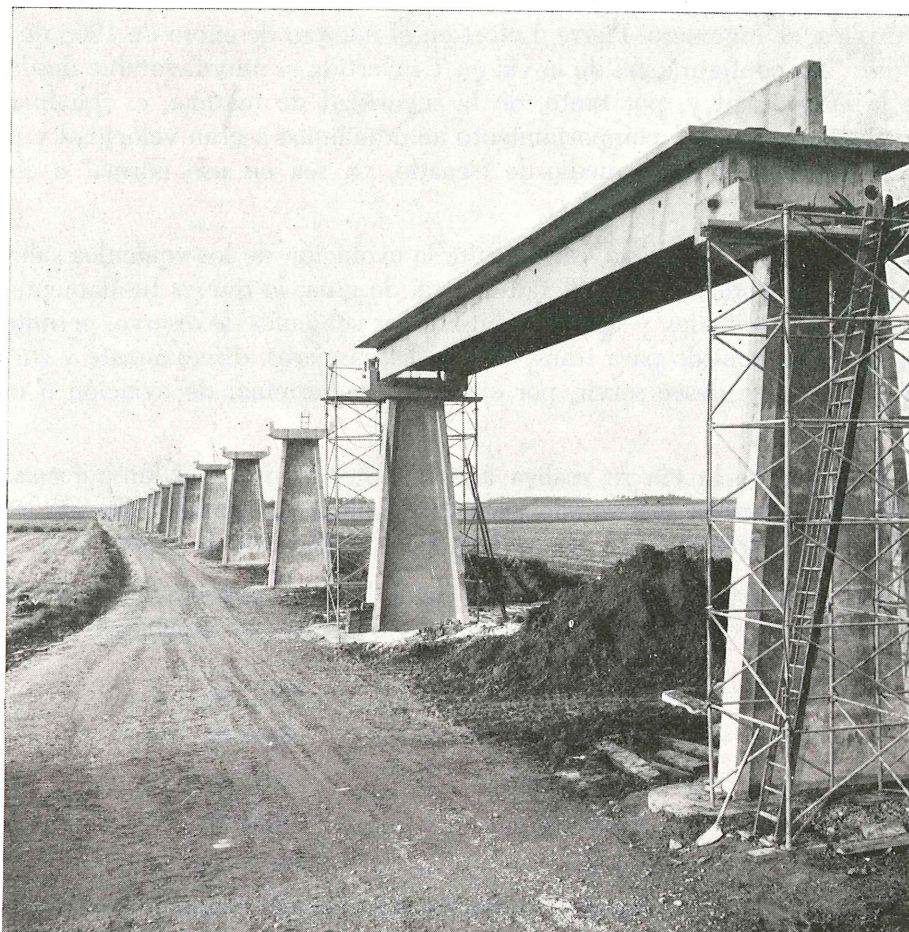
Fig. 3. — La viga en "T" invertida apoya sobre las pilas; está constituida por elementos de hormigón pretensado de 20 metros de longitud.
