HORMIGÓN y acero

n° 214

Cuarto trimestre de 1999

Foto de portada: El puente de Hispanoamérica sobre el río Pisuerga en Valladolid

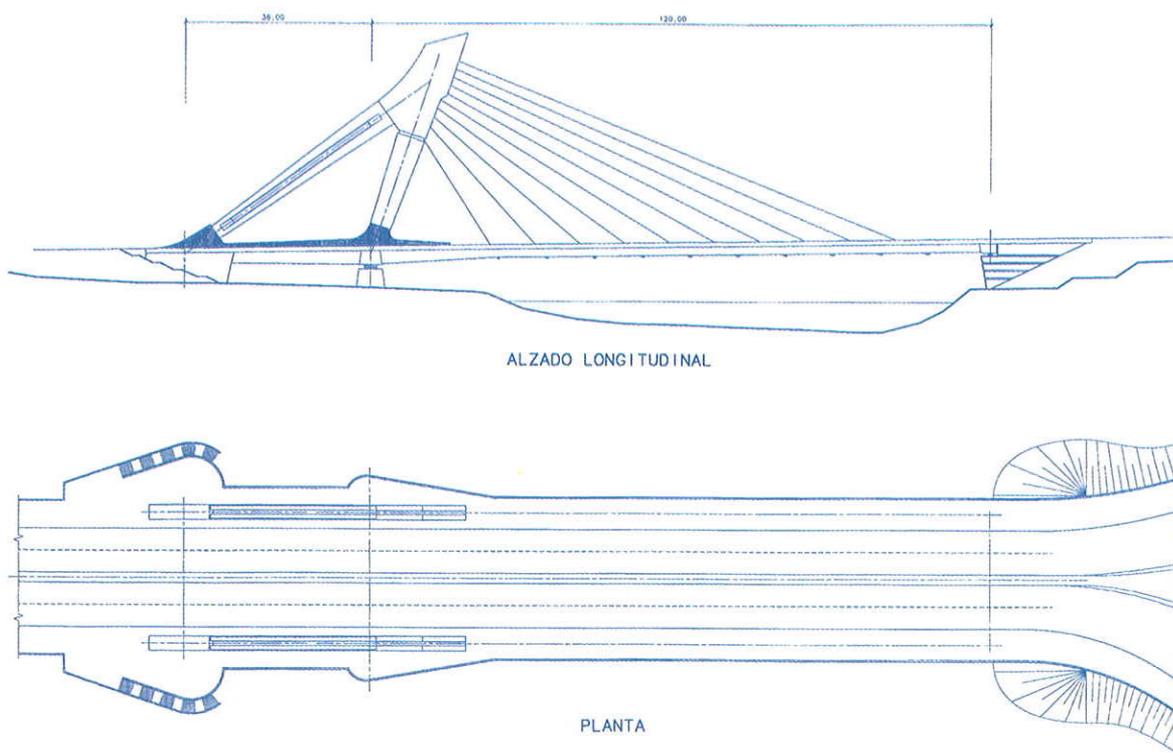
La Figura 1 muestra el alzado, la sección transversal y la planta del puente. Como puede verse se trata de una estructura atirantada, asimétrica, con un vano principal de 120 metros que salva el cauce y un vano lateral de 36 metros a levantar en la margen izquierda del río (para entendernos, lado ciudad) que se remata en un fuerte contrapeso final. Se

Figura 1: Geometría general del puente.
Figure 1.

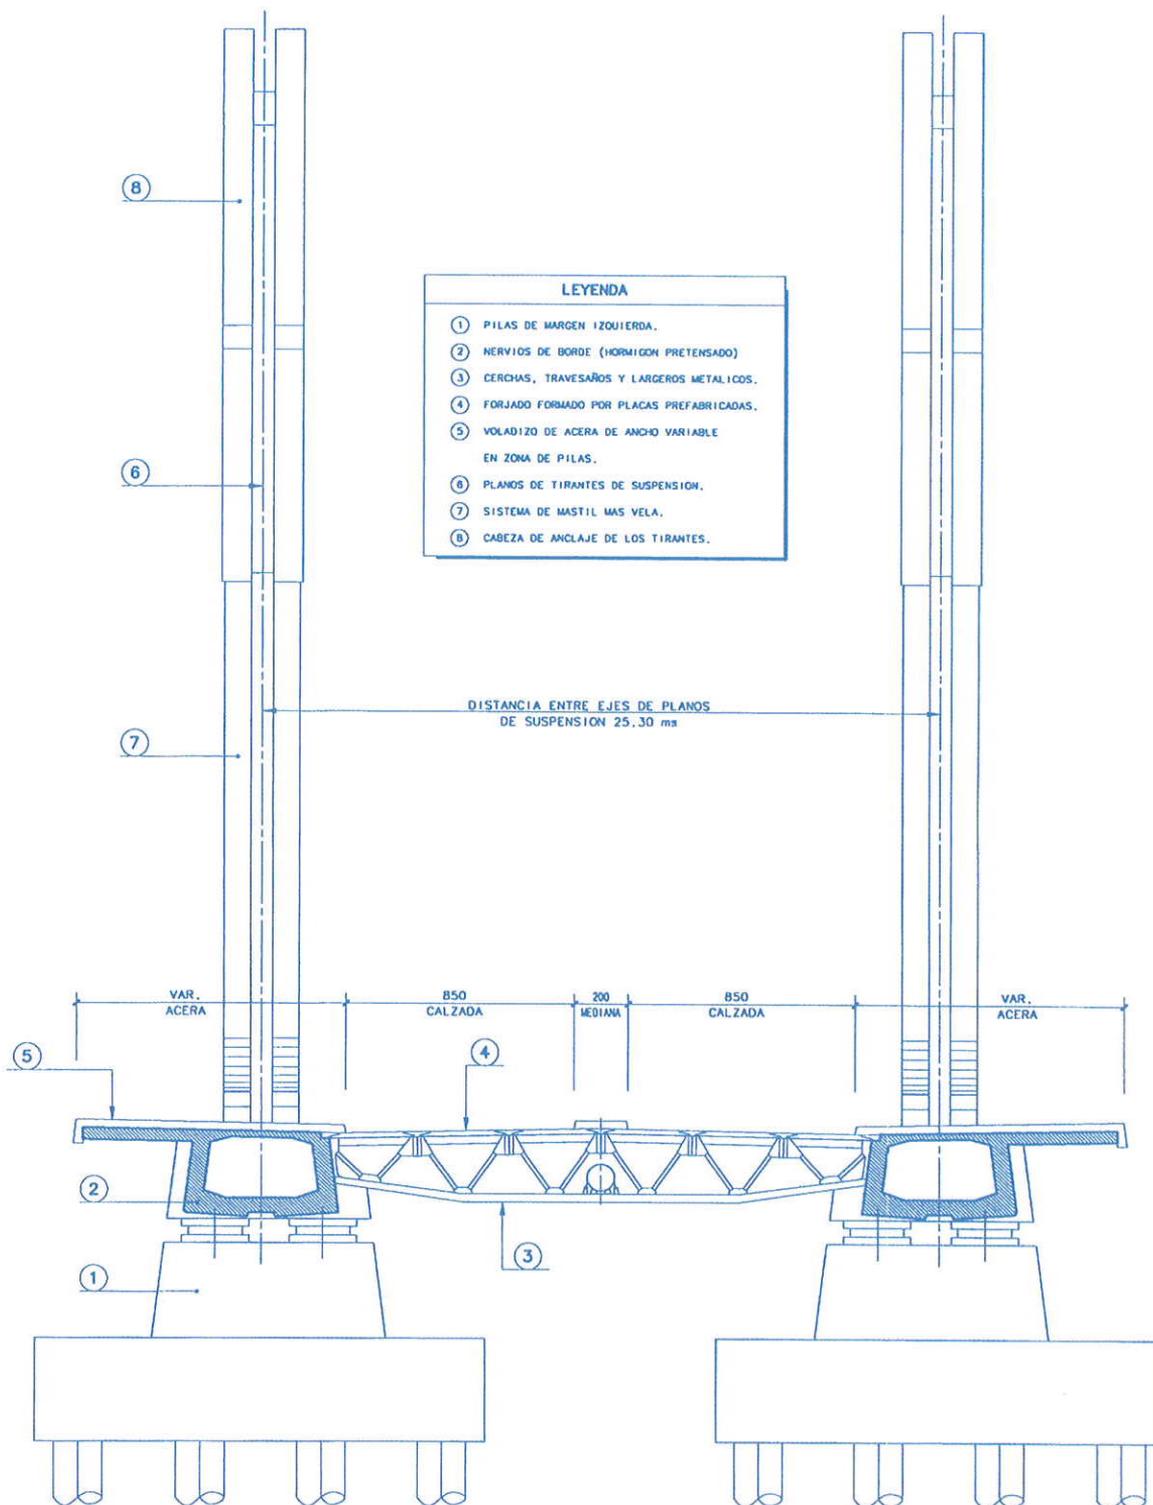
SECCION TRANSVERSAL DEL PUENTE POR EL VANO LATERAL

La Figura 2 muestra la sección trans-

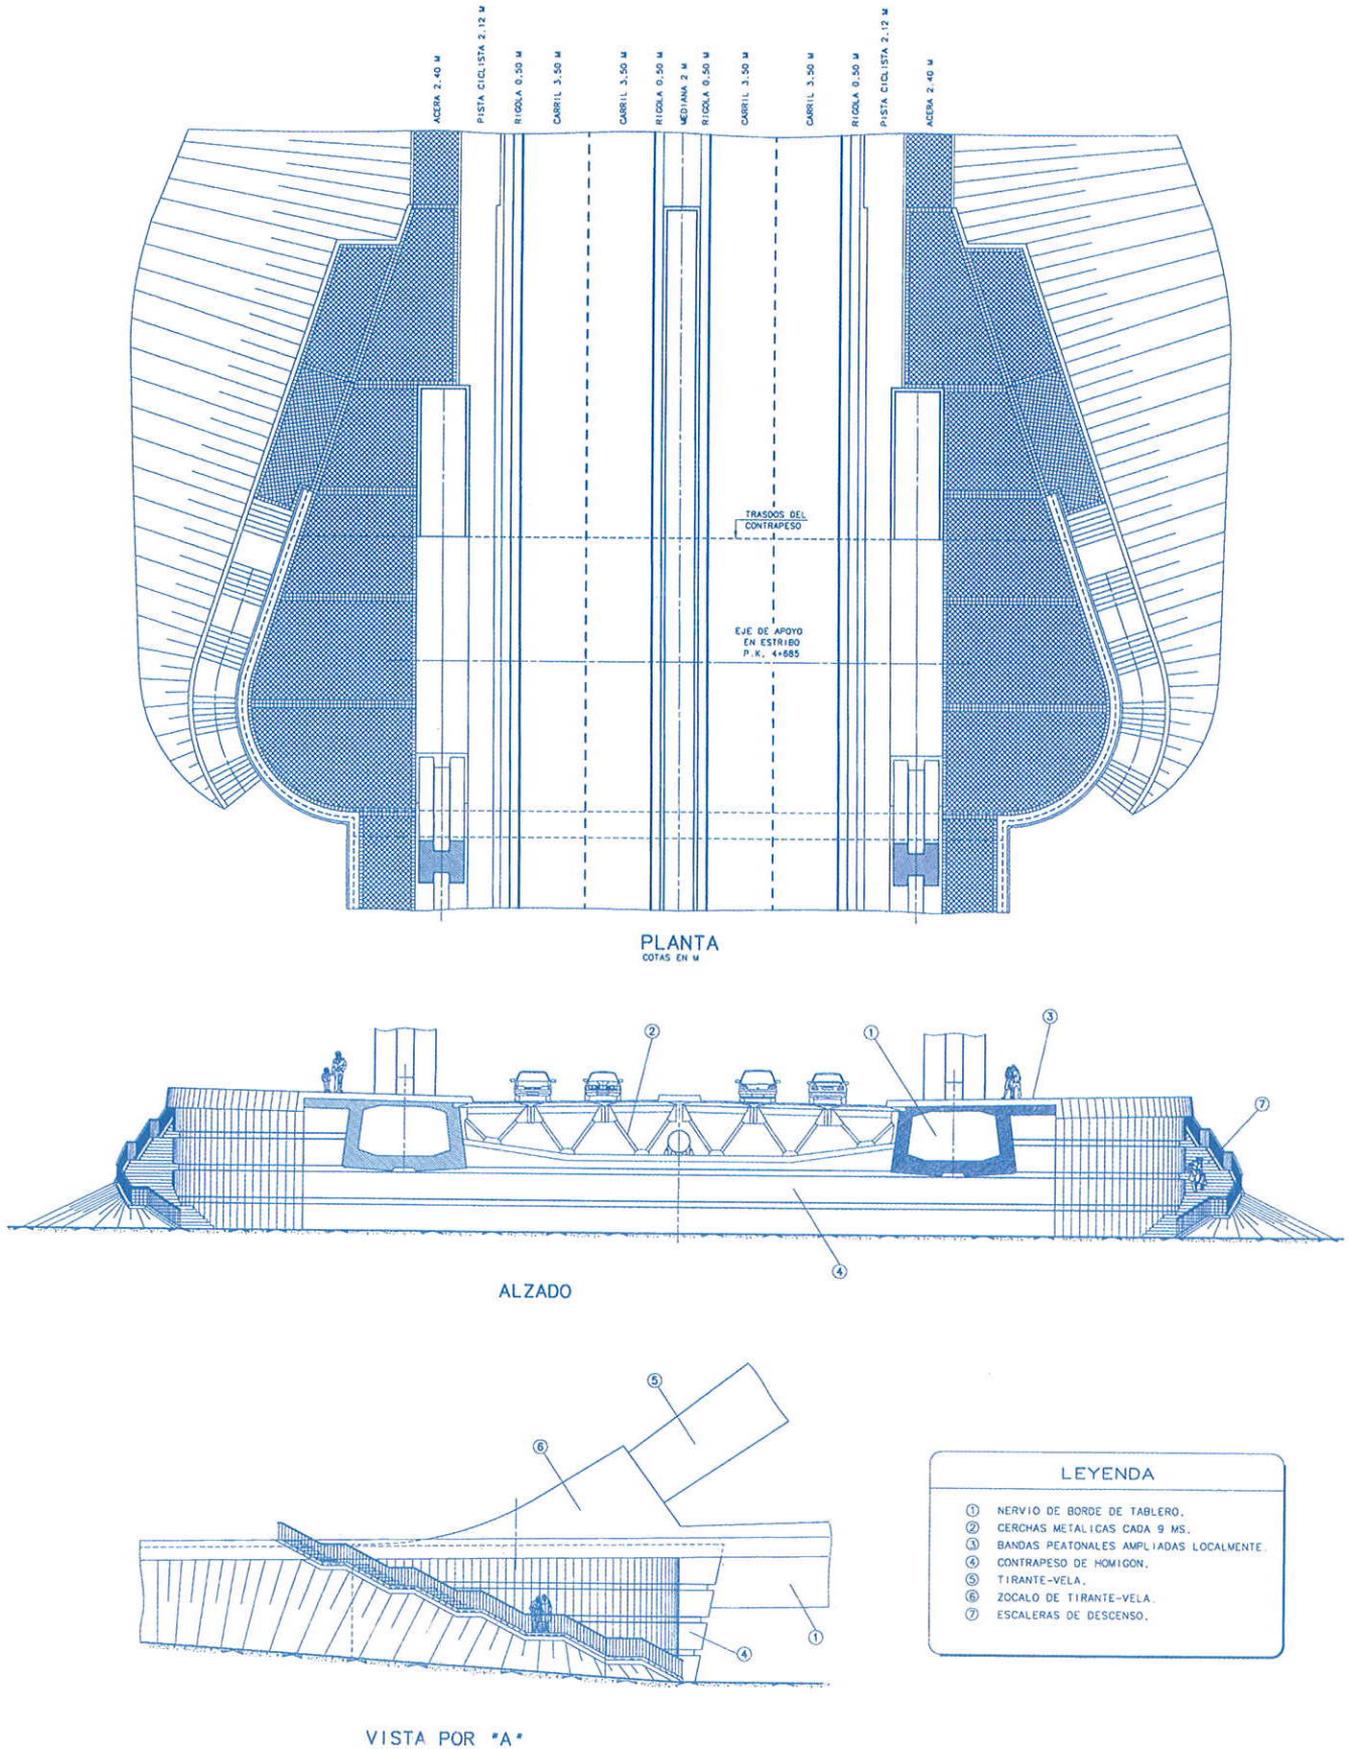
La Figura 3 muestra la geometría del contrapeso final de margen izquierda. Uno de los objetivos del puente es facilitar el acceso de la gente al borde del río, lo que se logra planteando escaleras de planta curva, contorneando las paredes del contrapeso. Las formas del contrapeso se han estudiado para evitar su pesadez aparente. Los recursos puestos en juego son una planta que desborda ampliamente al tablero (con lo que no sólo no se disimula el contrapeso sino que se pregona su presencia), con amplias curvas laterales que generan superficies cilíndricas, un plano central bajo el ancho del tablero que se hace inclinado y en resalto y, muy importante, fuertes llagas horizontales en todas las superficies de hormigón, que les dan

Figura 3: Planta, sección transversal y alzado del contrapeso final
 Figure 3: Plan, transverse cross-section and elevation of the concrete counterweight.

The counterweight is the sum of a foundation slab with a depth of 510 centimeters, where the heads of 15 bored piles of 180 cm. in diameter are embedded. A reinforced concrete system of vertical walls rises from this slab containing a granular infill sealed above by a concrete slab. Figure 4 shows a horizontal cross-section of that volume. The longitudinal walls being centered at the suspension planes. Steel inclined tendons run throughout the length of each wall, in order to allow the prestress of the corresponding external inclined concrete, that at this bridge we have named "sails".

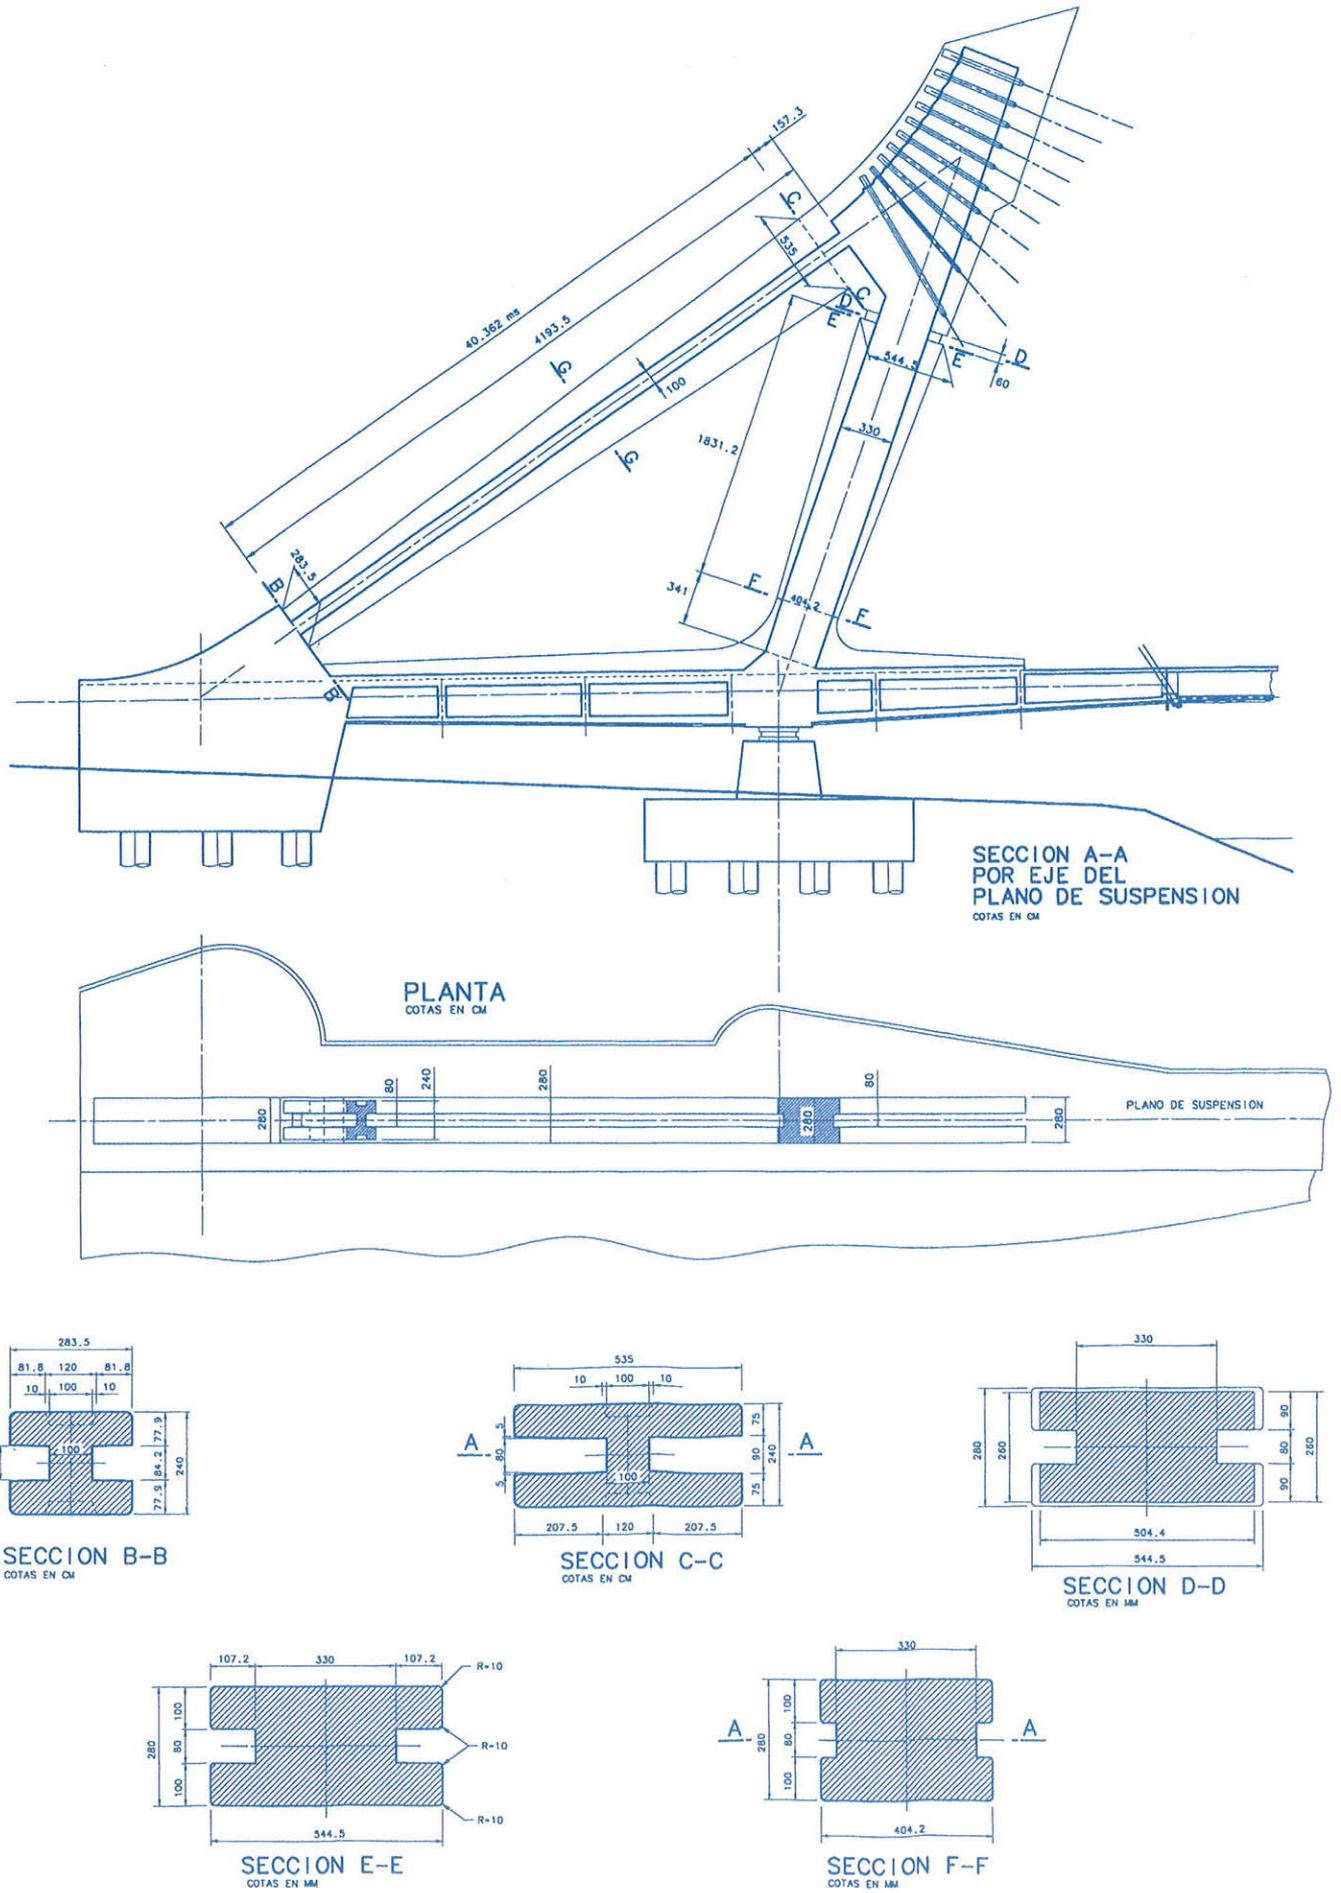
Como muestra la Figura 6, esos pórticos, compuestos por contrapeso final, nervio de borde, mástil y tirante oblicuo, muestran una integración formal que hace difícil cualquier subdivisión que se intente. Pero, a efectos explicativos, hablaremos sucesivamente del mástil, del tirante, de la cabeza de coronación y del nervio de borde del tablero. Y empezare-

Figura 6: Geometría de un pórtico triangular.
 Figure 6: Triangular frame geometry.

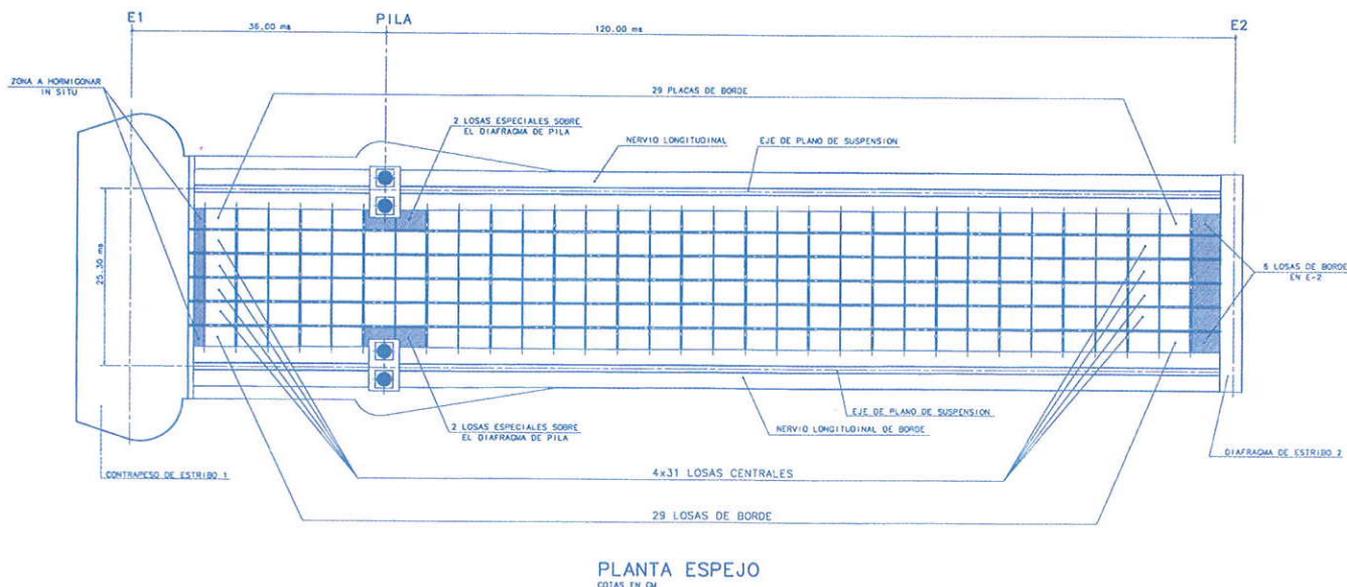
Figura 8: Planta espejo del tablero.
 Figure 8: Mirror plan of the deck.

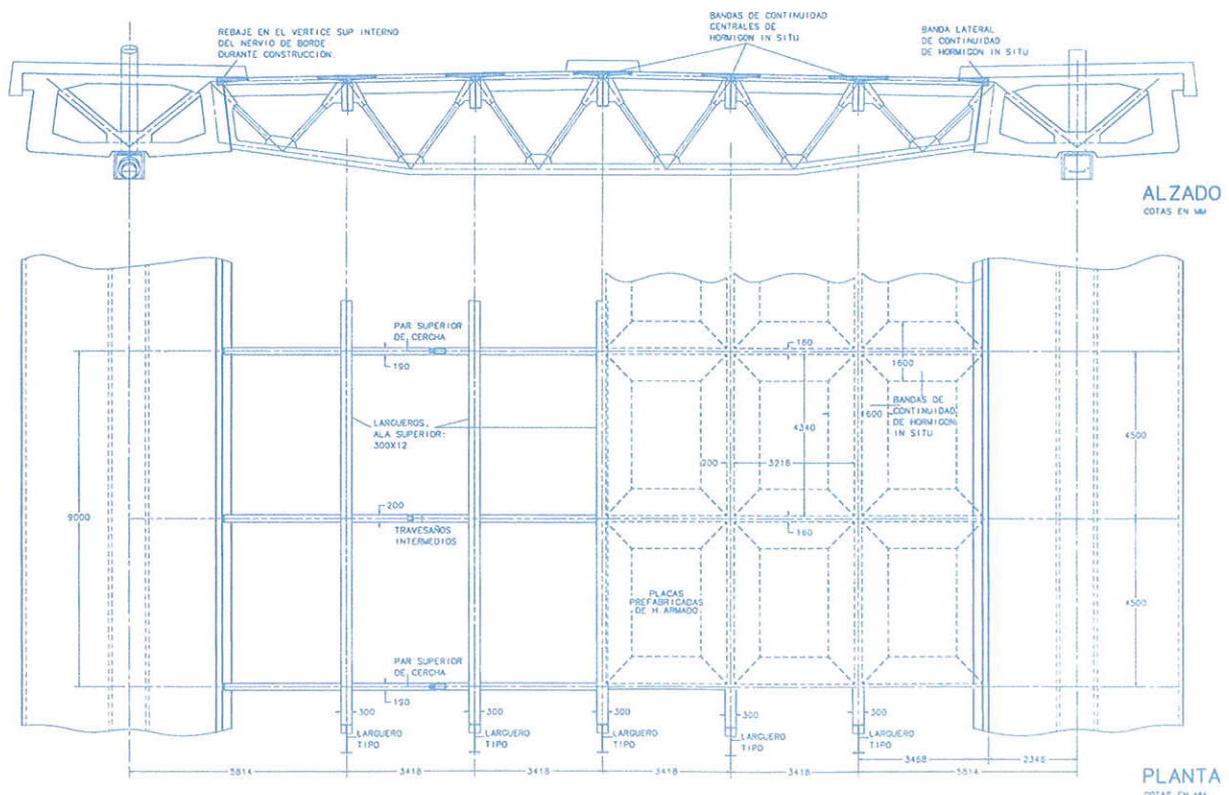
Figura 9: Detalles del tablero.
Figure 9: Deck's details.

Pero si nos fijamos en la vela comprobaremos que sus sección tipo tiene forma de H con profundos rehundidos en las caras superior e inferior y rehundidos de menor profundidad pero mayor anchura en las caras laterales. Que, ade-

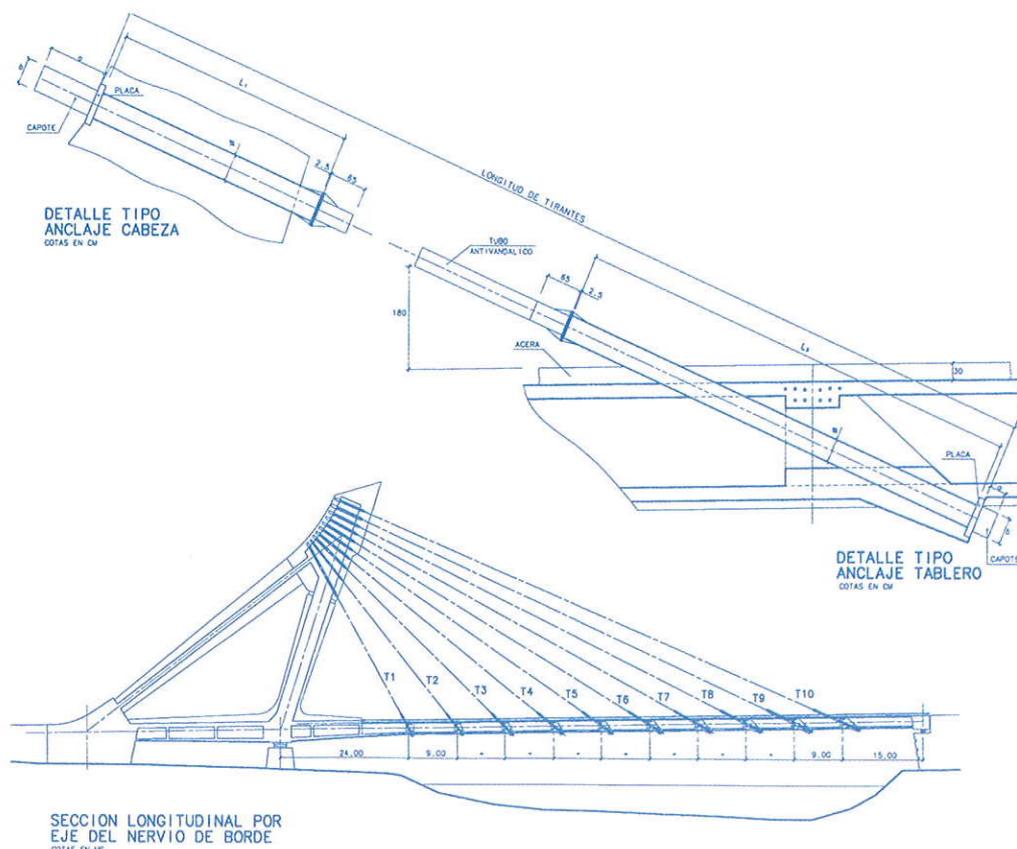
Figura 10: Organización y dispositivos de anclaje del nervio de borde.
 Figure 10: Organization and border-girder devices of anchorage of the stays.

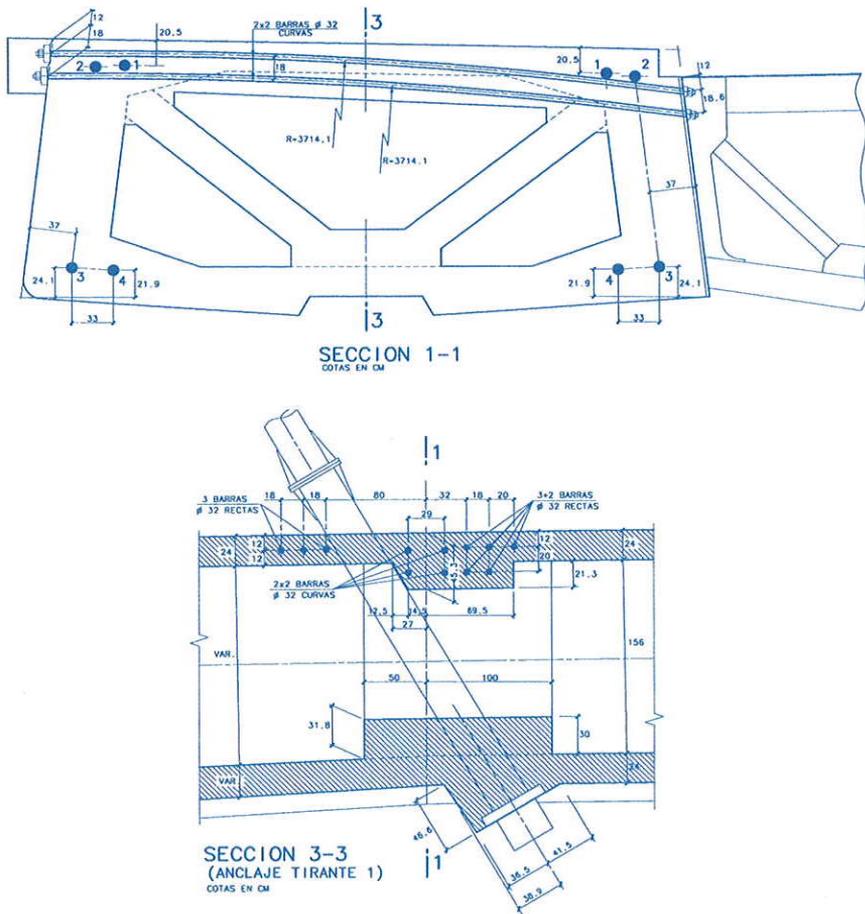
Figura 11: Detalles del diedro de anclaje de un tirante.
Figure 11: Detail of the concrete internal dihedral for the anchorage of the stay.

An anchorage of a typical stay is included in figure 11. We have outlined a couple of V shaped walls inside the border girder which generate an inner to the girder; triangular system that allows the force of the cable to be decomposed in two which travel diagonally through these elements. When such travelling forces reach the intersecting edge between the upper flange and the web of the girder, a transverse tie must be provided in order that only the force component that is parallel to the vertical plane is derived. Therefore, tensile stresses run transversely

scheme. We see how force T is broken down in two symmetrical forces, $D3$, opening the force in the transverse direction. Force $D3$ is again decomposed into a longitudinal compression at the level of the lower flange of the girder, $D1$, and the oblique force $D4$, placed in the mean plane of each dihedral wall, plus a transverse tensional force, $Z1$.

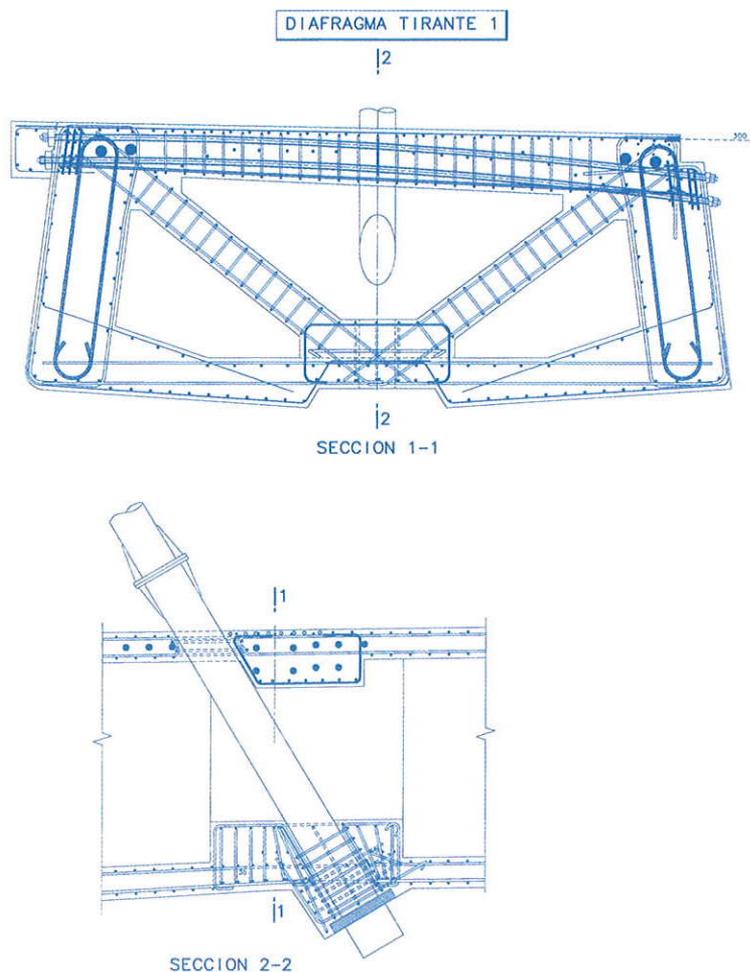
Figura 14: detalles de armadura de una zona de anclaje de tirante.
 Figure 14: Detail of the reinforcement bars of the cable's anchorage area.

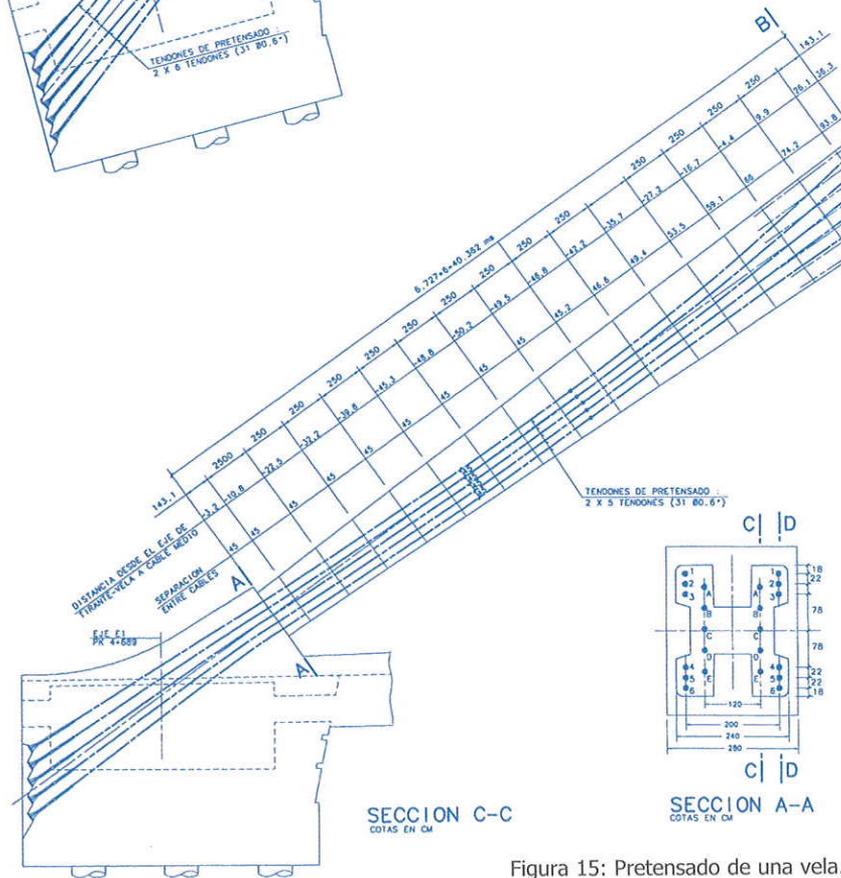
Figura 15: Pretensado de una vela. (a): Tendones rectos; (b): Tendones curvos.
 Figure 15: Sail's pre-stressing. (a): Straight tendons; (b): Curved tendons.

It is vital to warrant the resistance and durability of these large tensile elements of concrete. For this reason, we have outlined a Class I prestressing, that is to say, without any tensile stress at any point under the service conditions.

The straight tendons (2 groups of 6 tendons of 31 of 0.6" located in external planes of the traverse cross-section, fig 15.a), describe straight trajectories

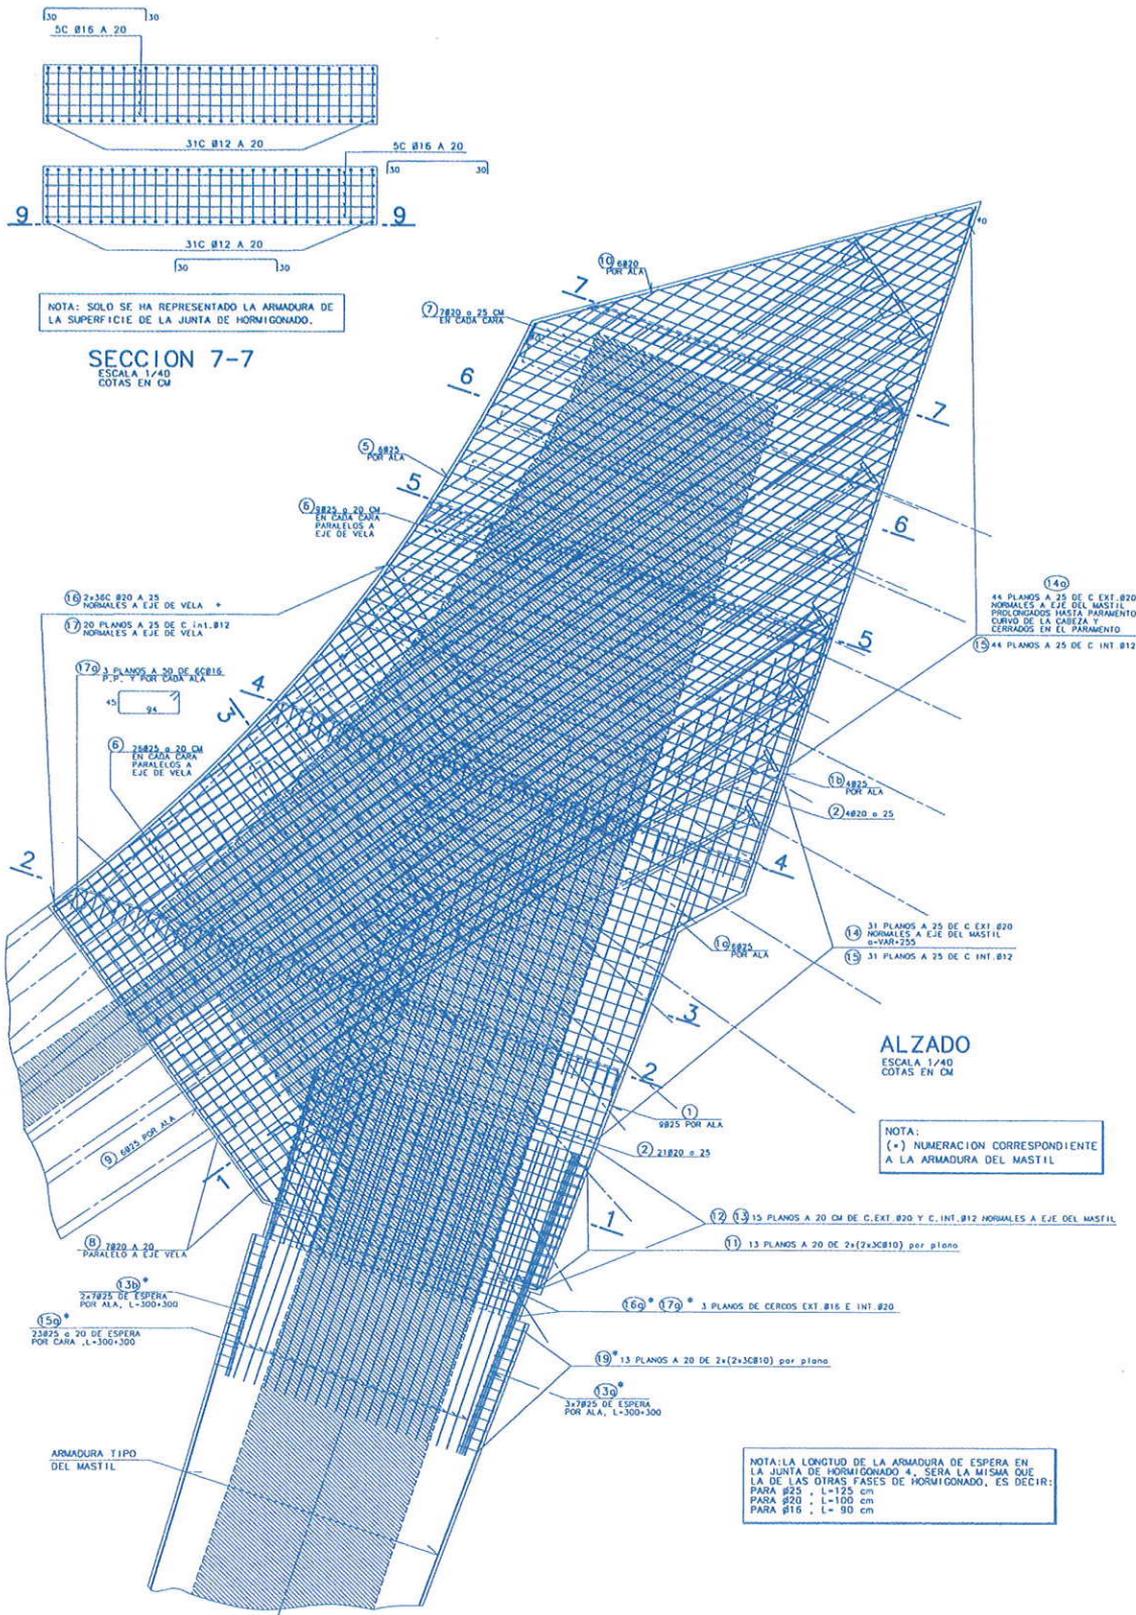
Figura 16: Armadura pasiva de la cabeza de anclaje.
Figure 16: Reinforced bars of the anchorage head.

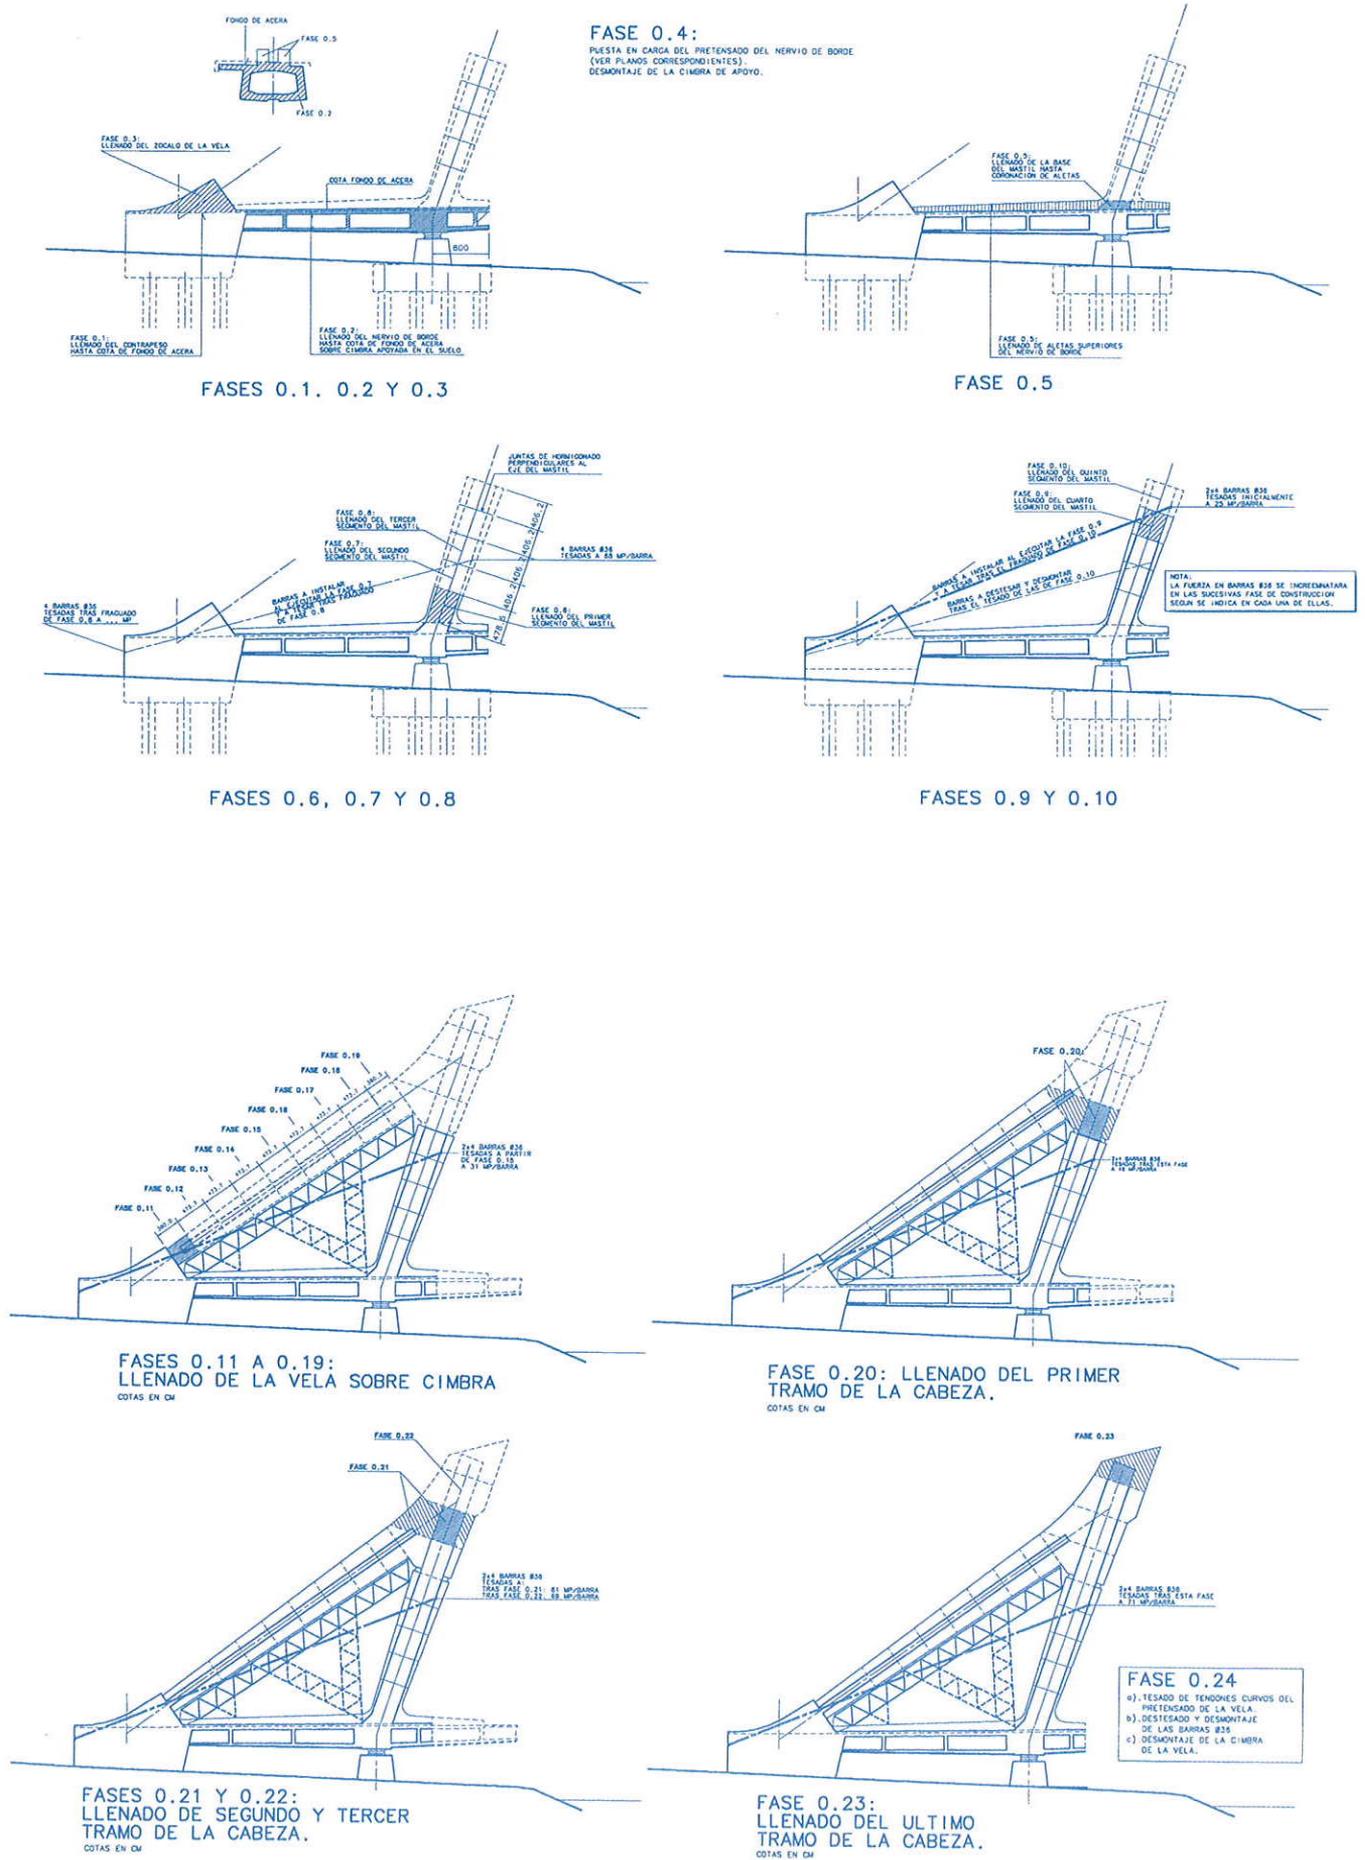
Figura 18: Proceso constructivo de las células laterales.
 Figure 18: Constructive Process of the Lateral Cells.

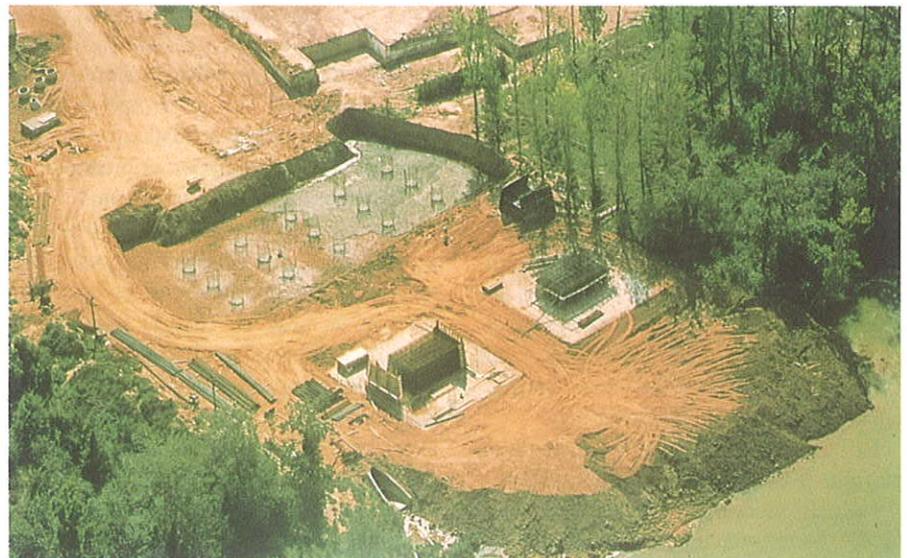
Foto 1. Cimentación del contrapeso y armadura de los plintos de pilas en la margen izquierda del río.

Figure 1. Foundation of the counterweight and reinforcement of the piers at the left bank of the river.

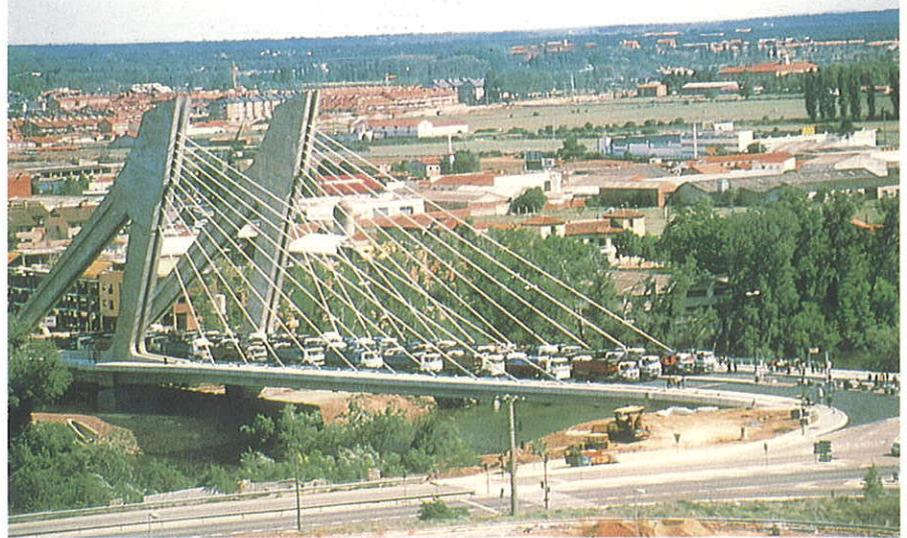
Figura 12. Vista del puente durante la prueba de carga.
Figure 12. A view of the bridge during the loading test.

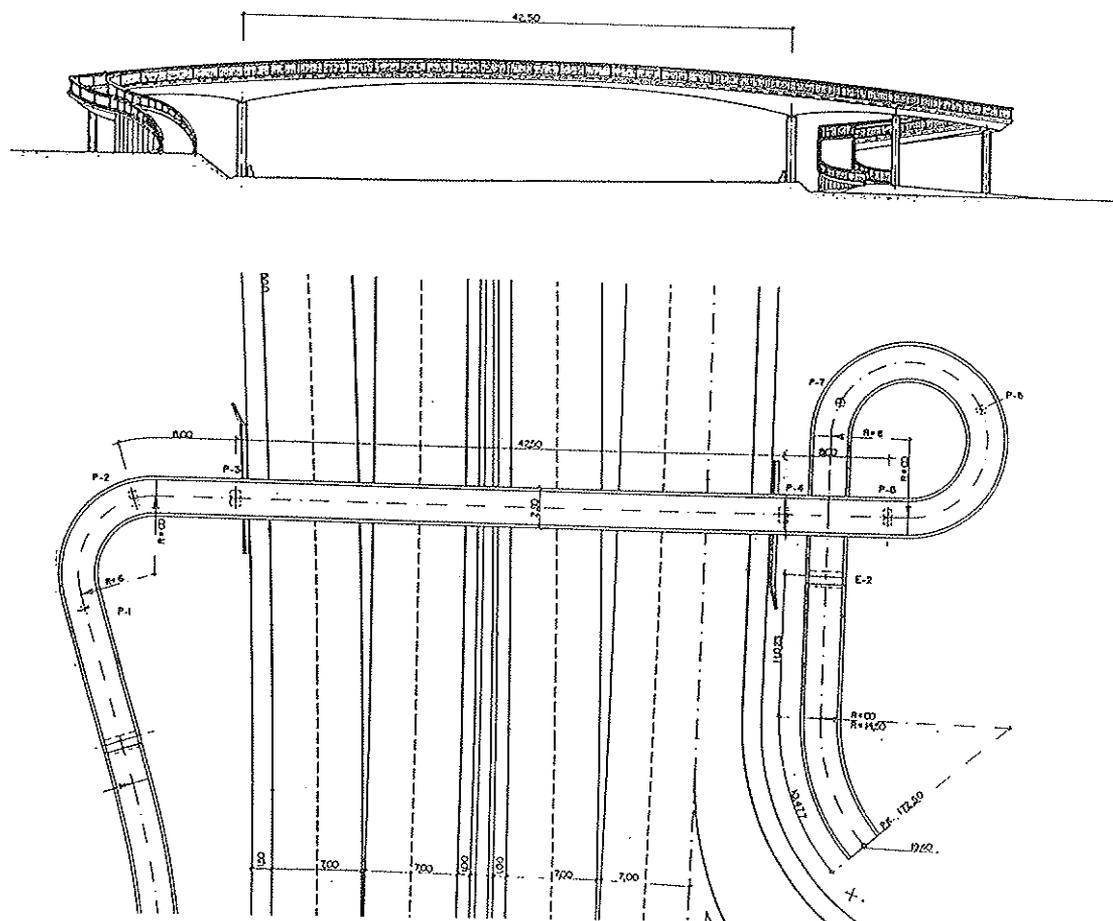
Figura 2. Pasarela. Alzado y Planta general.

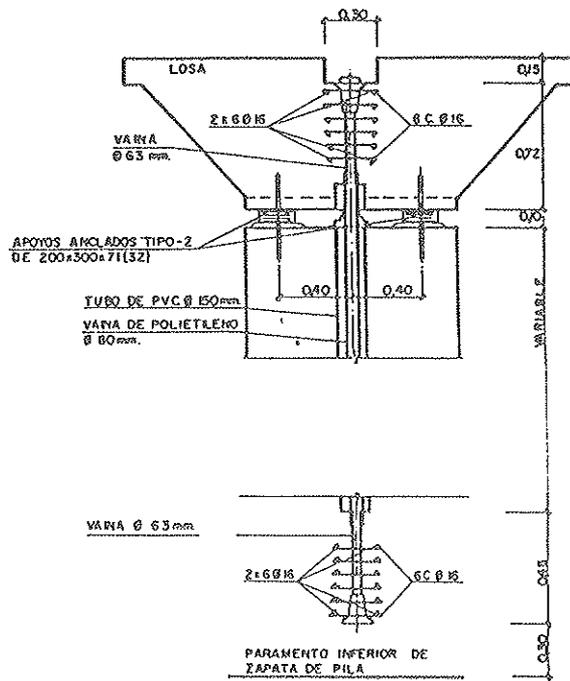
Figura 7. Pretensado vertical en pilas 2 y 5.

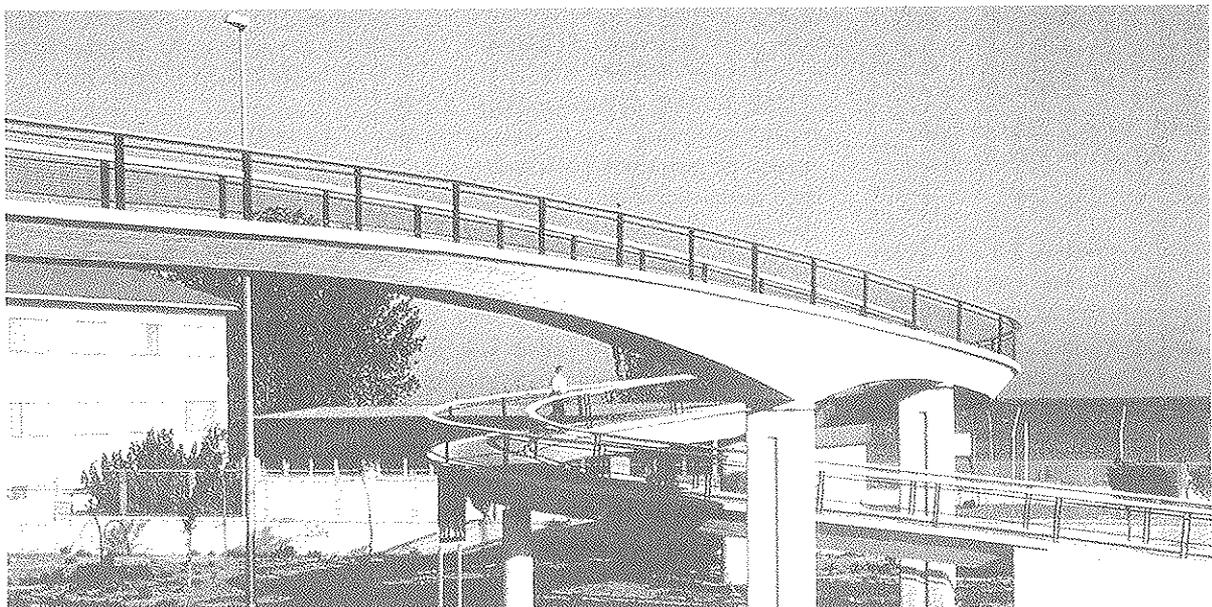
Figura 9. Detalle de la obra terminada.

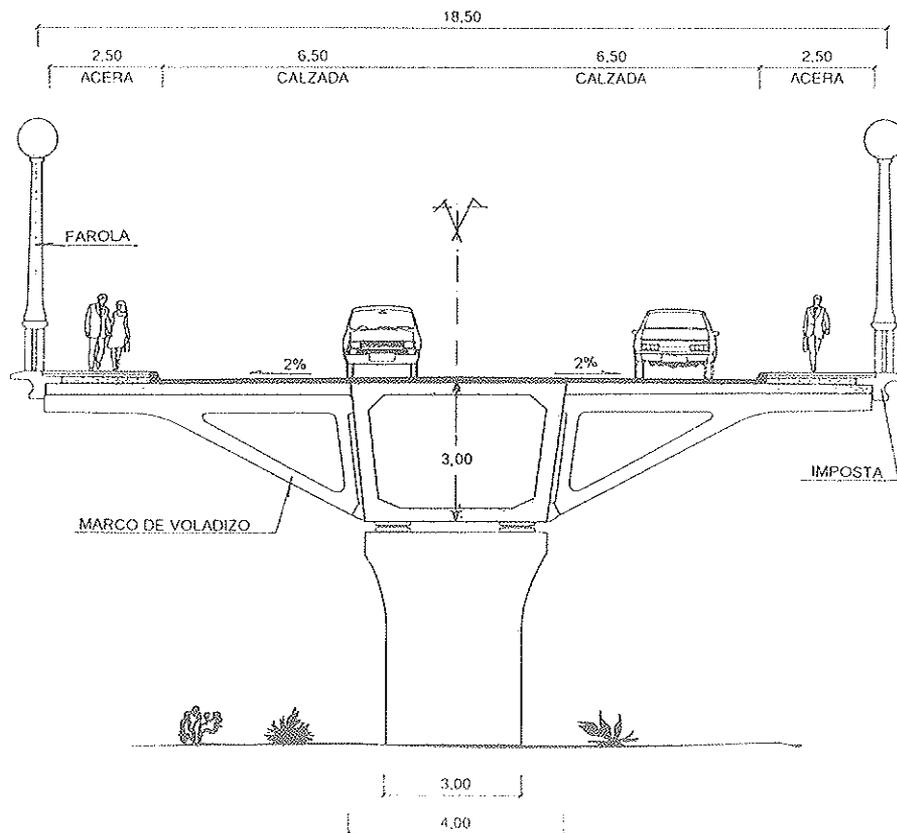
La estructura longitudinal del puente es una viga continua de nueve vanos, con una distribución de 3 x 30 m + 3 x 50 m + 3 x 30 m. La plataforma superior es de 18 metros de anchura, con aceras a ambos lados de 2,50 metros, y 13 metros de calzada central, capaces para acoger dos carriles de circulación por sentido. La sección transversal se sustenta sobre un único cajón central de 3 metros de canto, con 4,60 metros de anchura superior y 4,00 metros inferiores. A ambos lados de éste se disponen modularmente cada cinco metros unas piezas tipo marco-jabalcón prefabricadas, unidas al cajón mediante pretensado transversal. Sobre estas piezas se colocan placas semirresistentes, sobre las que finalmente se hormigona la capa superior de la losa (Figura 1).

Figura 1. Sección transversal del puente.
