HORMIGÓN y acero

n° 214

Cuarto trimestre de 1999

Foto de portada: El puente de Hispanoamérica sobre el río Pisuerga en Valladolid

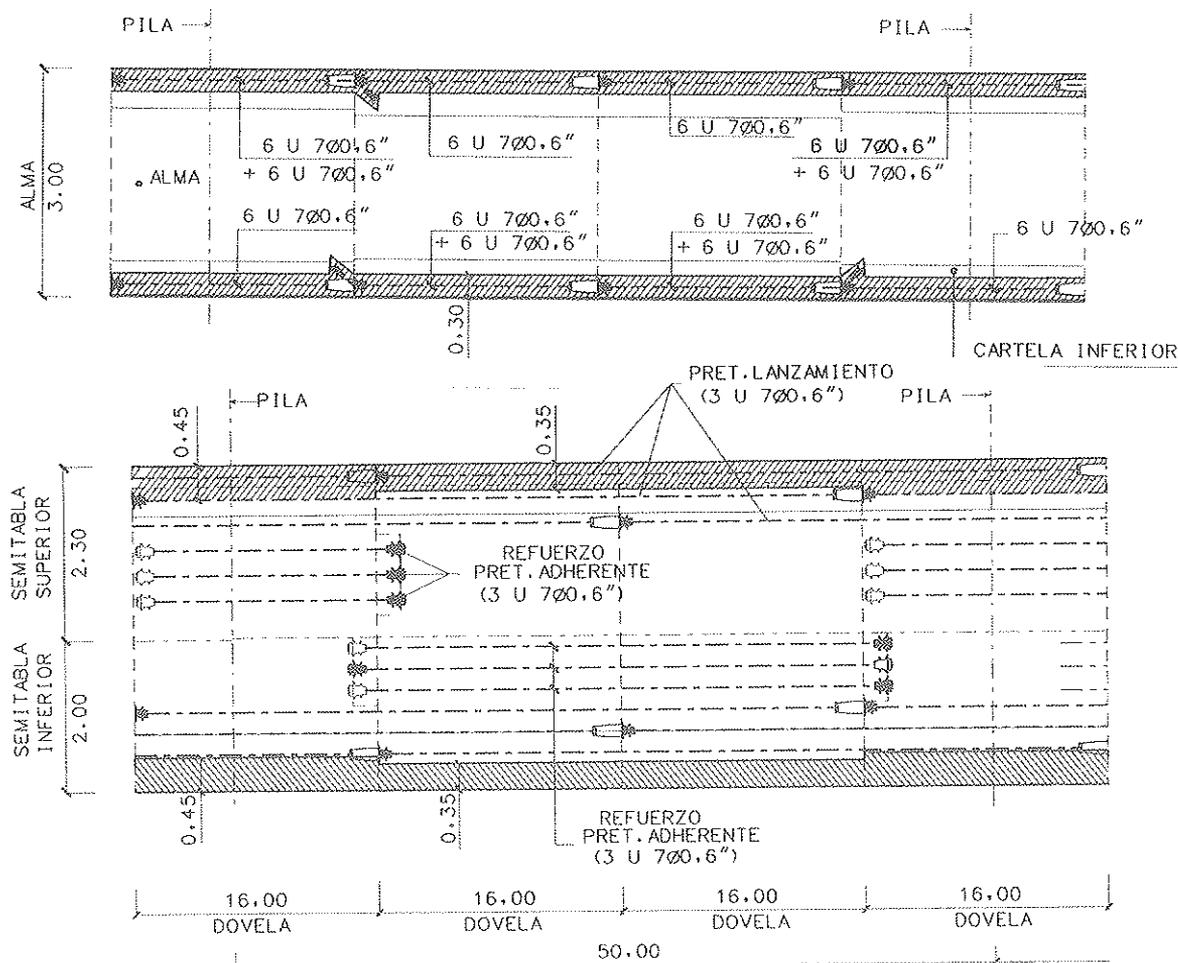
- Pretensado de cierre en clave, constituido por 6 unidades de $12\phi 0,6"$ rectas

Figura 2. Pretensado interior en vanos de 50 metros.

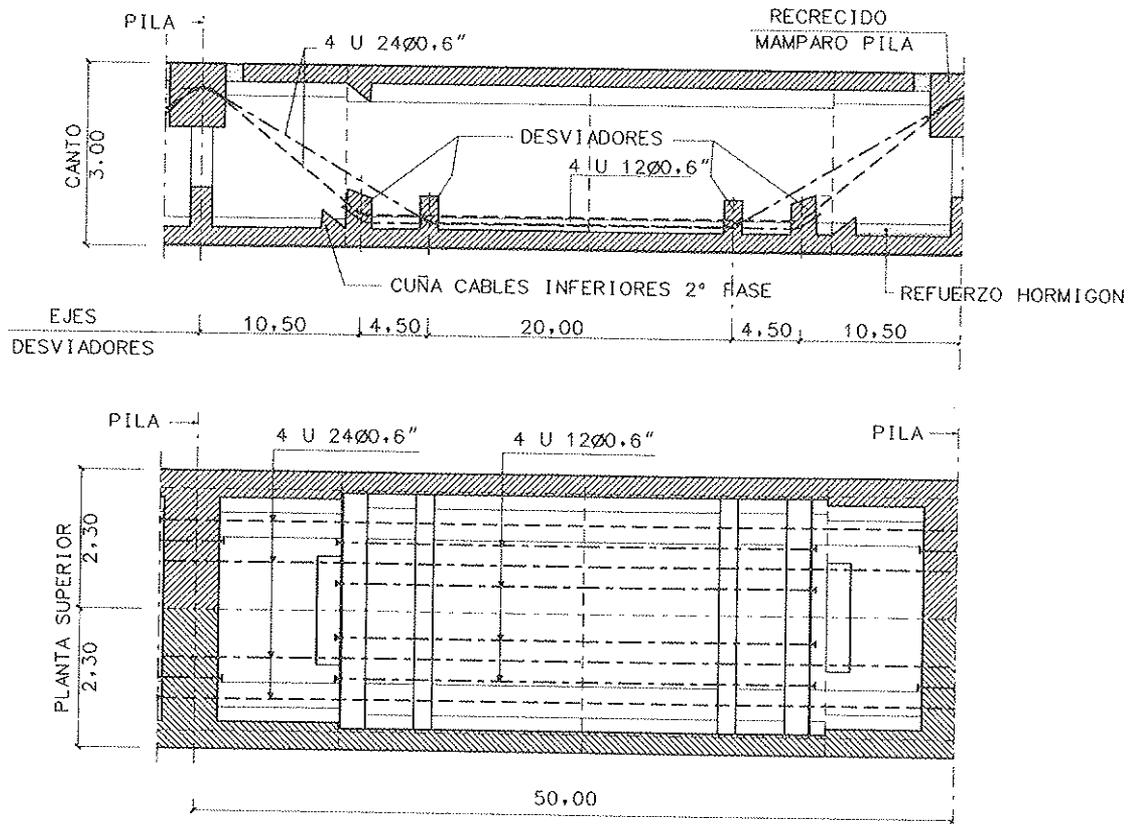
Figura 3. Pretensado exterior en vanos de 50 metros.

La combinación realizada de pretensados exteriores e interiores merece algunos comentarios. El empleo conjunto de la técnica del pretensado exterior e interior ha permitido mantener las ventajas inherentes a cada uno de los dos sistemas. Por un lado, utilizar el pretensado exterior aumenta considerablemente el espacio posible de ubicación de cables sin aumento de peso de sección, lo cual, en un diseño geométricamente estricto como el nuestro resulta fundamental. Por su parte, el pretensado interior adherente aporta sus ventajas conocidas en rendimiento mecánico tensional y en agotamiento, disminuyendo la cuantía total de acero a disponer frente a un diseño enteramente exterior. No obstante, esa cualidad del pretensado adherente va normalmente asociada a escasas cuantías de acero pasivo, lo que conduce normalmente a estructuras cuyo comportamiento en servicio resulta muy dependiente del control tensional realizado. En estructuras de sección transversal compleja y evolutiva como la nuestra, el control tensional depende de muchos paráme-

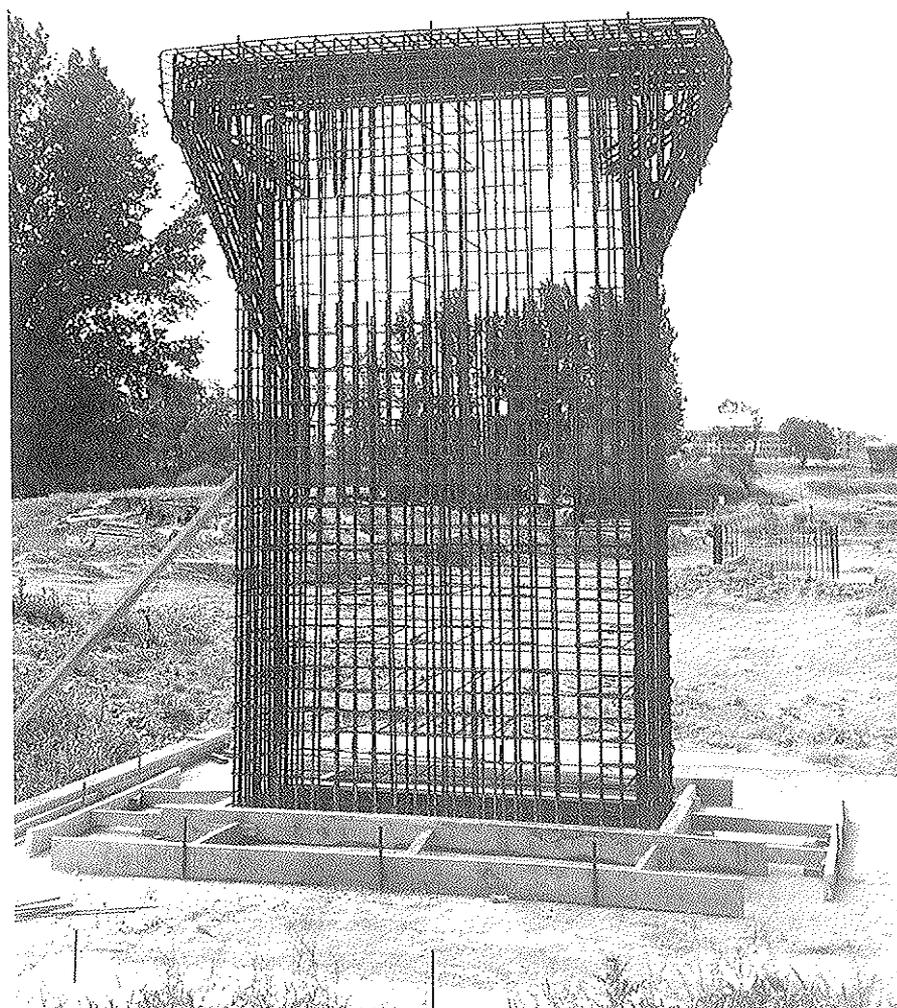
Figura 7. Armadura de pilas.

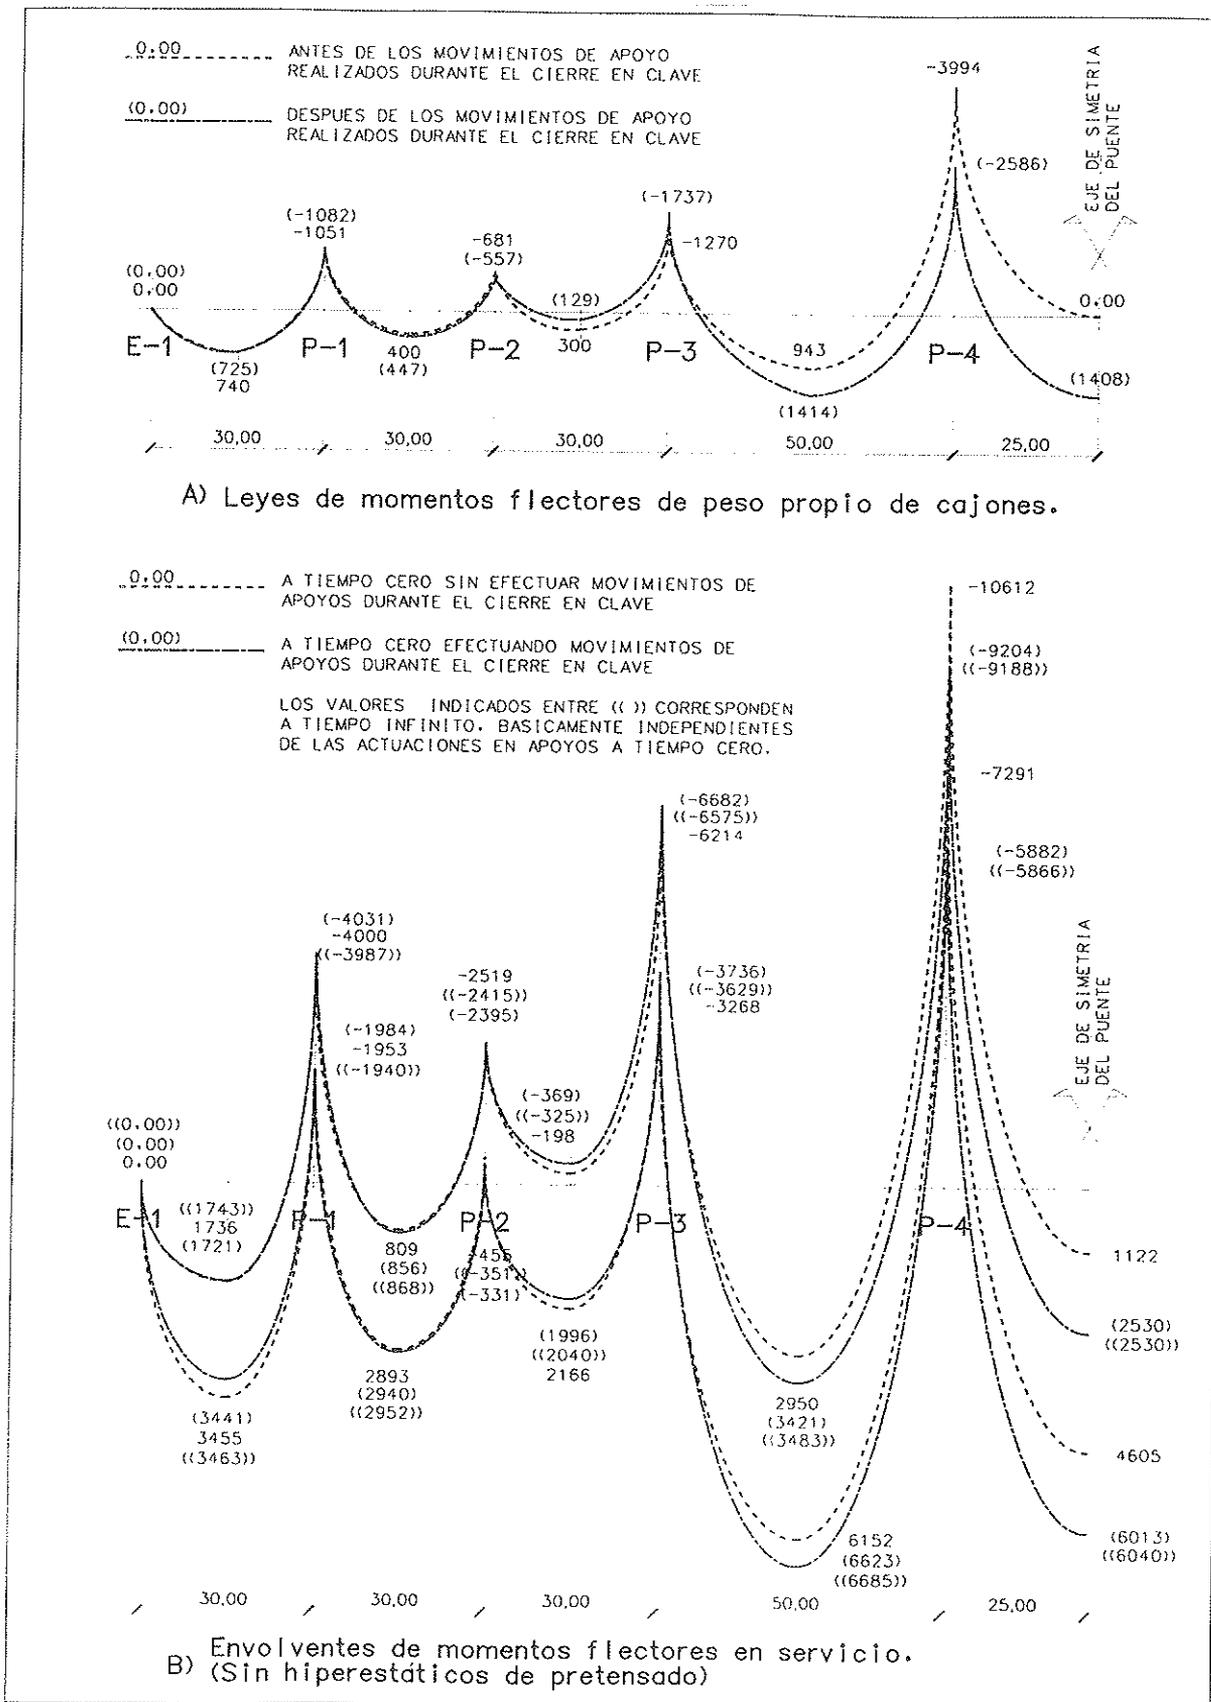
Figura 21. Gráfico de momentos flectores con y sin actuaciones en apoyos durante el cierre en clave.

Una vez cerrado el tablero, se realizó el cambio de los apoyos provisionales de empuje a los definitivos con control de cota y reacción final. La cota superior de los apoyos provisionales se había cuidado con todo rigor durante las fases de lanzamiento, con objeto de que coincidiese exactamente con la rasante teórica de empuje del tablero, y no someter al puente a sobresolicitaciones no controladas debido a movimientos diferenciales en apoyos durante el lanzamiento. Sin embargo, es preciso señalar que, por muy exhaustivo que sea el control, existen siempre errores en las cotas reales de los apoyos, debidos tanto a imprecisión de las medidas topográficas como al adelgazamiento de las almohadillas de deslizamiento sometidas a las cargas de empuje (Figura 22). Por ello, deben siempre en los cálculos considerarse movimientos diferenciales durante el

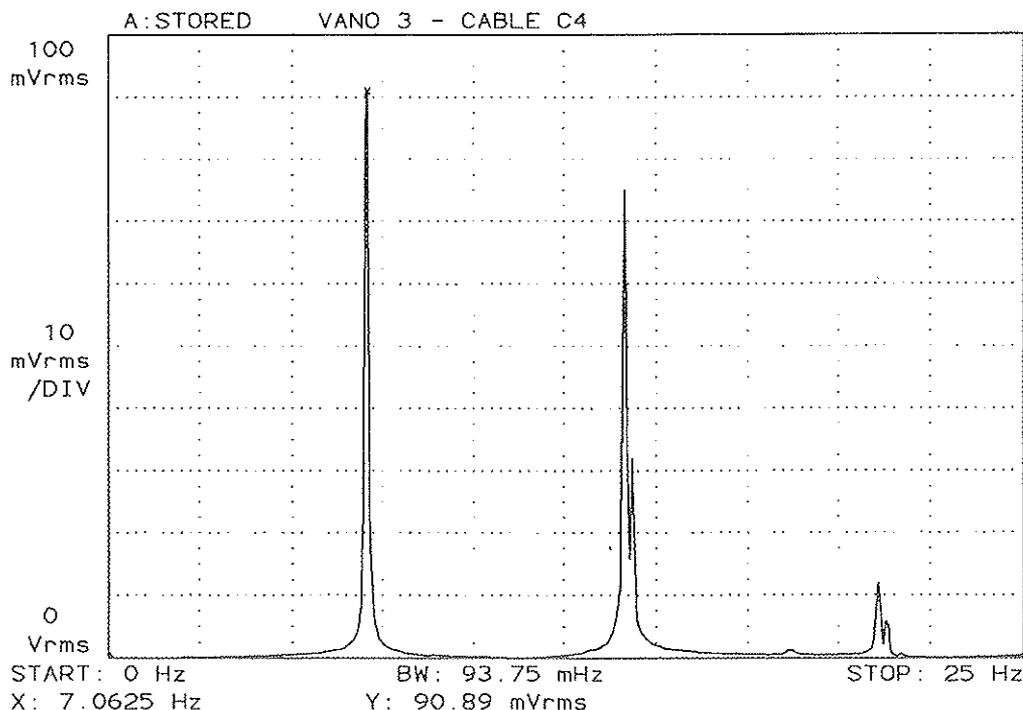
Figura 23. Espectro tipo de vibración de los cables obtenido en los ensayos.

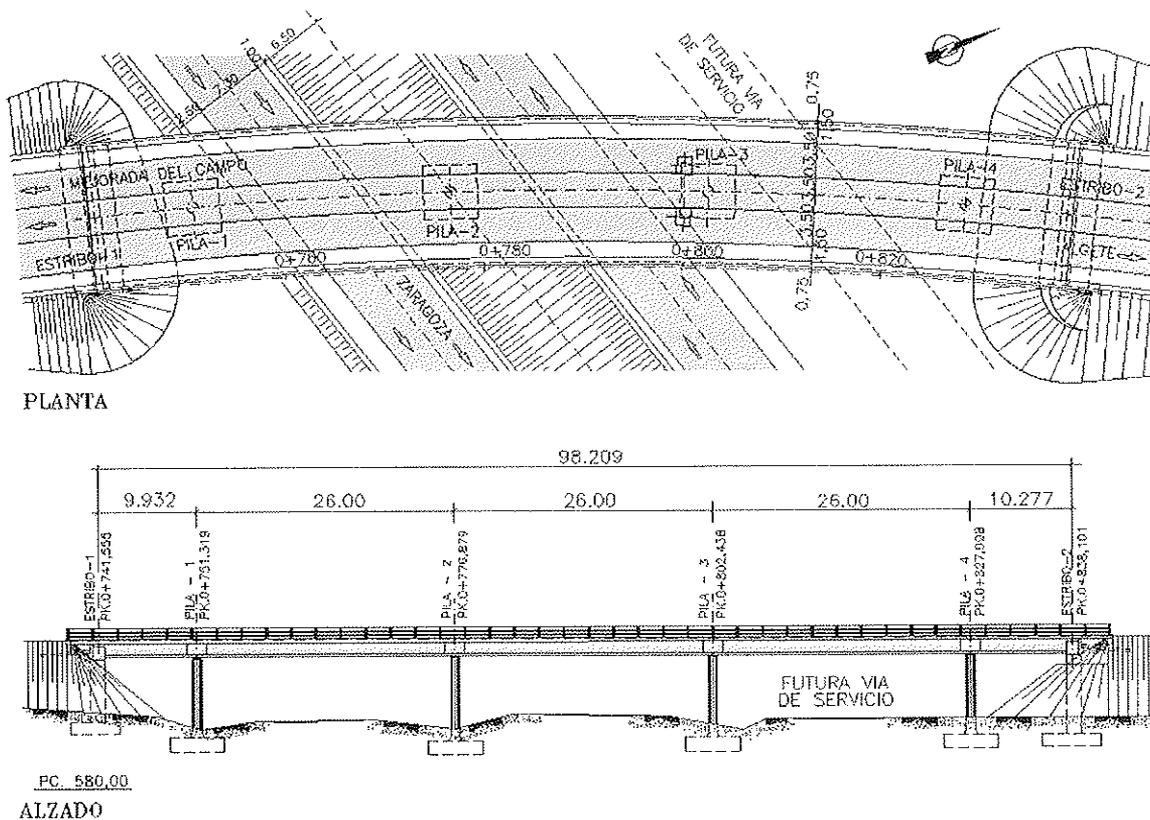
Figura 2. Plano general de la Estructura n.º 3 Planta y Alzado.

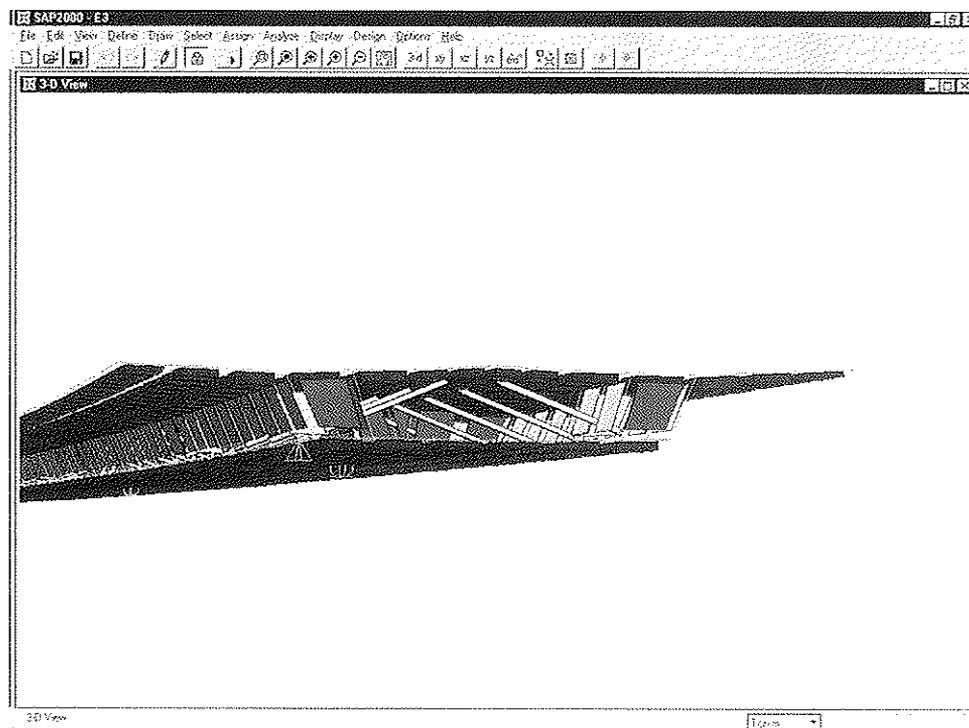
Figura 6. Modelo de Elementos Finitos.

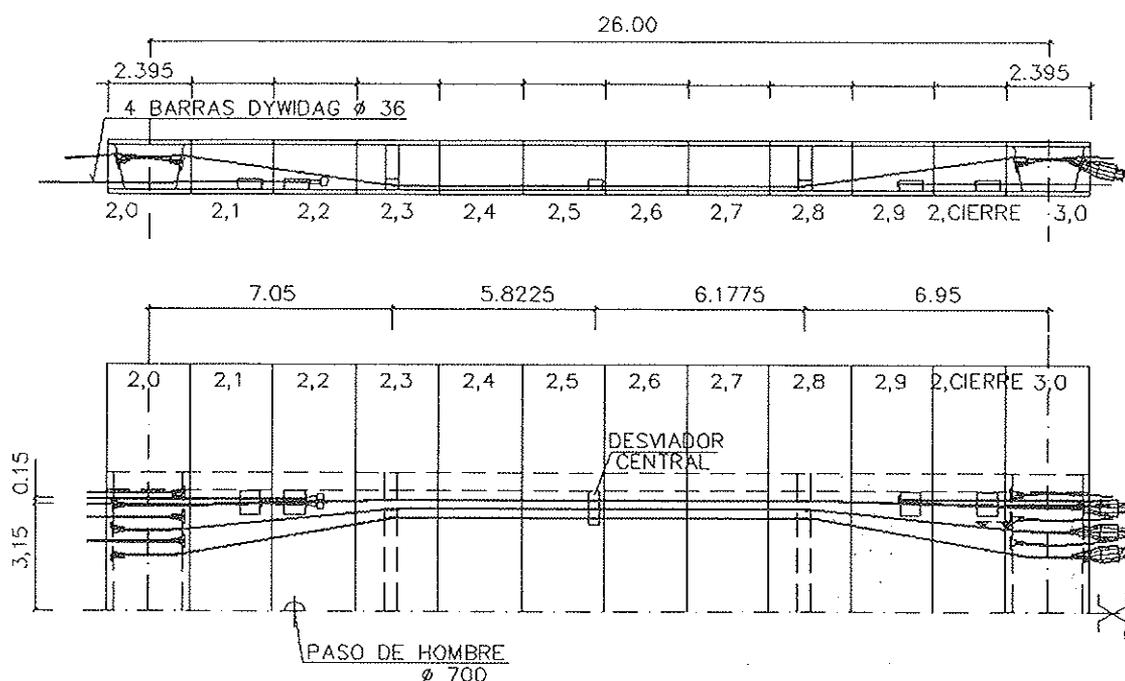
El trazado en alzado (Figura 11) esta constituido por tres tramos rectos. El primero es un tramo inclinado y va por el interior del cajón desde la losa superior hasta la losa inferior. Este tramo empieza en el diafragma de pila y tiene

Figura 11. Trazado del pretensado en planta y alzado.

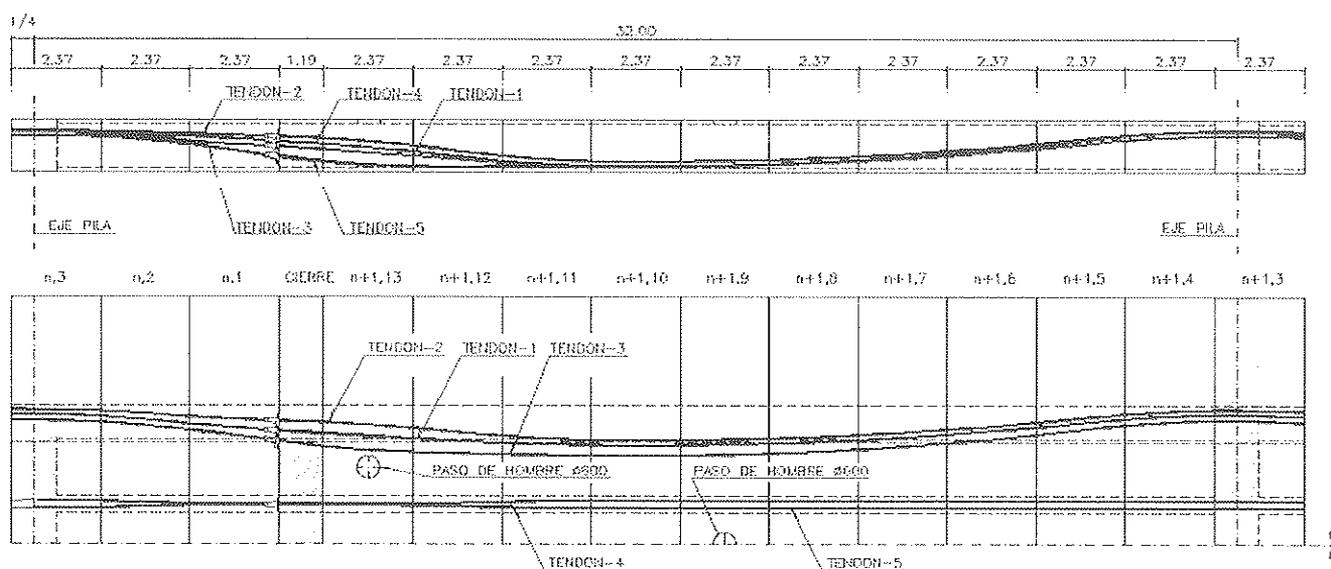
Figura 6. Trazado de los cables del pretensado en alzado.

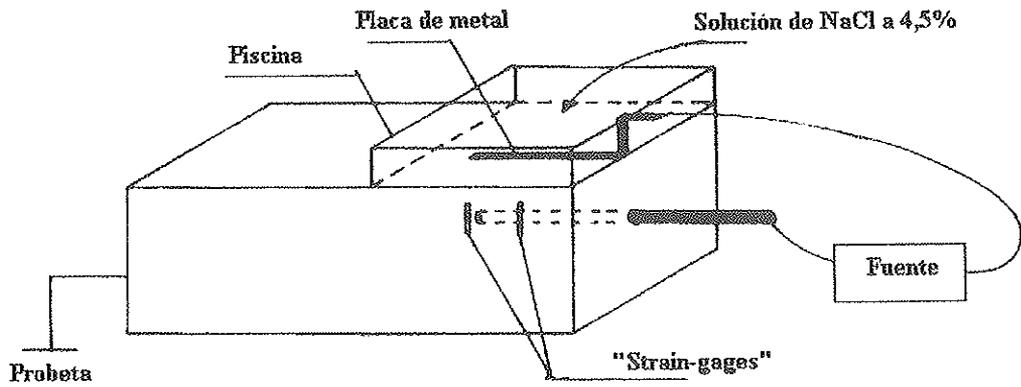
Figura 2. Representación gráfica del ensayo para acelerar el proceso corrosivo y de las lecturas de las deformaciones.

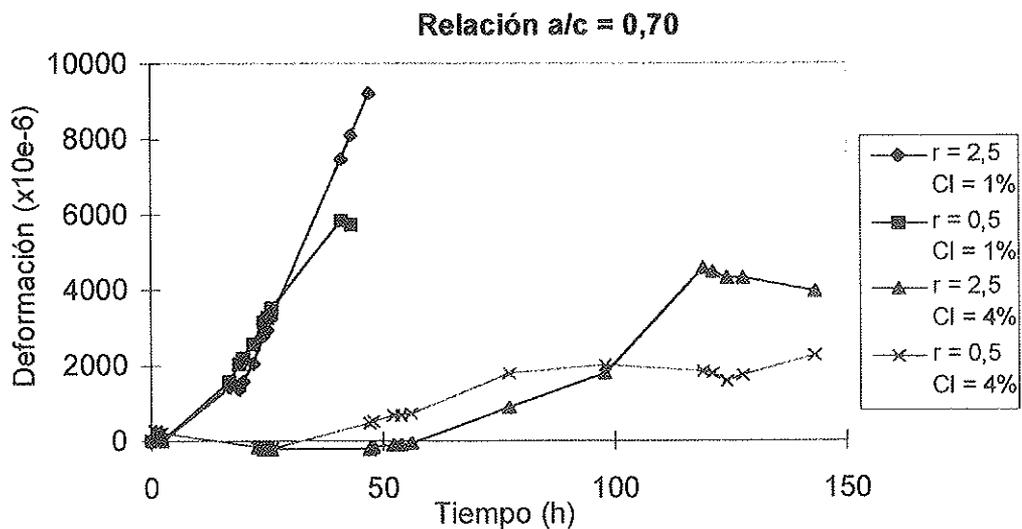
Figura 3. Evolución de las deformaciones en el tiempo para las familias de hormigones con relación $a/c = 0,7$.

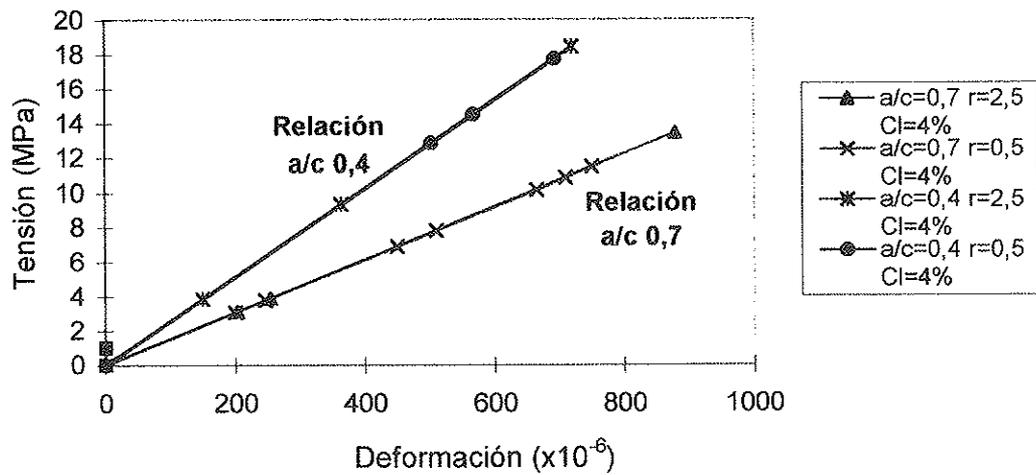
Figura 5. Comportamiento tensión-deformación del recubrimiento de hormigón, con la evolución de la corrosión de la armadura, para los hormigones con 4% de CaCl₂.

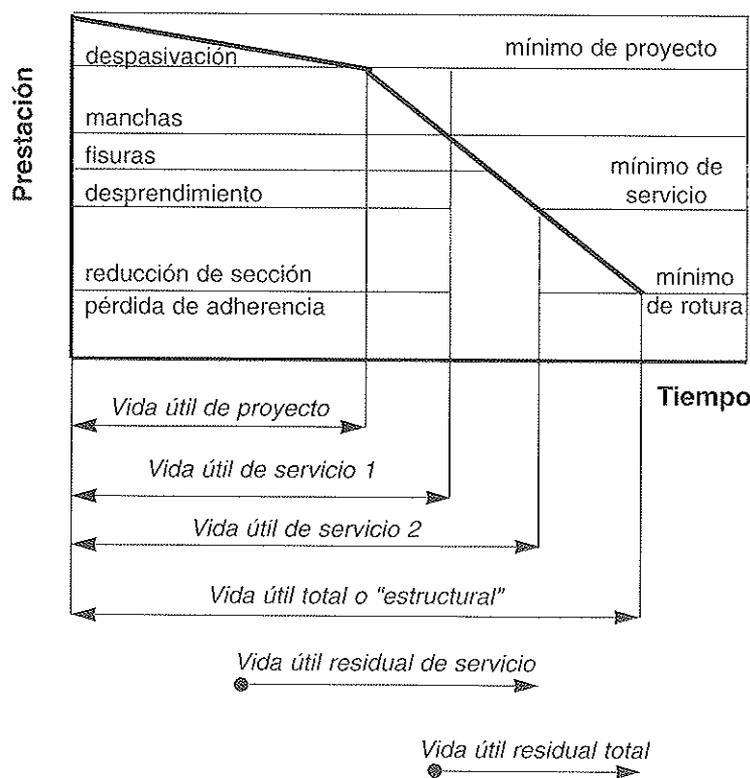
Figura 6. Conceptos de vida útil de las estructuras de hormigón tomando como referencia el fenómeno de corrosión de las armaduras (Helene, 1992).

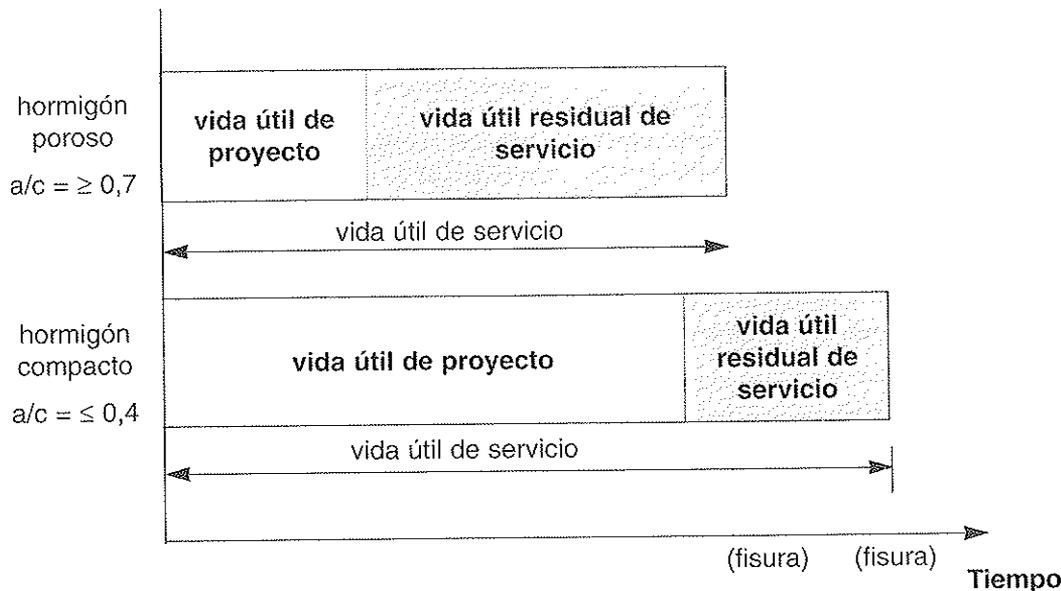
Figura 7. Modelo cualitativo de vida útil para hormigones de alta y baja porosidad, considerando la misma tasa de corrosión para ambos casos.

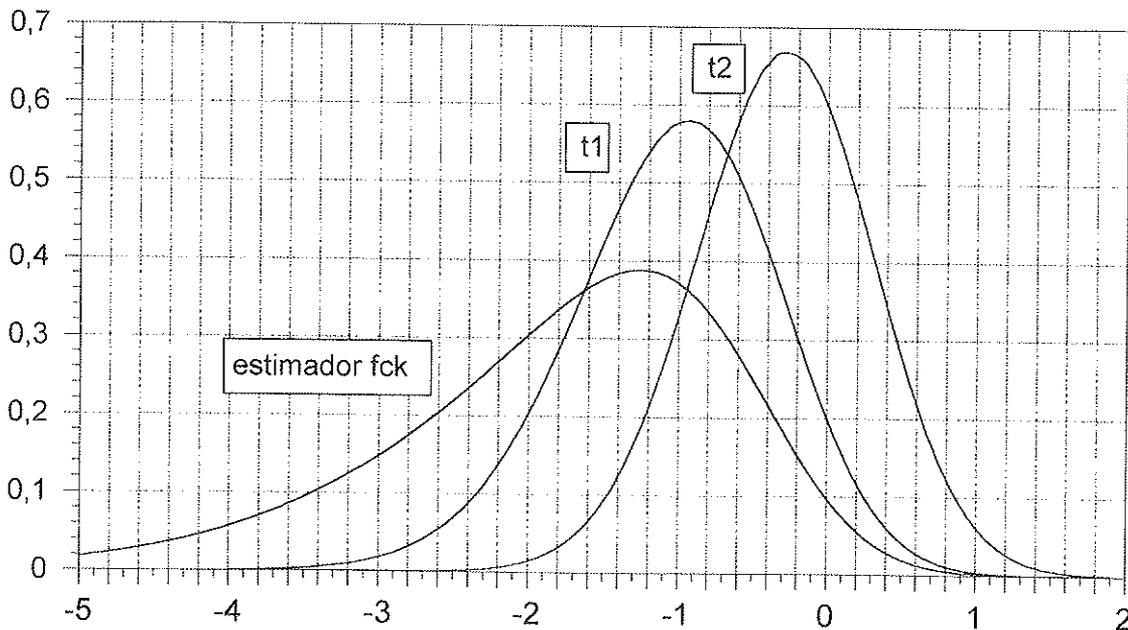
Figura 1. Funciones de densidad de probabilidad del estimador tipificado con cuatro determinaciones y sus componentes.

Algunos valores característicos de este estimador tipificado, así como de "t₁" y "t₂", se dan en la Tabla 1. Sus f.d.p. pueden observarse en la Figura 1.

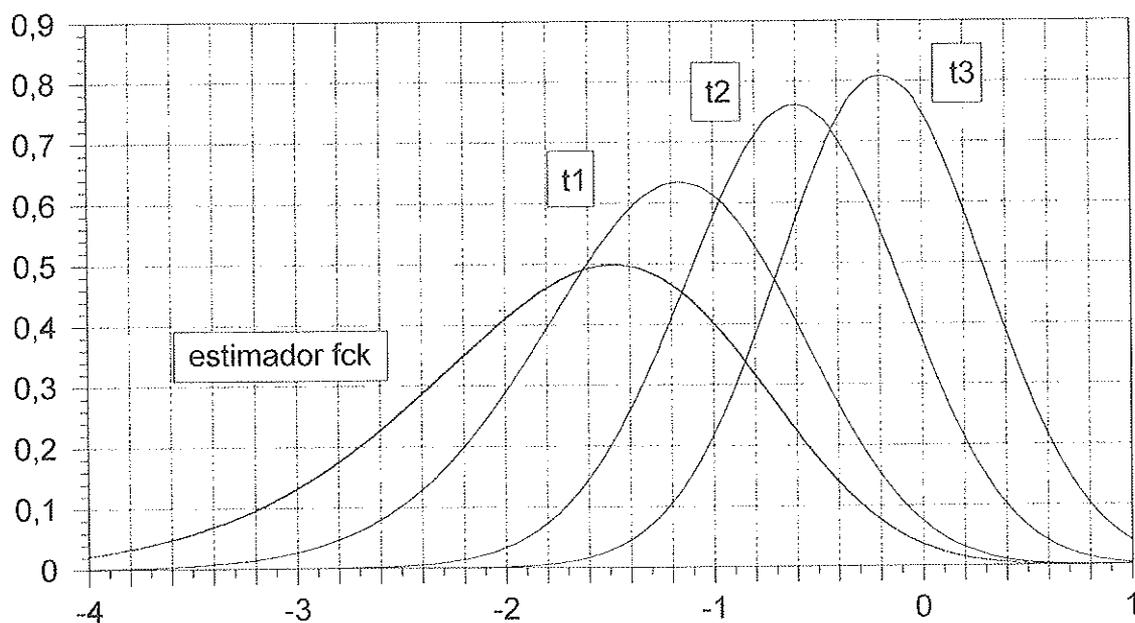
Figura 2. Funciones de densidad de probabilidad del estimador con seis probetas y de sus componentes.

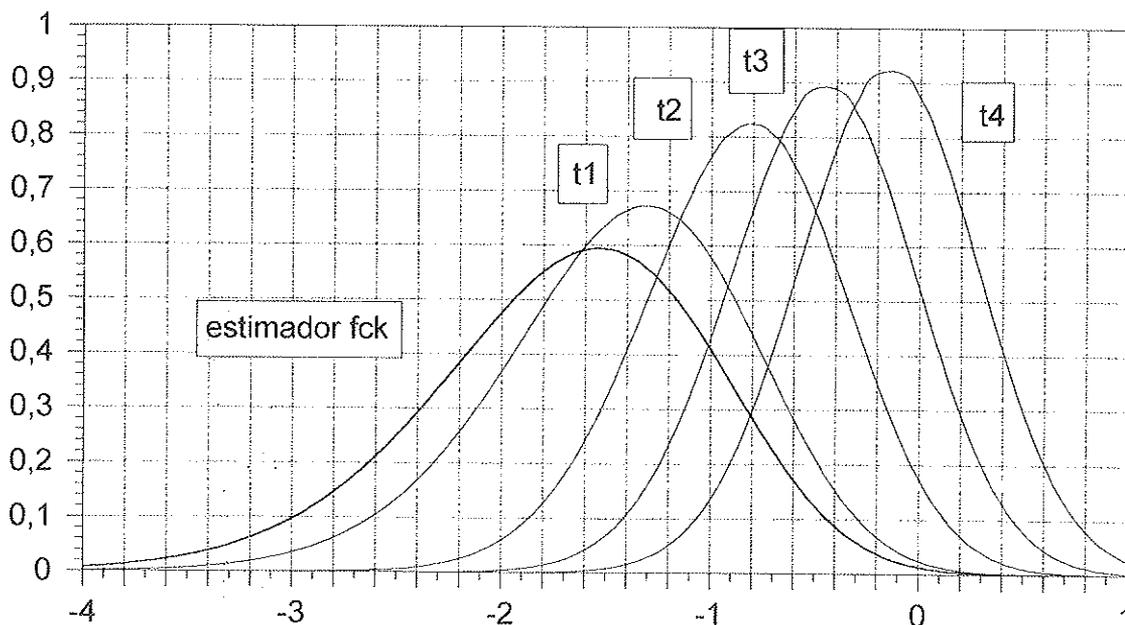
Figura 3. Funciones de densidad de probabilidad del estimador con ocho probetas y de sus componentes.

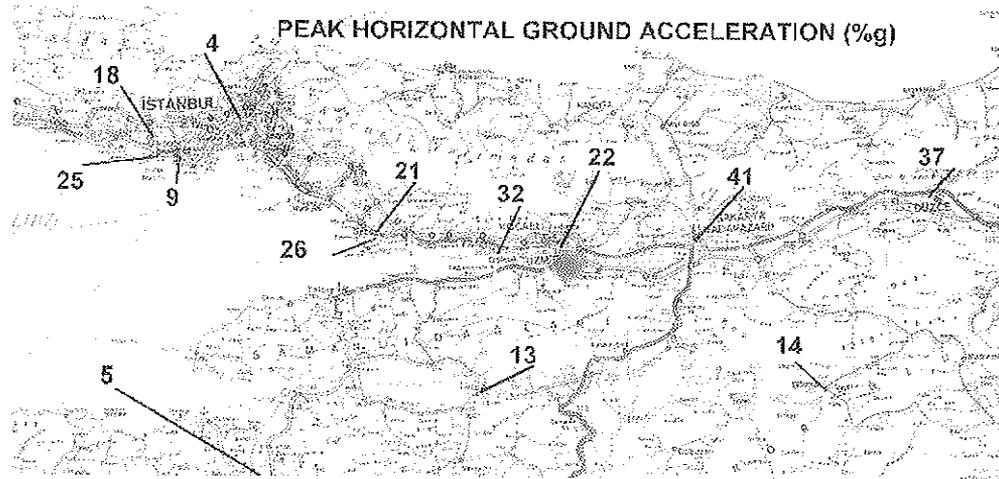
Figura 2. Valores de aceleración en %g registrados en la zona afectada.

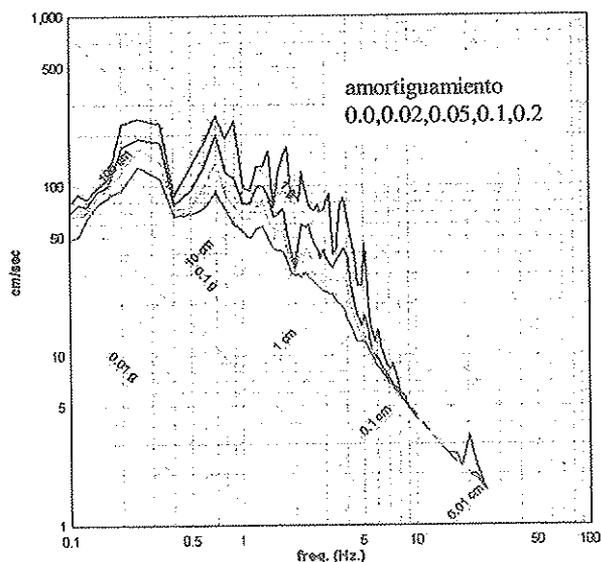
Figura 4. Espectro de respuesta para el registro de aceleración en Yarimca.

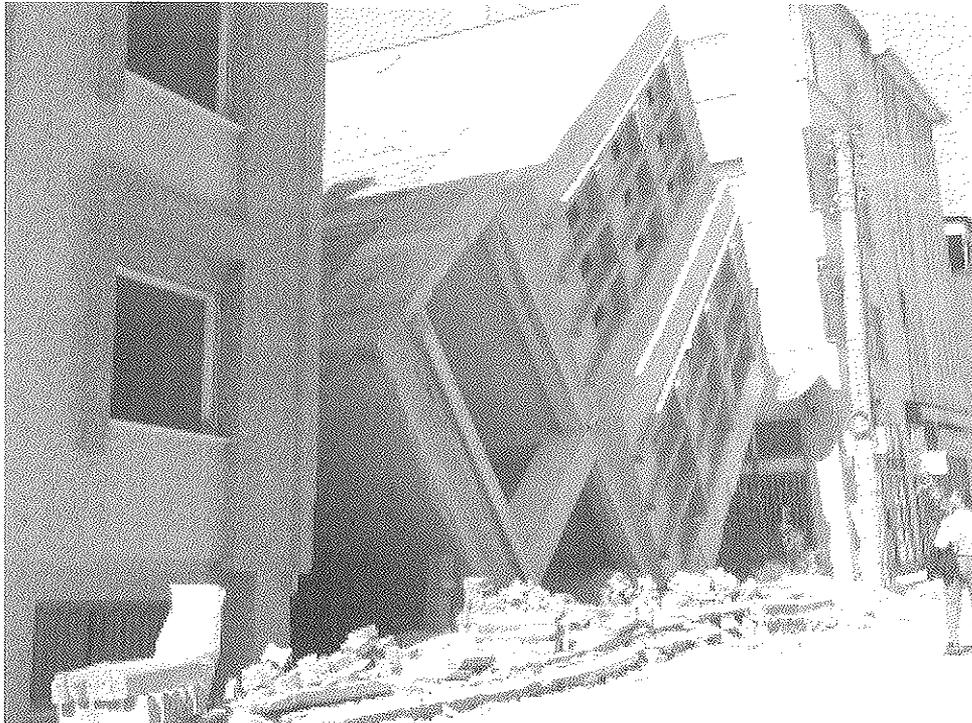
Foto 2. Edificio volcado por licuefacción del suelo y aceleración intensa en Adapazari.

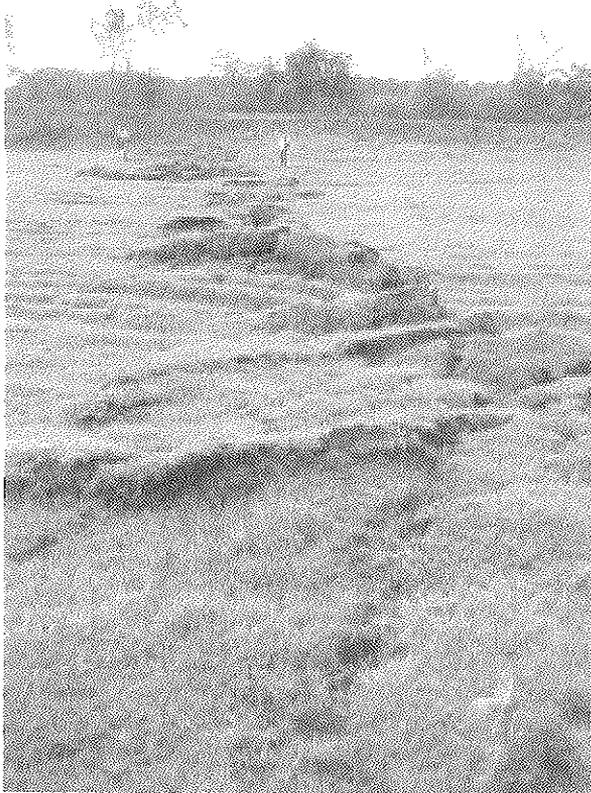
Foto 3. Traza en superficie de la falla de deslizamiento lateral derecho, USGS.

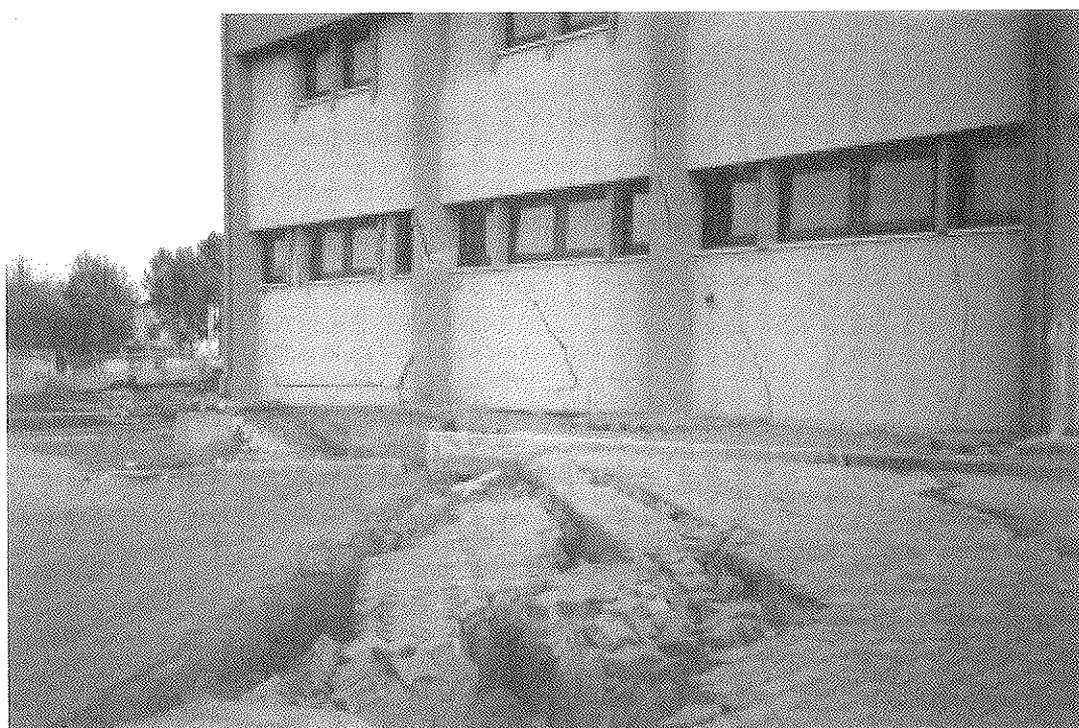
Foto 4. Polideportivo en Gölcük, atravesado por la traza de la falla.

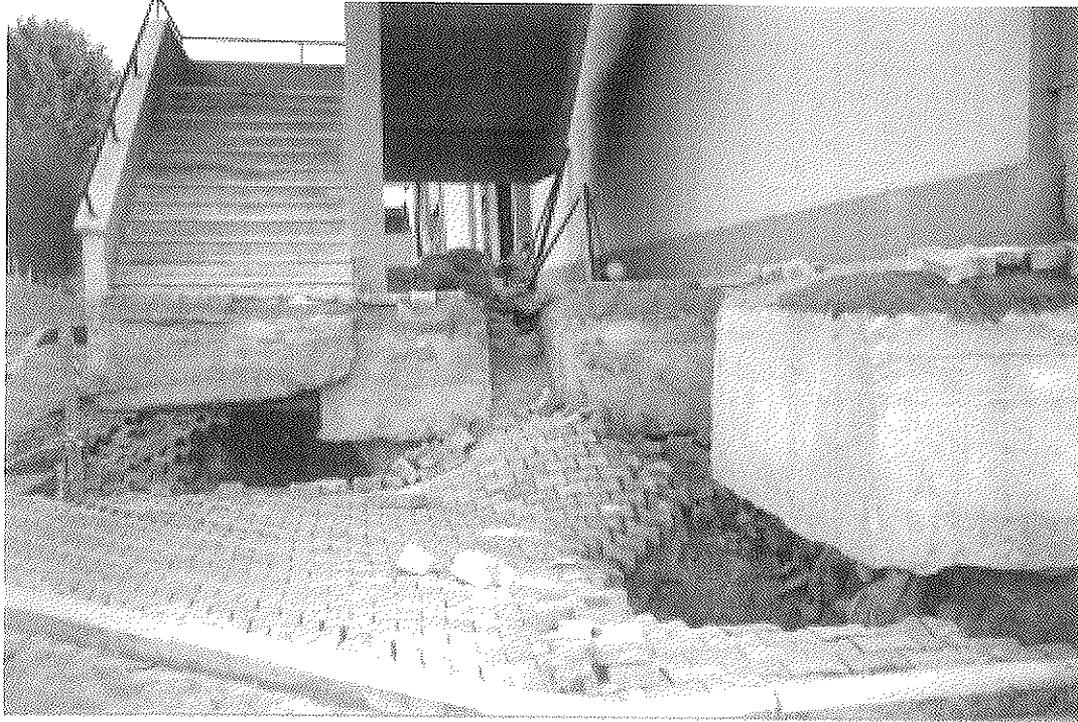
Foto 5. Cimentación del polideportivo elevada por subsidencia del suelo.

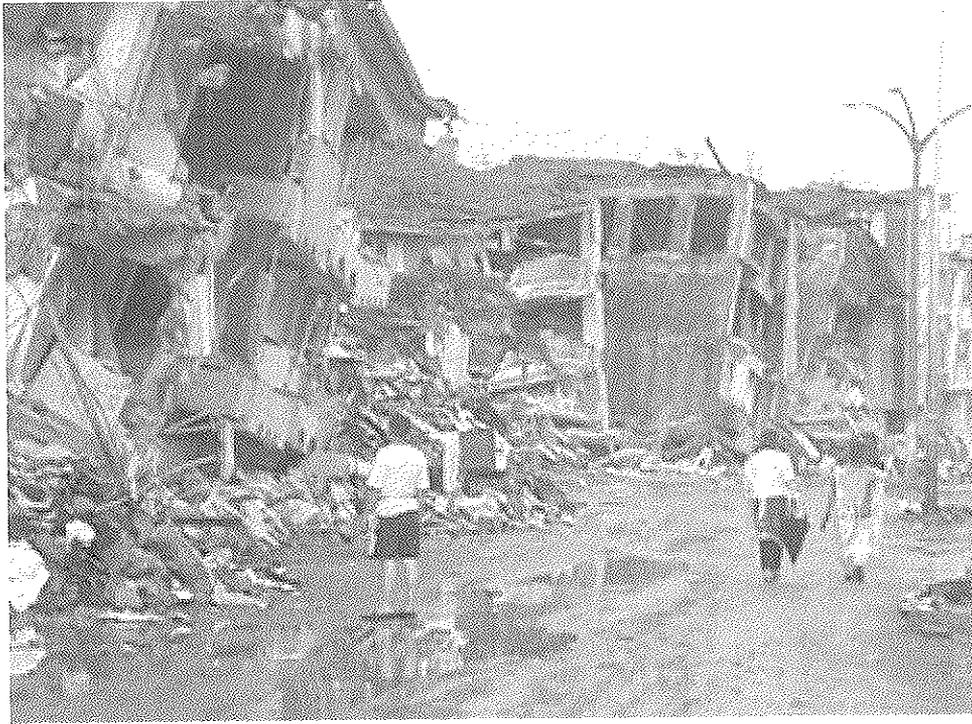
Foto 7. Edificios de varios pisos perdieron las primeras plantas.

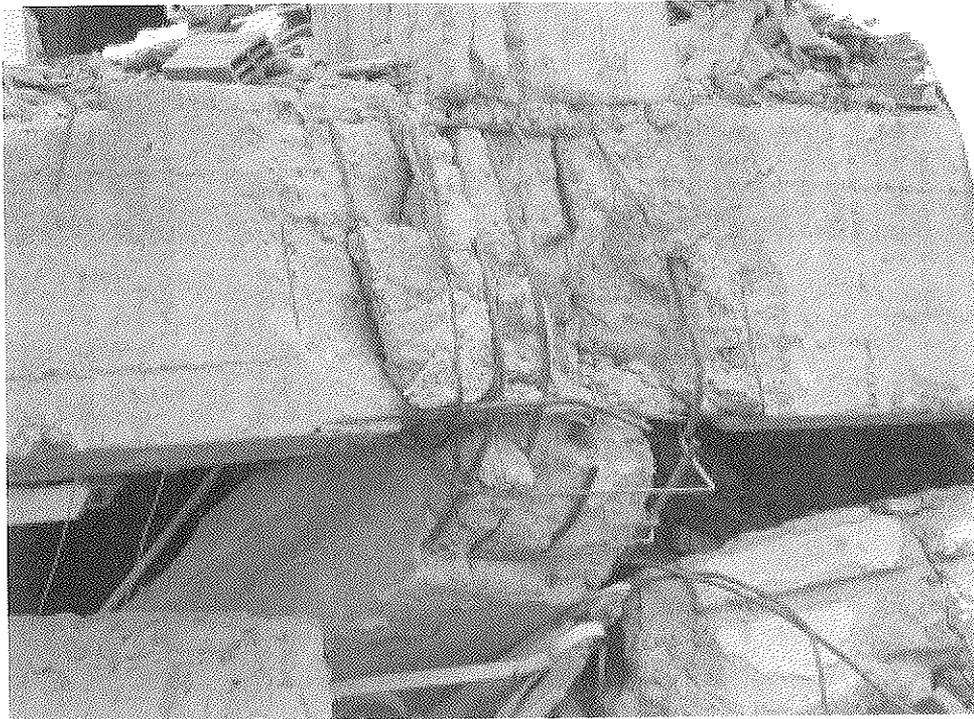
Foto 8. Nudo viga-pilar con acero liso insuficiente y de baja ductilidad.

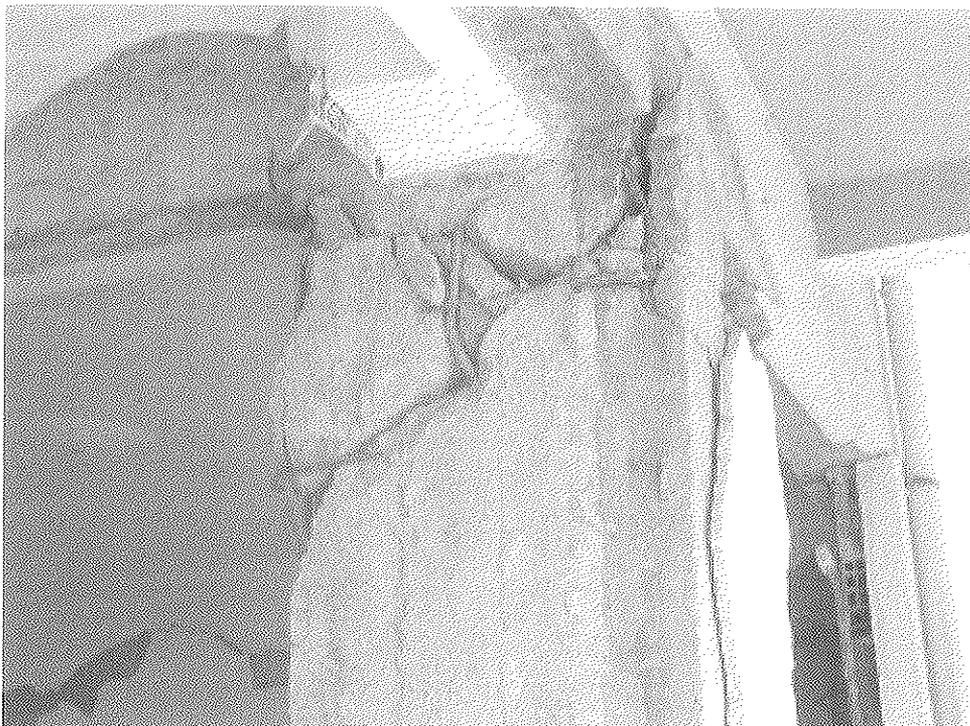
Foto 10. Fallo de pilar donde se puede apreciar poco acero de refuerzo.

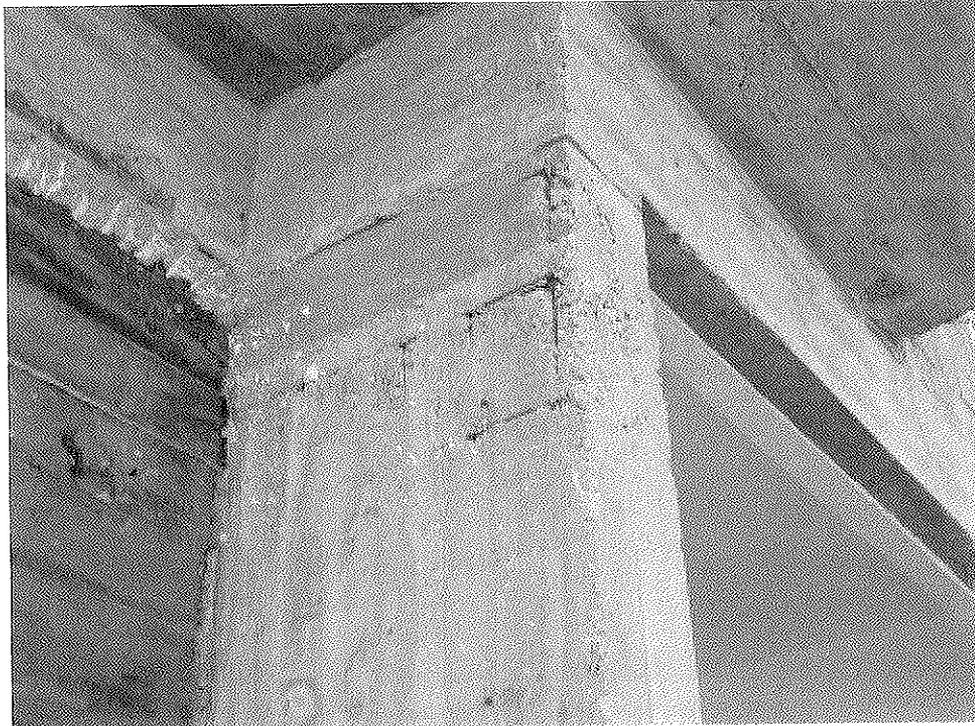
Foto 11. Estructura en construcción donde se detecta la falta de recubrimiento.

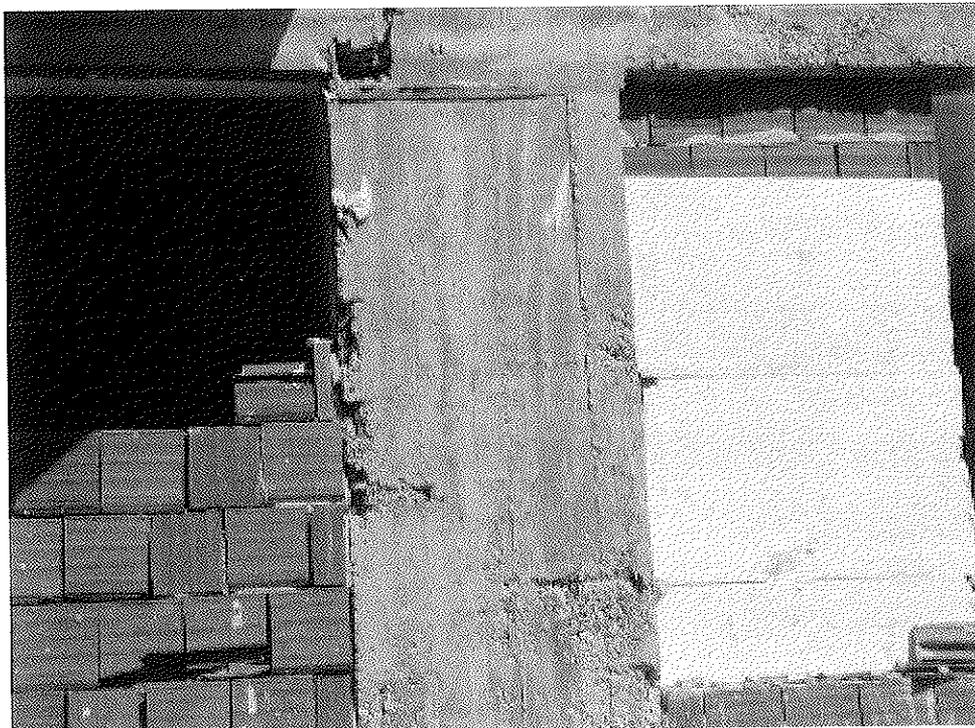
Foto 12. Estructura en construcción donde se aprecia la falta de vibrado del hormigón.

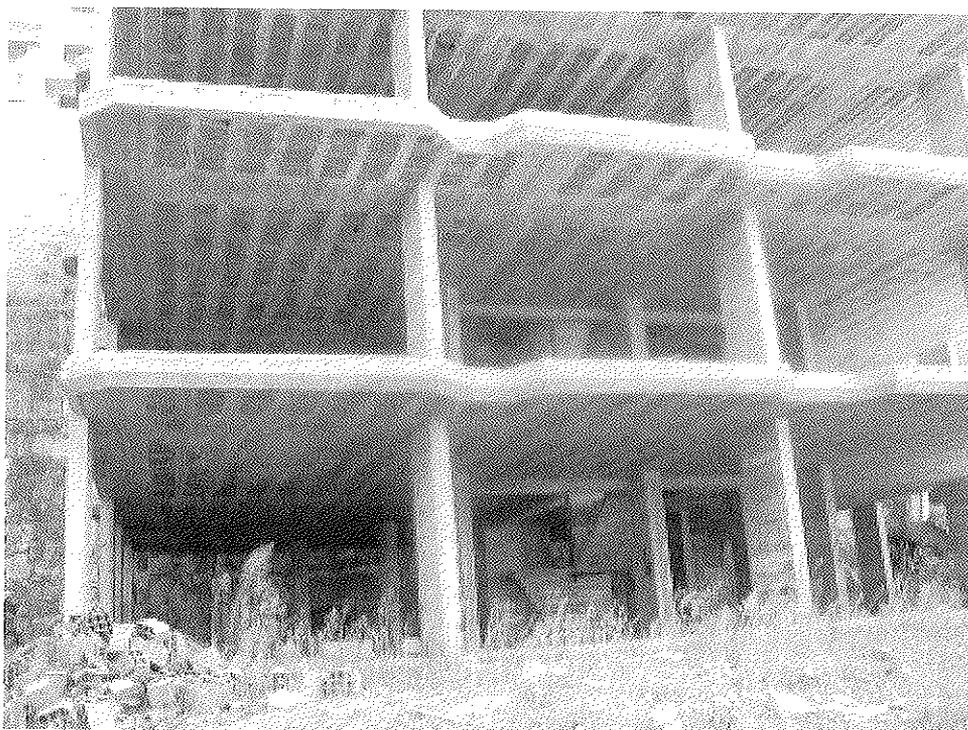
Foto 13. Elementos estructurales de dimensiones insuficientes.
