HORMIGÓN y acero

n° 214

Cuarto trimestre de 1999

Foto de portada: El puente de Hispanoamérica sobre el río Pisuerga en Valladolid

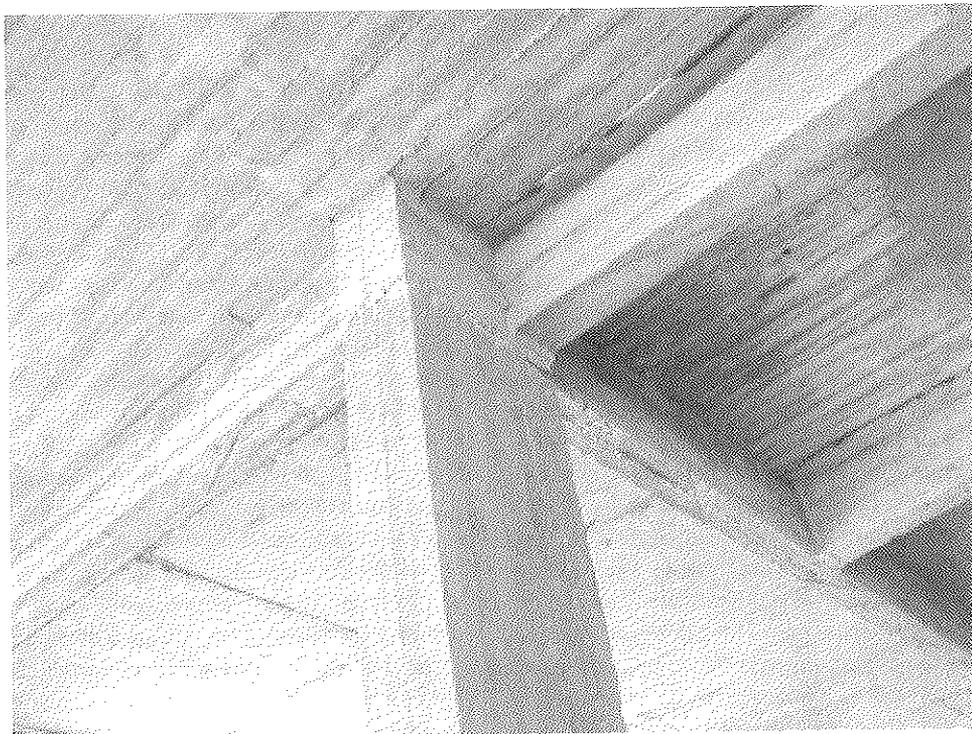
Foto 14. Vigas excéntricas llegando a un pilar y deficiencias de configuración.

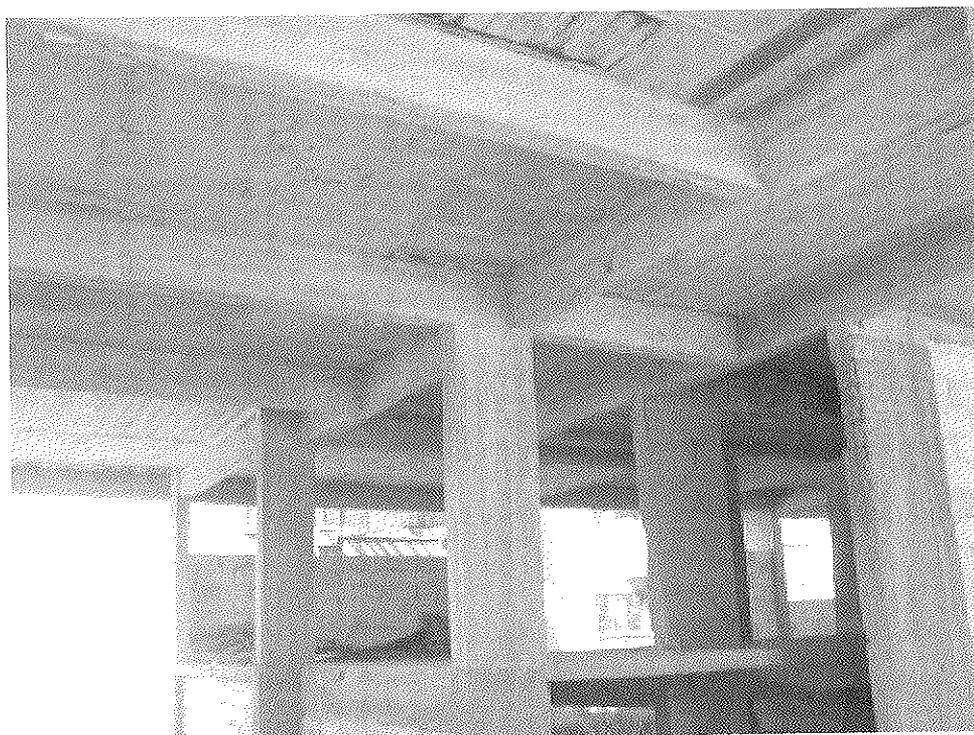
Foto 15. Mala configuración estructural de entramados que forman pórticos.

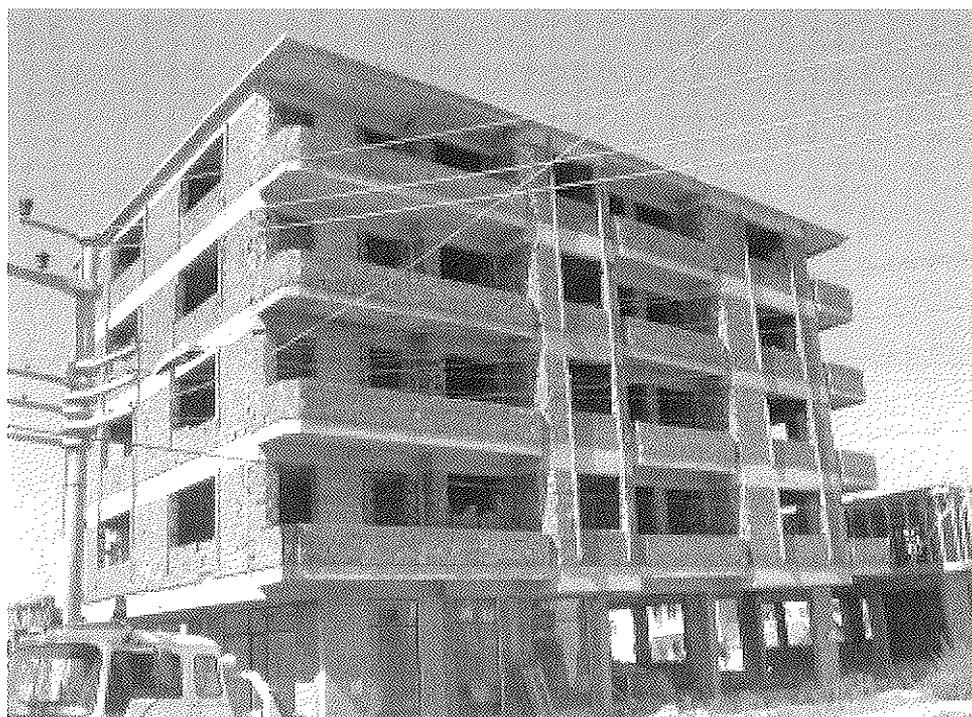
Foto 16. Mampostería de ladrillo hueco sin conexión adecuada en la periferia.

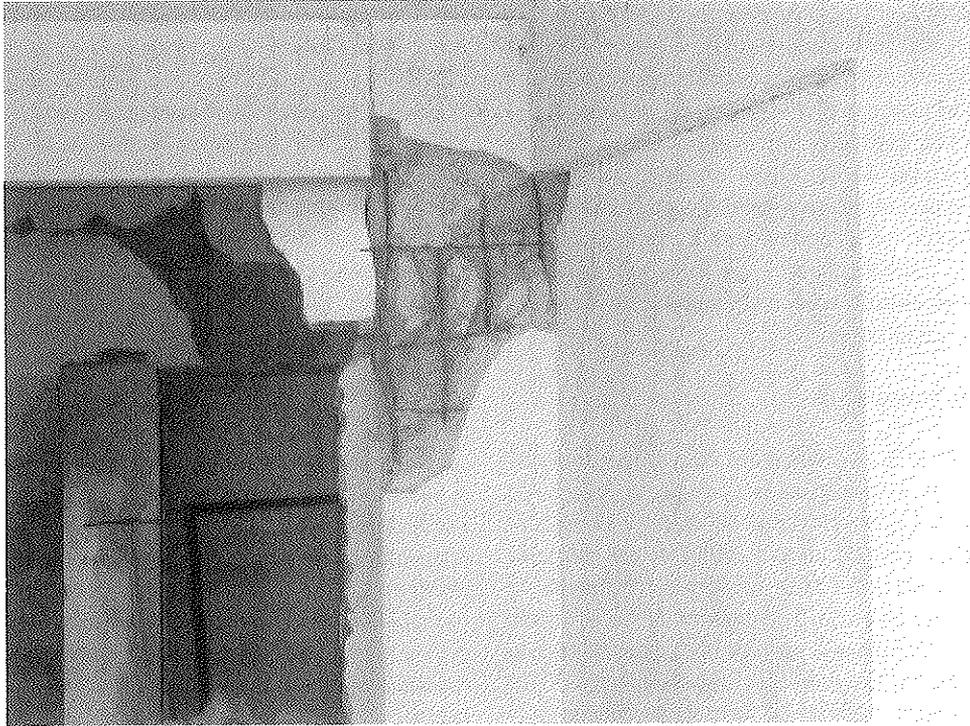
Foto 17. Pilar con poco confinamiento de acero transversal.

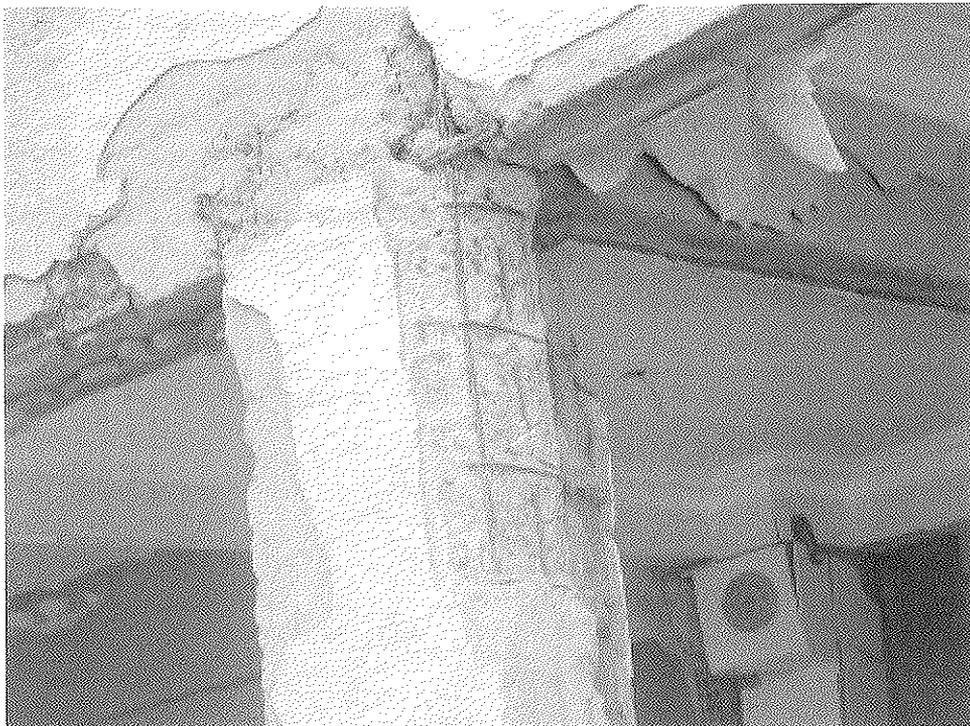
Foto18. La falta de acero transversal genera fallos frágiles por cortante.

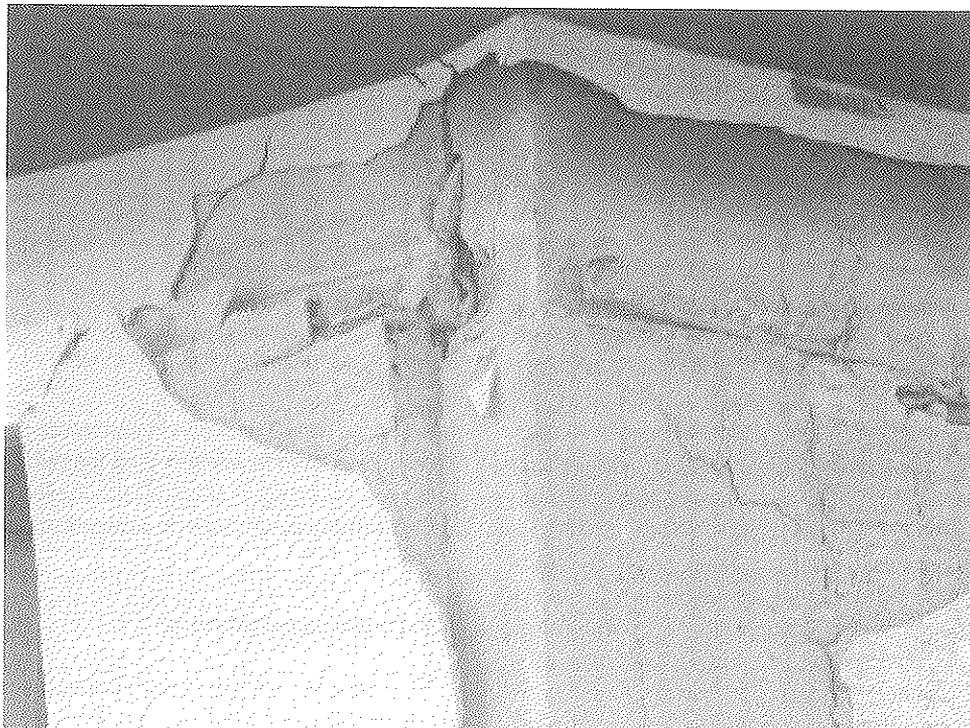
Foto 19. Deficiente detallado del refuerzo, falta de anclaje y de adherencia.

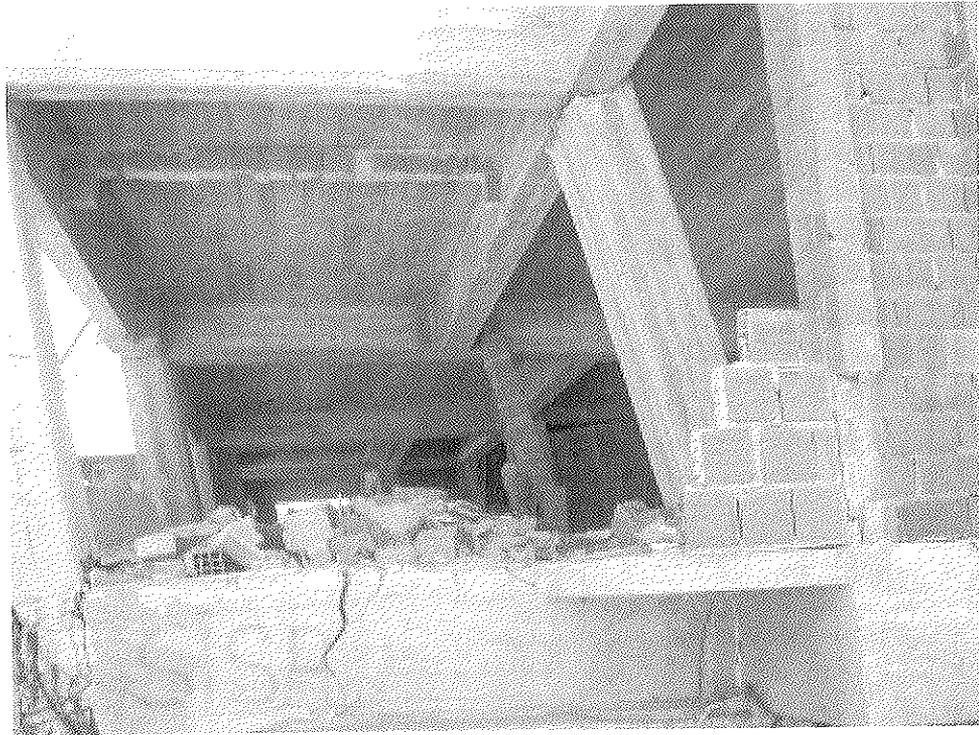
Foto 20. Edificio en construcción con rótulas plásticas y mecanismos de colapso.

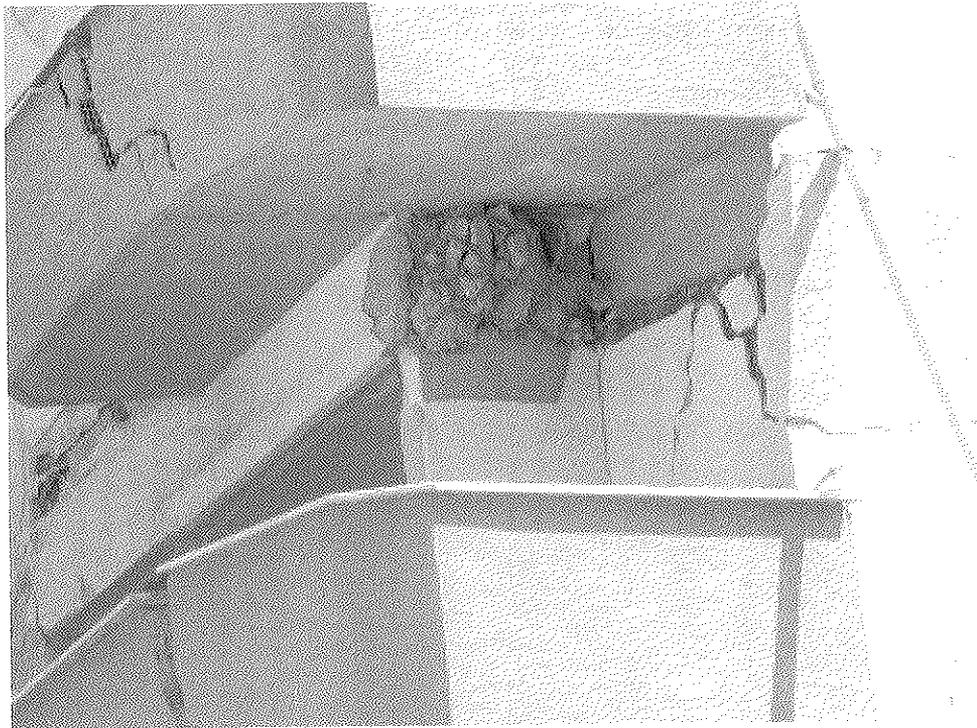
Foto 21. Degradación en un nudo viga-pilar y formación de una articulación plástica.

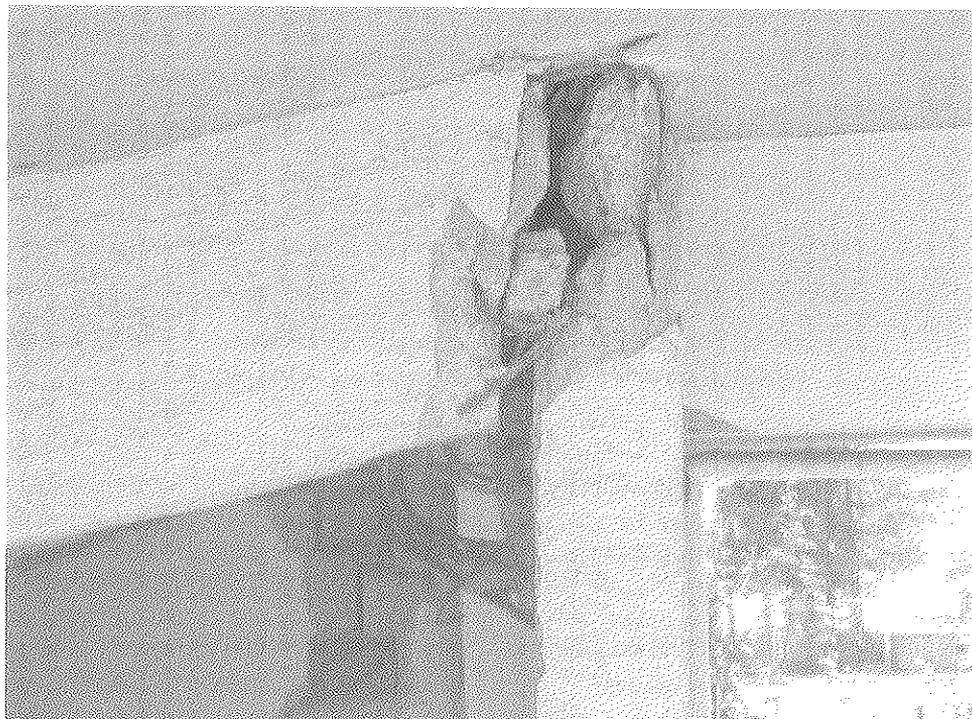
Foto 22. Fallo frágil y súbito de nudo por falta de dimensiones adecuadas.

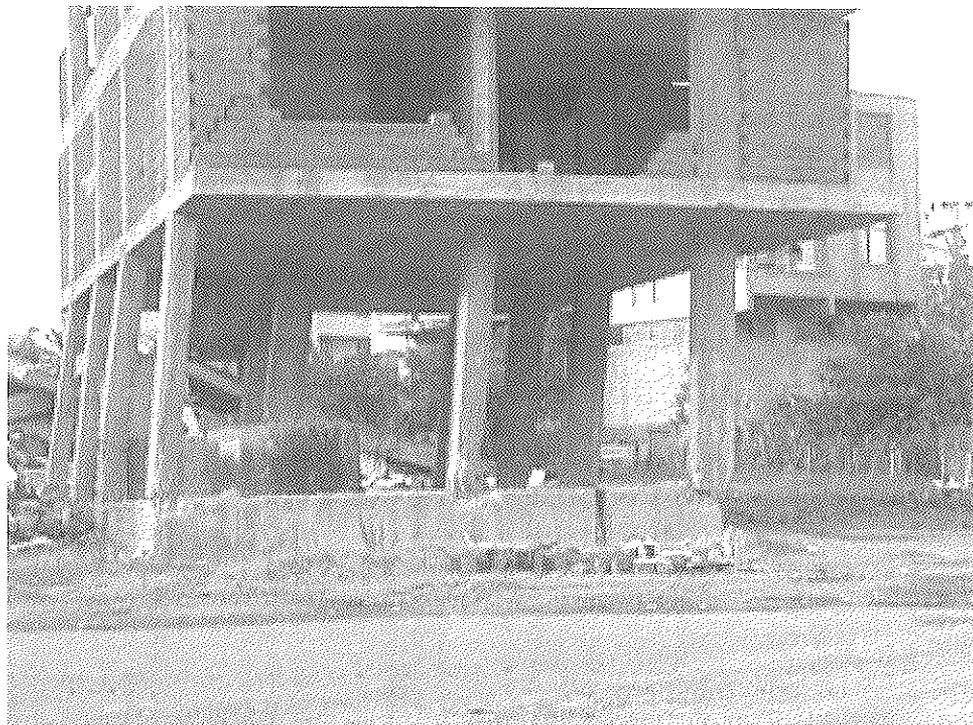
Foto 23. Edificio articulado en primera planta por mecanismo de rótulas plásticas.

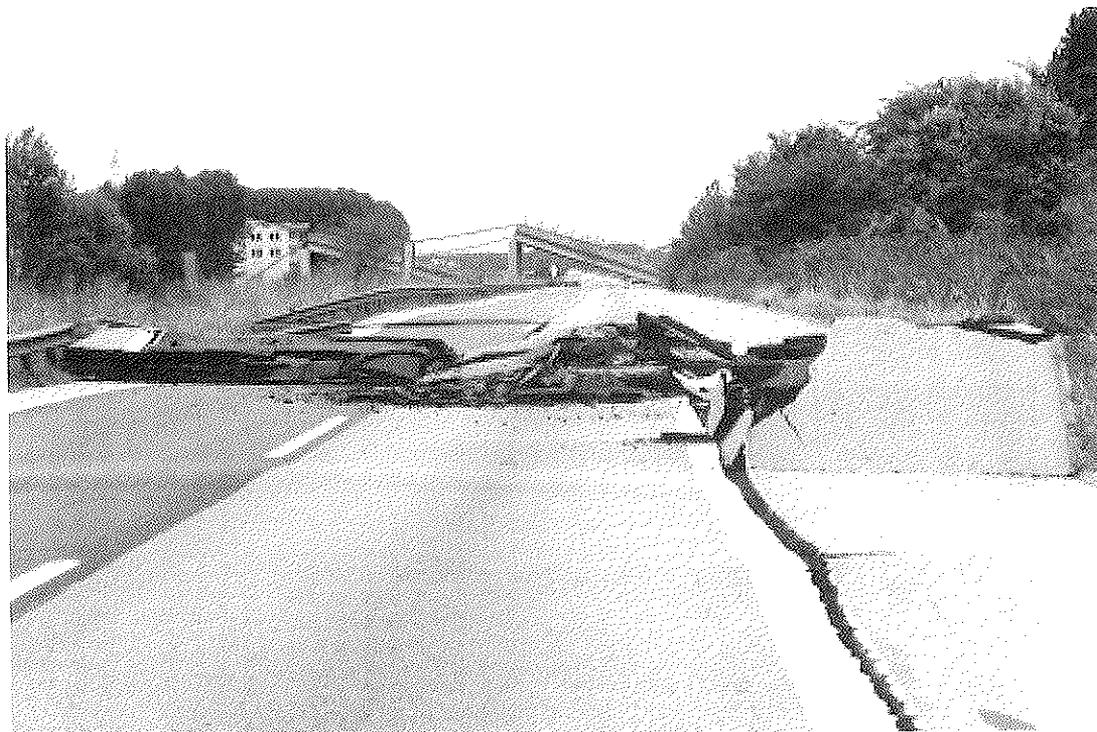
Foto 24. Traza de la falla que deteriora la calzada de una carretera.

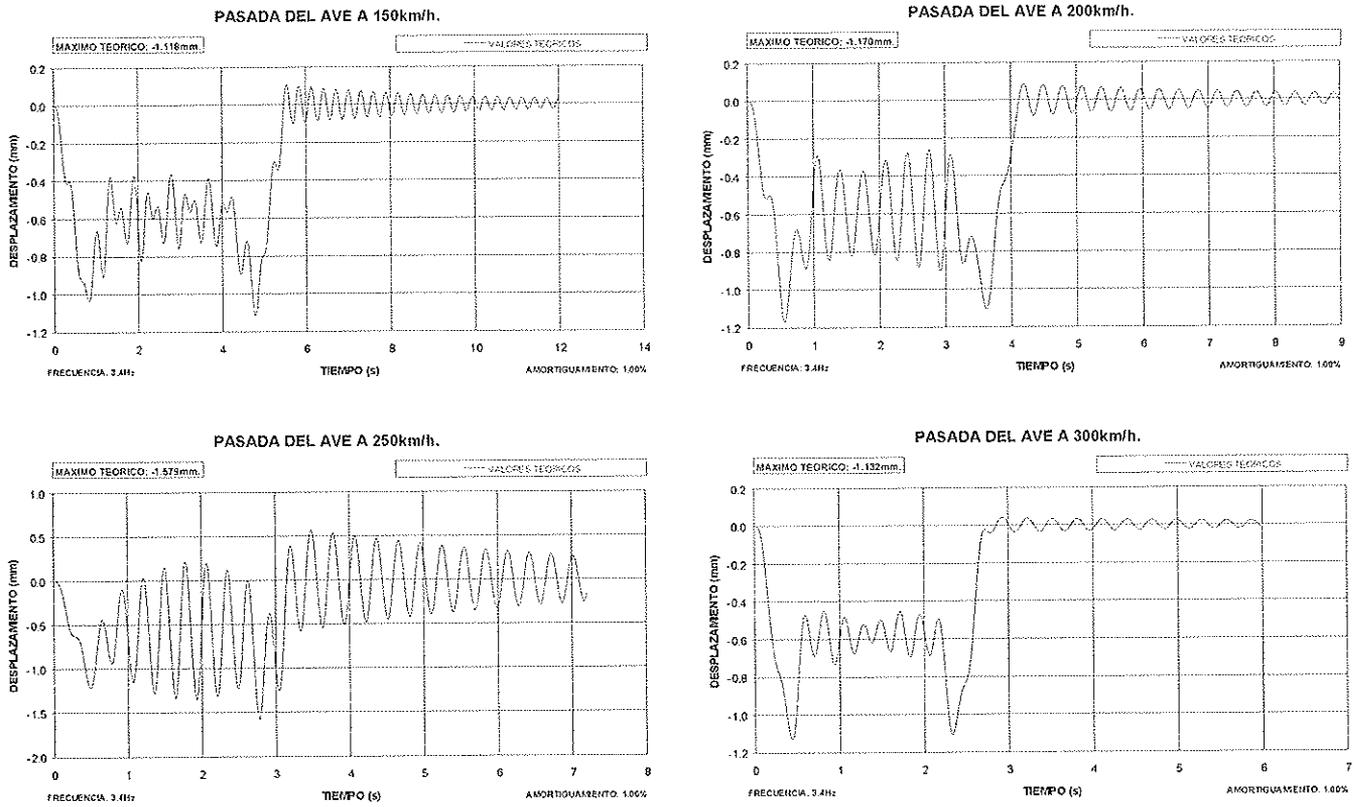
Figura N.º 11 (Cont.). Comportamiento teórico para distintas velocidades del tren de cargas.

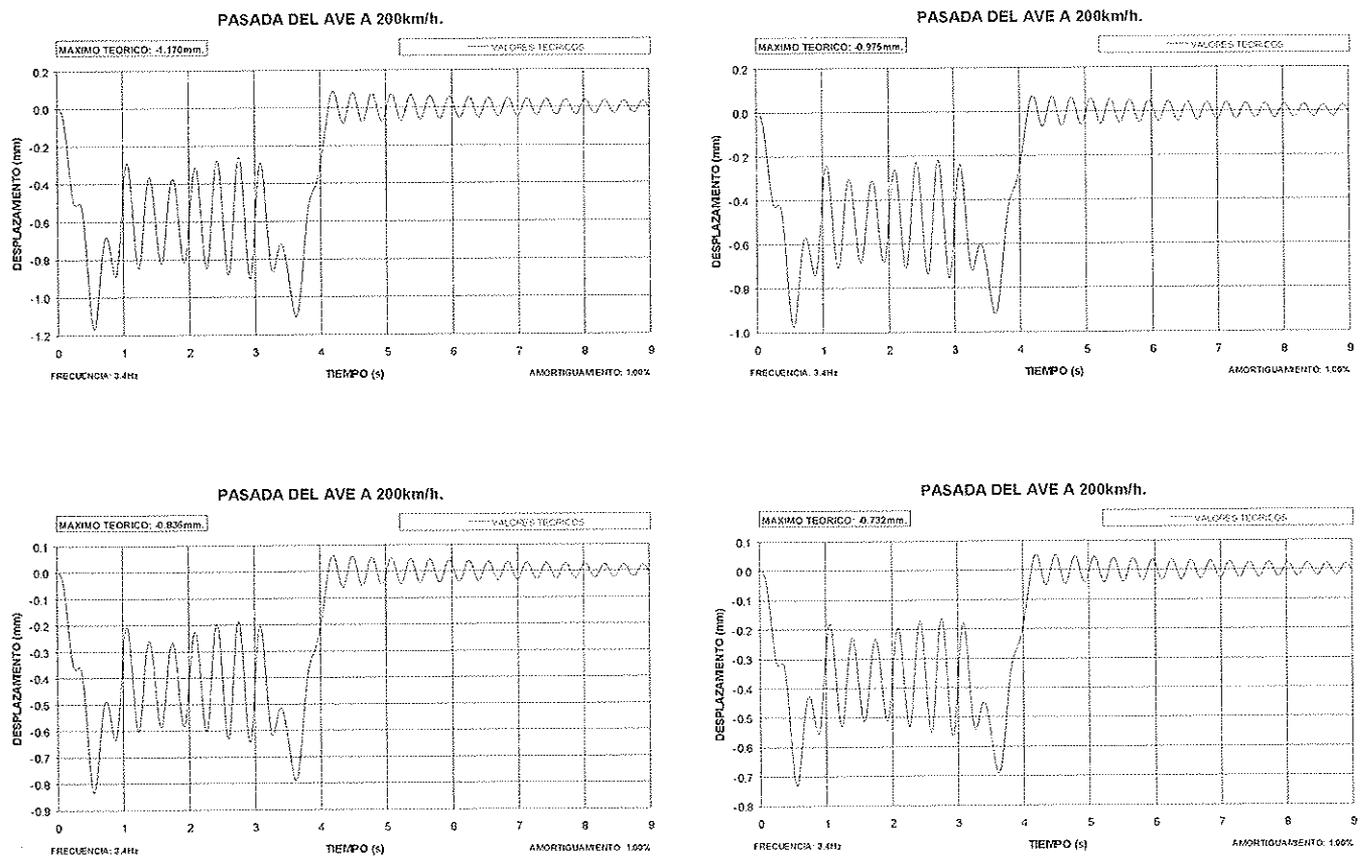
Figura N.º 12. Comportamiento teórico para distintos valores de la rigidez del tablero (con $f = \text{constante}$).

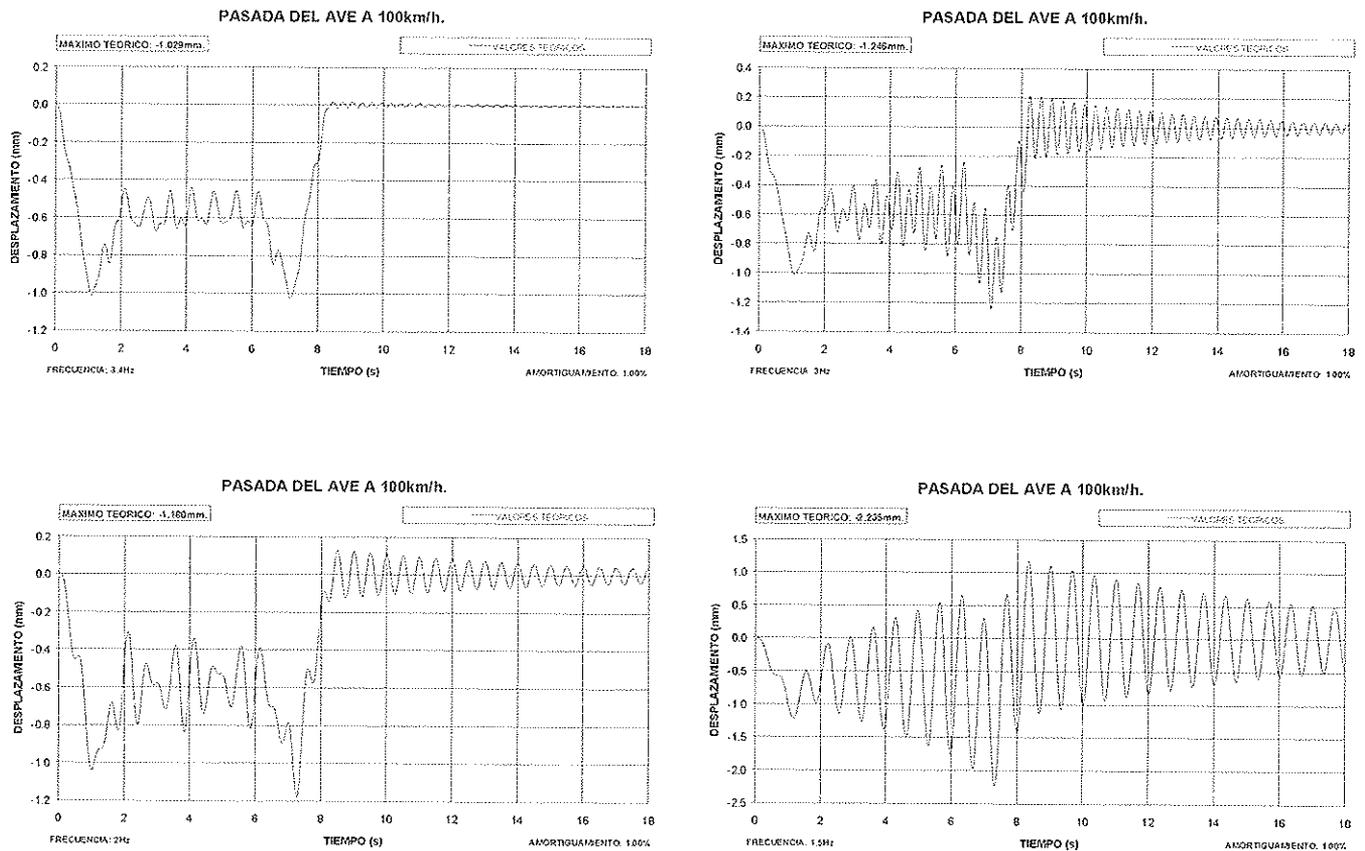
Figura N.º 13. Comportamiento teórico para distintos valores de la frecuencia del tablero (con rigidez constante). Puede apreciarse que para una frecuencia del tablero de 1.5 Hz, la velocidad de 100 km/h se convertiría en crítica.
