# Puente sobre el río Erne en Irlanda

## *Bridge over River Erne in Ireland*

José Emilio Herrero, Juan José Sánchez\* y Pablo Loscos

El puente extradadosado sobre el río Erne forma parte del proyecto de mejora de la carretera N3 a su paso por el condado irlandés de Cavan. Se trata de un puente de hormigón de tres vanos (36,2 m + 69,5 m + 36,2 m) que combina postesado extradadosado y postesado interior adherente en un tablero relativamente esbelto, con sección en forma de vientre de pez y aligeramientos cuadrangulares. El máximo canto es de 1,525 m en el eje, y su ancho total es de 17,1 m. Cada cable extradadosado cruza a través del pilono mediante una silla que trabaja por fricción. Ambas mitades del puente se construyen desde su correspondiente ribera sobre una cimbra en una península artificial. El diseño conceptual fue desarrollado por Roughan & O'Donovan para el condado de Cavan y la Autoridad de Carreteras de Irlanda (NRA), y el proyecto de construcción lo ha desarrollado la Dirección Técnica de Ferroviál-Agromán. La normativa de diseño fue el Eurocódigo con el anejo nacional irlandés.

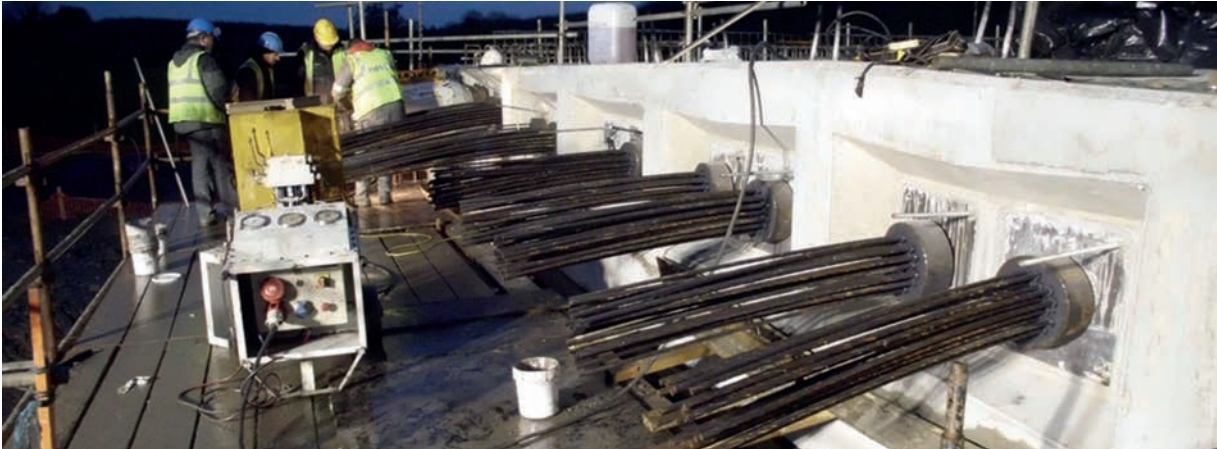
Figura 14. Vista de los anclajes de postesado interior en zona de estribo.

Una vez el hormigón alcanzaba la resistencia especificada en los planos de ejecución, se tesaba un primer grupo de tendones de trazado recto, desde los anclajes activos situados en el

extremo del tablero correspondiente al apoyo en estribo norte (fig. 14). Estos tendones tendrán su continuidad en la mitad sur del tablero a través de acopladores dispuestos en el centro del vano principal.

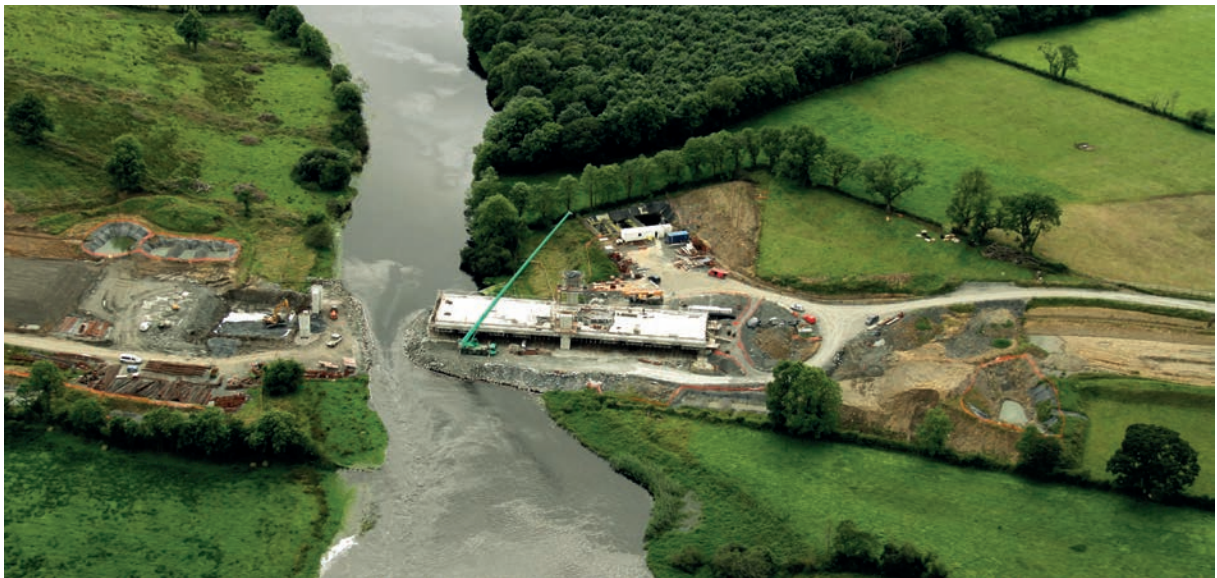
Figura 15. Vista aérea de la construcción del lado norte.

Una vez completado el hormigonado y tesado del pretensado interior de la mitad norte del tablero (fig. 15), se procedió a la

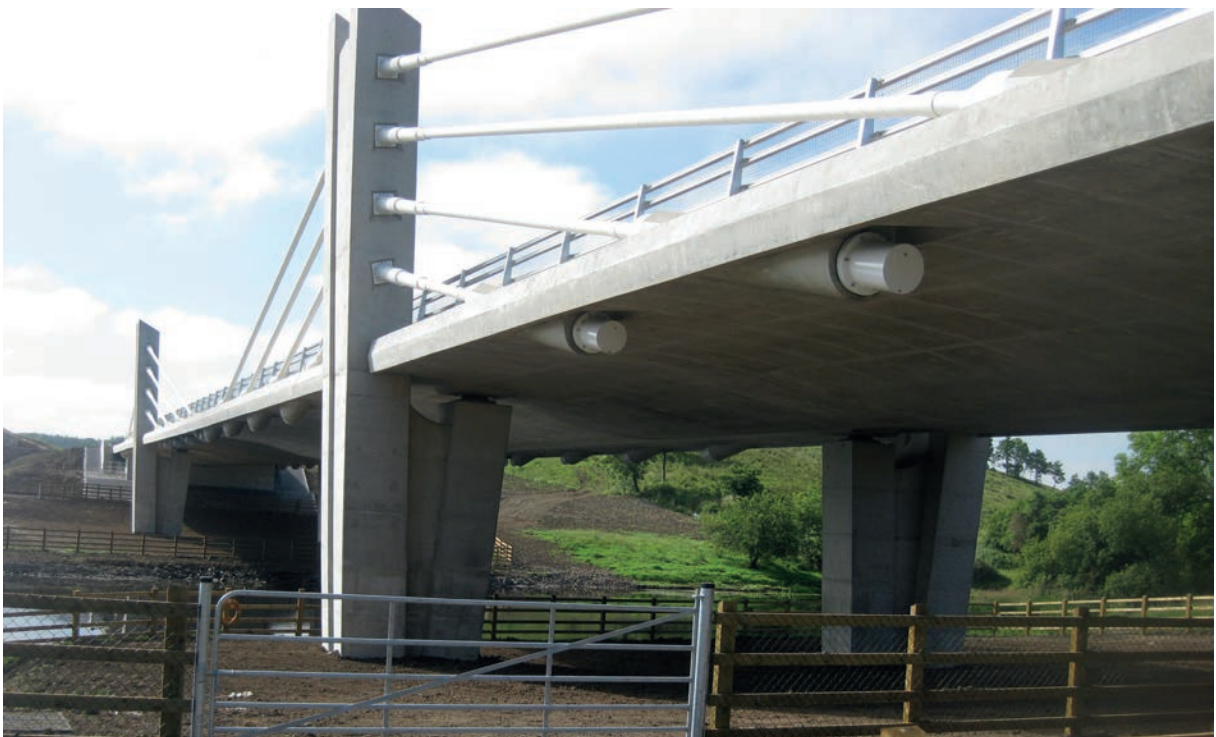
Figura 17. Capots de protección de anclajes de los tirantes bajo el tablero.

La regulación final poco antes de la apertura al tráfico del puente era necesaria para compensar los efectos diferidos que desequilibran las fuerzas de los tirantes hacia el centro del puente. La barrera y su zócalo de apoyo estaban ya colocados con anterioridad a esta última fase de regulación, mientras que la extensión del pavimento, la ejecución de las aceras y demás

operaciones de acabado constituyeron la última etapa de la construcción (figs. 17 y 18).

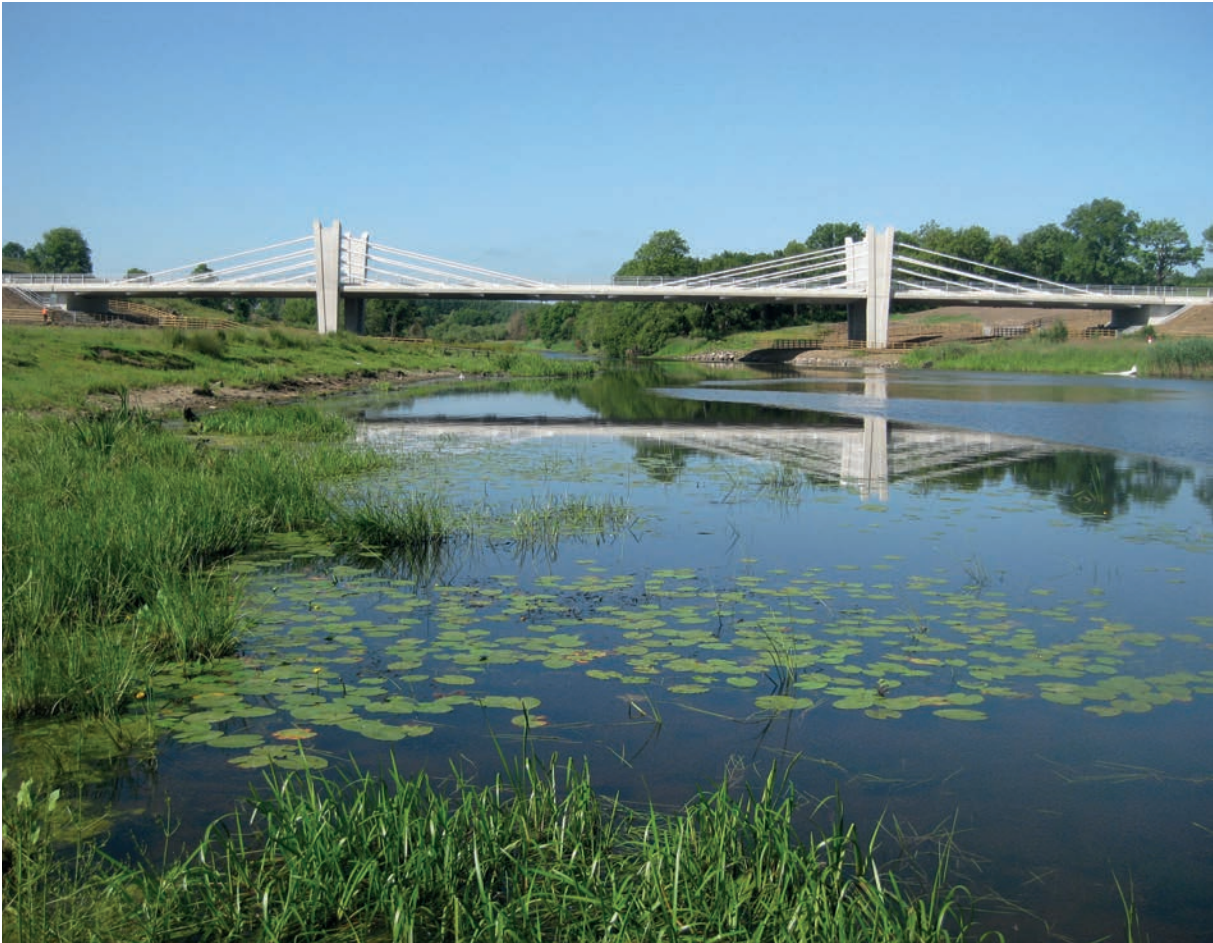
Figura 18. Acabado final del puente.
