## HORMIGÓN y ACERO

REVISTA CUATRIMESTRAL DE **ACHE** ASOCIACIÓN ESPAÑOLA DE INGENIERÍA ESTRUCTURAL

Enero - Abril 2025 | Volumen 76 - Número 305

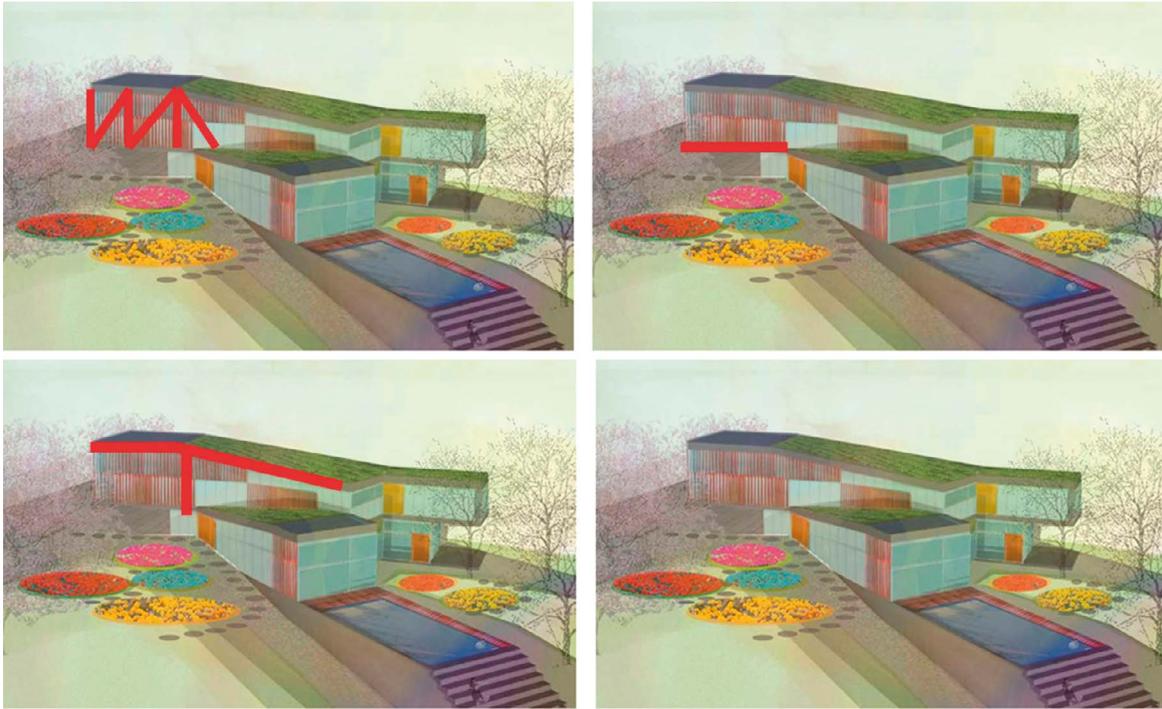
Figura 13. Esquemas estructurales tanteados.

Se exploraron una serie de alternativas (figura 13), escogiéndose finalmente una propuesta poco convencional consistente en la construcción de una viga pared de hormigón armado en la fachada trasera opaca, aprovechando la totalidad del canto de la planta. Este elemento, con una relación canto/luz de aproximadamente 1/2, aportaba una gran rigidez y “resolvía el problema” en esa fachada.

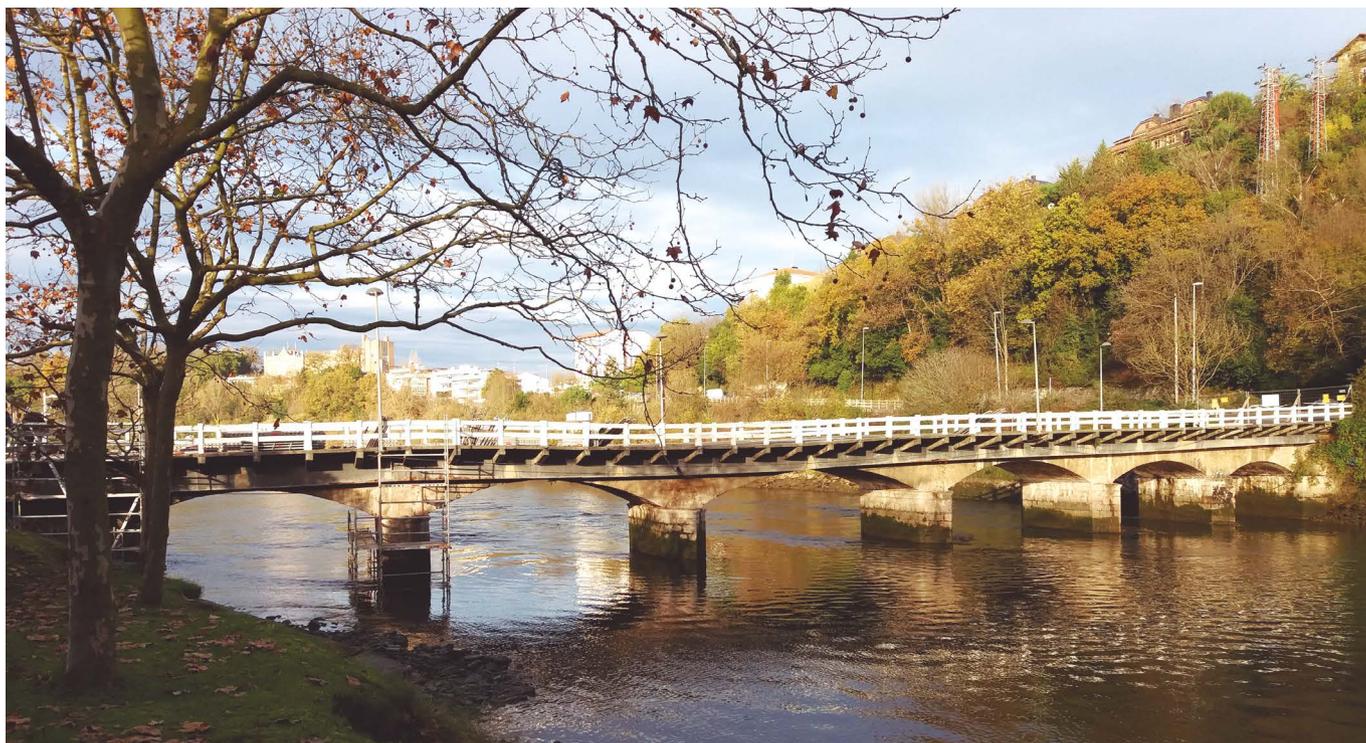
Figura 1. Vista aguas arriba del puente de Astiñene, San Sebastián, Guipúzcoa (España).

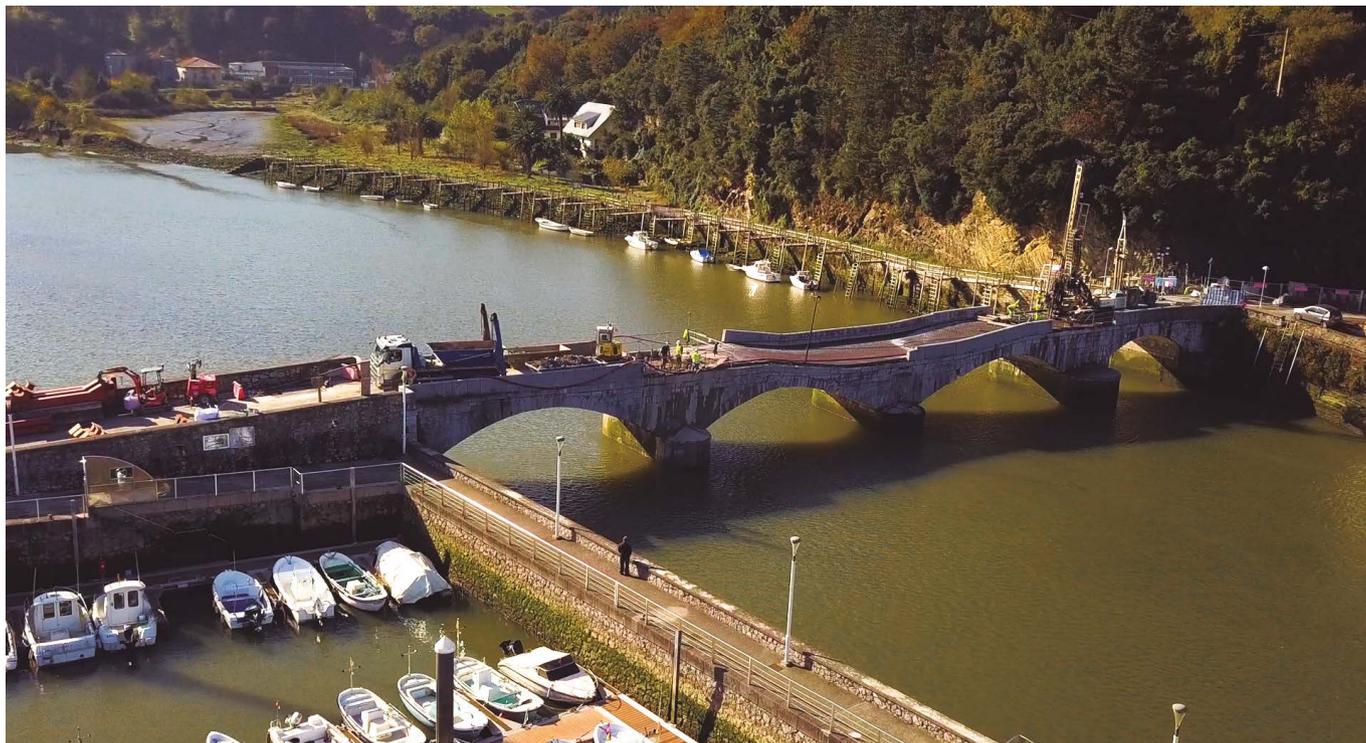
Figura 2. Vista desde aguas abajo del puente de Deba, iniciados los trabajos de reparación. Se aprecia claramente el descenso de la pila, y la pérdida de la rasante.

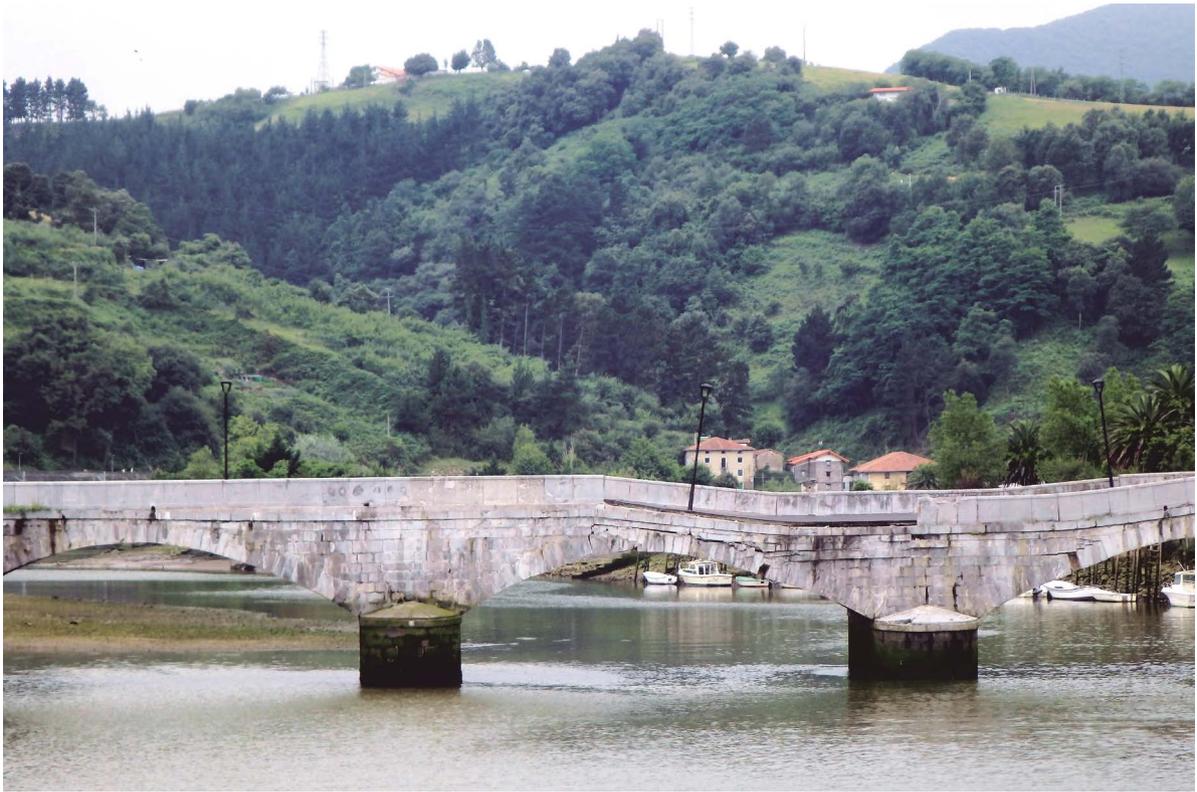
Figura 4. Estado del puente de Deba tras el asiento de la pila en julio de 2018.

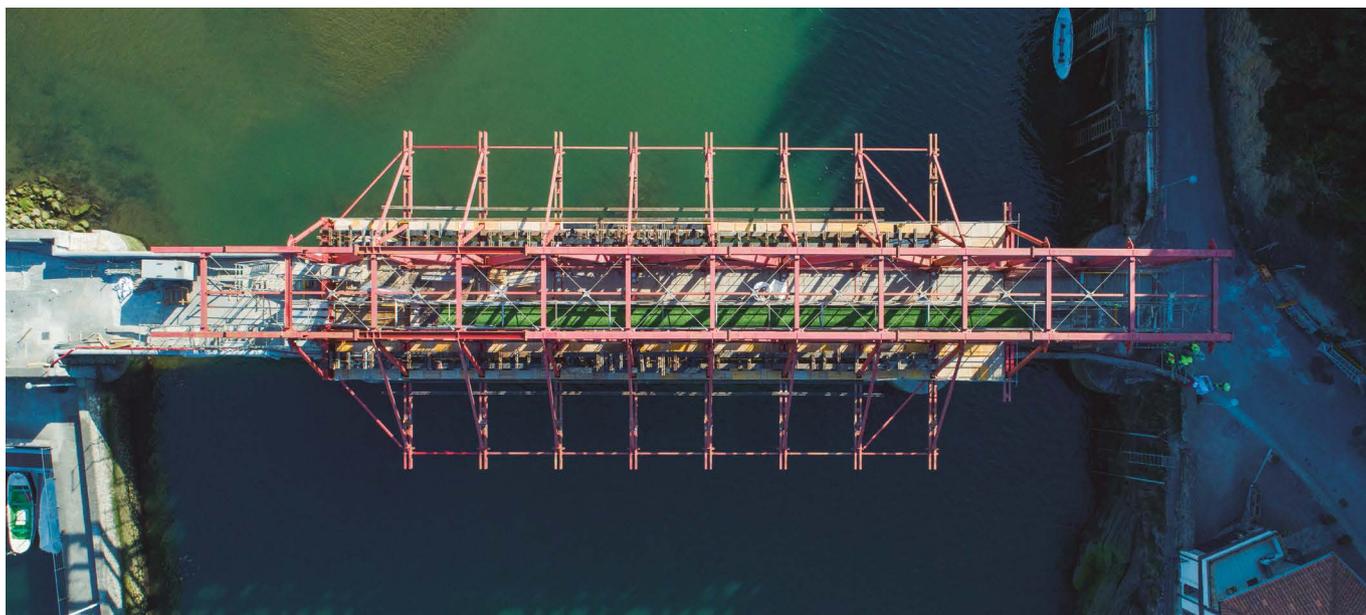
Figura 6. Vista cenital del puente de Deba con los trabajos de la primera fase prácticamente terminados.

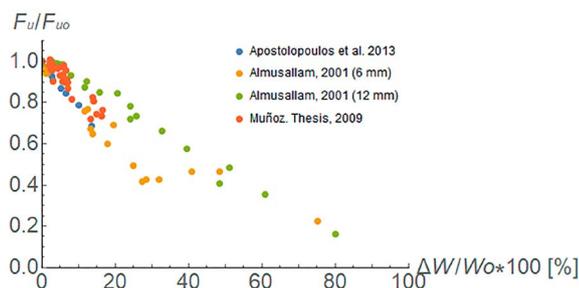
Existen resultados experimentales de corrosión de armaduras en condiciones de laboratorio en las que se relaciona el grado de corrosión con su comportamiento a tracción [13-15]. En la figura 1 se muestra la relación entre la reducción de resistencia última ( $F_u/F_{u0}$ ) y la pérdida de peso por corrosión ( $100 \cdot \Delta W/W_0$ ). Almusallam emplea en su estudio armaduras de dos diámetros diferentes, 6 y 12 mm de diámetro. Los ensayos los realiza en hormigón aplicando una densidad de corriente de 2 mA/cm<sup>2</sup>, inmersas en una disolución de cloruro sódico al 5% [13]. Apostolopoulos emplea armaduras de 8 mm de

Figura 1. Datos experimentales extraídos de diversos autores [13-15].

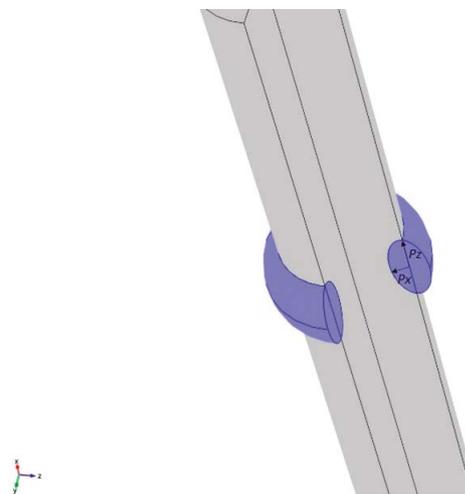
2D-axisimétrico de una armadura con un defecto por corrosión definido por los parámetros  $p_x$  y  $p_z$ .

Figura 2. Reconstrucción 3D del modelo 2D-axisimétrico.

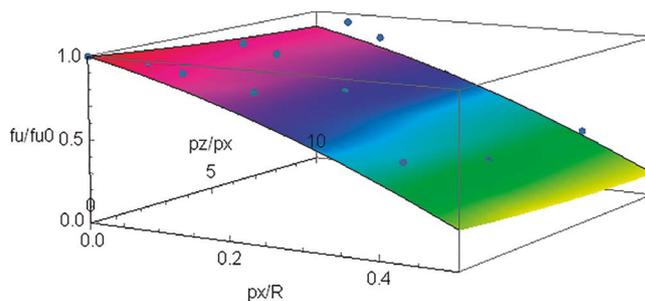
Los resultados obtenidos en las simulaciones se pueden ajustar a una curva definida por los siguientes parámetros: i) la resistencia máxima referida a la armadura sin defecto ( $f_u/f_{u0}$ ), ii) la relación entre profundidad de corrosión y radio de la armadura ( $p_x/R$ ), y iii) la relación de aspecto de la corrosión ( $p_z/p_x$ ). A continuación se muestra la ecuación obtenida para un valor de  $R^2 = 0.96$ . En la figura 3 se muestra la representación de la ecuación obtenida.

Figura 3. Corrosión localizada. Variación de la carga máxima en función de la geometría de la corrosión y el radio de la armadura.

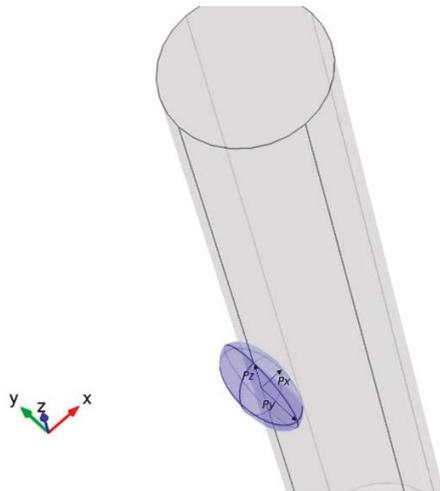
Figura 4. Modelo 3D de corrosión por picaduras.

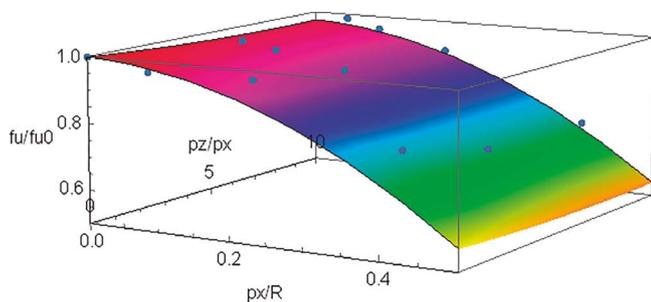
En la figura 5 se muestra la representación de la ecuación 2.

Figura 5. Corrosión por picadura. Variación de la carga máxima en función de la geometría de la corrosión y el radio de la armadura.

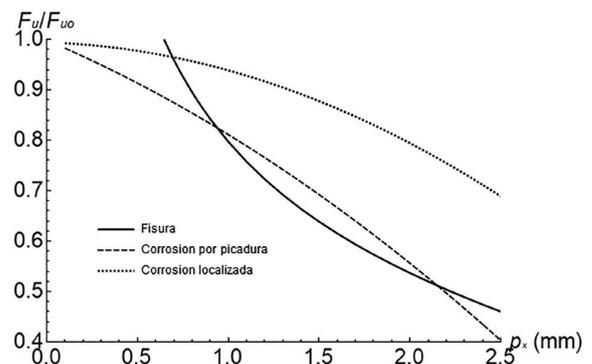
En la figura 6 se muestra la evolución de la carga máxima, referida a la carga máxima para una armadura sin defectos, en función del tamaño de defecto por corrosión. Se puede apreciar de forma clara que la evolución depende del tipo de daño. La corrosión por picaduras y la fisuración provocan una disminución en la resistencia del acero mayor que la corrosión localizada.

Figura 6. Variación de la resistencia máxima en función del tamaño de defecto por corrosión.

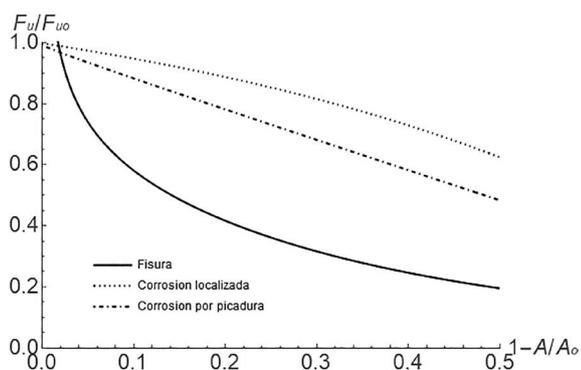
En la **figura 7** se muestra la evolución de la carga máxima, referida a la carga máxima para una armadura sin defectos, en función de la pérdida de sección. El tipo de corrosión que es más sensible a la pérdida de resistencia es la que provoca la formación de fisuras, seguido de la corrosión por picaduras y la corrosión localizada. Como se ha comentado, la aparición de fisuras por SCC o HE provoca una elevada concentración de tensiones que pueden conducir a un fallo frágil del componente [7].

Figura 7. Variación de la resistencia máxima en función de la pérdida de sección.

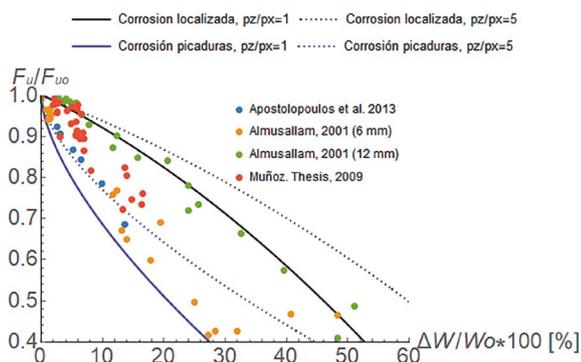
Por último, es posible cuantificar la pérdida de peso para los casos de corrosión localizada y por picaduras y relacionarla con la variación de resistencia mecánica. Este ejercicio no tiene sentido para el caso de la fisuración puesto que la pérdida de material es mínima y no se puede cuantificar, incluso se puede llegar a producir el crecimiento de una fisura sin pérdida aparente de material. En la **figura 8** se comparan los valores teóricos obtenidos, según lo mostrado anteriormente, con los dados por en la literatura por diversos autores [13-15]. Los datos experimentales se ajustan entre el comportamiento de corrosión localizada (línea negra continua) y el comportamiento por corrosión con picaduras (líneas azules). Los ensayos que se han realizado en disolución dan lugar a comportamientos que se aproximan al comportamiento de corrosión localizada, sobre todo en los casos en los que se realizan ensayos con altas densidades de corriente. Por otra parte, los ensayos realizados en probetas de hormigón o mortero realizados en condiciones de bajas densidades de corriente dan lugar a la formación de picaduras, más o menos localizadas o aisladas.

Figura 8. Comparación entre valores experimentales y teóricos.

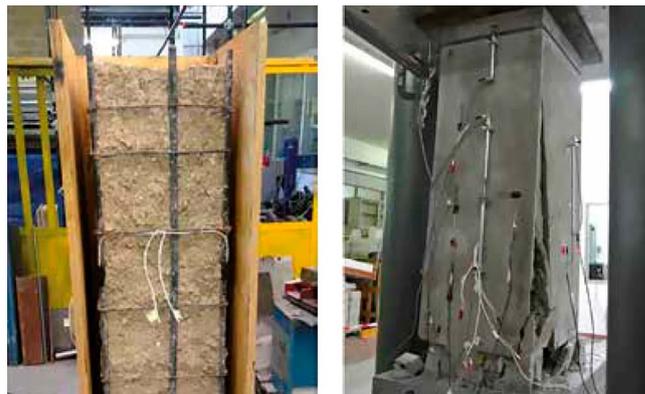
Figura 6. Ensayo sobre pilares.

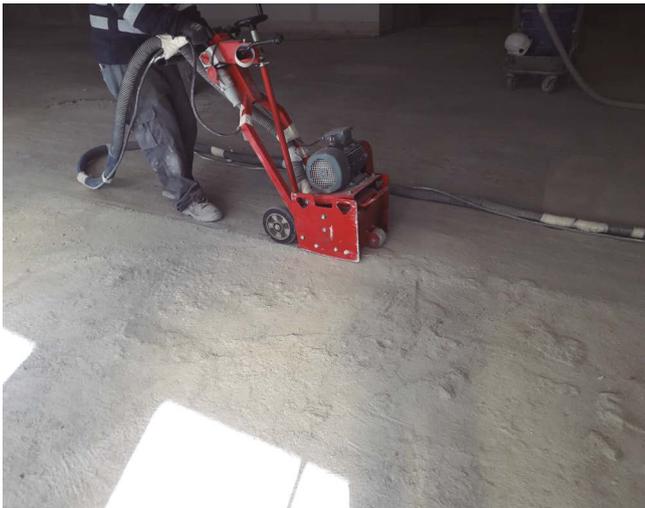
Antes de la aplicación del mortero, se debe preparar el soporte para obtener una rugosidad superficial media de al menos 2 mm, eliminar el hormigón deteriorado y no resistente, las lechadas y la suciedad, aspirando todo el polvo y material suelto (figuras 15 y 16). A continuación, se procede a consolidar las áreas de intervención aplicando imprimación Primer 3296 diluido con agua.

Figura 15. Preparación del soporte.

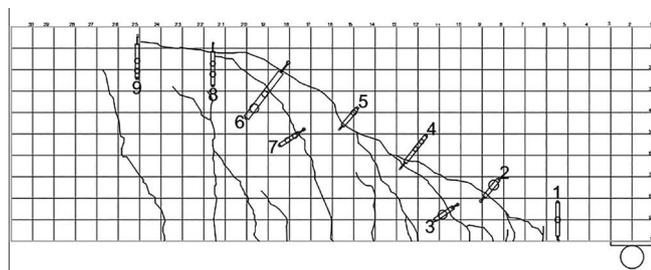
Figura 4. Reposicionamiento de sensores de desplazamiento para ensayo de rotura en el vano a cortante.

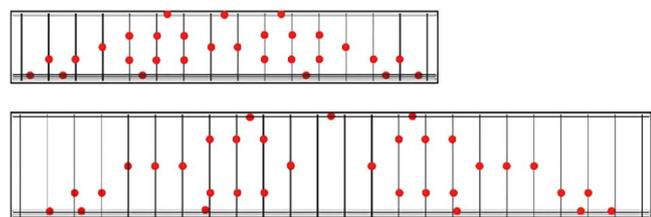
Figura 5. Posicionamiento de las galgas extensométricas en la armadura.

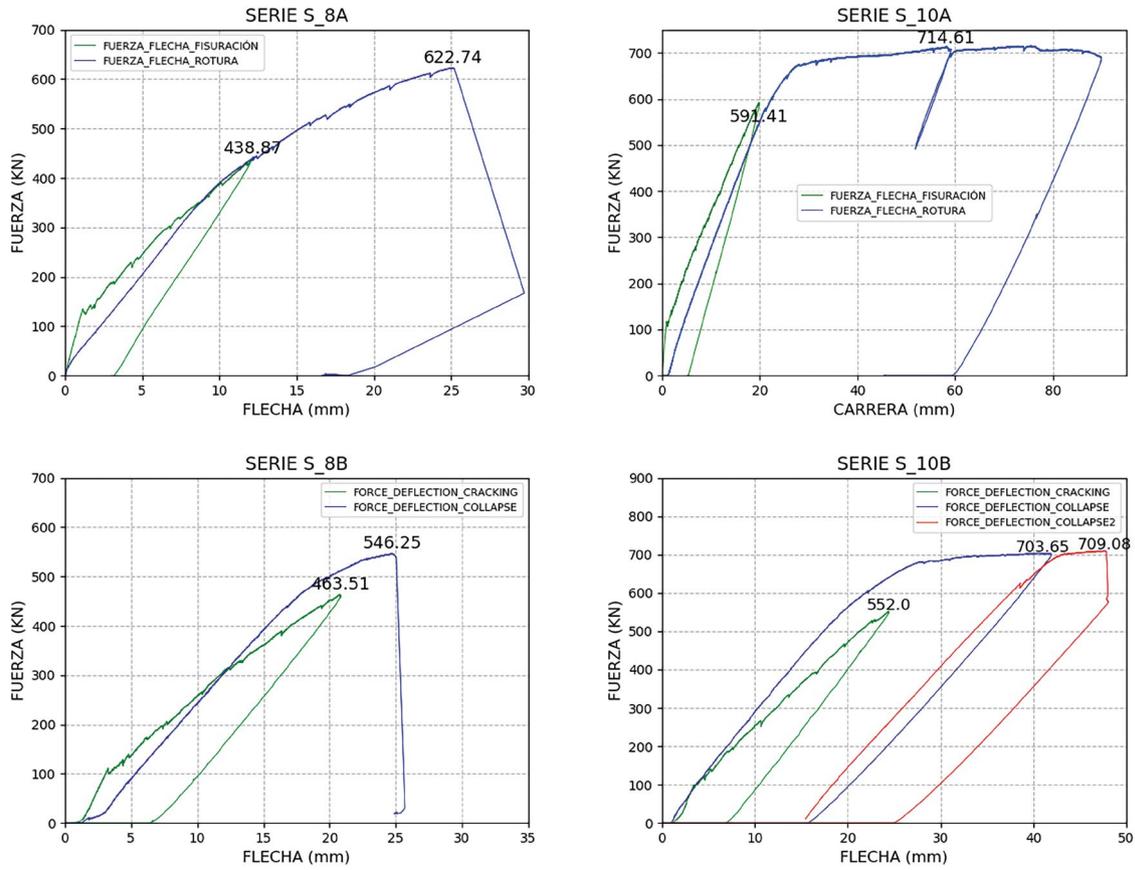
Figura 6. Evolución fuerza flecha de las vigas de las serie S.

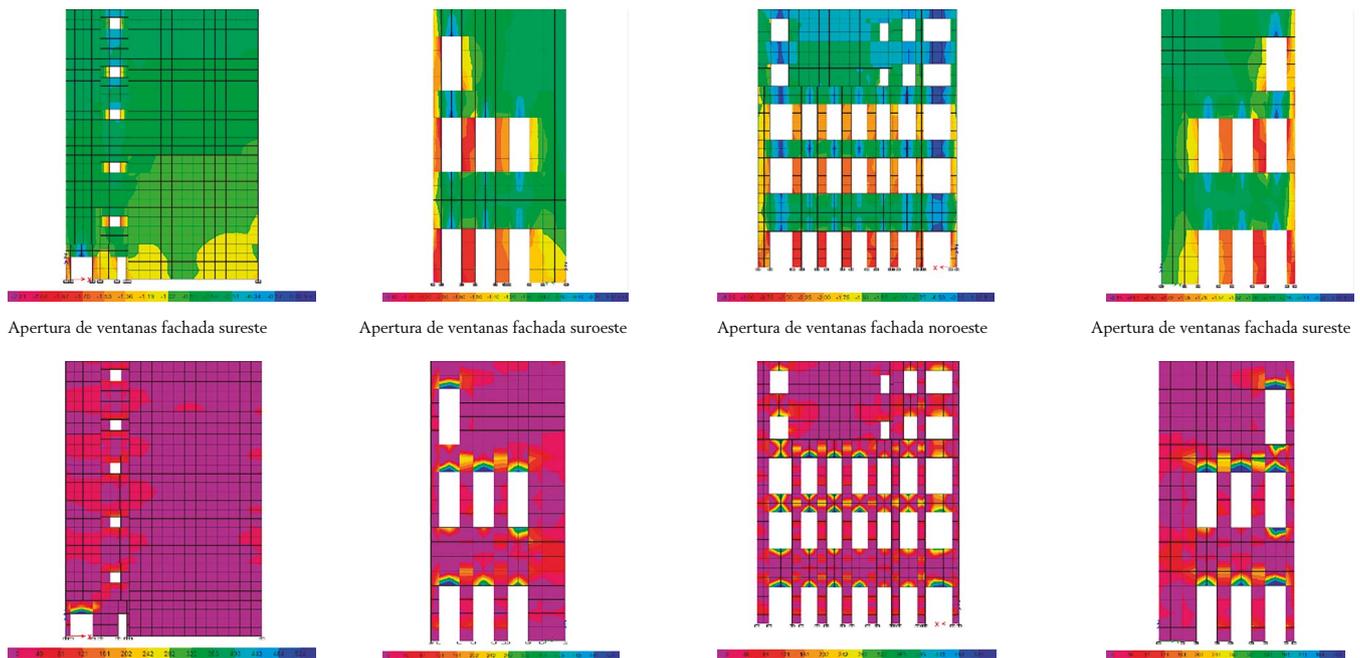
Figura 9. Mapa de fuerzas de compresión y tracción máximas.

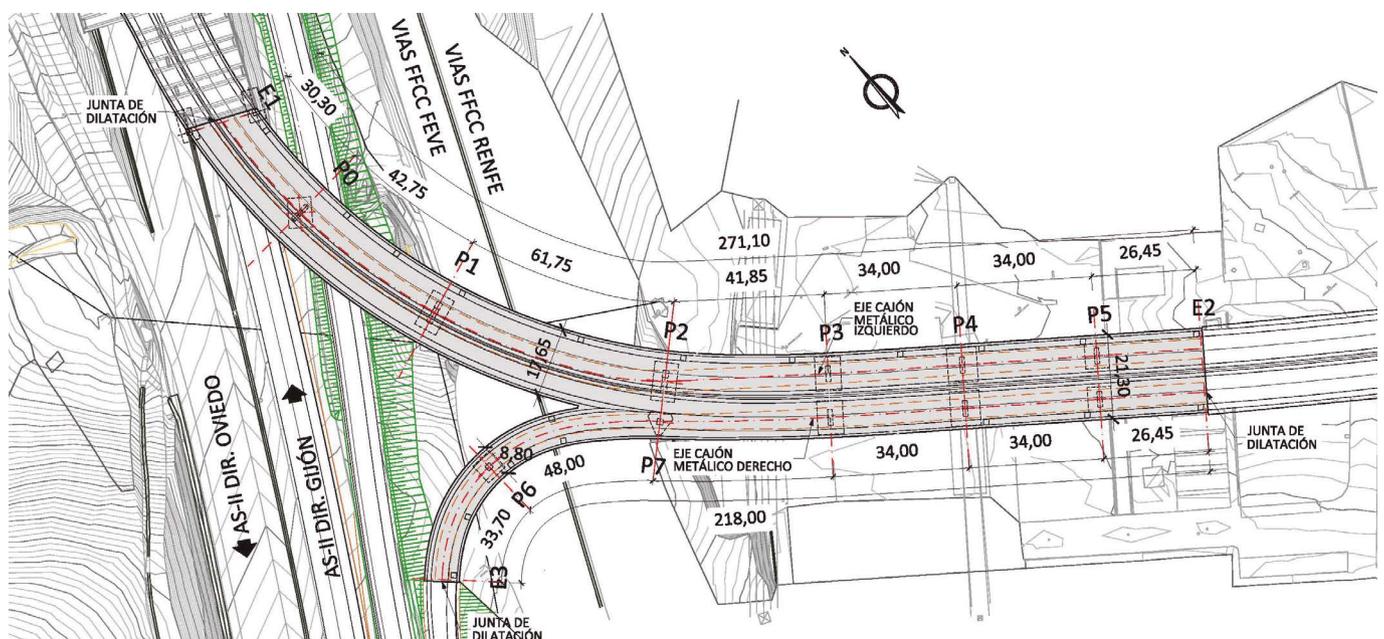
Figura 3. Planta general del viaducto.

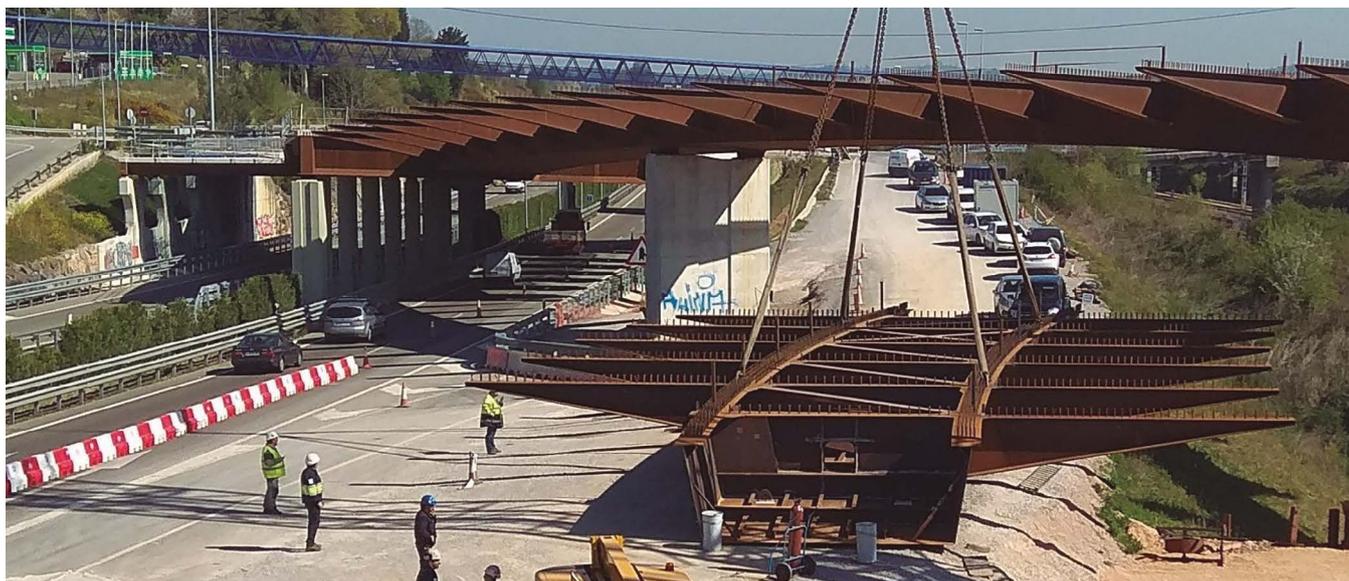
Figura 4. Vista de la sección transversal del cajón metálico con costillas.

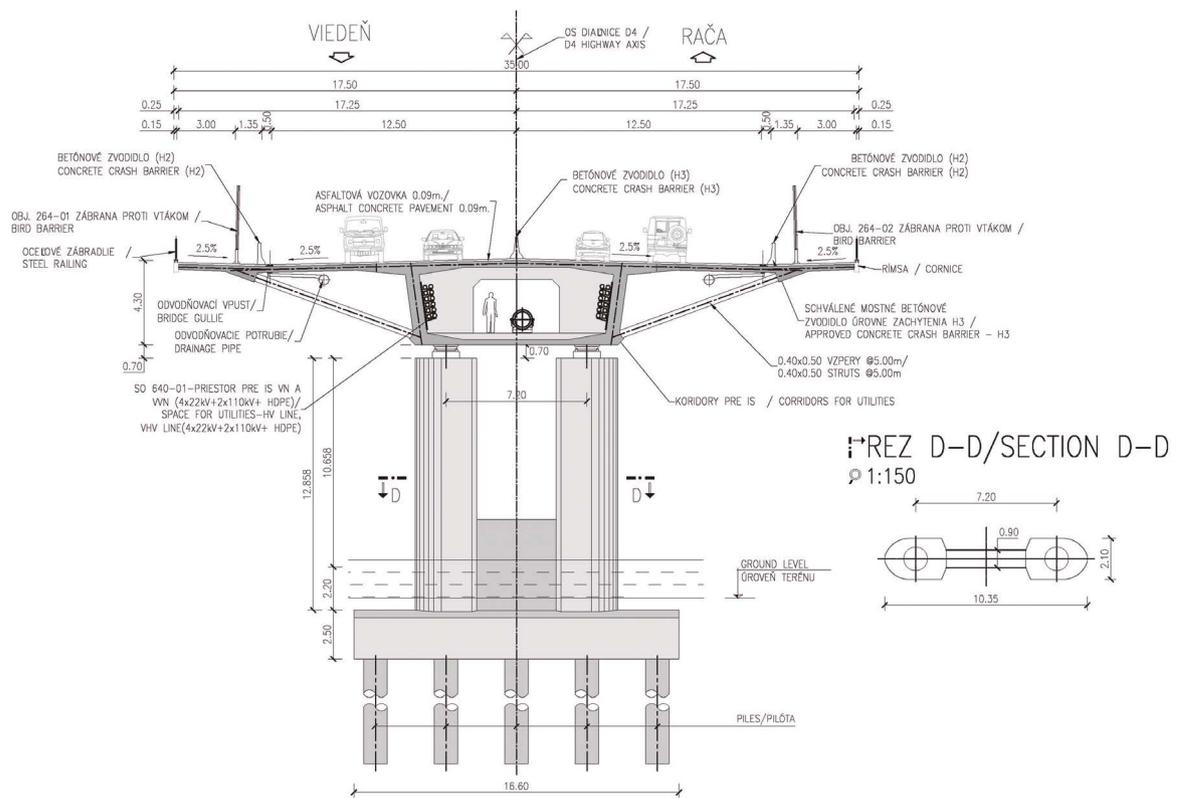
Figura 2. Sección tipo del viaducto por pila.

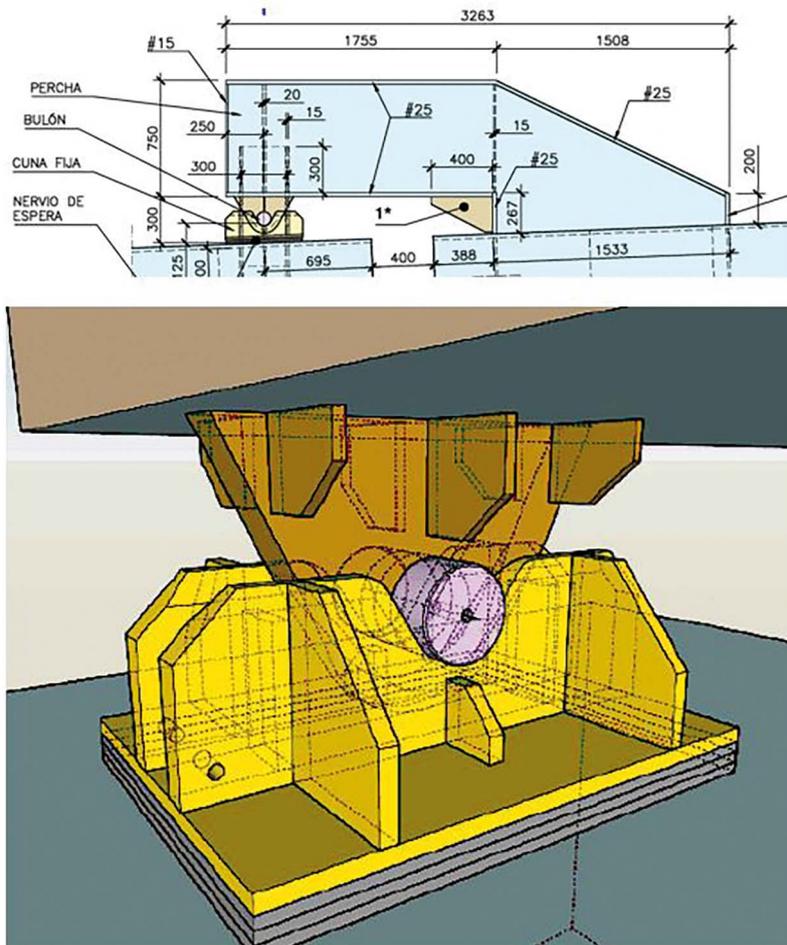
Figura 14. Definición de unión articulada provisional.

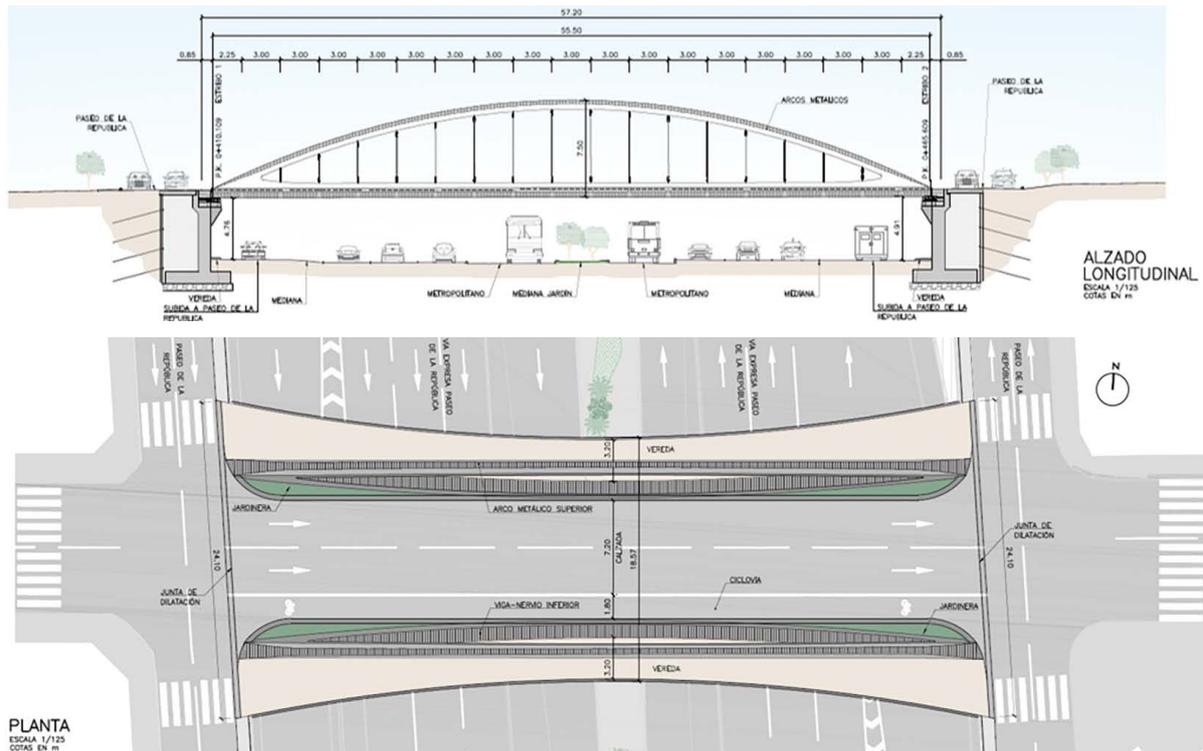
Figura 6. Alzado y planta del Puente Junin.

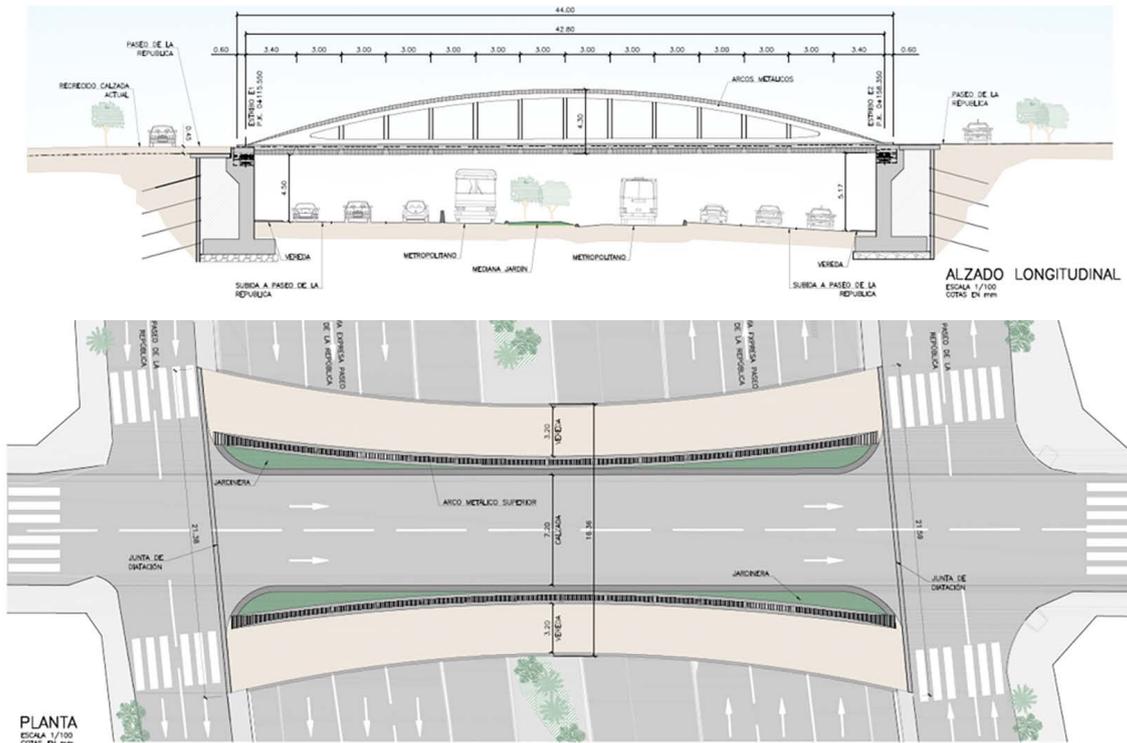
Figura 8. Alzado y planta del Puente Leoncio Prado.

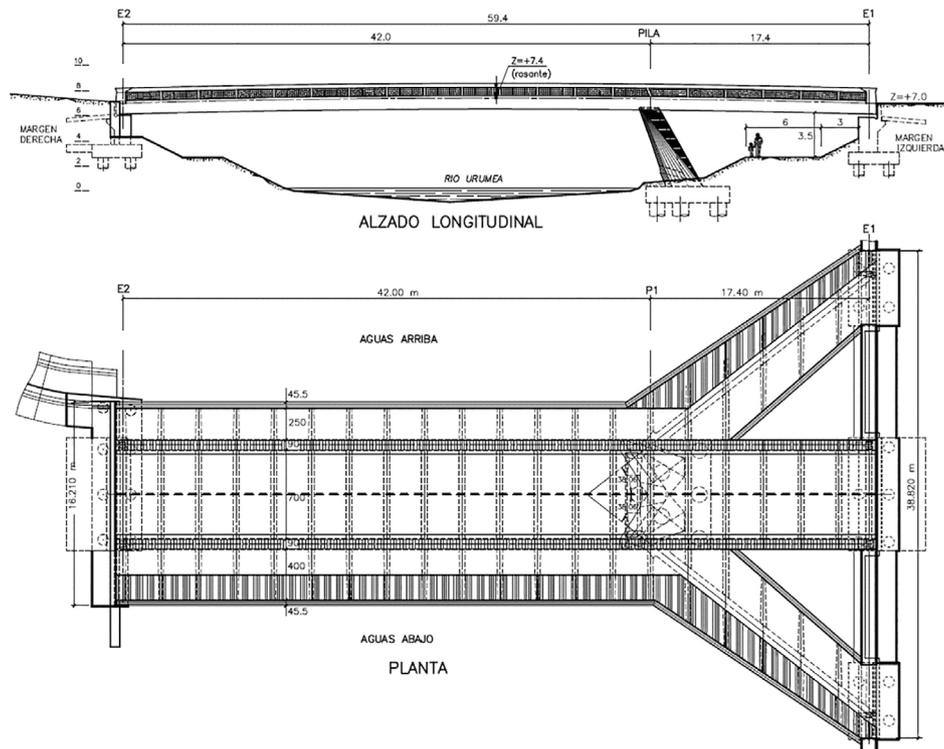
Figura 1. Planta y alzado del Nuevo Puente de Espartxo.

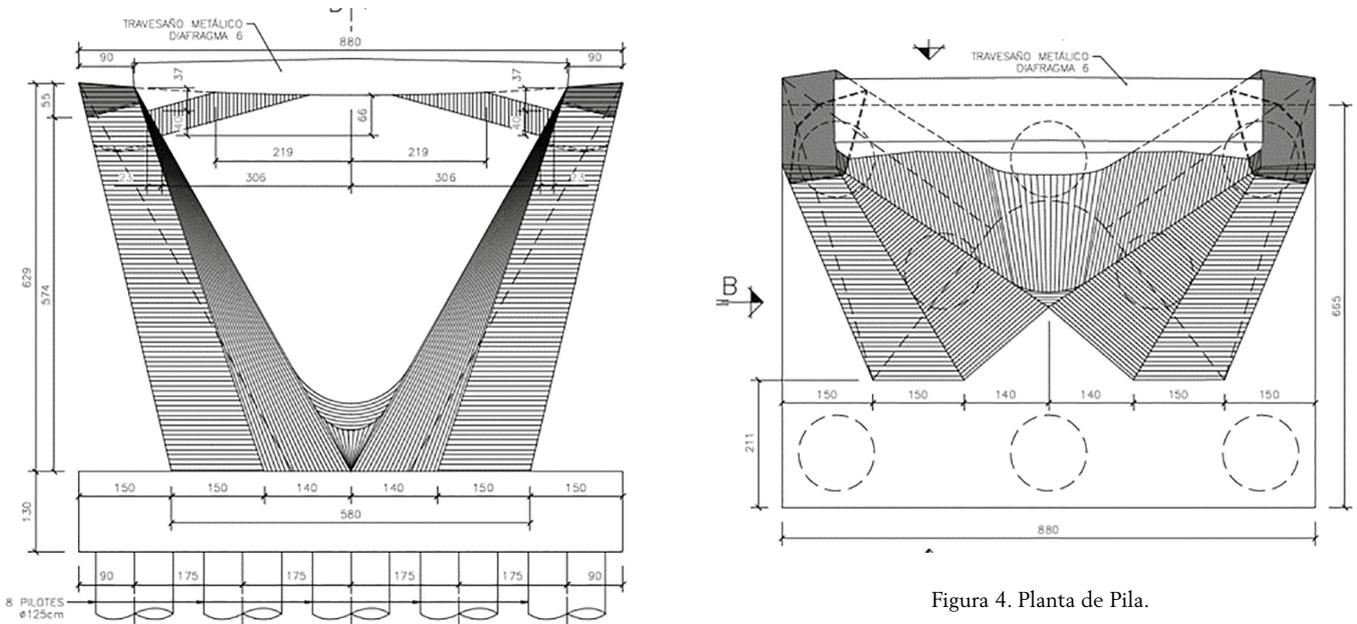
Figura 3. Alzado de Pila.

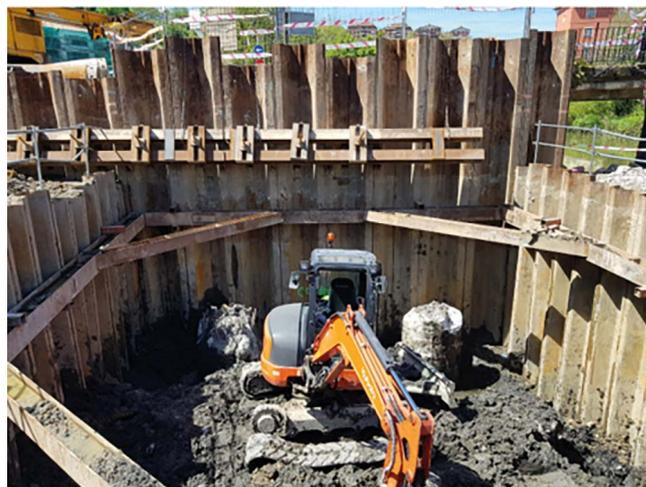
Al ejecutarse el nuevo puente a escasos centímetros del actual, y dado el elevado grado de deterioro que tenía dicha estructura, fue necesario la ejecución de un sistema de contención provisional del mismo en la margen izquierda del río. Para ello, se colocó una pantalla de tablestacas con anclajes provisionales al terreno siguiendo la directriz longitudinal del antiguo puente. Esta pantalla, sirvió además de contención del terreno de la urbanización para la ejecución del Estribo 1B.

Figura 6. Pantalla y recinto de tablestacas en margen izquierda.

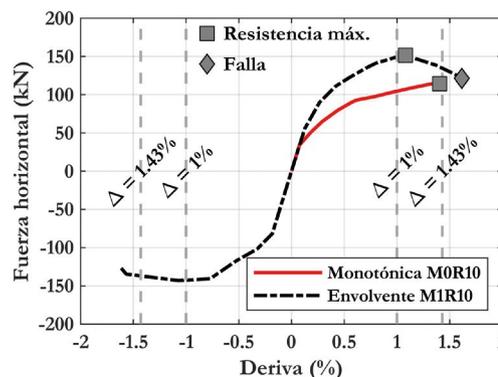
Figura 5. Relación fuerza – deriva muros ensayados

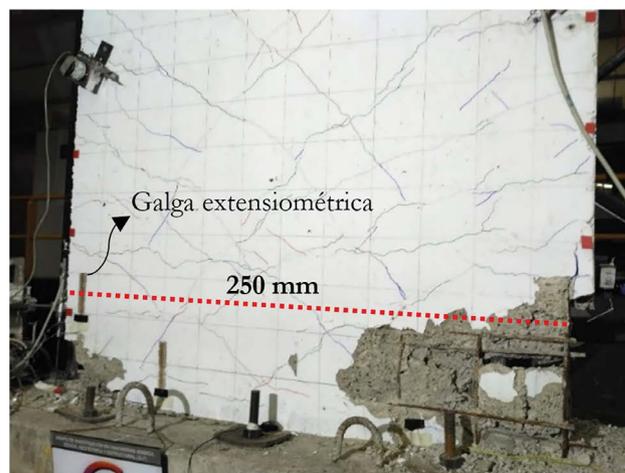
Figura 7. Longitud de la rótula plástica en los muros.

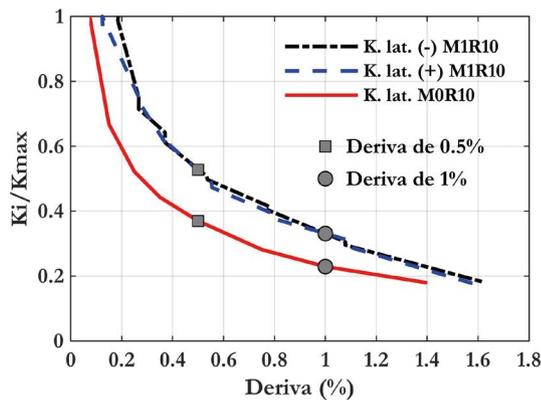
Figura 8. Degradación de la rigidez.

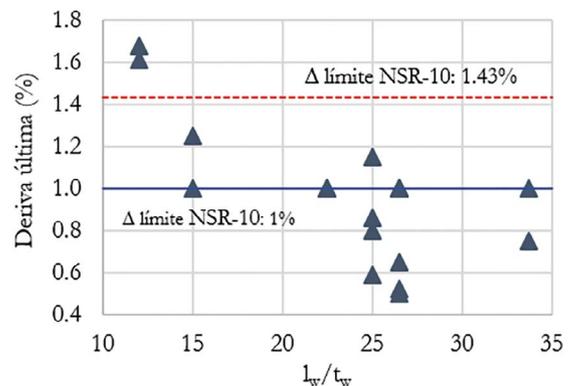
Figura 9. Deriva última versus relación longitud/espesor

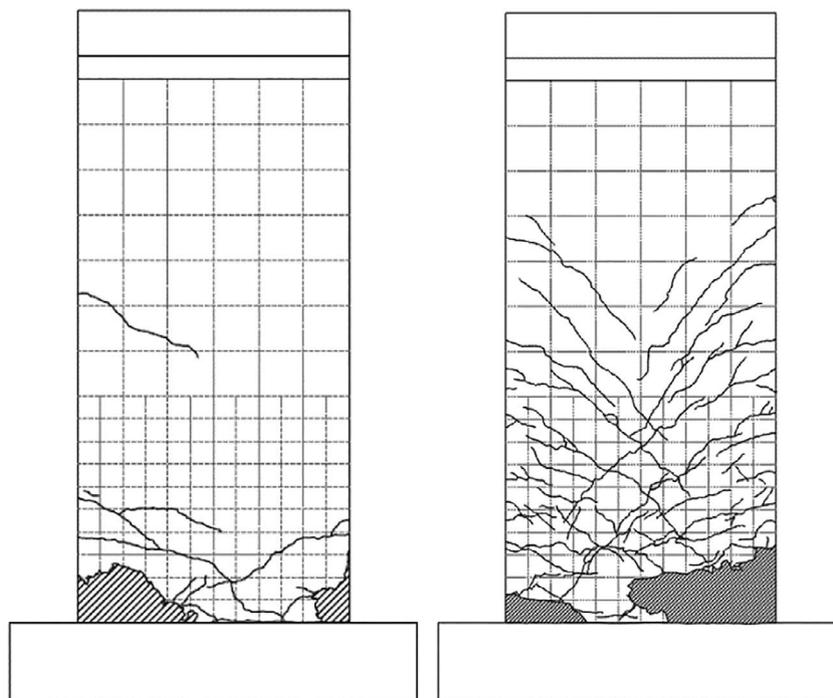
Figura 10. Propagación del daño: a) muro con  $\rho_w$  de 0.25% y sin refuerzo adicional en los extremos, y b) muro con  $\rho_w$  de 0.25% y  $\rho_b$  de 1.47%.

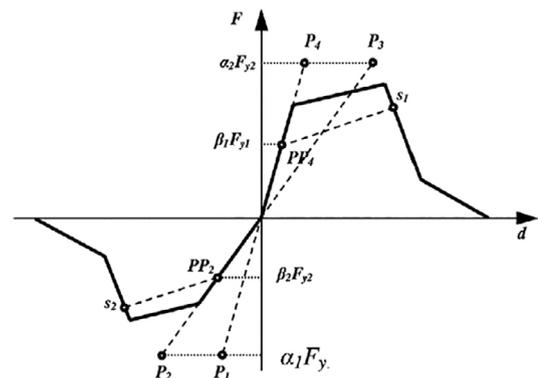
Figura 3. Modelo de histéresis Pivot; designación de puntos pivot y envolvente. Fuente: [19].

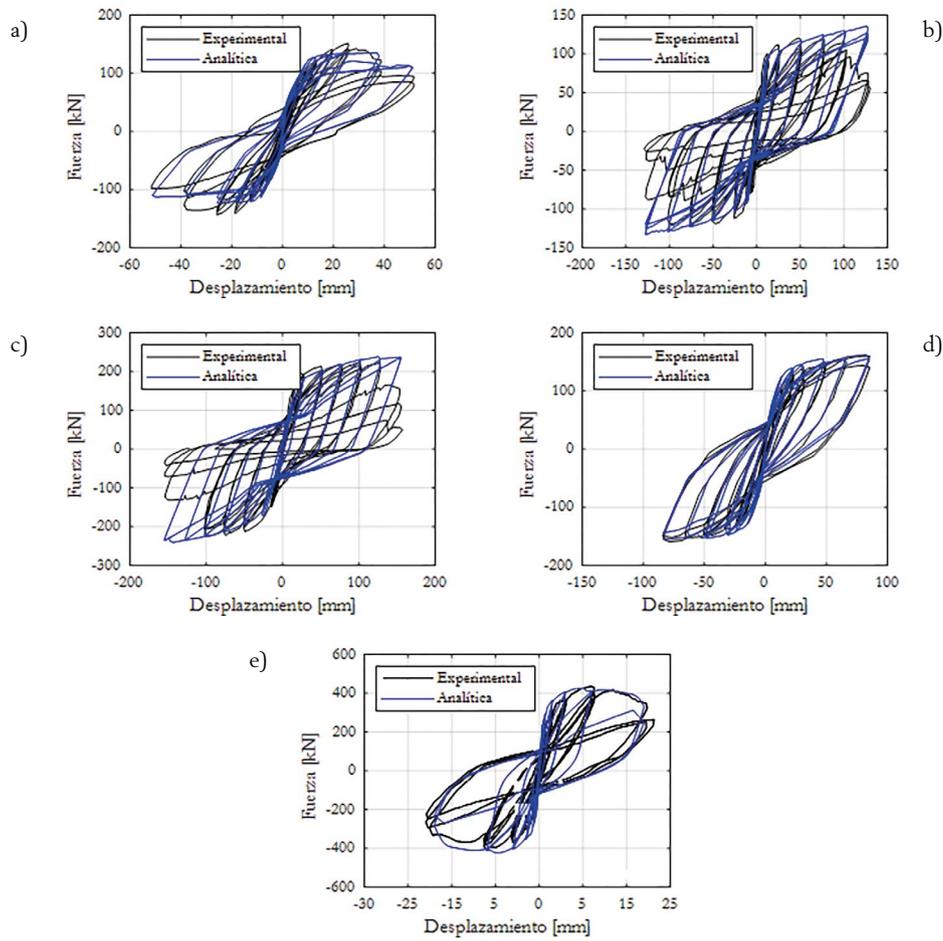
Figura 10. Comparación de la curva de histéresis experimental versus la numérica:  
a) Muro MIR10, b) Muro R1, c) Muro R2, d) Muro RW2 y e) Muro MQE257EP.

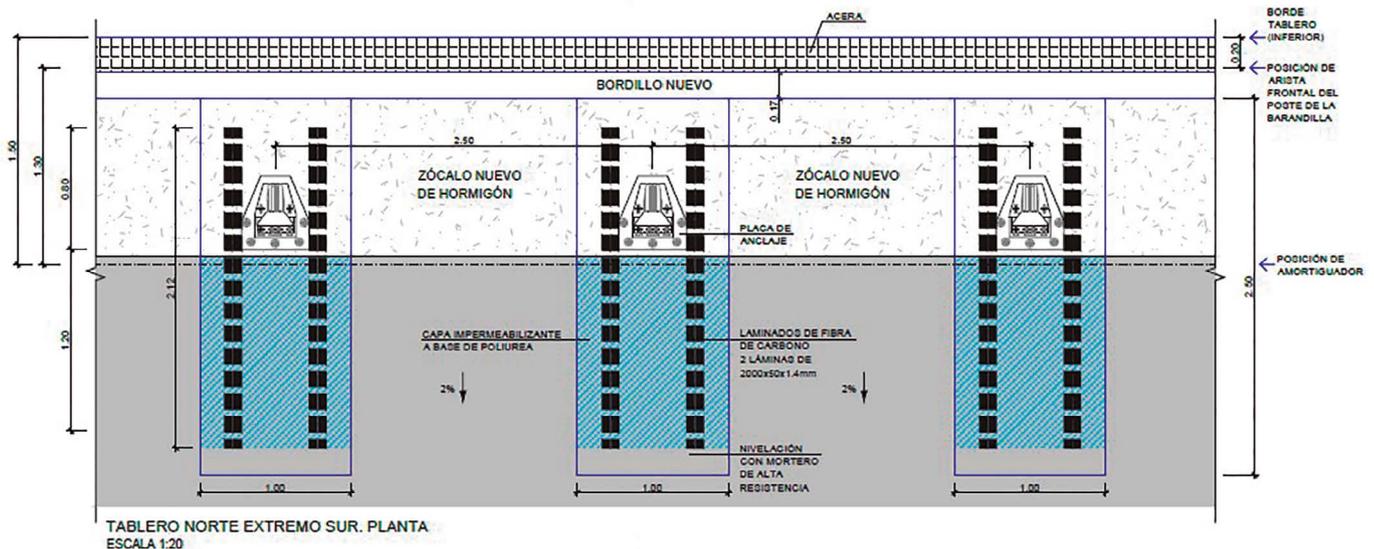
Figura 14. Planta del refuerzo para nueva barrera metálica.

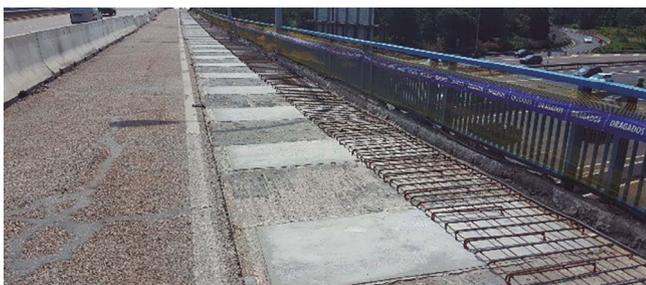
Figura 16. Capa de mortero de nivelación ya ejecutada. Armado para el nuevo zuncho ya colocado.

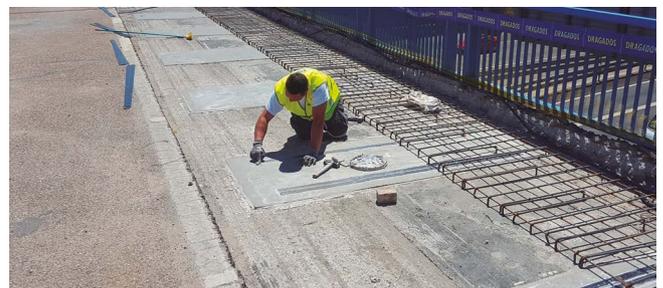
Figura 17. Colocación de las láminas de refuerzo de fibra de carbono.
